Oppfølgende undersøkelse av sigevann i forbindelse med masseuttak ved Møretrømoen i Aust-Agder i 2011-2013

Tittel Oppfølgende undersøkelse av sigevann i forbindelse med masseuttak ved Møretrømoen i Aust-Agder i 2011-2013	Løpenr. (for bestilling)	Dato
	6629-2014	12.02.2014
Forfatter(e) Helge Liltved	Prosjektnr. Undernr.	Sider Pris
	O-23412	21
	Fagområde	Distribusjon
	Overvåking	Åpen
	Geografisk område	Trykket
	Aust-Agder	NIVA

Oppdragsgiver(e) Grimstad kommune ved Tommy Egge og Svein Flo	Oppdragsreferanse
--	-------------------

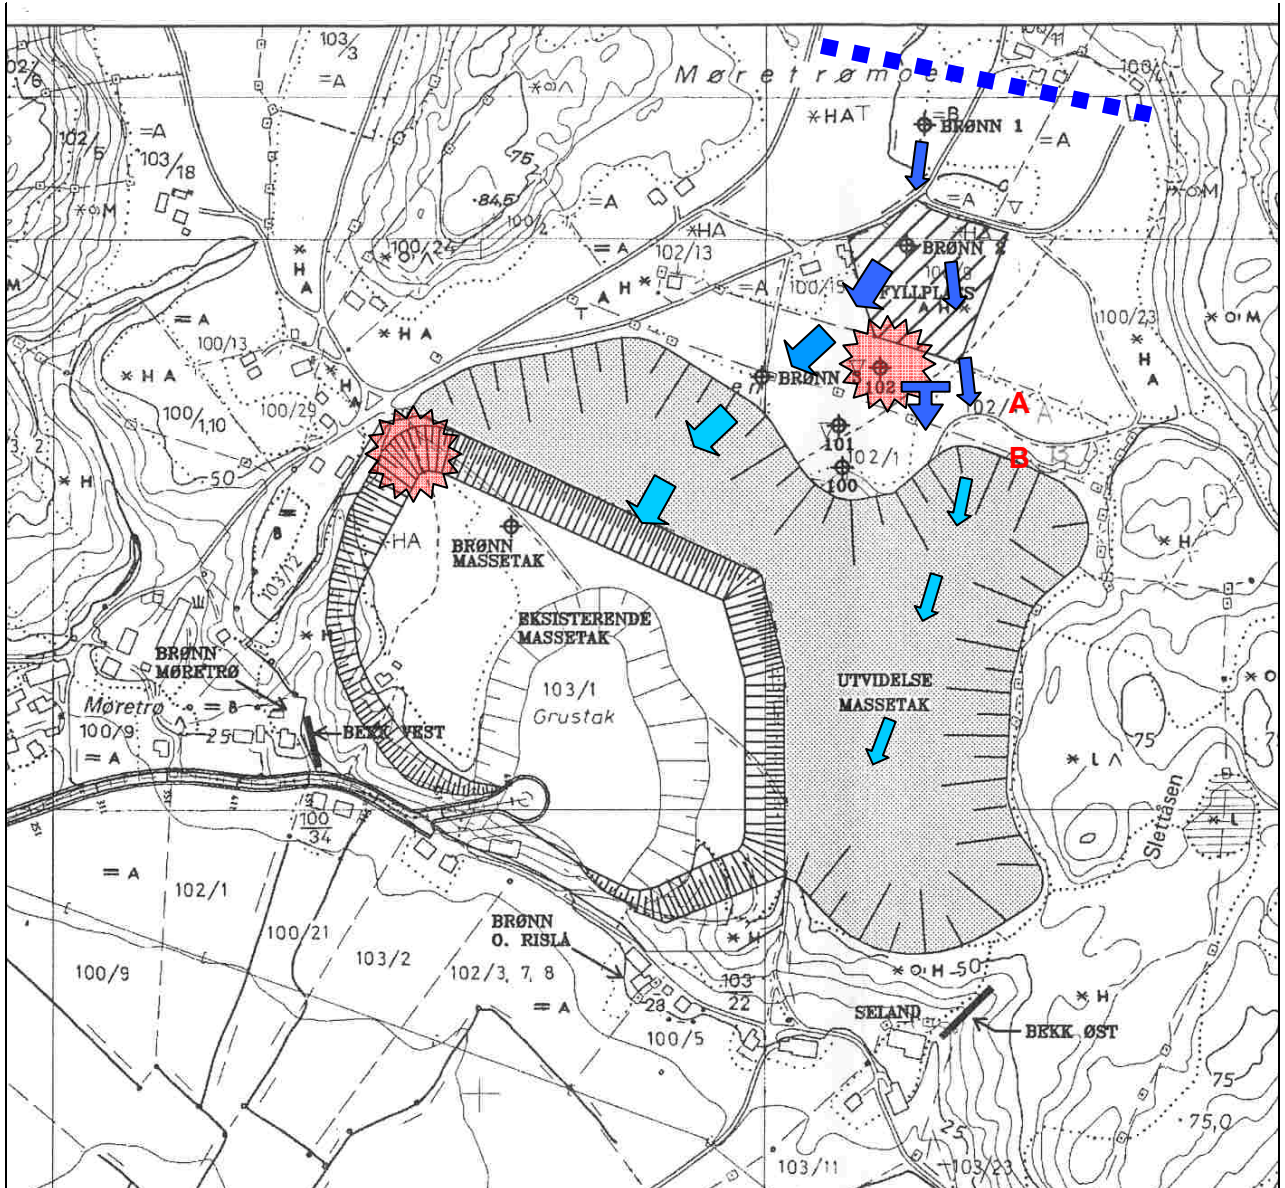
I likhet med tidligere tyder resultatene på at det er en svak sydlig rettet grunnvannsstrøm fra deponiet, og at det er liten fare for at forurenset vann fra fyllplassen finner vegen mot nord. I undersøkelsen fra 2004 ble det ved boring påtruffet fjell rett syd for deponiet, bare 5 m under terreng. Dette betyr at grunnvannsstrømmen mot syd får en delstrøm på hver side (øst og vest) av denne fjellryggen (se figur 1). Ugjennomtrengelige lag og høy grunnvannstand rett syd og øst for deponiet vil sannsynligvis tvinge det meste av grunnvannstrømmen fra fyllplassen i sydvestlig retning hvor grunnvannet ligger betydelig lavere. Grunnvannstrømmen vil komme ut mot den vestlige delen av eksisterende massetak. I østre del finnes ikke grunnvannspeilinger. Med bakgrunn i antatt dyptliggende grunnvann i pkt B (se figur 1), antas en sørgående strømretning.

Figur 1. Oversikt over prøvetakingstasjoner og grunnvannets strømningstretninger

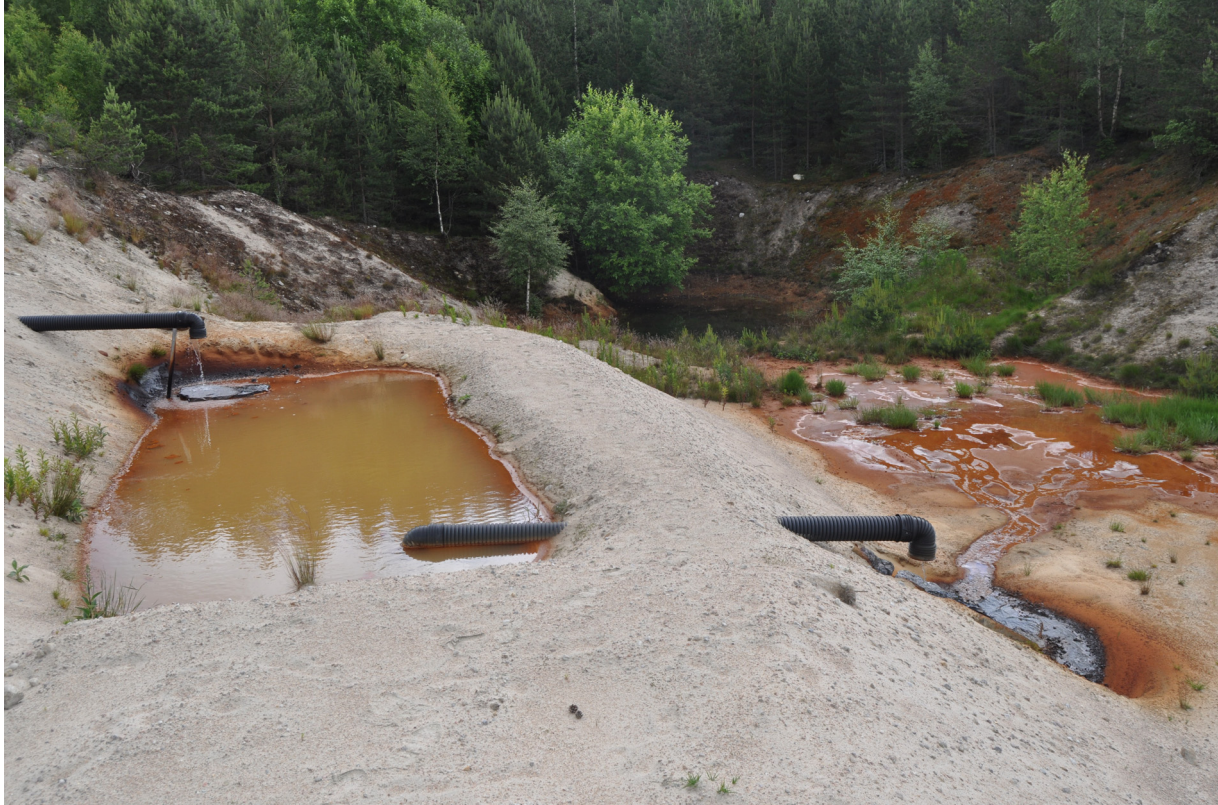
Vannet i dammen var svært rødfarget og turbid ved prøvetakingen i 2012 og 2013, noe som tyder på at jernet oksideres fra to-verdig til tre-verdig. Det var tenkt at oppholdstiden i dammen ville gi muligheter for sedimentering av utfelte metallhydroksider. Ved infiltrering i nedenforliggende sandmasser vil mye av det utfelte jernet kunne holdes tilbake.

Figur 4. Dam for oksidasjon og utfelling av metaller, spesielt jern.

Resultatene viser at svært lite metall blir holdt tilbake i dammen (Tabell 7). Imidlertid oksideres mye av jernet i dammen. Forskjellen på filtrert og ufiltrert utløpsprøve i 2012 med hensyn på jern ($24300 \mu\text{g/l} - 15100 \mu\text{g/l} = 9200 \mu\text{g/l}$) var $9200 \mu\text{g/l}$ (Tabell 7), noe som tilsier at ved prøvetidspunktet var ca. 38% av jernet på partikulær form, og kan derved holdes tilbake ved filtrering gjennom sandmasser. Dette vises også i Figur 4 ved at det avsettes mye jernhydroksid på sanden nedenfor dammen.

For jern, nikkel og sink var konsentrasjonene i Brønn 3, Sigevann øvre sandtak og Brønn nedre massetaket i 2011 betydelig høyere enn i 2004, men redusert eller stagnert igjen i 2012 og 2013. Dette kan ha sammenheng med ulike nedbørsforhold og avrenningssituasjoner i de ulike årene, men kan også være et uttrykk for økt mobilitet av metaller knyttet til masseuttaket frem mot 2011, men at det nå stabiliseres eller går tilbake. Mye av vannet fra øvre sandtak fanges opp av drenggrøften som er etablert og føres til sedimenteringsdammen. Det ble vist at dette tiltaket har en viss forurensningsbegrensende effekt. Ved videre utvidelse av massetaket kan infiltreringsområdet for drengvannet berøres, og nye områder for filtrering må eventuelt etableres.
