Oppfølgende undersøkelse av sigevann i forbindelse med masseuttak ved Møretrømoen i Aust-Agder i 2011-2013

Tittel Oppfølgende undersøkelse av sivevann i forbindelse med masseuttak ved Møretrømoen i Aust-Agder i 2011-2013	Løpenr. (for bestilling) 6629-2014	Dato 12.02.2014
	Prosjektnr. Undernr. O-23412	Sider Pris 21
Forfatter(e) Helge Liltved	Fagområde Overvåking	Distribusjon Åpen
	Geografisk område Aust-Agder	Trykket NIVA

Oppdragsgiver(e) Grimstad kommune ved Tommy Egge og Svein Flo	Oppdragsreferanse
--	-------------------

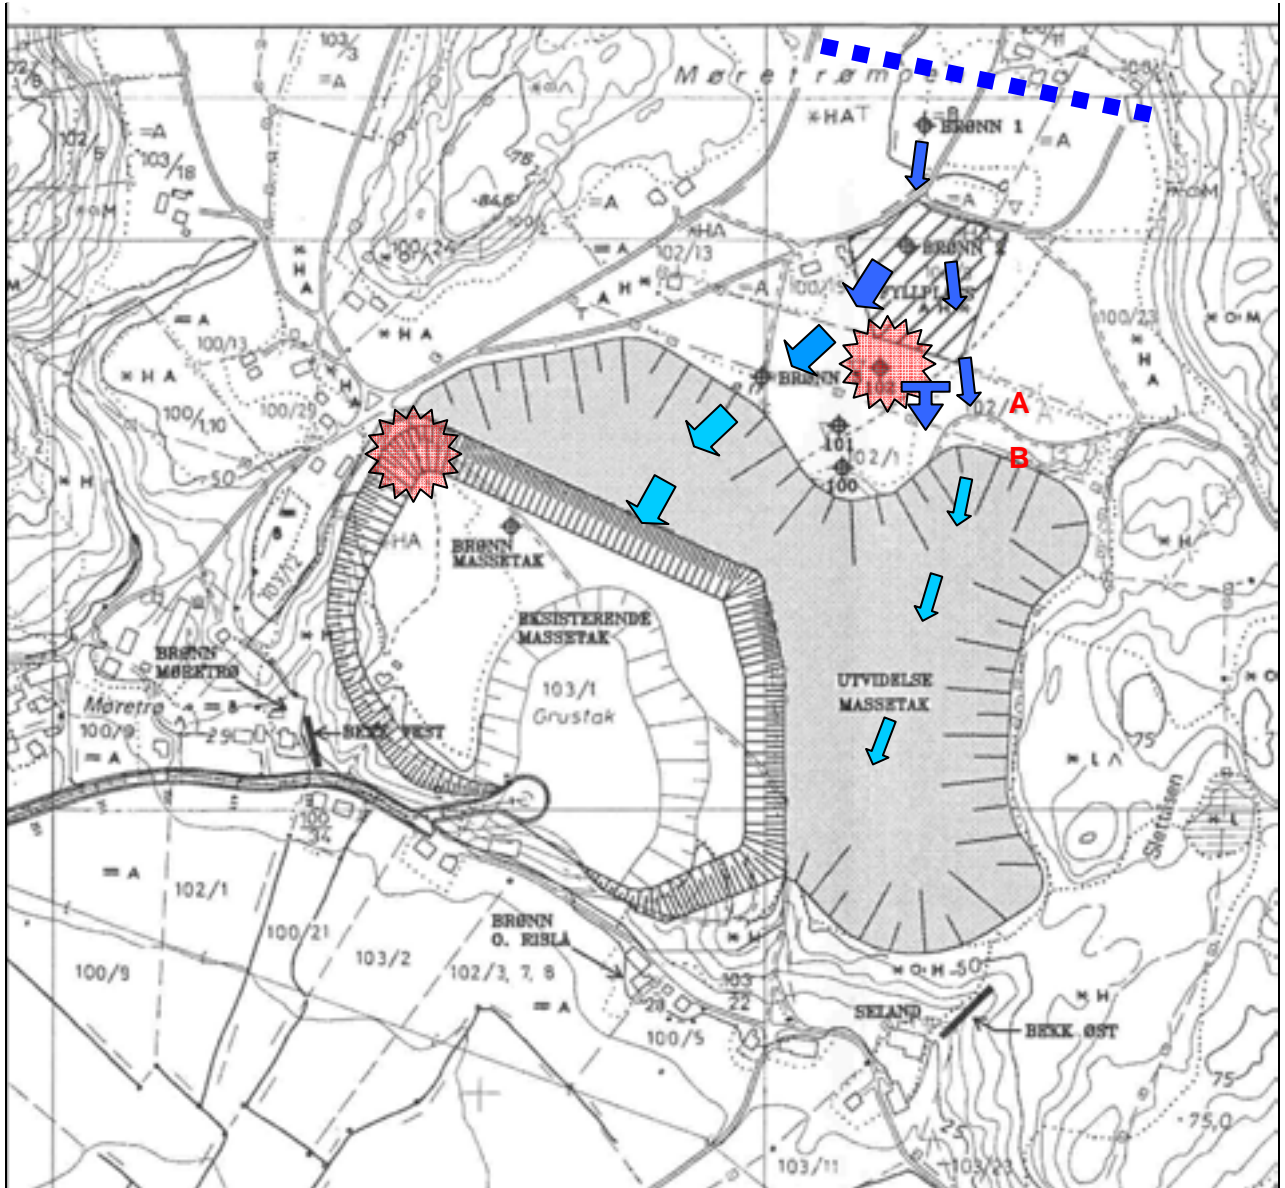
Figur 1. Oversikt over prøvetakingstasjoner og grunnvannets strømningsretninger

I likhet med tidligere tyder resultatene på at det er en svak sydlig rettet grunnvannsstrøm fra deponiet, og at det er liten fare for at forurenset vann fra fyllplassen finner vegen mot nord. I undersøkelsen fra 2004 ble det ved boring påtruffet fjell rett syd for deponiet, bare 5 m under terreng. Dette betyr at grunnvannsstrømmen mot syd får en delstrøm på hver side (øst og vest) av denne fjellryggen (se figur 1). Ugjennomtrengelige lag og høy grunnvannstand rett syd og øst for deponiet vil sannsynligvis tvinge det meste av grunnvannstrømmen fra fyllplassen i sydvestlig retning hvor grunnvannet ligger betydelig lavere. Grunnvannstrømmen vil komme ut mot den vestlige delen av eksisterende massetak. I østre del finnes ikke grunnvannspeilinger. Med bakgrunn i antatt dyptliggende grunnvann i pkt B (se figur 1), antas en sørgående strømretning.

Møretrømoen fyllplass ligger på et flatt breelvdelta og drenerer hovedsakelig i to retninger (se figur 1). Overflatearealet er ca 90 x 50 meter. Fyllingen er dekket til med sand, stein og jord på overflaten. Noe avfall er utildekket langs søndre og vestre avgrensning. Fyllingen er i dag delvis bevokst med gress og busker. Innholdet i fyllingen domineres av blandet kommunalt avfall, men det hevdes at industriavfall også skal ha blitt deponert. Fyllingen er lokalisert på en grus/sandavsetning, og det er bare gjort noen enkle tiltak for å hindre spredning av sivevann.

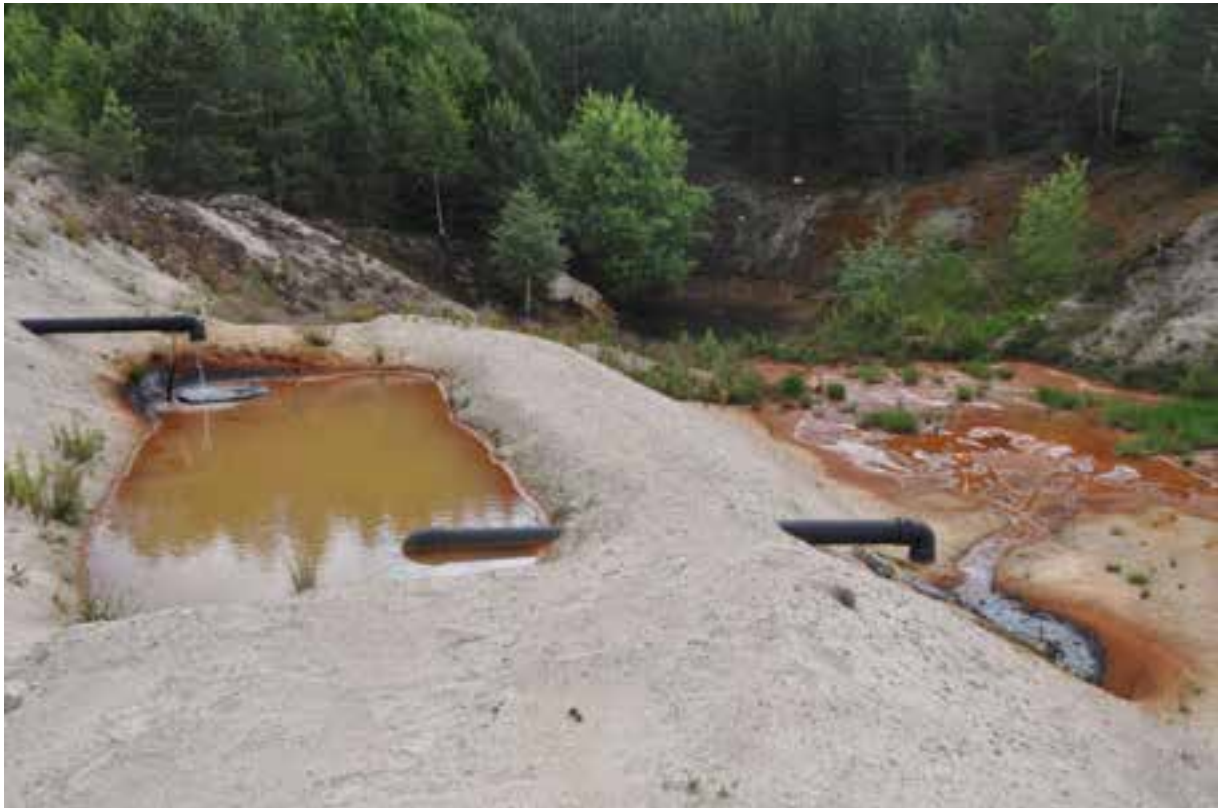
Vannet i dammen var svært rødfarget og turbid ved prøvetakingen i 2012 og 2013, noe som tyder på at jernet oksideres fra to-verdig til tre-verdig. Det var tenkt at oppholdstiden i dammen ville gi muligheter for sedimentering av utfelte metallhydroksider. Ved infiltrering i nedenforliggende sandmasser vil mye av det utfelte jernet kunne holdes tilbake.

Figur 4. Dam for oksidasjon og utfelling av metaller, spesielt jern.

Resultatene viser at svært lite metall blir holdt tilbake i dammen (Tabell 7). Imidlertid oksideres mye av jernet i dammen. Forskjellen på filtrert og ufiltrert utløpsprøve i 2012 med hensyn på jern ($24300 \mu\text{g/l} - 15100 \mu\text{g/l} = 9200 \mu\text{g/l}$) var $9200 \mu\text{g/l}$ (Tabell 7), noe som tilsier at ved prøvetidspunktet var ca. 38% av jernet på partikulær form, og kan derved holdes tilbake ved filtrering gjennom sandmasser. Dette vises også i Figur 4 ved at det avsettes mye jernhydroksid på sanden nedenfor dammen.
