UTVALG FOR VANNRENSING
Norges Teknisk-Naturvitenskapelige Forskningsråd

Rjukan Salpeterfabrikk
Kloakkforholdene i det tørrlagte elveleiet.

Rapport til: Norsk Hydro Elektrisk Kvälstofaktieselskab,
Solligt. 7,
Oslo.

Blindern. 25. april 1958.

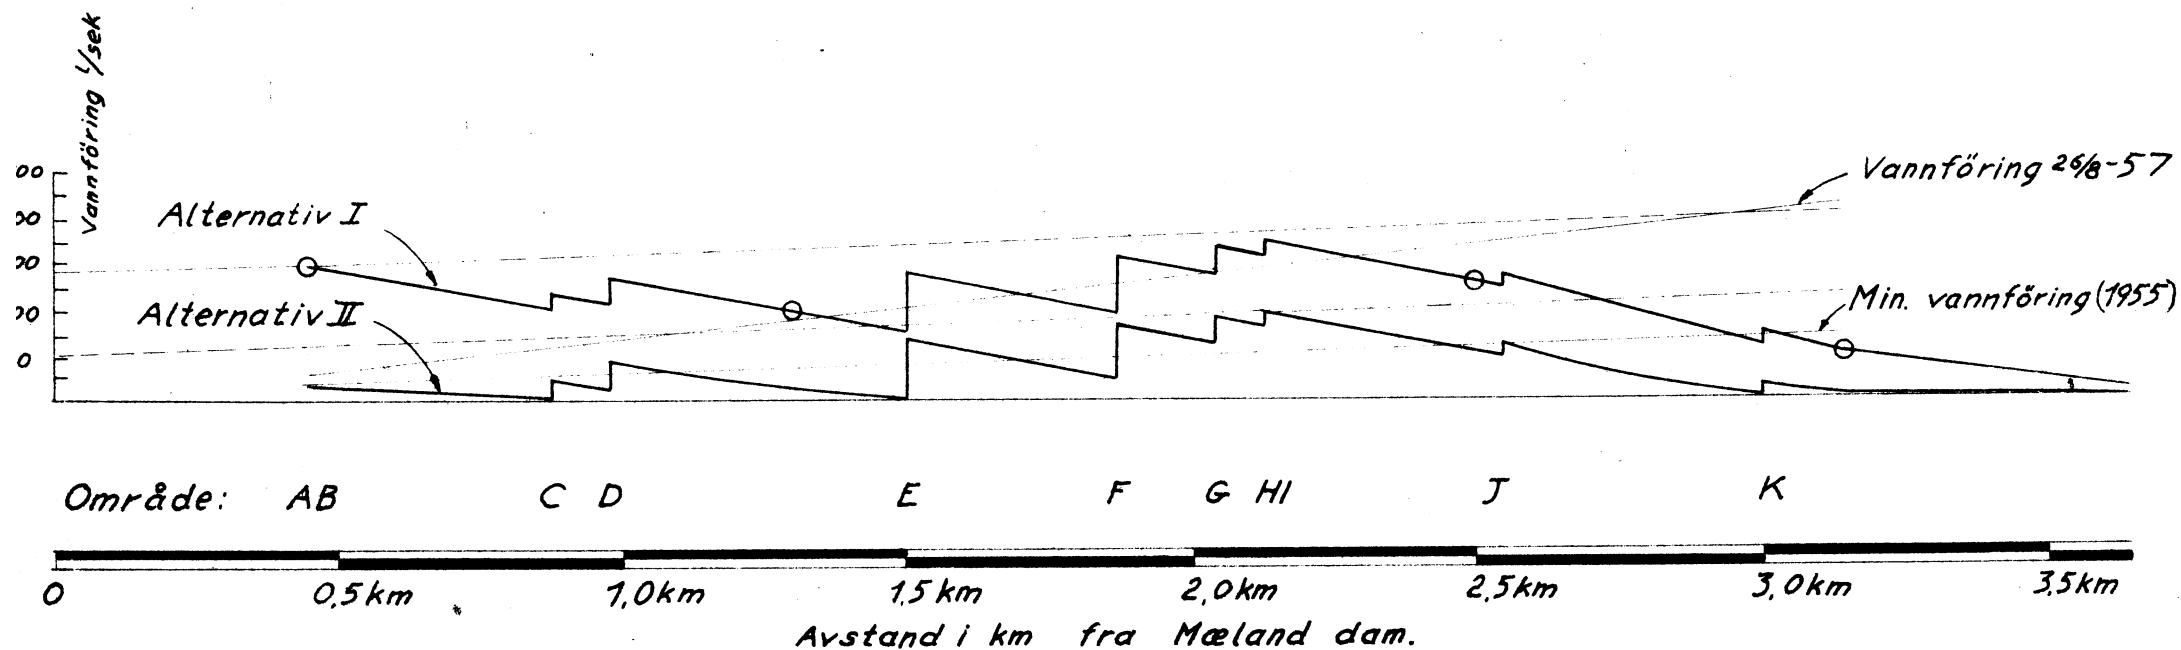
Fig. 7

I sommerhalvåret vil selvrensingsevnen være betydelig, og vi har søkt å ta denne faktor med i vurderingen. Figur 1 viser en grafisk fremstilling basert på tall fra tabell 1 og 2. Kurven er tvunget gjennom 4 punkter som er fastlagt på grunnlag av prøver tatt 26. sept. 1957. Vinkelkoeffisienten til de skrå linjer blir et uttrykk for selvrensingen. Kurven er tegnet i enheter som viser nødvendig vannføring i bekken for å gi en belastning tilsvarende femti gangers fortynning av sedimentert kloakkvann. For alternativ II er det antatt samme selvrensingsgrad som for alternativ I. Minste vannføring er tatt fra observasjoner for 1955 (4F 32916).

Forurensinger i tørrlagt elveleie i sommerhalvåret.

Beregnet på grunnlag av prøver tatt 26/9-57. Observasjonspunktene er innsirklet.

De stiplede linjer viser den minste nødvendige vannføring for å oppnå en belastning tilsvarende 50 gangers fortynning for de to alternativer.
