Rjukan Salpeterfabrikk
Kloakkforholdene i det tørrlagte elveleiet.

O - 47

Rapport til: Norsk Hydro Elektrisk Kvälstofaktieselskab,
Solligt. 7,
Oslo.

Blindern. 25. april 1958.

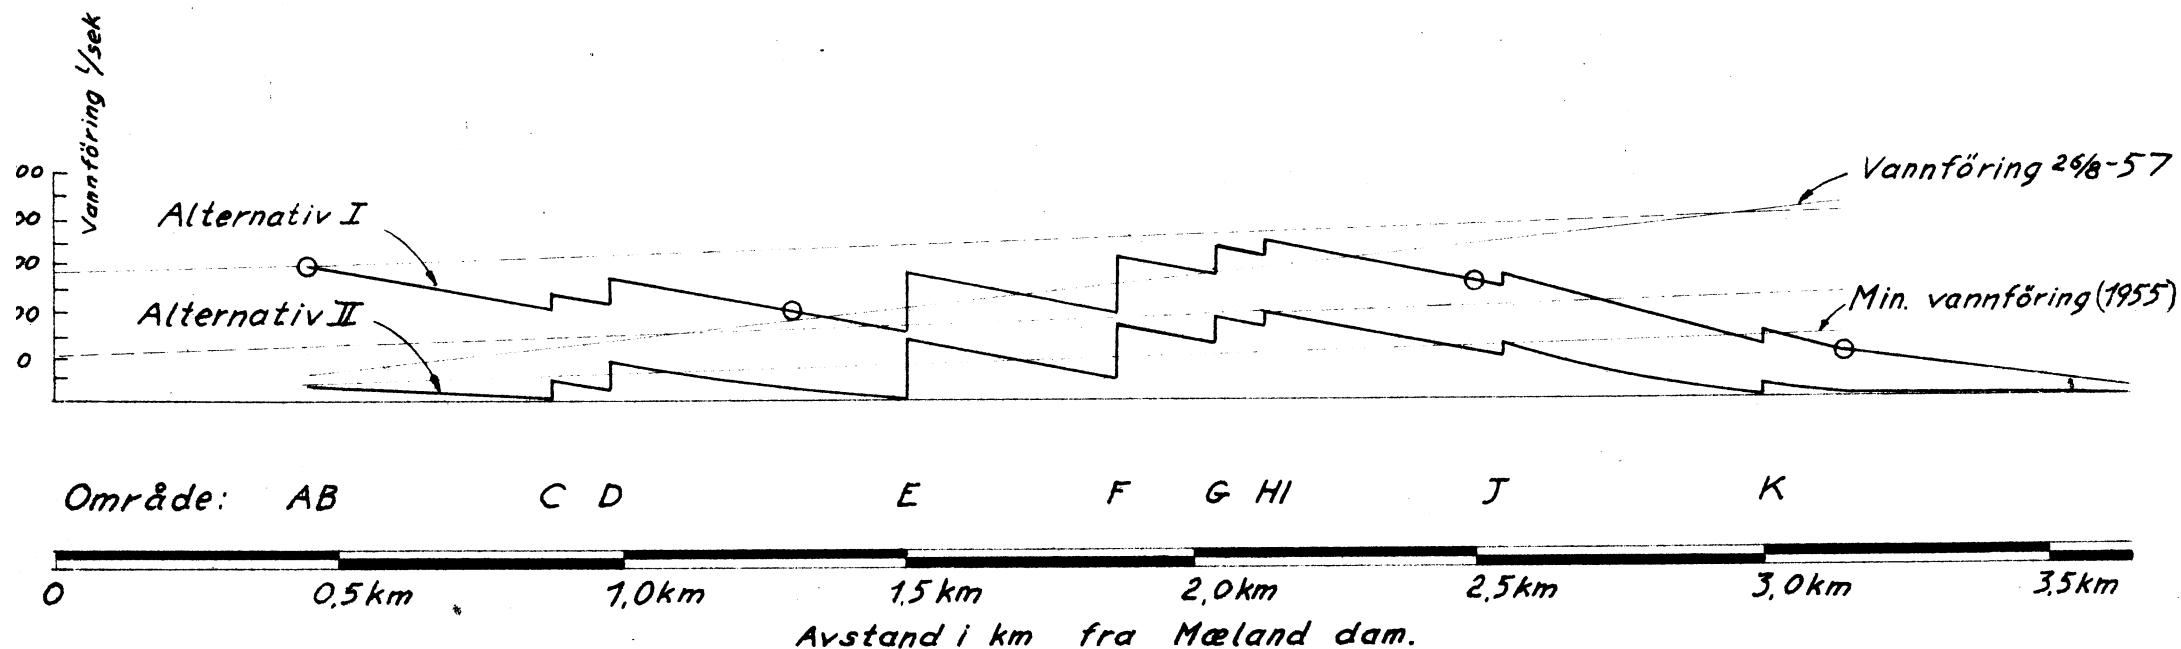
I sommerhalvåret vil selvrensingsevnen være betydelig, og vi har søkt å ta denne faktor med i vurderingen. Figur 1 viser en grafisk fremstilling basert på tall fra tabell 1 og 2. Kurven er tvunget gjennom 4 punkter som er fastlagt på grunnlag av prøver tatt 26. sept. 1957. Vinkelkoeffisienten til de skrå linjer blir et uttrykk for selvrensingen. Kurven er tegnet i enheter som viser nødvendig vannføring i bekken for å gi en belastning tilsvarende femti gangers fortynning av sedimentert kloakkvann. For alternativ II er det antatt samme selvrensingsgrad som for alternativ I. Minste vannføring er tatt fra observasjoner for 1955 (4F 32916).

Forurensinger i tørrlagt elveleie i sommerhalvåret.

Beregnet på grunnlag av prøver tatt 26/9-57. Observasjonspunktene er innsirklet.

De stiplede linjer viser den minste nødvendige vannføring for å oppnå en belastning tilsvarende 50 gangers fortykning for de to alternativer.
