NORSK INSTITUTT FOR VANNFORSKNING

P R A 5. U T S L I P P A V F O R U R E N S E T
V A N N I R E S I P I E N T

UNDERSØKELSE AV EKSISTERENDE DYPVANNsutslipp

RAPPORT FRA FELTUNDERSØKELSER AV 62 DYPVANNs-
UTSLIPP VED HJELP AV DYKKERE

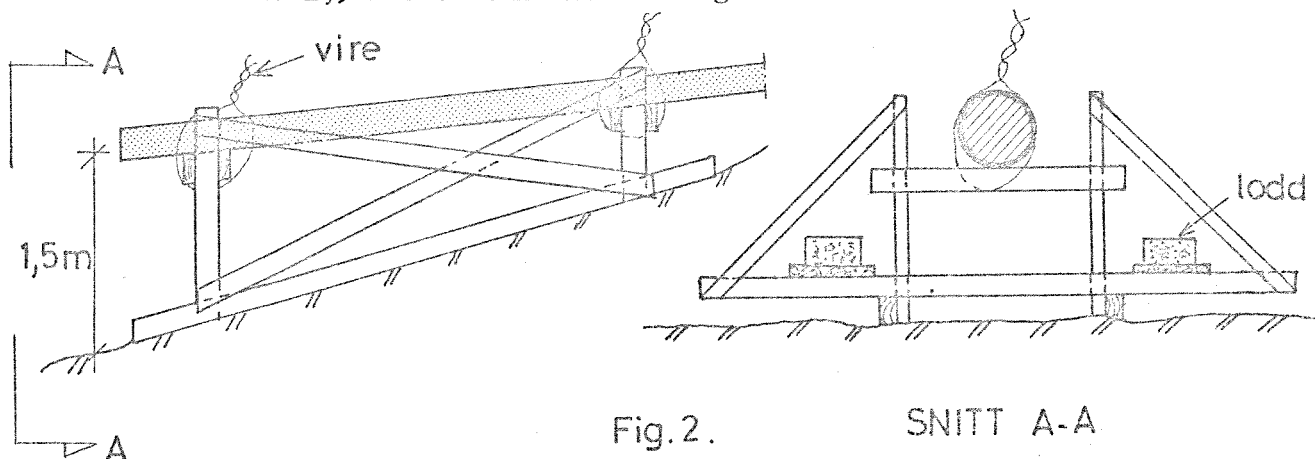
Det var ingen nevneverdig begroing på ledningen eller belastningsloddene - kun et par mm støvliknende slamlag som dekket hele ledningen. Ledningen lå hele tiden oppå bunnen. Utløpet lå, i følge dybde-måleren, på 16,5 m dyp og var surret fast til en trebukk slik at det lå ca. 1,5 m over bunnen. Se figur 2.

En kunne se at avløpsvann kom ut av utløpsledningen, men hastigheten var minimal. I enden av røret lå et tommetykt slamlag som skyldes sedimenter fra avløpsvannet. Det er sannsynlig at dette slamlaget finnes i hele ledningens lengde.

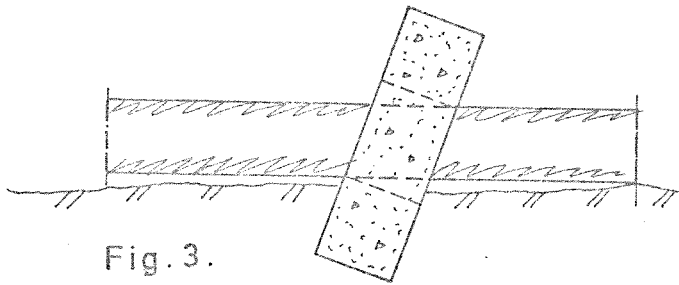
Fig. 3.

Belastningsloddene var jevnt fordelt langs ledningen, men de fleste satt meget løst, og noen hadde tippet som antydnet på figur 3.

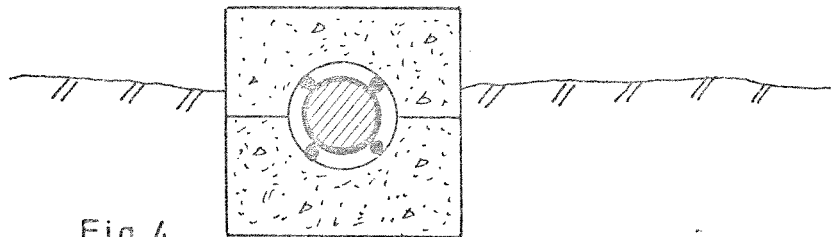
Fig. 4.

De siste 20 m før enden lå ledningen en del ned i bunnmaterialet. Se figur 4.

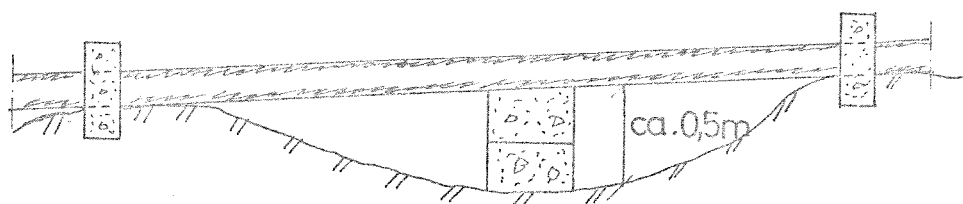
Fig. 6.

Det var ingen nevneverdig begroing på ledning eller belastningslodd ned til ca. 17 m. De sveiste skjøtene så bra ut, og det var ingen tegn til lekkasje. Et sted ved en liten dump i terrenget var det lagt betonglodd under ledningen for at denne ikke skulle få noen knekk. Se figur 6.

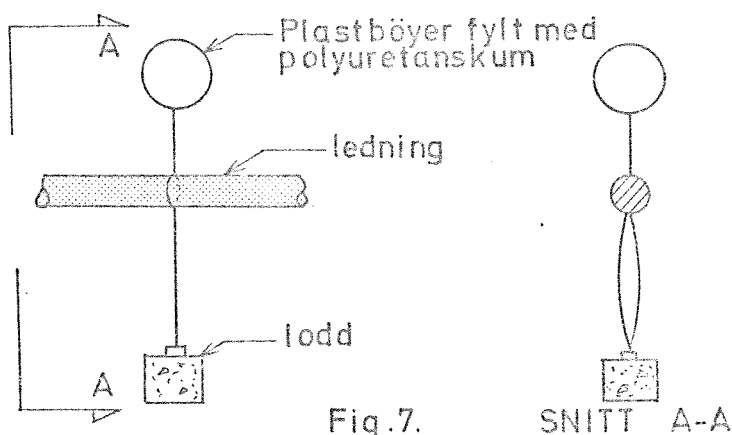
Fig. 7.

Pumpeledningen svever over et parti av ca. 30 m ved 17 m dyp.

De siste 30-40 metrene var begroing på ledning, tauverk og lodd igjen ganske kraftig. En kunne ikke se noen skader på svevearrangementet ytterst.

Konklusjon på Sætré. Der ledningen ligger på bunn er det intet å bemerke. Der ledningen flyter er det av en eller annen grunn sterk begroing, og det er observert skader på tauarrangementet.

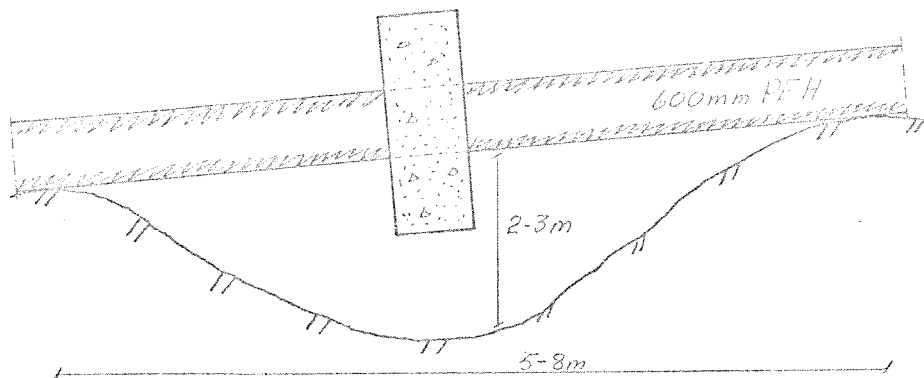
Figur 1.

På ca. 4-5 m dyp var det en dyp renne i bunnen der ledningen ikke hadde noen understøttelse. Se figur 1.

Her er det sjanser for at ledningen med tiden vil synke ned hvis det ikke ordnes med understøttelse.

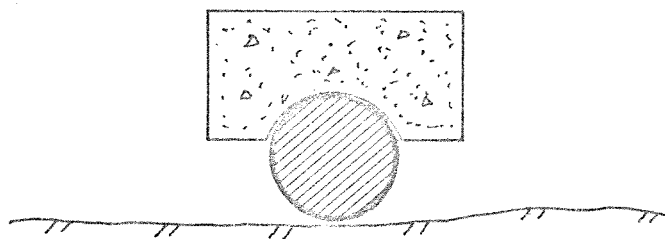
Figur 3.

På en del steder var også lodd av type vist på figur 3 brukt.

Denne plasseringen av lodd synes ustabil, og den bør sikres bedre.

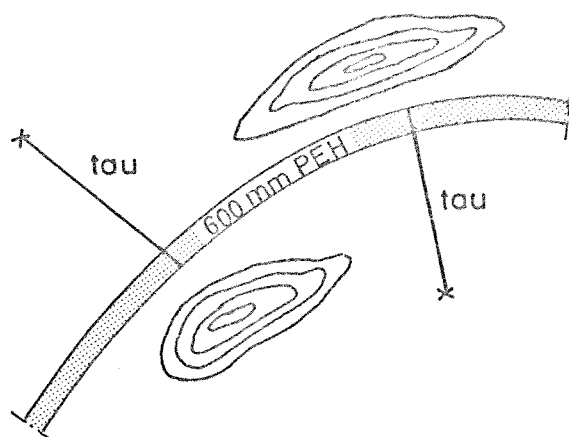
Figur 4.

For å holde fast ledningen der den var avbøyd så dykker et par eksempler på at ledning var sikret med tau - se figur 4.

Det er usikkert om hvor lenge en kan regne med at en slik sikring vil holde.

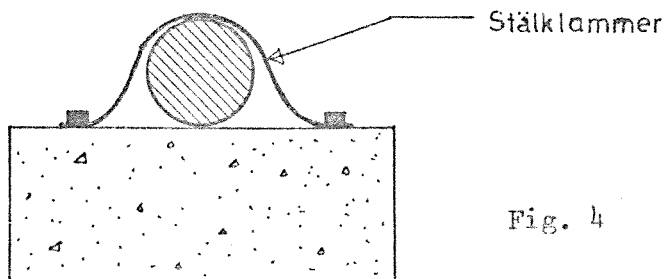
Fig. 4

Stålklammerne var kraftig angrepet av rust, og dykker kunne plukke av store rustknoller på klammerne.

Skjøtemuffen var også en del angrepet av rust, men godstykkelsen er ganske tykk så det er ikke noen fare med sammenbrudd de første årene.

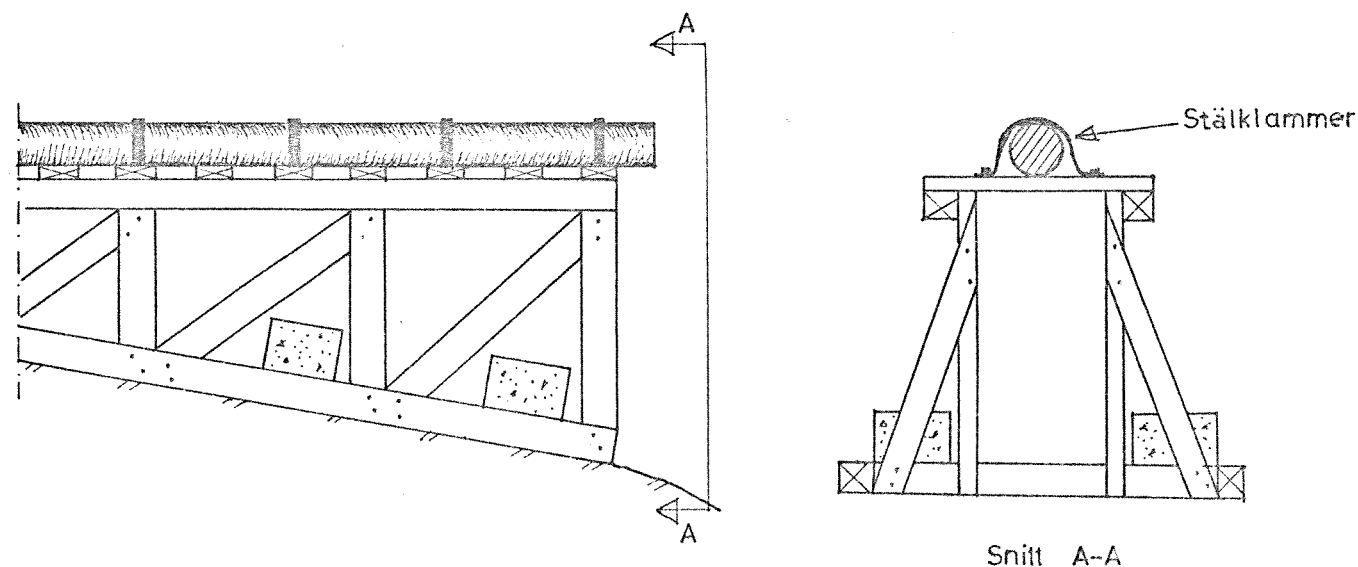
Flatstålklammerne som fester ledningen til trebukken er sterkt angrepet av rust.

Korrosjonen på ståklammerne er alvorlig, men det er umulig å anslå noen levetid.

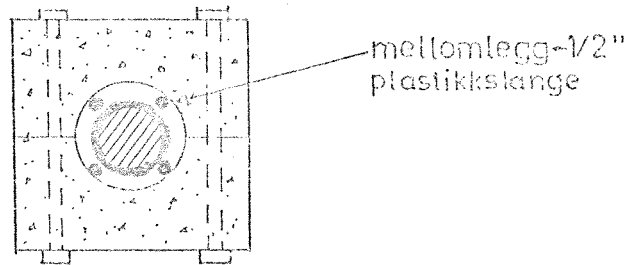
Figur 1

Ledning og belastninglodd er på partiet fra 2 til 4 m dyp meget sterkt begrodd. Utløpet ligger på 5,5 m dyp og ikke 12 m som kommunen selvsente.

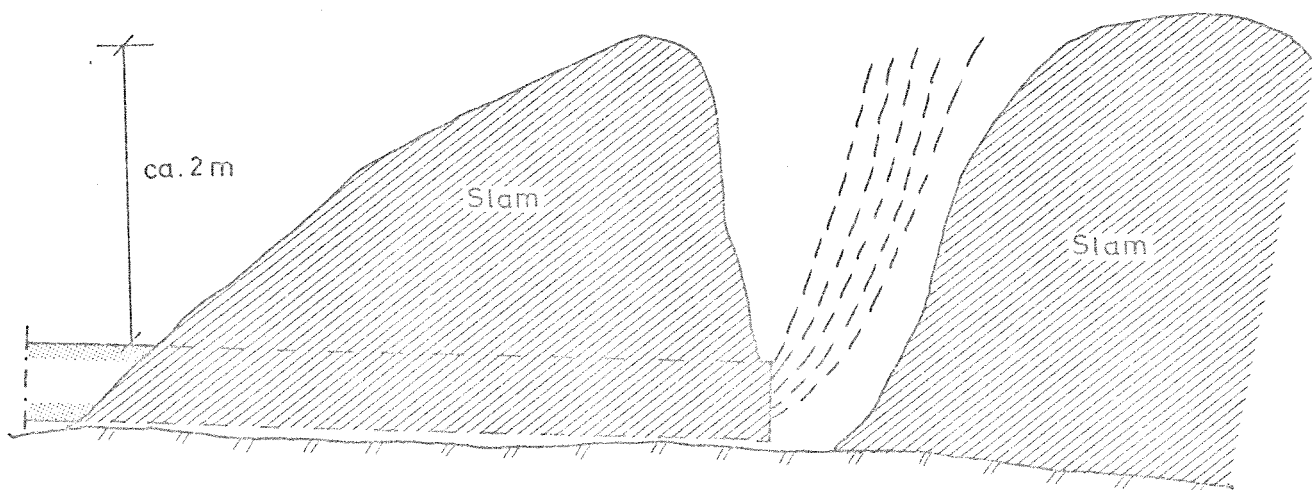
Fig. 4

Ved utløpet har det dannet seg en enorm slamhaug som også dekker over siste del av ledningen, se figur 4.

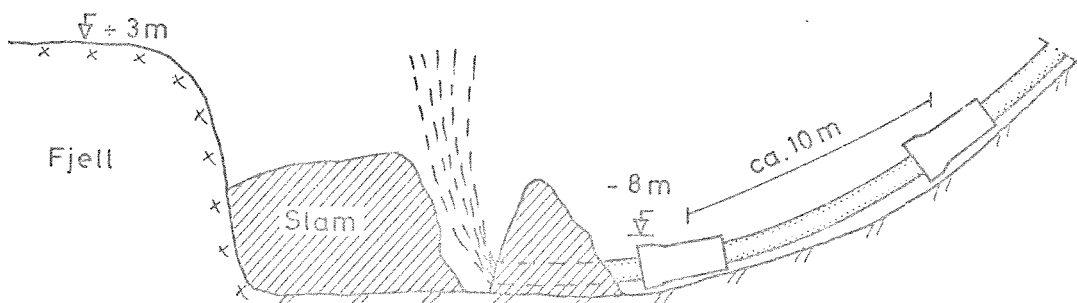
Fig. 3

Utløpsledningen ligger nedgravd til 1 m dyp. Derfra ligger den med sterkt fall ned til 6 m dyp. Fallet avtar så sterkt, og 10 m før utløp er dypet ca. 8 m. Enden har antakelig vært festet til en ramme for å sikre en viss avstand fra bunnen, men var ved befaringen ikke synlig p.g.a. en enorm slamhaug ved utløpet. Se figur 3.

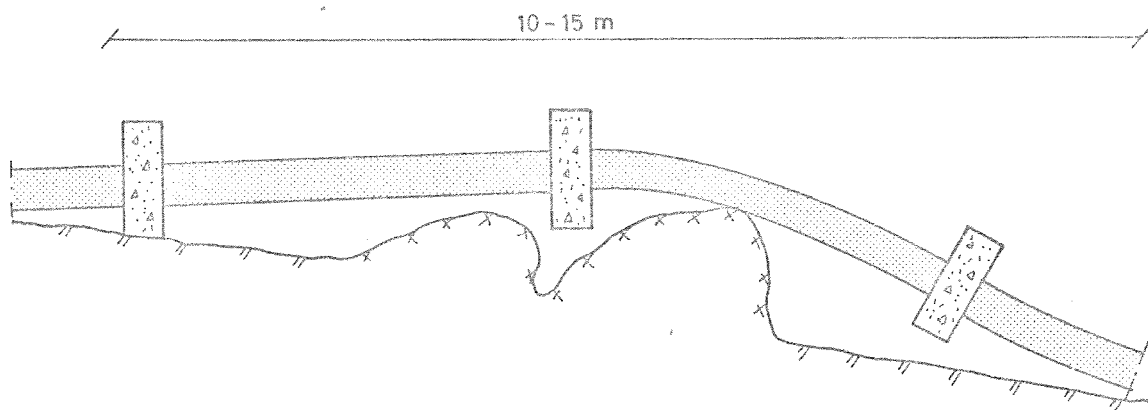
Fig. 4

På ca. 20 m dyp er ledningen uheldig plassert over noen store steiner, og den har fått en liten knekk her, men det var ingen tegn til skader. Se figur 4.

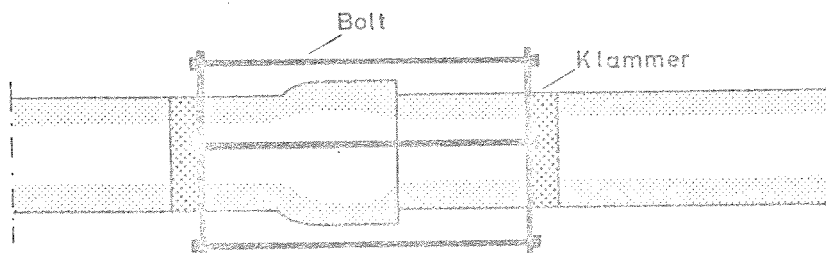
Fig. 2

Det er svært liten korrosjon på klammer og bolter, og skjøtene så ut til å være i orden.

Siktforholdene i vannet var svært dårlige, så eventuelle smålekkasjer var umulig å observere. Ved 31 m dyp og 33 m dyp ligger det store slamhauger ved siden av ledningen. Dette tyder på lekkasjer.

Det er antakelig lekkasjer på ledningen. Den bør spyles for å renske opp foran utløpet, og for å få ut avleiringer som helt sikkert finnes i ledningen på det flate partiet.

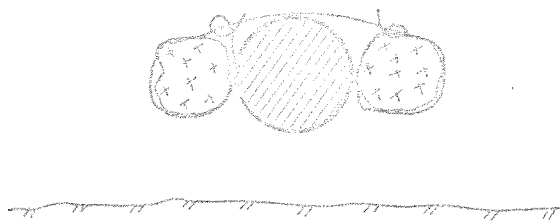
Fig. 10

Dypere enn 15 m blir det slambunn, og belastningene er der sprengstein bundet sammen to og to og hengt over ledningene som vist på figur 10.

Belastningen på ledningene er mangelfull, og bør forbedres hvis man skal gardere seg mot oppflytning.
