NOTAT av 12/1-1973

v/ O. Nashoug, G. Kjellberg og H. Holtan.

UNDERSØKELSE AV VANNFORURENSNING FRA GÅLÅS SØPPELFYLLING

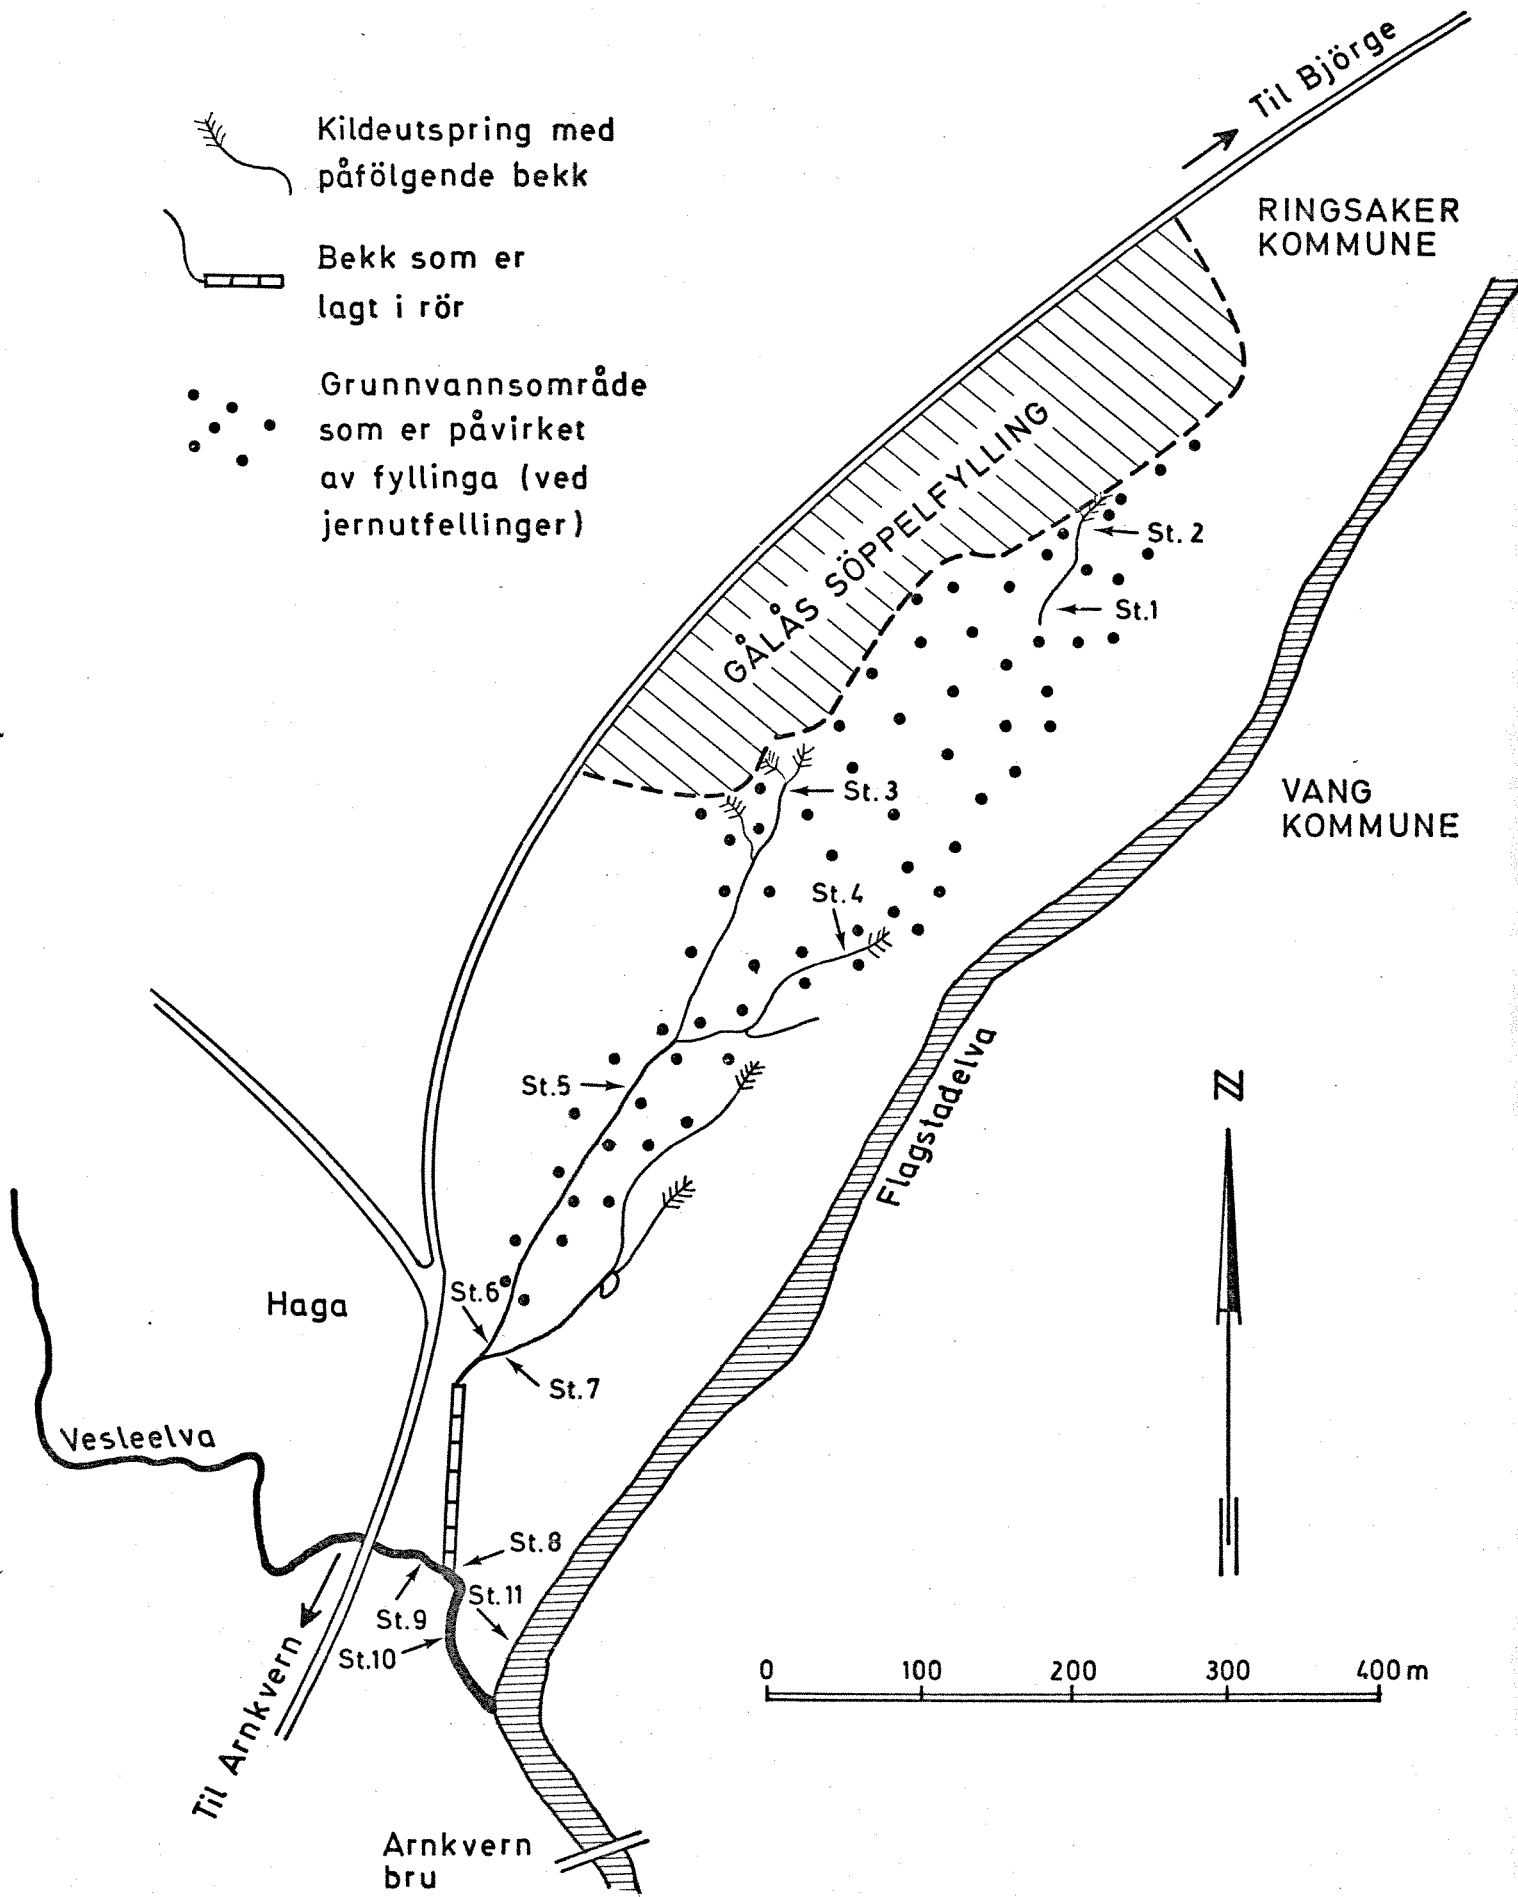
Fig.1

Gålås søppelfylling ligger i Ringsaker kommune mellom bygdeveien Arnkværn - Bjørge og Flagstadelva. Fyllingen har en lengdeutstrekning langs veien på ca. 500 m og en bredde som varierer fra 60 - 100 m (se figur 1).

Prøvetakingsstasjonene ble plassert slik at en skulle kunne få et begrep om søppelfyllingens innvirkning på grunnvannet i området, samt dreneringssystemets betydning for forholdene i Vesleelva (figur 1).

Oversiktskart over Gålås søppelfylling i Ringsaker kommune
