NORSK INSTITUTT FOR VANNFORSKNING

DRIFTSUNDERSØKELSE VED KLOAKKRENSSEANLEGGET

GRONG GRUBER A/S

Rapporten avsluttet: Oktober 1974

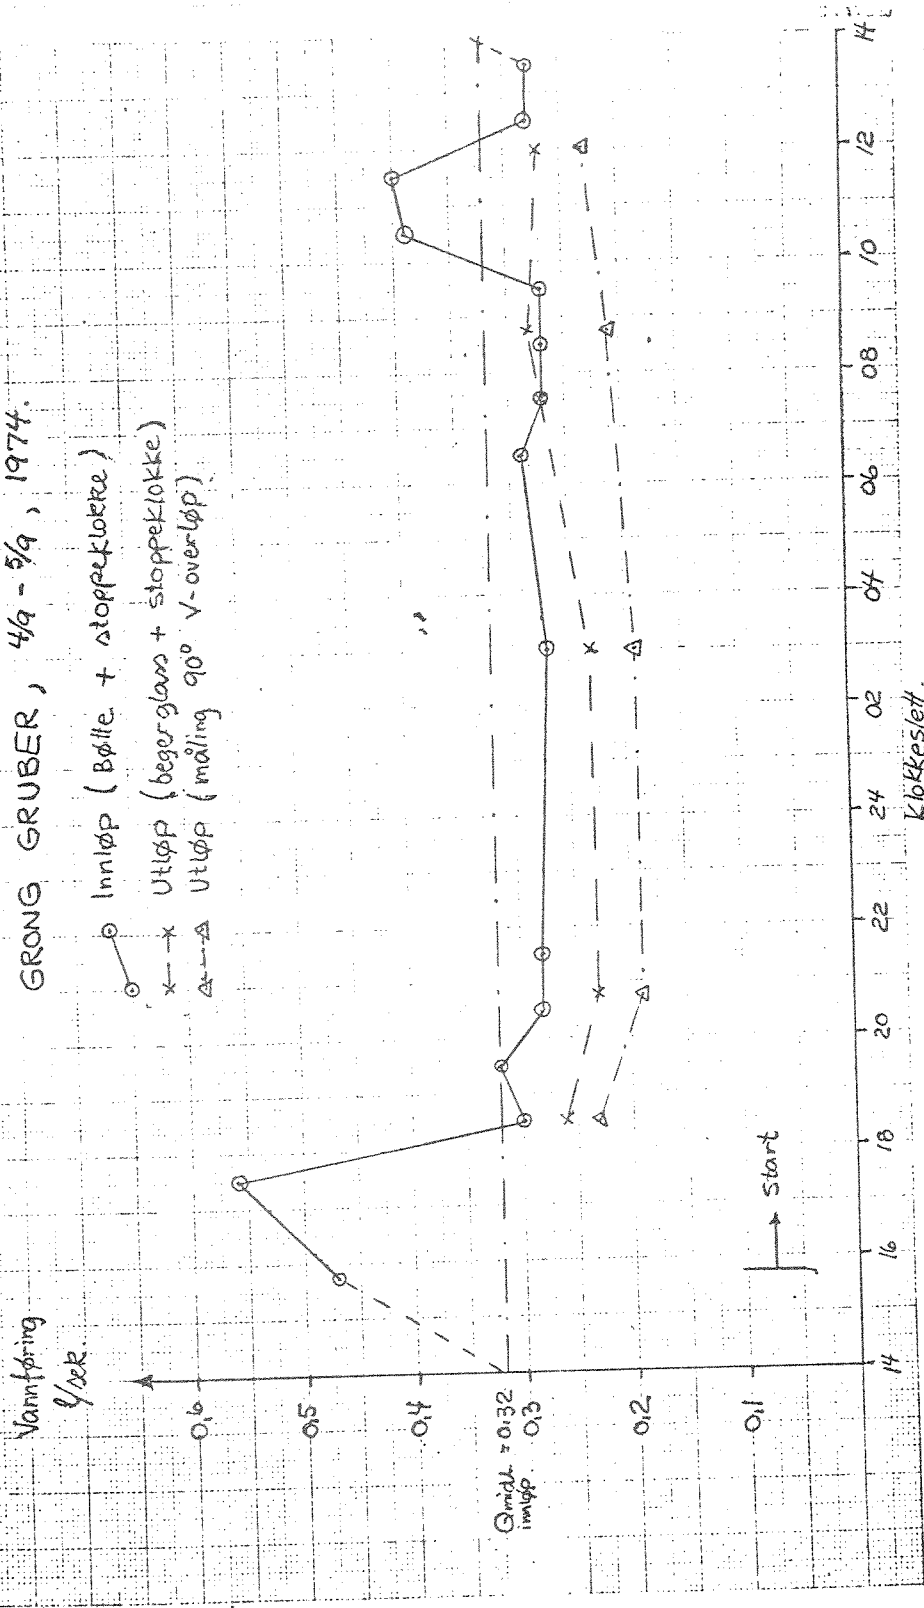
FIG.1 Vannføringskurve.

Vannføringsmålinger ble foretatt både ved innløp og utløp til renseanlegget. Hyppigheten går fram av fig. 1 hvor momentanverdiene er tegnet inn. Den heltrukne kurven (fig. 1) gir en indikasjon på variasjonen over døgnet. Mulige støtbelastninger ved f.eks. slutten av et arbeidskift er ikke kommet med på kurven. Midlere vannføring er basert på ovennevnte kurve.

Midlere vannføring:	0,32 l/s	=	1,15 m ³ /h	=	27,6 m ³ /d
Maksimalt målte vannføring		=		=	0,56 l/s
Minimalt målte vannføring		=		=	0,27 l/s.

På grunn av utjevning gjennom anlegget vil man i utløpet ha en mer konstant vannføring enn inn. Derfor ble det også foretatt vannføringsmålinger i utløpet for kontroll. Det henvises til resultatene som også er plottet inn på fig. 1.

Den forskjell i resultatene som fig. 1 viser, er av en størrelsesorden som man må regne med ved bruk av de målemetoder som her er benyttet.

Dette er en avløpsmengde som er 2-4 ganger større enn vanlig.

Den store avløpsmengde skyldes nok i dette tilfellet infiltrasjonsvann. Da spillvannsledningen ligger i samme grøft som driftsvannsledningen og avgangsvannledningen, muliggjør dette ekstra store infiltrasjonsvannmengder som man nok har i dette tilfellet.

Man har relativt lav organisk belastning i forhold til den hydrauliske belastning. Erfaringsmessig er det vanskelig å få bygd opp biologisk slam i slike tilfeller. En forbedring her kan oppnåes ved reduksjon av infiltrasjons- og takvannmengden.

Fungerer ikke anlegget tilfredsstillende etter 3-4 måneder, bør mer omfattende endringer diskuteres nærmere. I første omgang dreier det seg da om redusering av infiltrasjonsvannmengden, ved f.eks. å legge en plastledning inn i den eksisterende 6" s betongledning.
