NORSK INSTITUTT FOR VANNFORSKNING

O - 165/73

KORROSJON PÅ PLATEHVELV AV ALUMINIUM I VEGTUNNELER

Blindern, 3.1.76

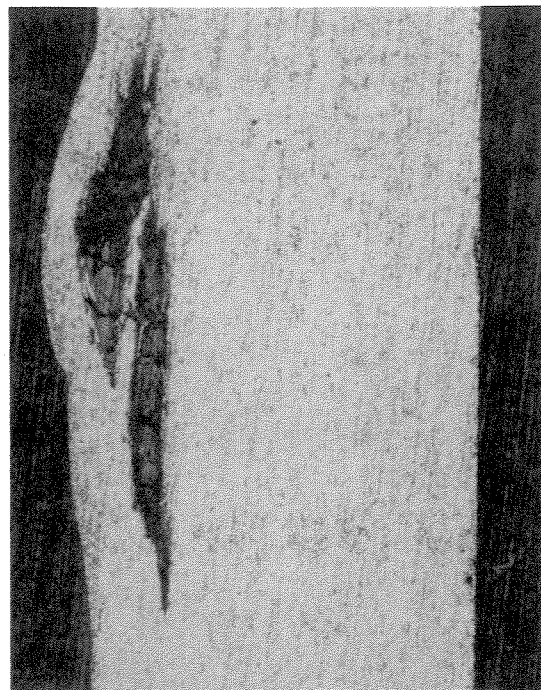
Figur 1 viser et angrep på aluminiumsoverflaten. Angrepet har startet på overflaten og bredd seg videre i et bestemt sjikt. Figur 2 og 3 viser snitt gjennom angrepne områder.

Snitt gjennom korroderte områder ble undersøkt på Sentralinstituttet for industriell forskning med mikrosonde for om mulig å kunne påvise spor av fremmede elementer i korrosjonsproduktene. Det ble påvist klorid, kalsium, silisium og i noen tilfeller også svovel. Jern, bly eller kobber ble ikke påvist. Nå har denne undersøkelsesmetode en begrenset følsomhet, og ikke alle elementer er like lett å påvise. Tilstedeværelse av klorid og svovel som foreligger i form av sulfat, tyder på at man har en elektrolytt, og at miljøet lokalt kan være korrosivt. Sulfat oppstår av forbrenningsgasser og klorid antakelig fra veisalt.

Snitt gjennom områder angrepet av sjøtkorrosjon. Forstørret 75x.

seg hvor de på ubeskyttede metallflater sammen med fuktighet vil forårsake korrosjon. På platehvelv av aluminium oppstår sjiktkorrosjon som i løpet av 2 år har fra en side trengt inn i en dybde av 0,15 mm. Korrosjonen vil sannsynligvis trenge videre inn sjikt for sjikt inntil platen er perforert.

For å stoppe korrosjonsutviklingen må eldre hvelv rengjøres og påføres et beskyttende malingsbelegg. Nye hvelv som settes opp bør i alle fall være korrosjonsbeskyttet mot vegbanen.
