NORSK INSTITUTT FOR VANNFORSKNING

O - 165/73

KORROSJON PÅ PLATEHVELV AV ALUMINIUM I VEGTUNNELER

Blindern, 3.1.76

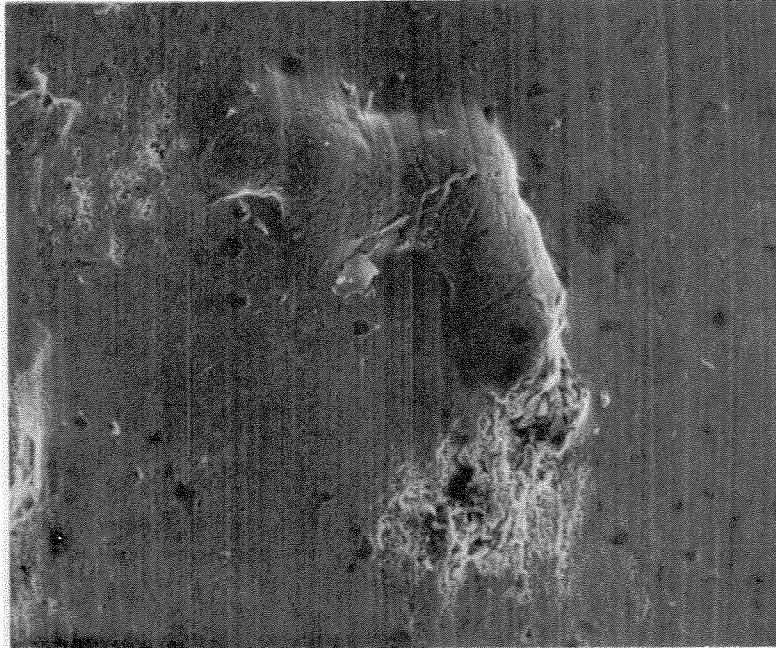
**Fig. 1.**

Den korrosjonsform som opptrer på aluminiumsplatene er sjiktkorrosjon. Sjiktkorrosjon er alminnelig på valsede materialer særlig på kobberholdige aluminiumslegeringer. Korrosjon er lokalisert til visse sjikt, parallelle med overflaten. I en kobberholdig aluminiumslegering, vil de utløste kobberioner virke som katalysator eller galvanisk mikroelement for korrosjonsprosessen. I dette tilfelle arbeider korrosjonen seg, på grunn av avsatt kobber på overflaten, ned til et sjikt hvor det er svakheter på grunn av valsingen, og sprer seg i dette sjiktet. Korrosjonen forårsaker kraftige utsvelninger på grunn av de voluminøse korrosjonsprodukter.

Figur 1 viser et angrep på aluminiumsoverflaten. Angrepet har startet på overflaten og bredd seg videre i et bestemt sjikt. Figur 2 og 3 viser snitt gjennom angrepne områder.

*Angrep på aluminiumsplate. Sjøtkorrosjon. Bildet er tatt med scanning-elektronmikroskop. Forstørret 100x.*

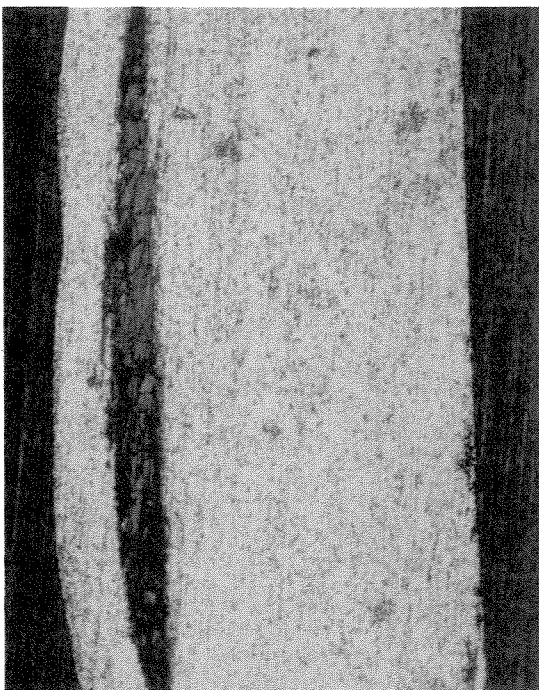
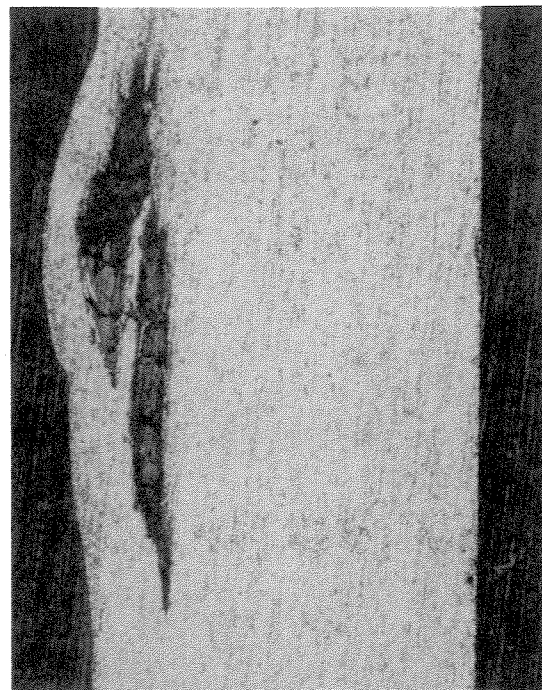
**Fig. 2.**

Snitt gjennom korroderte områder ble undersøkt på Sentralinstituttet for industriell forskning med mikrosonde for om mulig å kunne påvise spor av fremmede elementer i korrosjonsproduktene. Det ble påvist klorid, kalsium, silisium og i noen tilfeller også svovel. Jern, bly eller kobber ble ikke påvist. Nå har denne undersøkelsesmetode en begrenset følsomhet, og ikke alle elementer er like lett å påvise. Tilstedeværelse av klorid og svovel som foreligger i form av sulfat, tyder på at man har en elektrolytt, og at miljøet lokalt kan være korrosivt. Sulfat oppstår av forbrenningsgasser og klorid antakelig fra veisalt.

*Snitt gjennom områder angrepet av sjøtkorrosjon. Forstørret 75x.*

lakkeres før korrosjonsangrepene er kommet for langt. Ved oppsetting av nye seksjoner bør foreløpig ubehandlede plater ikke benyttes.

For å stoppe korrosjonsutviklingen må eldre hvelv rengjøres og påføres et beskyttende malingsbelegg. Nye hvelv som settes opp bør i alle fall være korrosjonsbeskyttet mot vegbanen.

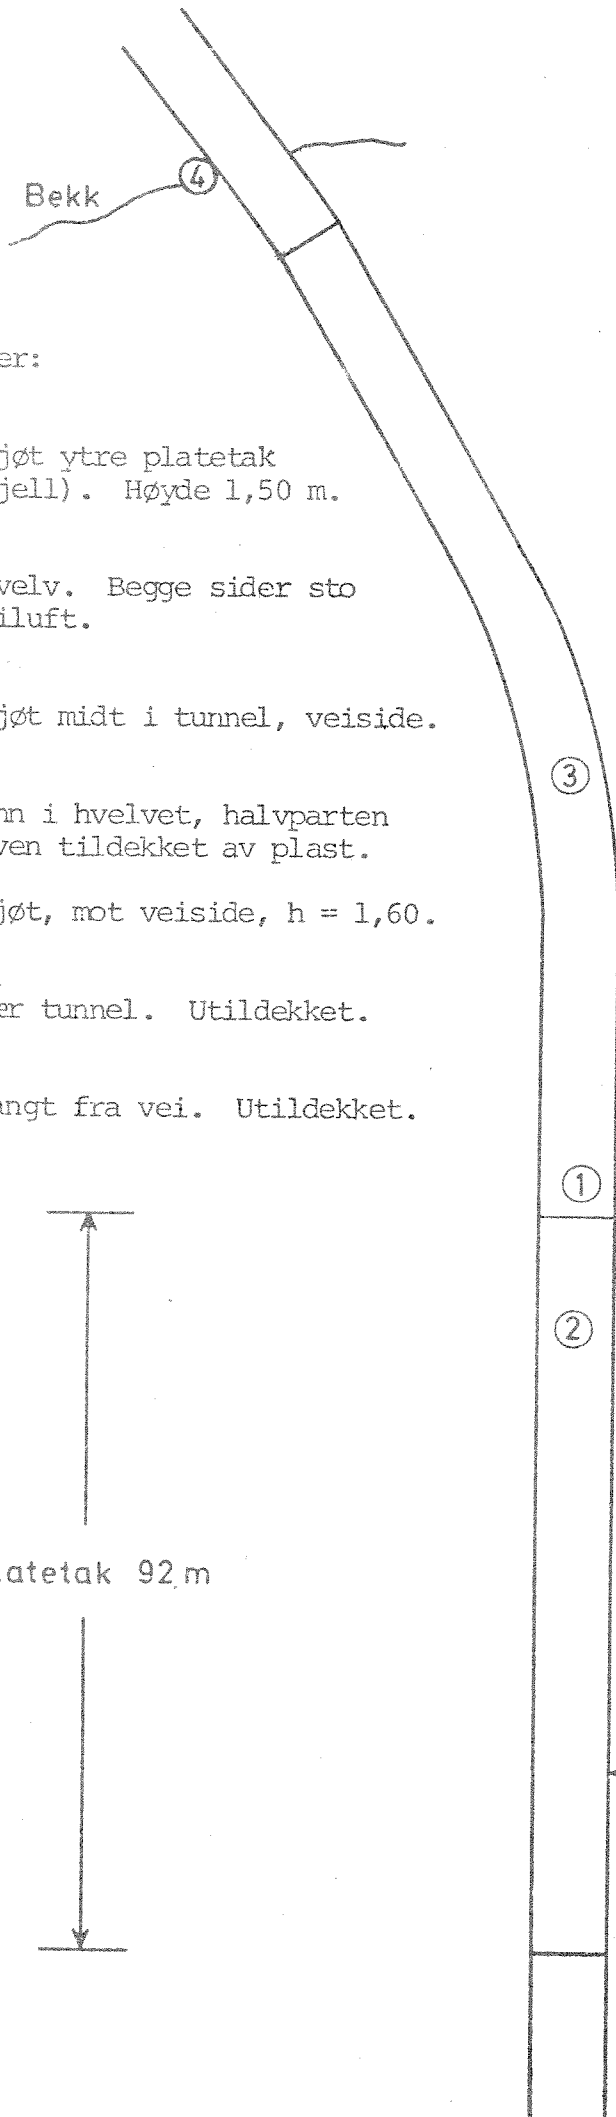
Figur 4.

Figur 4 viser en skisse av veibanen gjennom tunnelen hvor platehvelvet er avmerket. På skissen er avmerket hvor det er tatt prøver av vann og aluminiumsplater.

- 1 Fra skjøt ytre platetak (mot fjell). Høyde 1,50 m.
- 2 Ende hvelv. Begge sider sto mot friluft.
- 3 Fra skjøt midt i tunnel, veiside.
- 4 Fra bunn i hvelvet, halvparten av prøven tildekket av plast.
- 5 Fra skjøt, mot veiside, h = 1,60.
- 6 Ute, nær tunnel. Utildekket.
- 7 Ute, langt fra vei. Utildekket.

- ① Drypp fra fjell, ende platehvelv.
- ② Samlet opp med tvist fra veibanen.
- ③ Drypp fra fjell.
- ④ Fra bekk.
