NORSK INSTITUTT FOR VANNFORSKNING

Driftsundersøkelse av renseanlegg
i
Sogn og Fjordane

22. januar 1976

Siv.ing. Arild S. Eikum, Ph.D.
Siv.ing. Bjarne Paulsrud

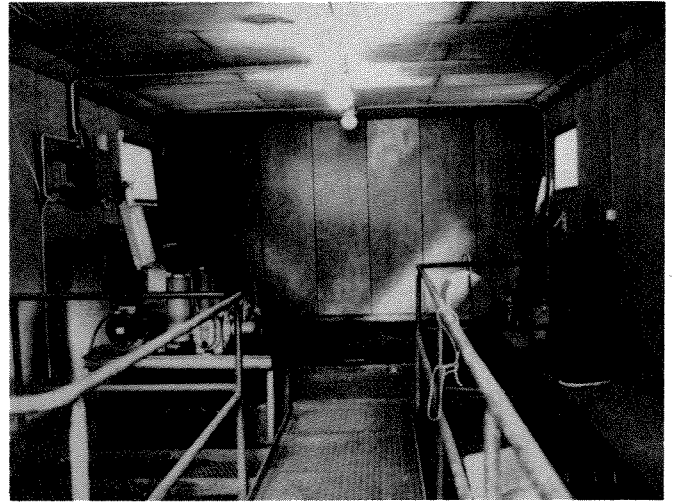
Blåsemaskinene står uskjermet på denne anleggstypen og gir vanligvis et altfor høyt støynivå.

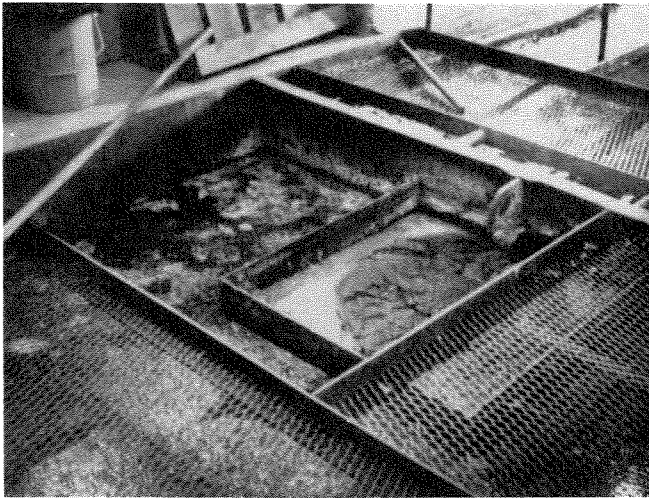
Det relativt høye innholdet av suspendert stoff (SS = 190 mg/l) og kjemisk oksygenforbruk (KOF = 136 mg O₂/l) i utløpsvannet skyldes flyteslam som følger med ut fra sedimenteringsbassenget. Mesteparten av flyteslammet er sannsynligvis forårsaket av nitrifikasjon (dannelse av nitrat) i luftetanken (nitratinnhold = 28 mg N/l) med tilhørende denitrifikasjon og utvikling av nitrogengass i sedimenteringstanken. Gassboblene vil rive med seg slampartikler opp til overflaten av tanken, og disse vil følge med utløpsvannet dersom det ikke er såkalte skumskjermer langs overløpsrennen. Nitrifikasjon i et biologisk renseanlegg krever bl.a. lange oppholdstider (lav organisk belastning) og er normalt et tegn på at den biologiske prosessen fungerer bra.

Sedimenteringsbassenget med flyteslam.

Anlegget må sies å fungere tilfredsstillende på prøvedagen. En del enklere forbedringer (angitt under "Kommentarer" ovenfor) bør gjennomføres. Særlig er installasjonen av skumskjermer langs overløpsrennen viktig. Man bør også følge opp slamavleiringene på bunnen av luftetanken, slik at disse ikke får utvikle seg og tette igjen luftesystemet.

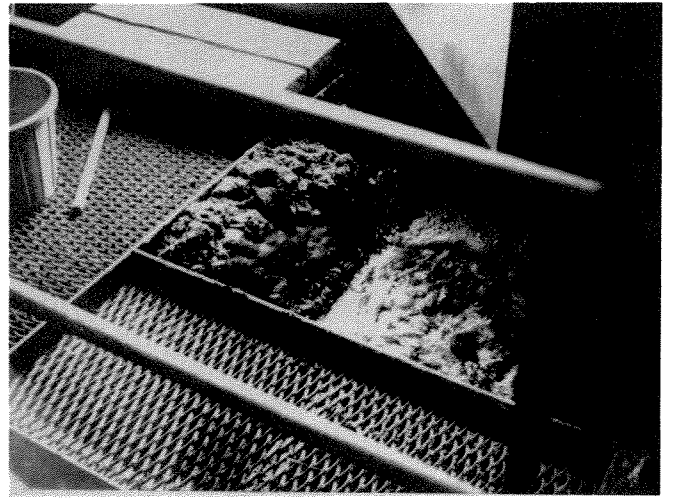
Innløpsrist med store mengder ristavfall.

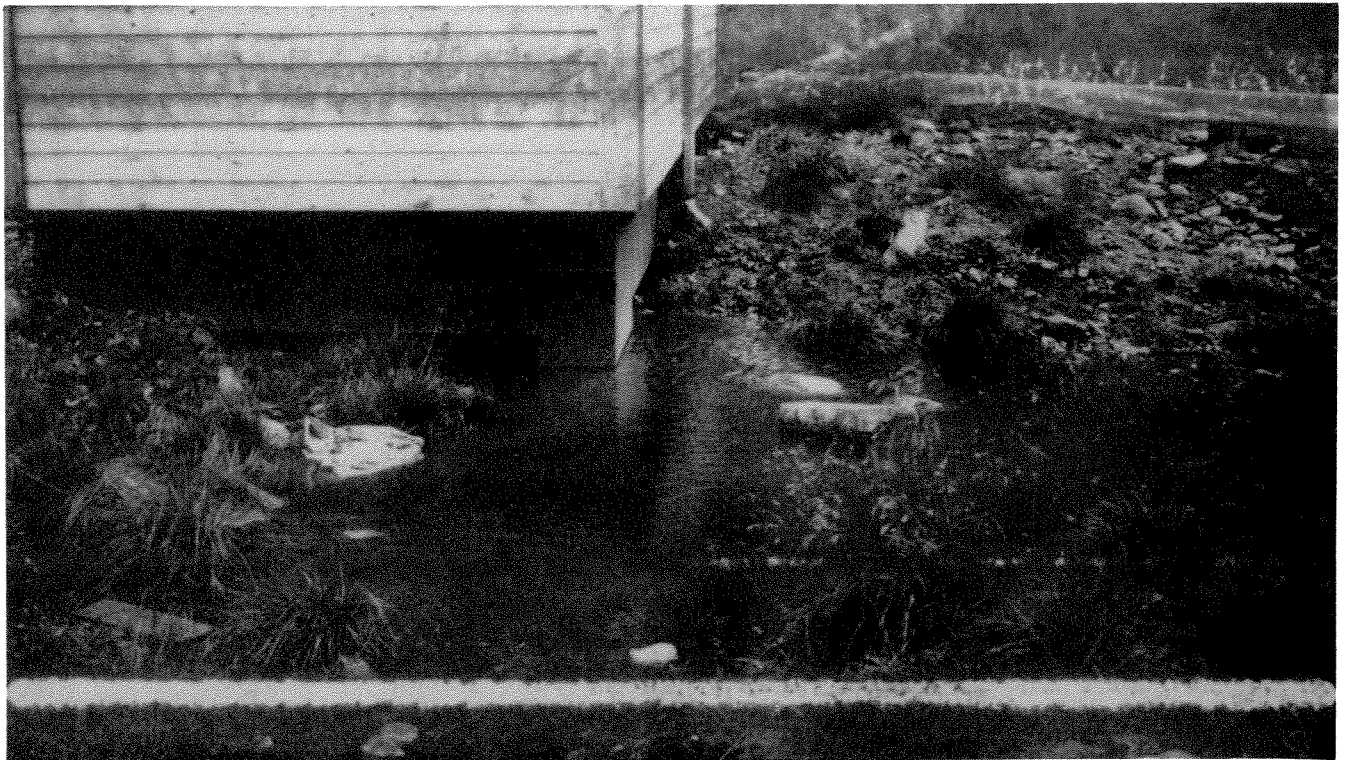
Dårlig rensed avløpsvann danner stor dam på utsiden av anlegget.

Totalt sett må en si at anlegget ikke virket tilfredsstillende. Det trengs en kraftig "oppussing" av anlegget, og i første rekke bør en gjennomføre de enklere forbedringer som er angitt under "Kommentarer" ovenfor. I tillegg må det legges en skikkelig utløpsledning, evt. med infiltrasjon i grunnen, slik at en unngår store ansamlinger av dårlig rensset kloakk utenfor anlegget (se bilde neste side).

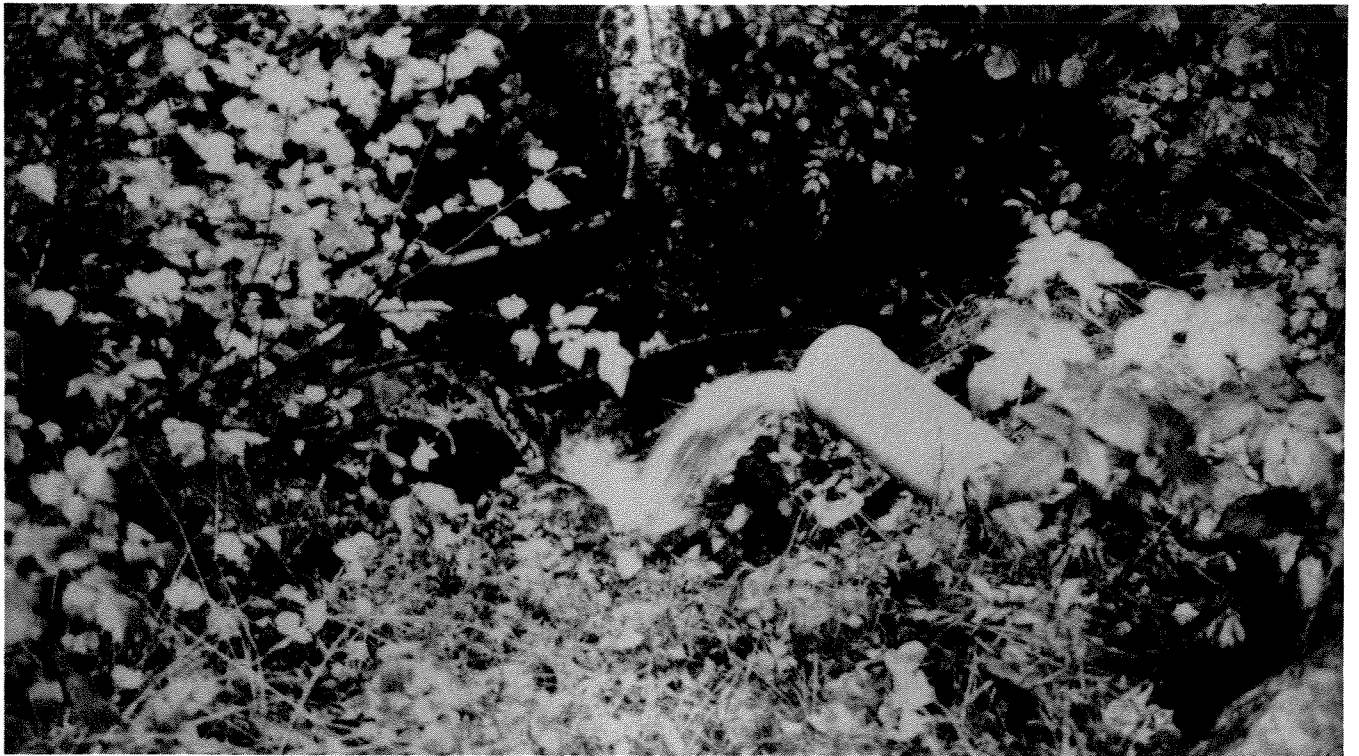
Avløp fra renseanlegget går rett ut i terrenget.

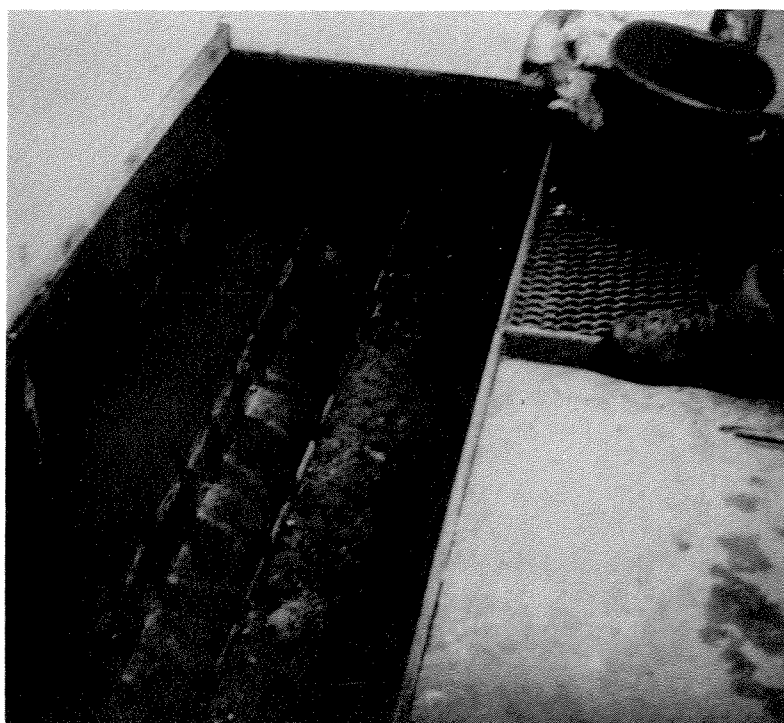
Overløpsrenne uten skumskjerm.
Flyteslam går rett i utløpet!

Det høye innholdet av suspendert stoff (SS = 218 mg/l) og kjemisk oksygenforbruk (KOF = 148 mg O₂/l) i utløpsvannet skyldes i første rekke flyteslam som følger med ut fra sedimenteringsbassenget. Mesteparten av flyteslammet er sannsynligvis forårsaket av nitrifikasjon (dannelse av nitrat) i luftetanken (nitratinhold = 16 mg N/l) med tilhørende denitrifikasjon og utvikling av nitrogengass i sedimenteringstanken. Gassboblene vil rive med seg slampartikler opp til overflaten av tanken, og disse vil følge med utløpsvannet dersom det ikke er såkalte skumskjerner langs overløpsrennen.

Anlegget må sies å fungere ganske tilfredsstillende på prøvedagen. En del enklere forbedringer (angitt under "Kommentarer" ovenfor) bør gjennomføres. Spesielt viktig er det å rense opp lufterne, samt installere skumskjerner langs overløpsrenne. Anskaffelse av et oksygenmeter vil lette kontrollen med at lufterne begynner å gå tett, evt. at blåsemaskinene er utslitte. Når man skal begynne å drive anlegget med simultanfelling, vil det være av stor interesse å ha enkelt måleutstyr for fosfatfosfor.

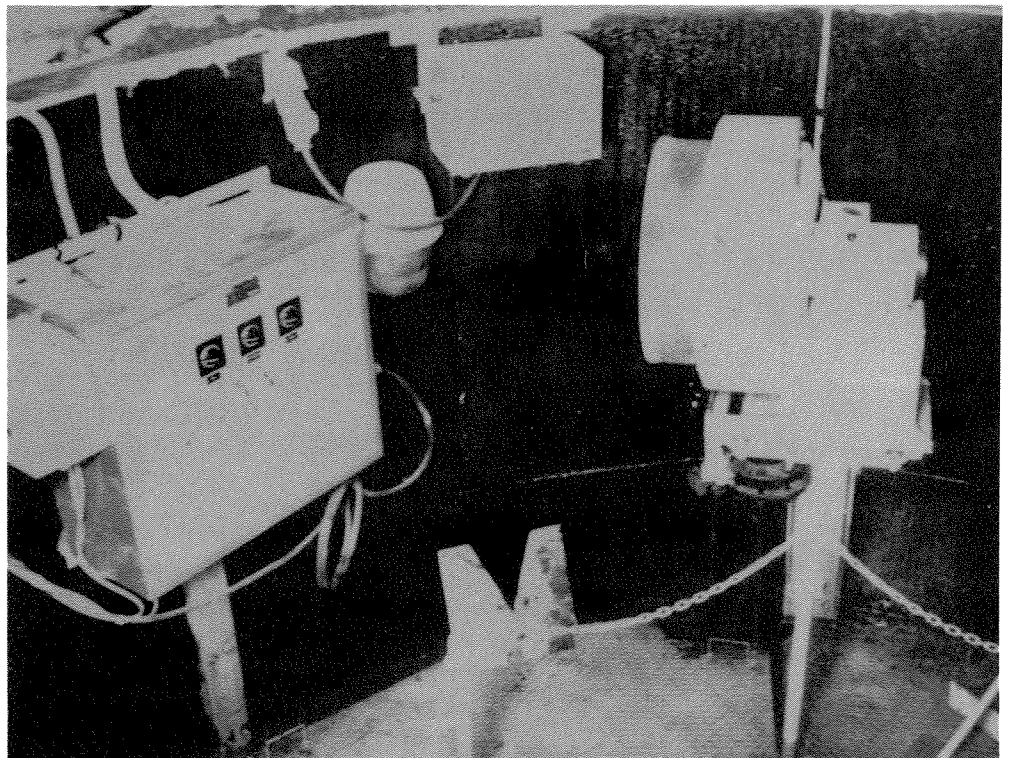
Anlegget ble igangkjørt våren 1975, men da viftemotoren brant etter kort tids drift, måtte man vente i 4 mndr. på å få ny motor fra leverandøren. Anlegget var derfor blitt satt igang igjen bare 14 dager før vårt besøk, og som analysene viser, var det ikke noe aktivt slam tilstede i luftetanken enda (suspendert stoff = 81 mg/l), og man har heller ingen renseeffekt. Aktivslam vil forhåpentligvis bygge seg opp etterhvert, men dersom innløpsvannet i gjennomsnitt er så fortynnet som stikkprøven vår viser, kan det bli svært vanskelig å få anlegget til å virke skikkelig. Avløpsvann fra skoler uten internat inneholder erfaringsmessig veldig lite organisk stoff (p.g.a. dusjer, urinaler, vask etc.), slik at det kan være vanskelig å få igang og opprettholde en biologisk prosess. Det vil derfor være en fordel å få tilkoplet endel husstander i tillegg til barne- og ungdomsskolen.

Høytrykksviften som forårsaket langvarig driftsstans.

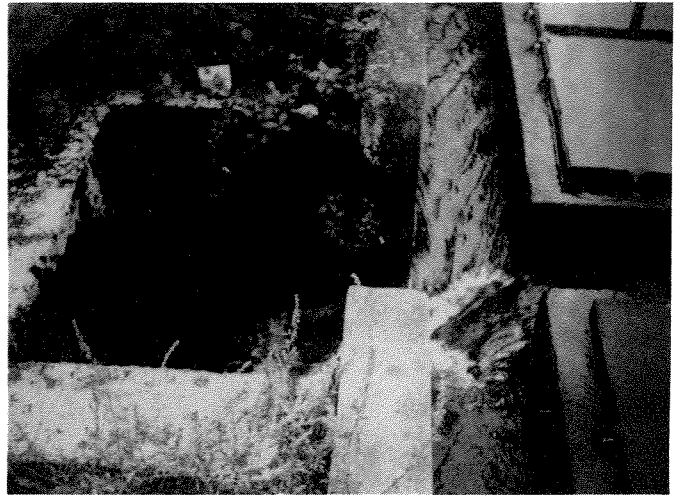
Vegetasjonen ved utløpet fra anlegget.

Med et boligfelt som nærmeste nabo til renseanlegget, burde man foreta en "ansiktsløfting" inne på anleggsområdet og fjerne busker og kratt som nå vokser vilt. For øvrig henvises til "Kommentarer" ovenfor.

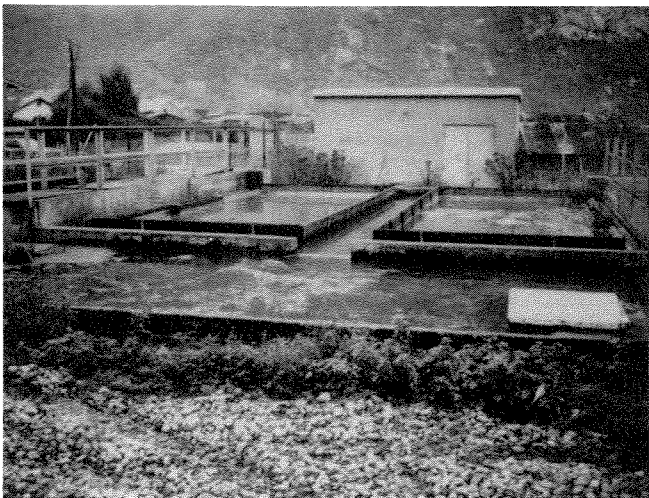
Hydraulisk overbelastning karakteriserer dette renseanlegget. Målinger i avløpsnett er tidligere gjort av bl.a. NIVA og rapportert i 1971 (0-22/67). Det ble da påvist store overvannsmengder inn på ledningsnett (separatsystemet). Ved vårt besøk på anlegget rant avløpsvannet over kantene på forsedimenteringsbassenget når innløppspumpene gikk (se bilde neste side). Det vil aldri være mulig å få en tilfredsstillende renseseffekt på anlegget under slike belastningsforhold.

Forsedimenteringsbassenget
går over sine bredder.

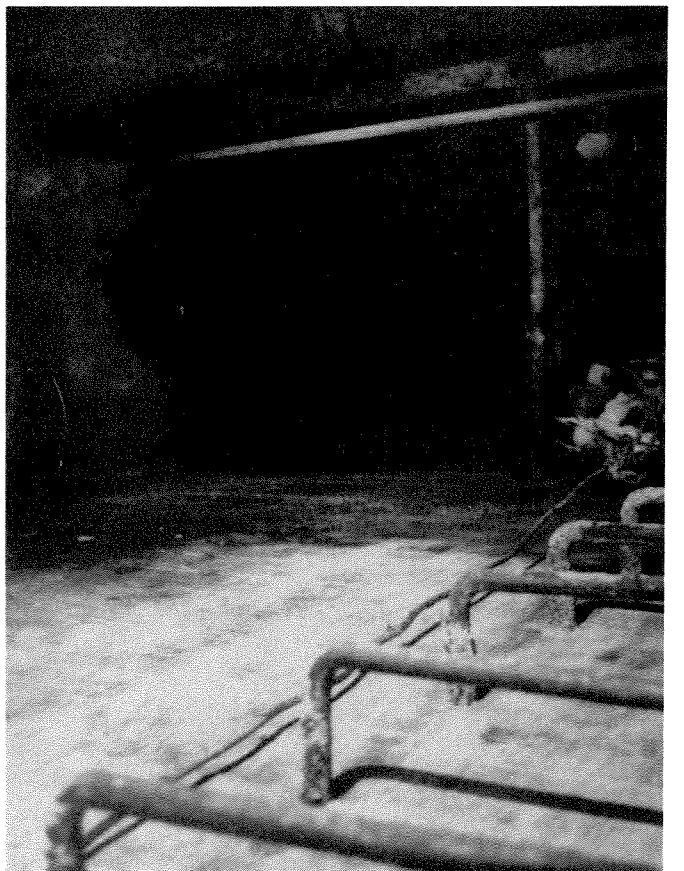
Nedstigning til pumpebrønn m/rist.
Arrangement for heising av ristavfall.
