NORSK INSTITUTT FOR VANNFORSKNING

Driftsundersøkelse av renseanlegg
i
Sogn og Fjordane

22. januar 1976

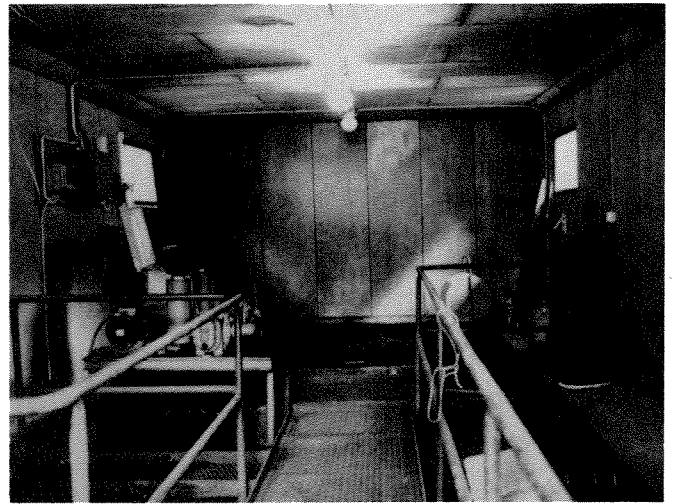
Blåsemaskinene står uskjermet på denne anleggstypen og gir vanligvis et altfor høyt støynivå.

Støynivået i anlegget er så høyt (97 - 99 dB(A)) at man ikke kan vente at noen skal kunne gjennomføre det regelmessige driftstilsyn med blåsemaskinen igang. Blåsemaskinene bør skjermes eller aller helst plasseres i eget rom.

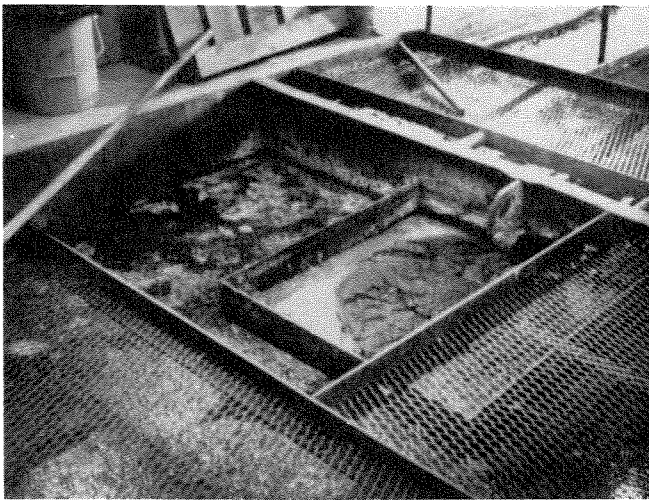
Det relativt høye innholdet av suspendert stoff (SS = 190 mg/l) og kjemisk oksygenforbruk (KOF = 136 mg O₂/l) i utløpsvannet skyldes flyteslam som følger med ut fra sedimenteringsbassenget. Mesteparten av flyteslammet er sannsynligvis forårsaket av nitrifikasjon (dannelse av nitrat) i luftetanken (nitratinnhold = 28 mg N/l) med tilhørende denitrifikasjon og utvikling av nitrogengass i sedimenteringstanken. Gassboblene vil rive med seg slampartikler opp til overflaten av tanken, og disse vil følge med utløpsvannet dersom det ikke er såkalte skumskjermer langs overløpsrennen. Nitrifikasjon i et biologisk renseanlegg krever bl.a. lange oppholdstider (lav organisk belastning) og er normalt et tegn på at den biologiske prosessen fungerer bra.

Sedimenteringsbassenget med flyteslam.

Anlegget må sies å fungere tilfredsstillende på prøvedagen. En del enklere forbedringer (angitt under "Kommentarer" ovenfor) bør gjennomføres. Særlig er installasjonen av skumskjermer langs overløpsrennen viktig. Man bør også følge opp slamavleiringene på bunnen av luftetanken, slik at disse ikke får utvikle seg og tette igjen luftesystemet.

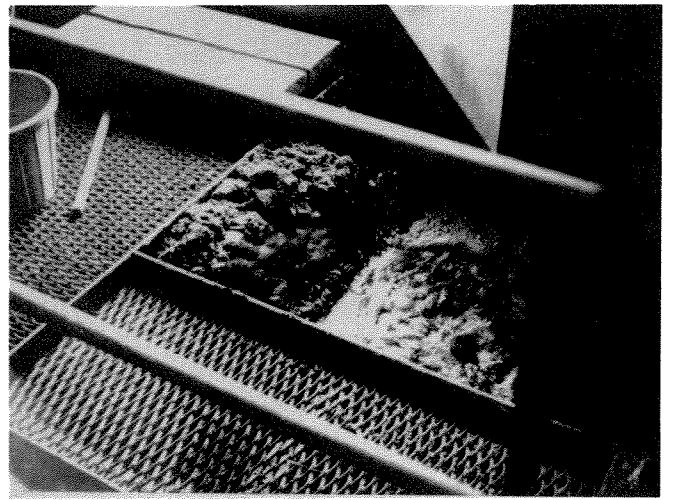
Innløpsrist med store mengder ristavfall.

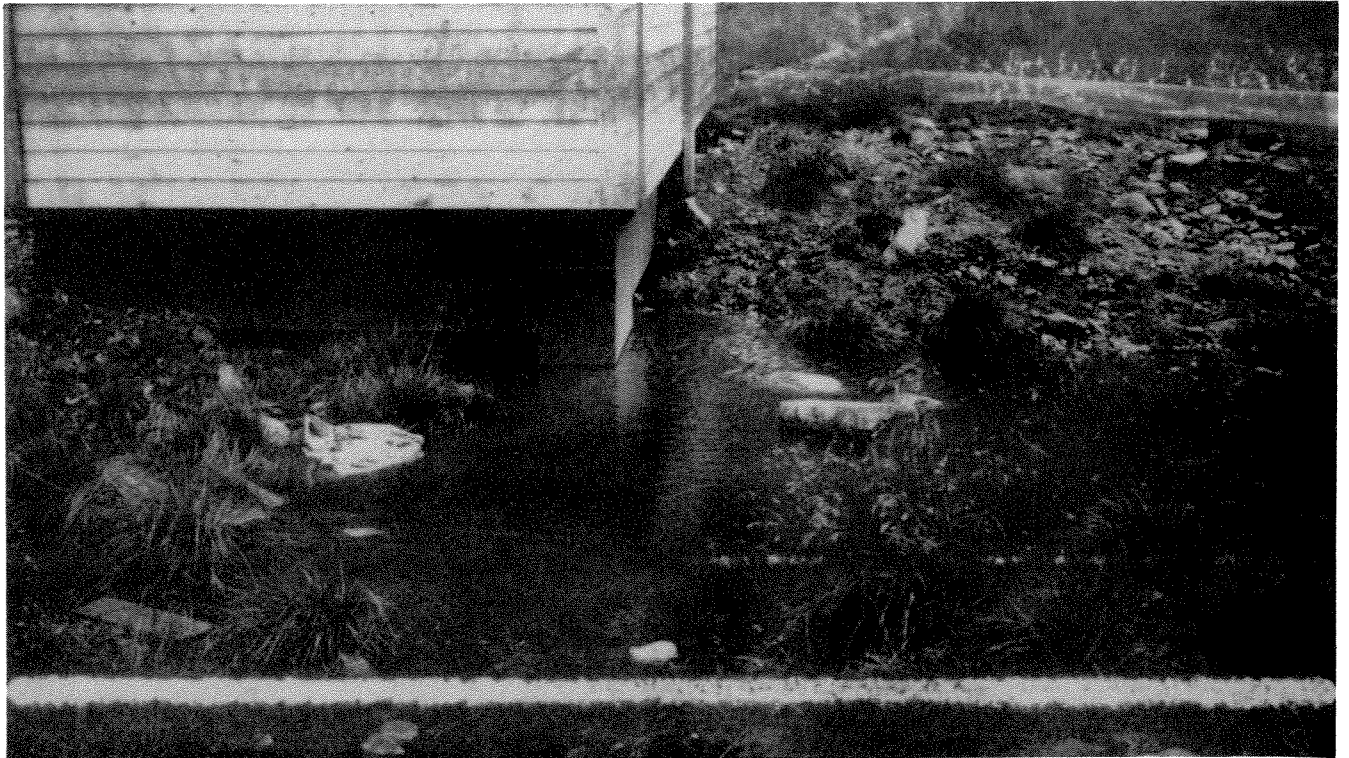
Dårlig rensset avløpsvann danner stor dam på utsiden av anlegget.

Totalt sett må en si at anlegget ikke virket tilfredsstillende. Det trengs en kraftig "oppussing" av anlegget, og i første rekke bør en gjennomføre de enklere forbedringer som er angitt under "Kommentarer" ovenfor. I tillegg må det legges en skikkelig utløpsledning, evt. med infiltrasjon i grunnen, slik at en unngår store ansamlinger av dårlig rensset kloakk utenfor anlegget (se bilde neste side).

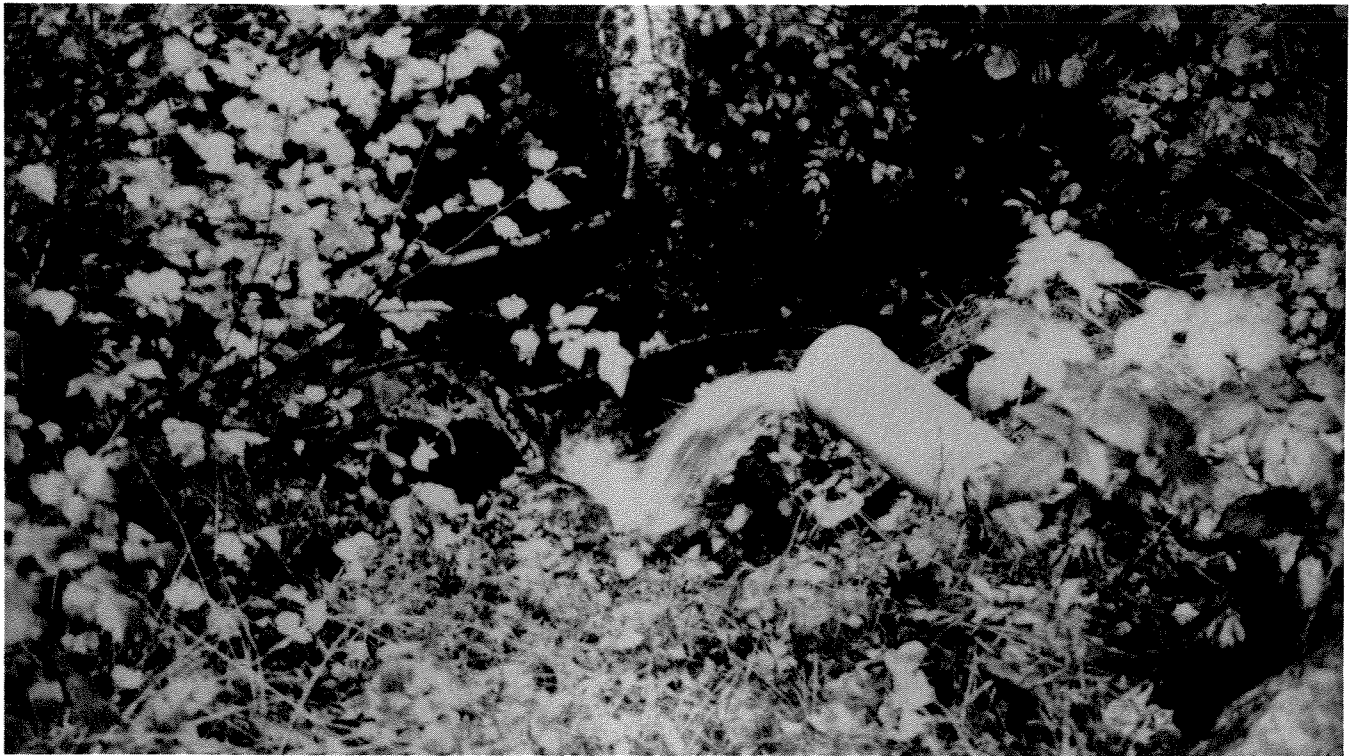
Avløp fra renseanlegget går rett ut i terrenget.

Dersom man skal få dette anlegget til å virke tilfredsstillende, er det påkrevet at man utbedrer ledningsnett. Anlegget skulle da ha alle forutsetninger for å fungere bra med det gode driftstilsyn og stell som det får i dag.
