NORSK INSTITUTT FOR VANNFORSKNING
Blindern

PRA 2.10
O - 52/75

Driftsundersøkelse av renseanlegg
i
Hordaland

25. februar 1976

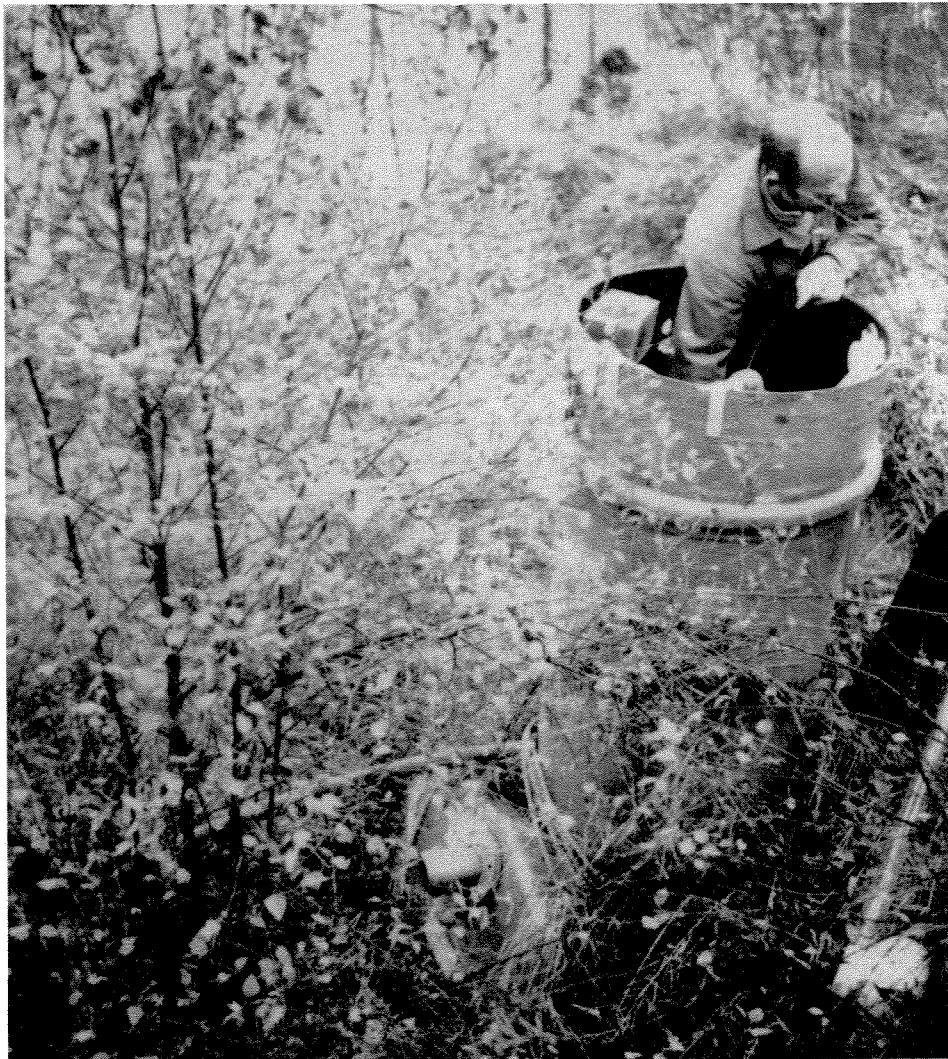
Renseanlegget var tydeligvis dårlig forankret og hadde delvis flytt opp av bakken (se bilde nedenfor). Det er for øvrig svært viktig at også anlegg av denne type har regelmessig driftstilsyn for i det minste å kontrollere at vifte og automatikk fungerer, og om det må tømmes slam.

Renseanlegget var for dårlig forankret.

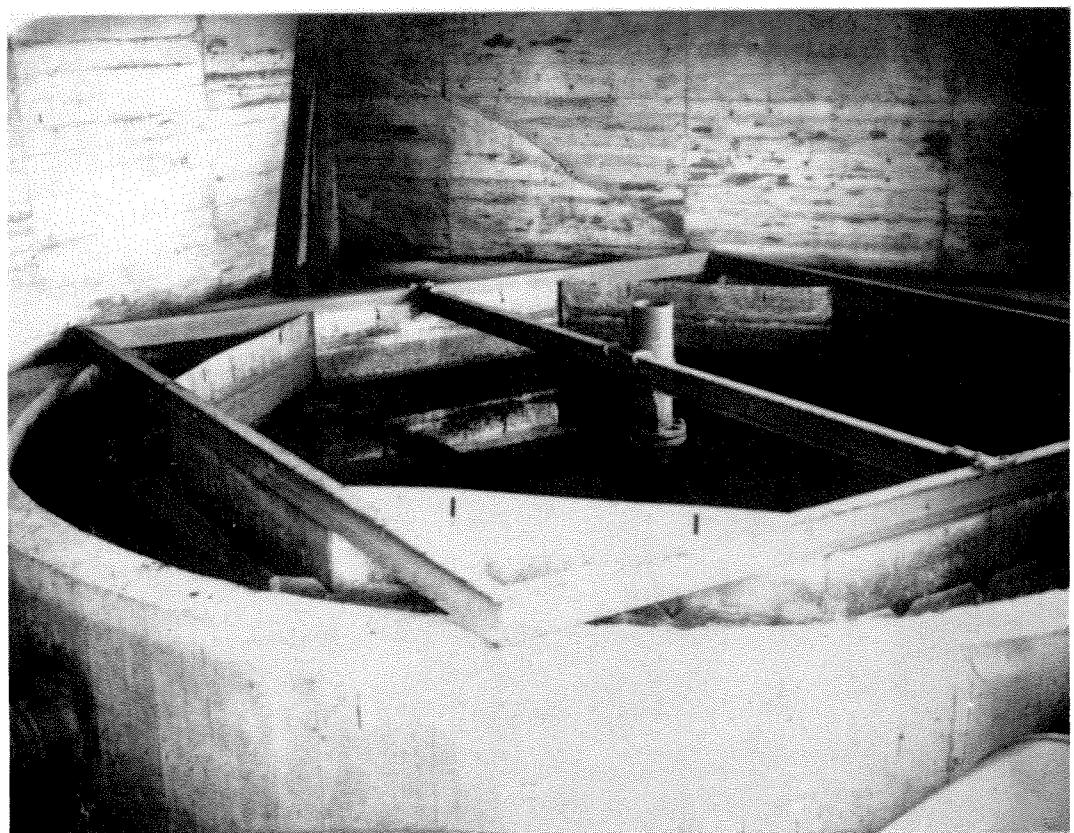
Det var ikke nødvendig med noen driftsundersøkelse her, da det viste seg at avløpsvannet hadde vært ledet utenom anlegget siden 1971. Dette går nå urensset ut på dypt vann i Byfjorden.

Dette sedimenteringsbassenget har stått tomt siden 1971

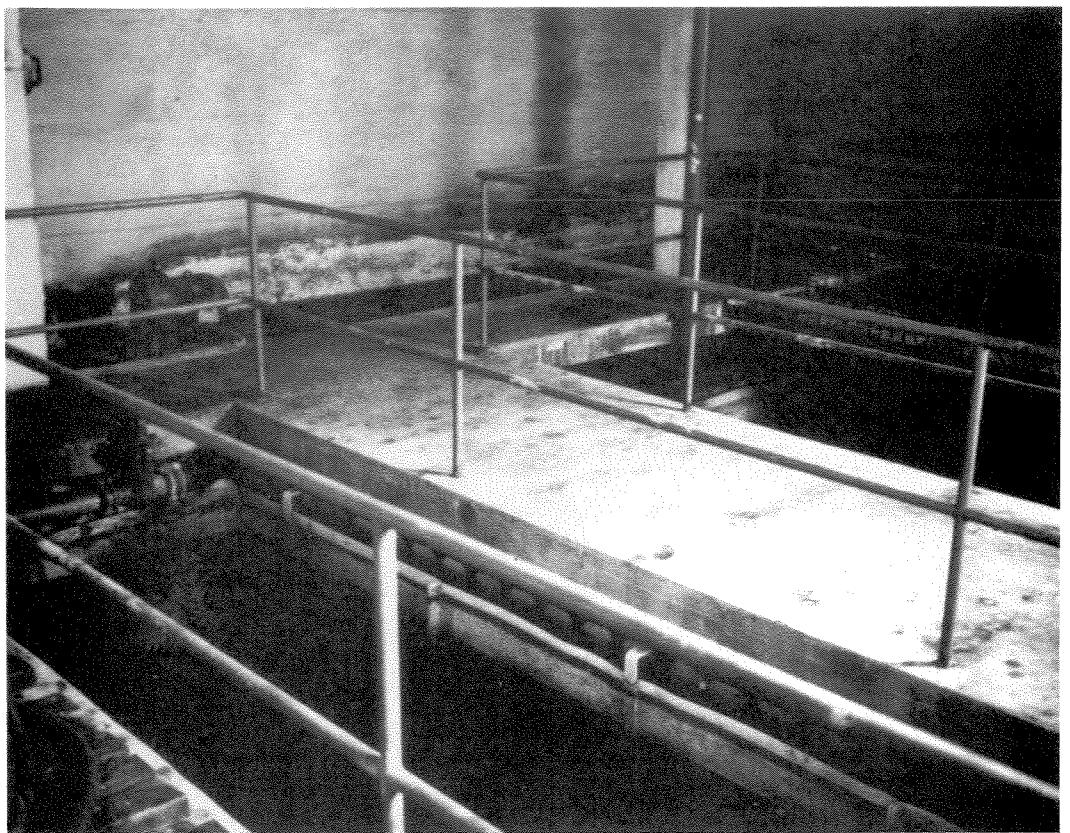
Det var ikke nødvendig med noen driftsundersøkelse her, da det viste seg at avløpsvannet hadde vært ledet utenom anlegget siden 1972-73. Dette går nå urensset ut på ca. 30 m dyp i Byfjorden.

Bassengene har stått tomme for vann siden 1972-73.

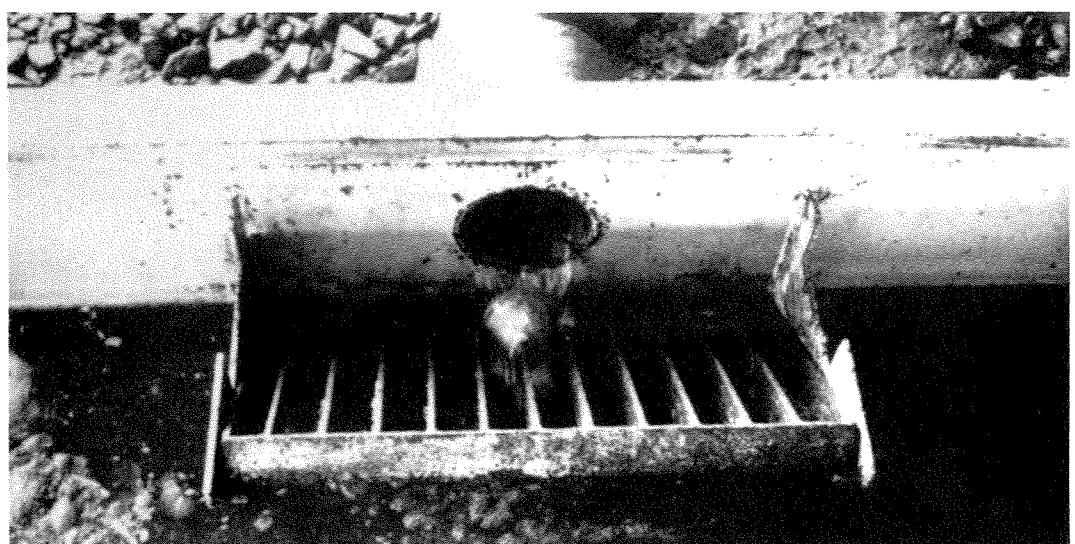
Stavavstanden på denne risten er for stor.

For at dette anlegg skal kunne virke tilfredsstillende i fremtiden, må en begrense den hydrauliske belastningen vesentlig, f.eks. ved å sette inn et overløp foran anlegget. Dette må da kunne justeres slik at anlegget ikke får større tilførsel enn hva det er dimensjonert for.

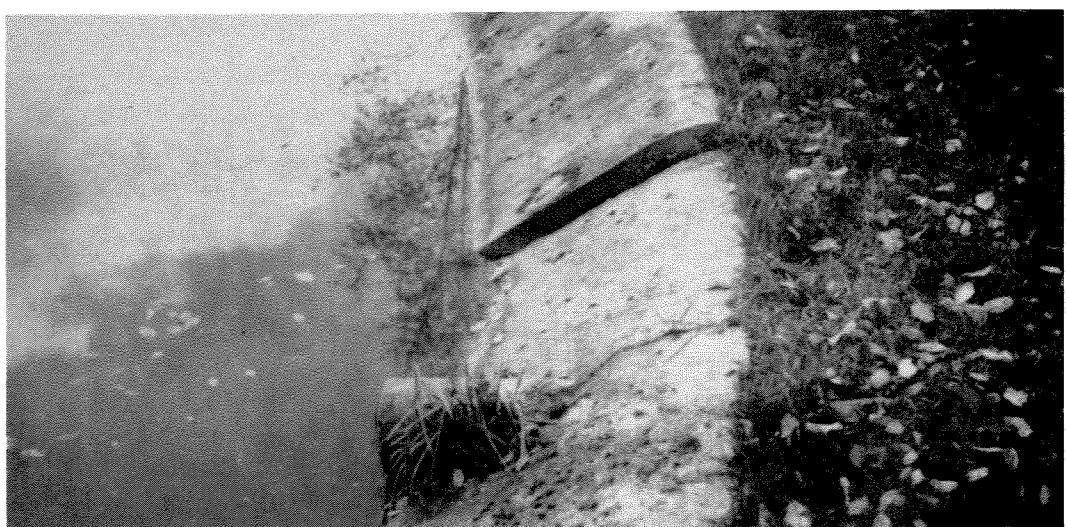
Sprekker i kanalveggen kan gi ukontrollert avløp.

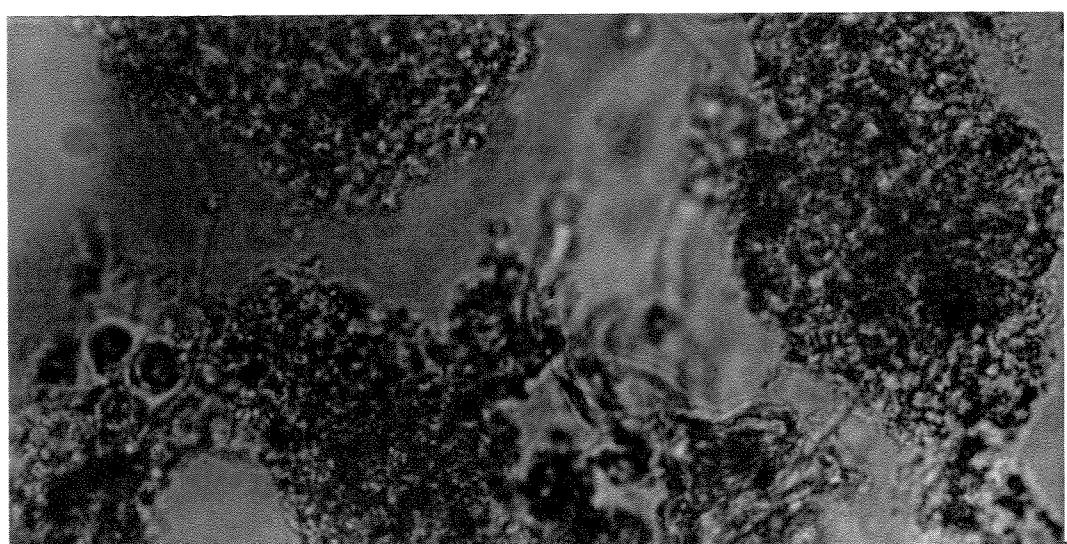
Aktivslammet i anlegget så normalt ut (se bilde neste side), og det sedimenterte godt.

Aktivt slam fra anlegget (125 x forstørret).

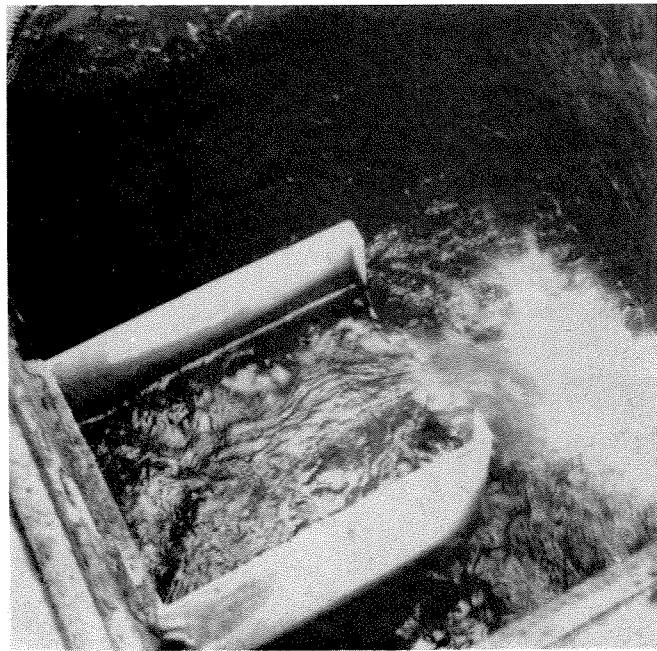
Anlegget er tydeligvis hydraulisk overbelastet, til tross for at avløpsvannet pumpes inn på anlegget. Hver gang pumpene slo inn, passerte vannet som en "flodbølge" gjennom anlegget, og det var ikke mulig å måle vannmengdene ved hjelp av det eksisterende V-overløpet. Dersom en skal ha noen som helst sjanse til å få i gang og opprettholde en biologisk prosess i anlegget, må vannmengdene reduseres. Det enkleste er da sannsynligvis å redusere pumpekapasiteten og anordne et overløp (dersom det ikke finnes) i pumpestasjonen foran anlegget. For øvrig bør en gjennomføre de enklere forbedringer som er angitt under "Kommentarer" ovenfor.

V-overløp ved utløpet (når innløpspumpene gikk, flommet overløpskassen over).

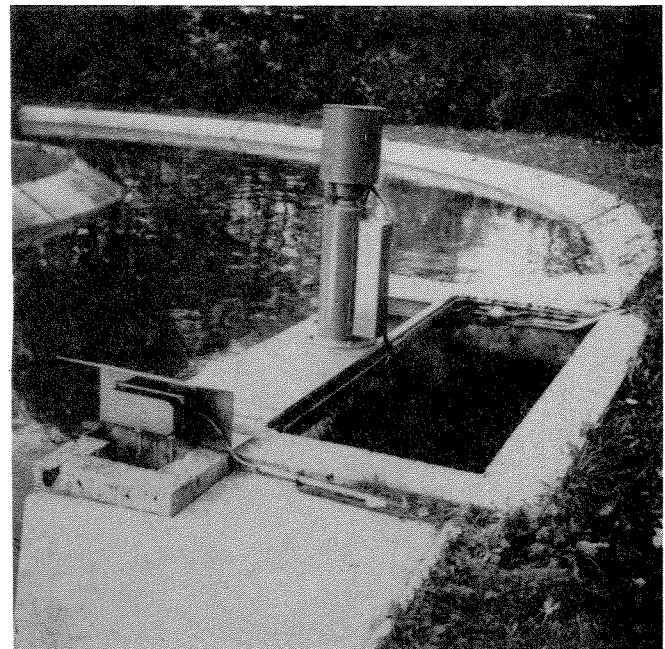
Hev- og senkbar utløpsterkel som ikke fungerer. Vann og slam går ut hele tiden mens luftingen pågår.

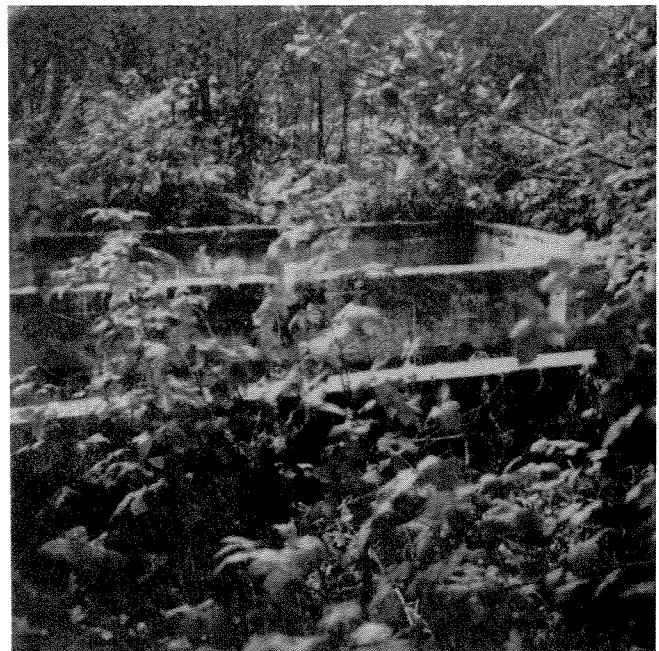
Tørkesengene var godt gjemt på dette anlegget.

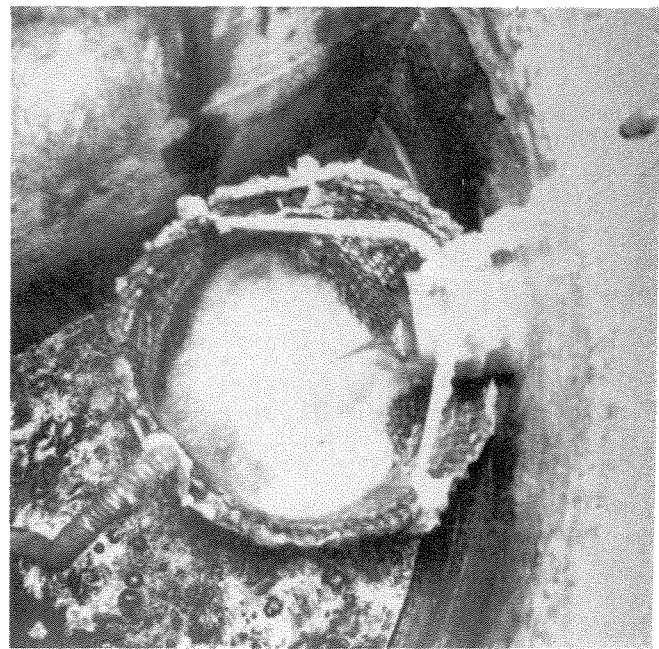
Denne ristkurven henger nede i utjevningskummen og er svært tung å få tømt.

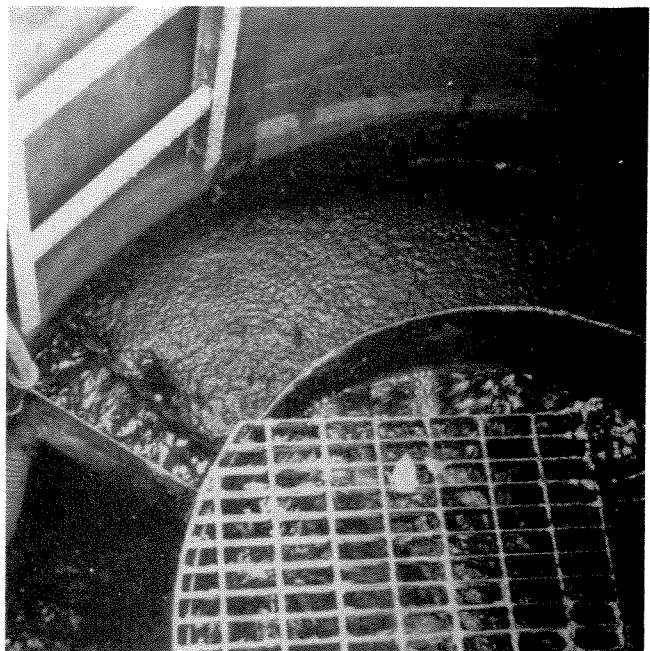
Flyteslammet i sedimenteringstanken går rett i utløpet. Hele overløpsrennen er ca. 40 cm lang.

Bortsett fra flyteslamproblemet må en si at anlegget fungerte relativt tilfredsstillende på prøvedagen. De enklere forbedringer angitt under "Kommentarer" ovenfor, bør gjennomføres. Særlig er installasjon av en skumskjerm foran overløpsrennen svært viktig.

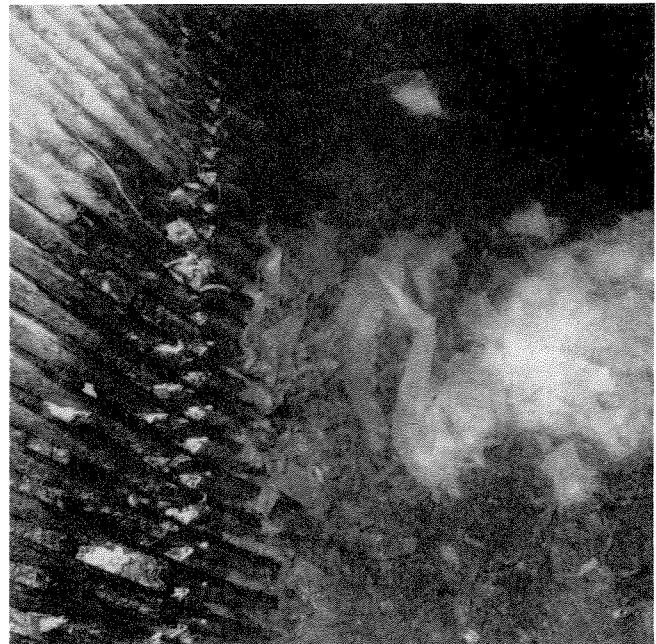
Pkt. 2: Innlopsarrangementet er dårlig utformet slik at papir etc. sedimenterer foran risten og også mellom risten og sedimenteringsbassenget. Pkt. 7: Slampumpen (en gammel centrifugalpumpe) går ofte tett ved pumping av slam fra sedimenteringsbassenget til råtnetanken. Samme pumpe brukes også til å pumpe utrånet slam, men da uten problemer. Pkt. 24: Kloreringsutstyret har ikke vært i bruk siden resipienten (Ulvenvannet) opphørte som drikkevannskilde 1971. De gjenværende klorflasker bør av sikkerhetsmessige grunner fjernes fra anlegget. Pkt. 31: Ledningsnettet er dårlig og tar inn store overvannsmengder.

Store mengder papir sedimenterer foran risten.

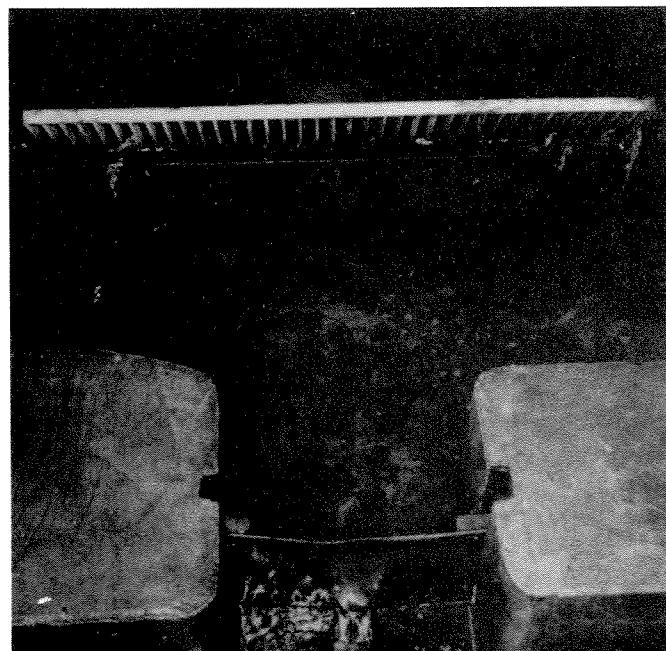
Problemer med slamavsetninger i kanalen mellom rist og sedimenteringsbasseng.

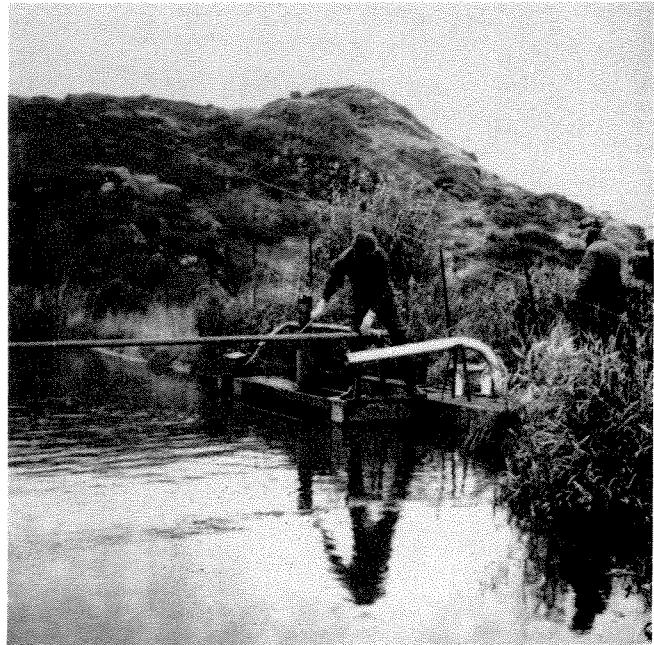
Svært vanskelig å komme fram til utløpet p.g.a. all vegetasjonen rundt kanalen.

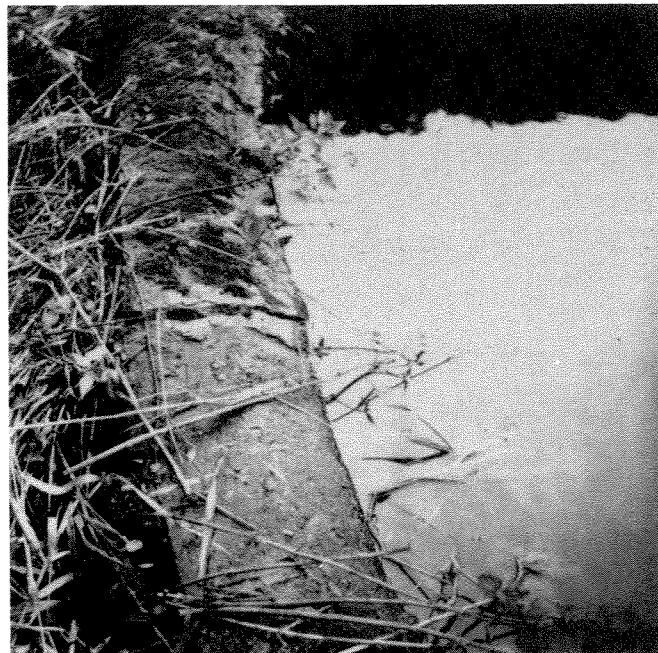
Hev- og senkbar utløpstørskel som ikke fungerer. Vann og slam går ut hele tiden mens luftingen pågår.

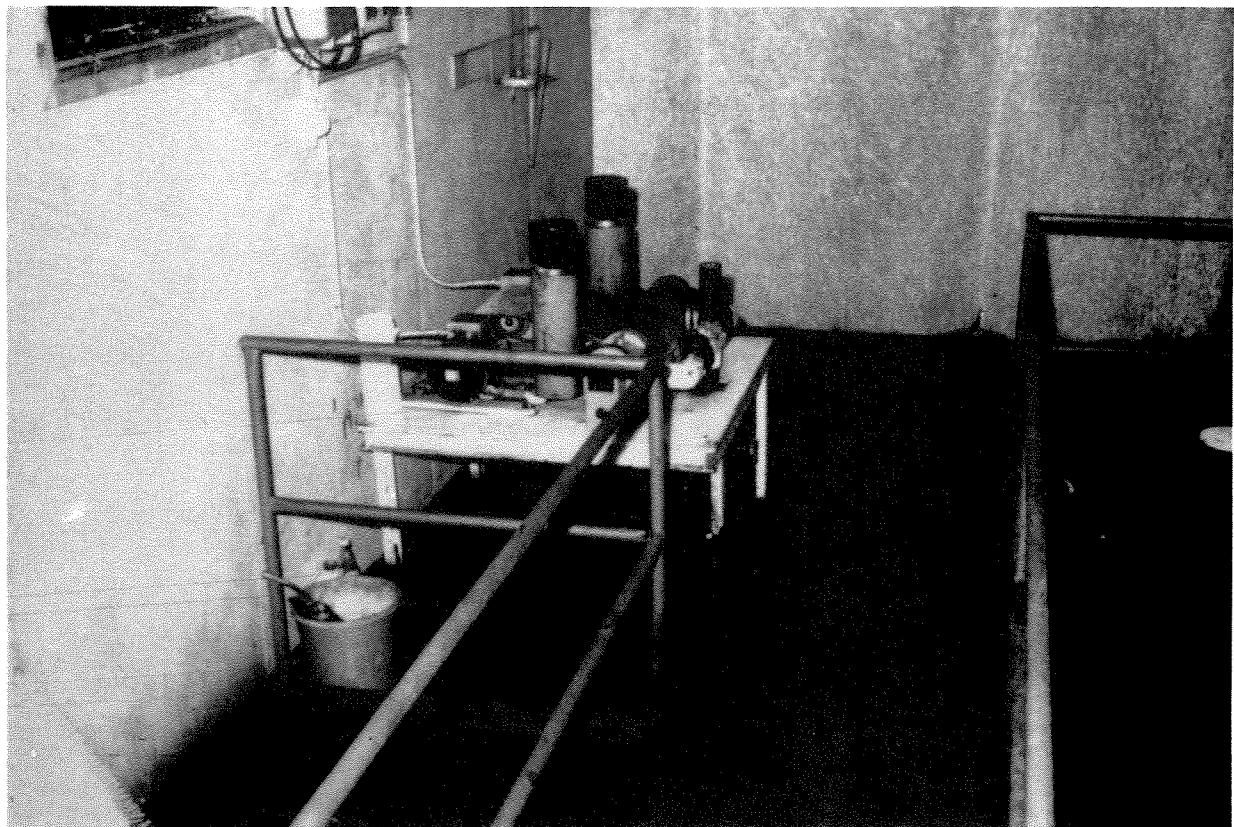
De uskjermete blåsemaskinene inne på anlegget
gir et altfor høyt støynivå.

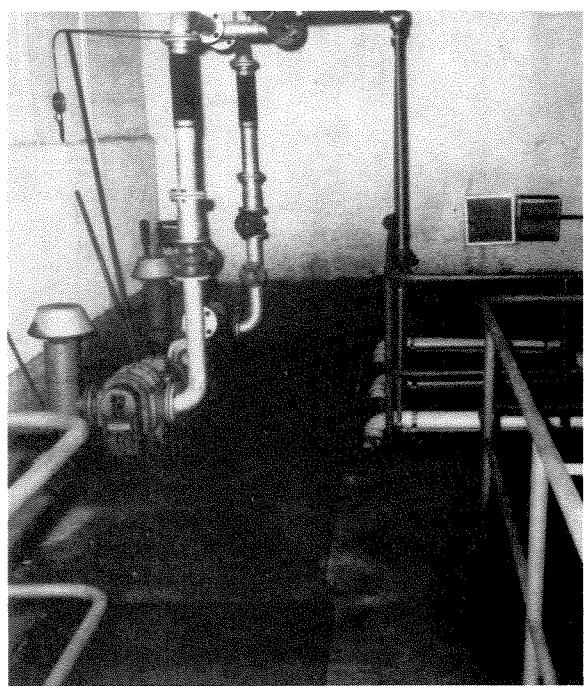
De uskjermete blåsemaskinene gir et noe høyt støy nivå.
