NORSK INSTITUTT FOR VANNFORSKNING

O – 52/75

Driftsundersøkelse av renseanlegg  
i  
Hordaland

25. februar 1976

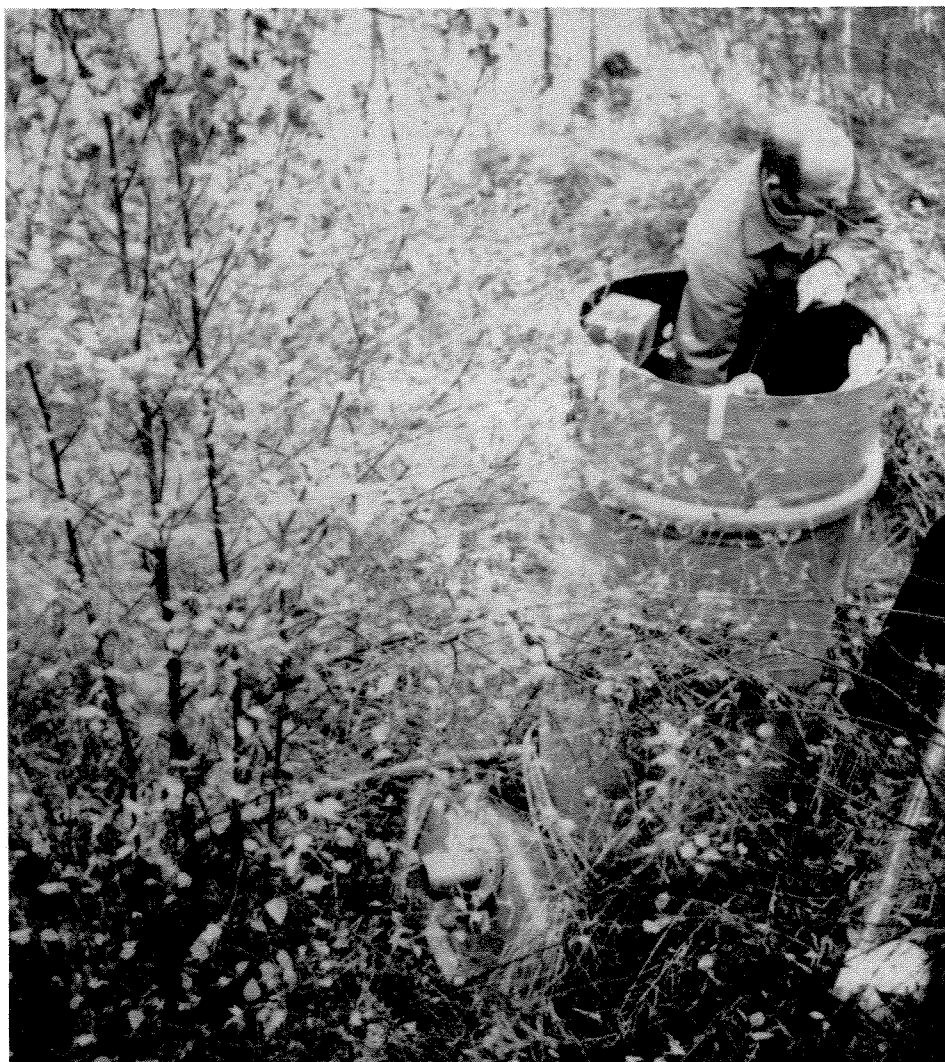
Renseanlegget var tydeligvis dårlig forankret og hadde delvis flytt opp av bakken (se bilde nedenfor). Det er for øvrig svært viktig at også anlegg av denne type har regelmessig driftstilsyn for i det minste å kontrollere at vifte og automatikk fungerer, og om det må tømmes slam.

Renseanlegget var for dårlig forankret.

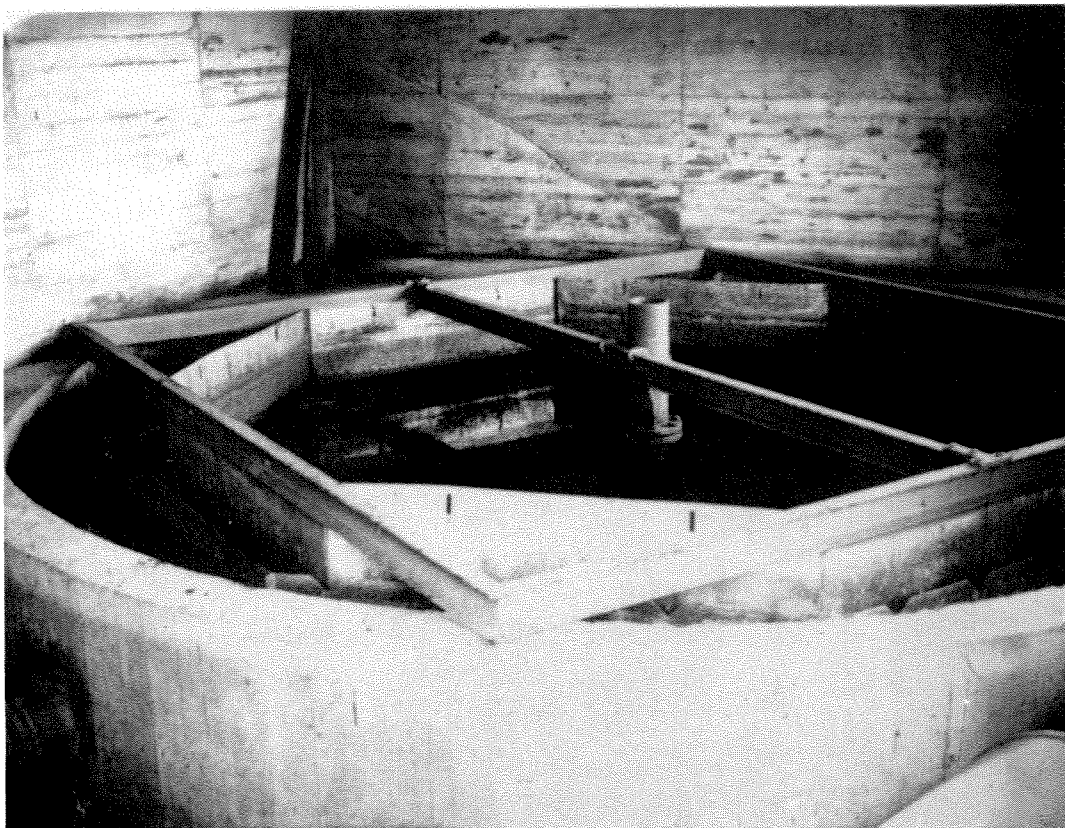
Det var ikke nødvendig med noen driftsundersøkelse her, da det viste seg at avløpsvannet hadde vært ledet utenom anlegget siden 1971. Dette går nå urensset ut på dypt vann i Byfjorden.

Dette sedimenteringsbassenget har stått tomt siden 1971

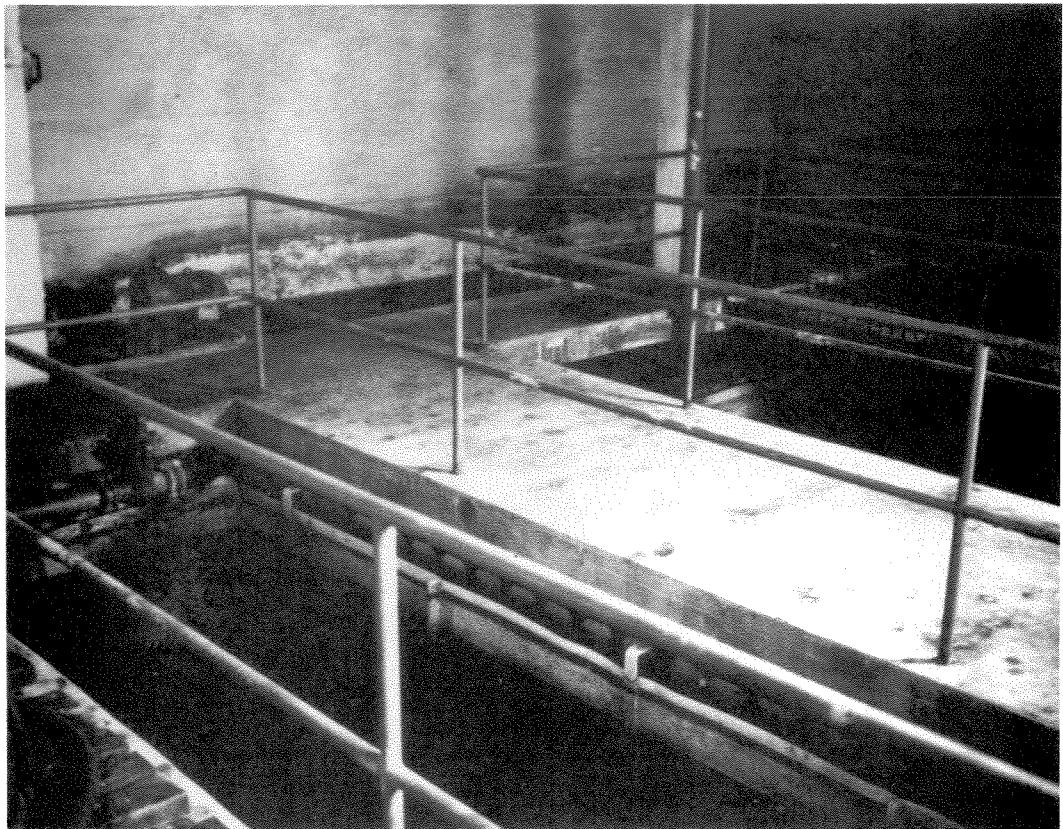
Det var ikke nødvendig med noen driftsundersøkelse her, da det viste seg at avløpsvannet hadde vært ledet utenom anlegget siden 1972-73. Dette går nå urensset ut på ca. 30 m dyp i Byfjorden.

Bassengene har stått tomme for vann siden 1972-73.

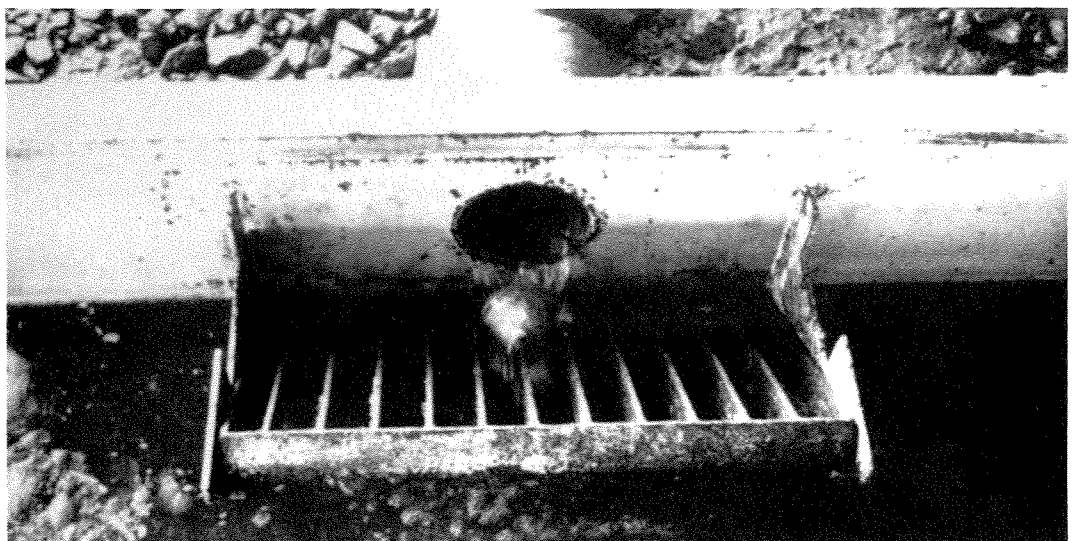
Stavavstanden på denne risten er for stor.

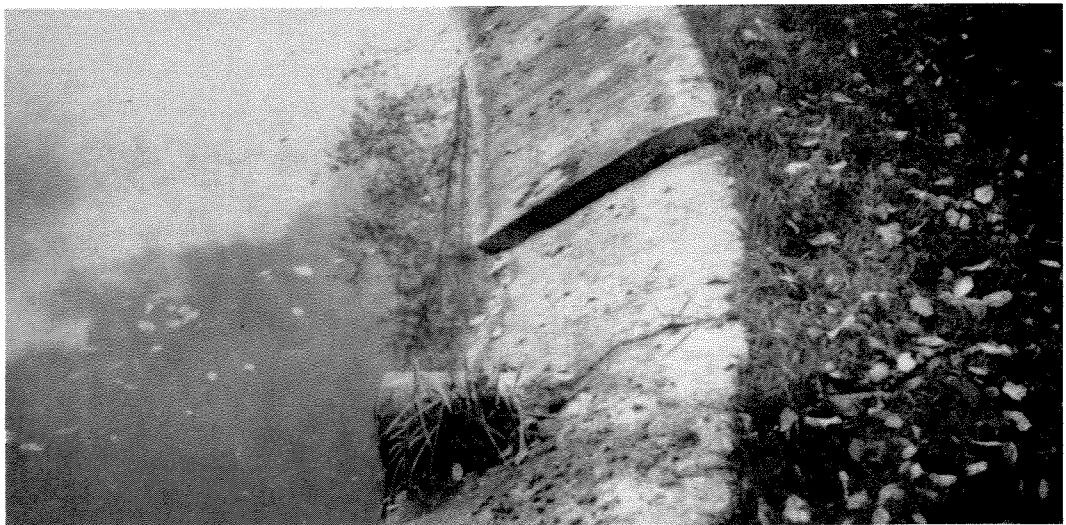
Sprekker i kanalveggen kan gi ukontrollert avløp.

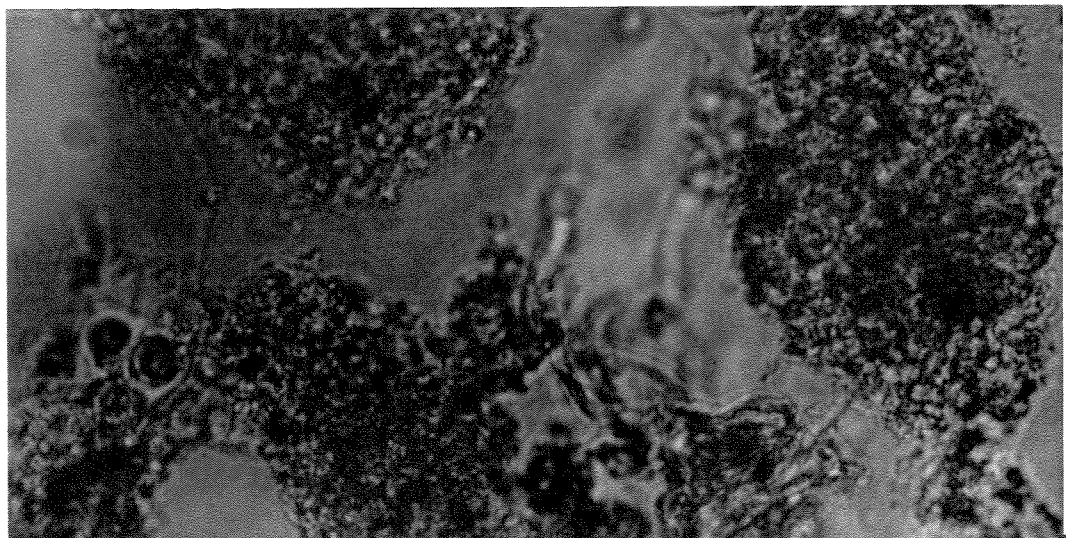
Aktivslammet i anlegget så normalt ut (se bilde neste side), og det sedimenterte godt. Det er derfor all grunn til å tro at dette anlegget vil fungere tilfredsstillende når forholdene med utløpsterskelen blir rettet opp. For øvrig bør en gjennomføre de enklere forbedringer som er nevnt under "Kommentarer" ovenfor.

Aktivt slam fra anlegget (125 x forstørret).

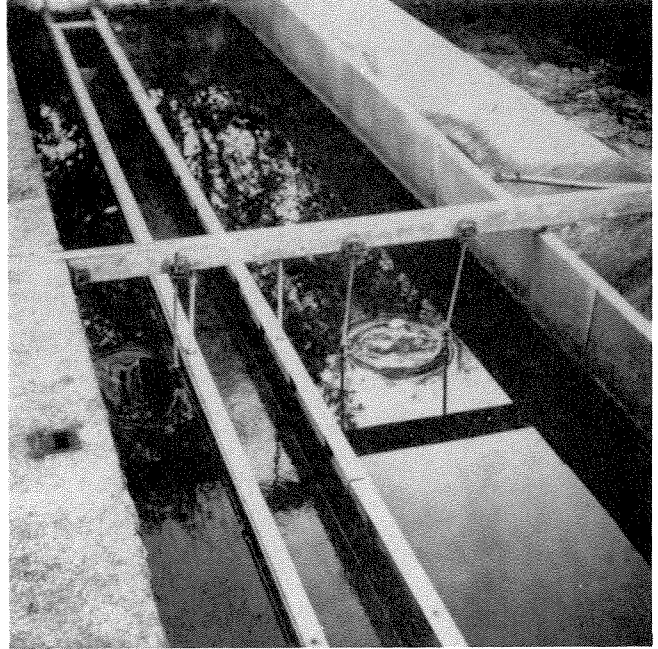
Sedimenteringsbassenget med neddykkete flyteslamavdrag.

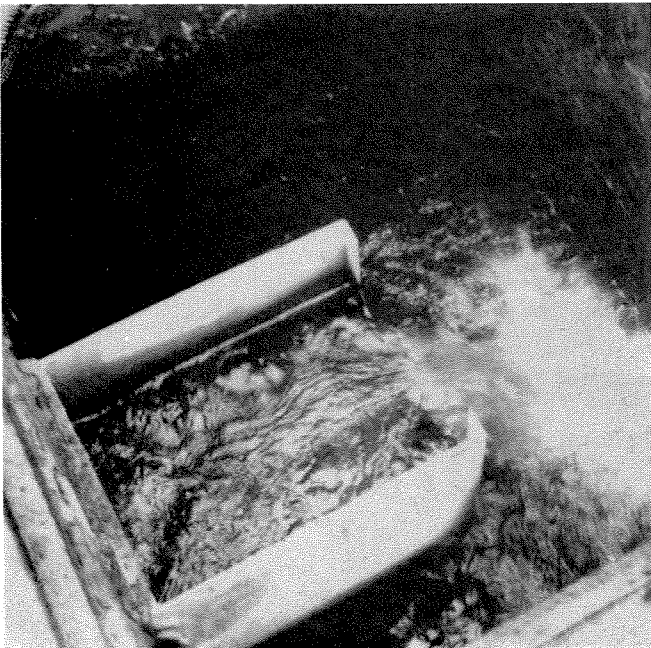
Anlegget er tydeligvis hydraulisk overbelastet, til tross for at avløpsvannet pumpes inn på anlegget. Hver gang pumpene slo inn, passerte vannet som en "flodbølge" gjennom anlegget, og det var ikke mulig å måle vannmengdene ved hjelp av det eksisterende V-overløpet. Dersom en skal ha noen som helst sjanse til å få i gang og opprettholde en biologisk prosess i anlegget, må vannmengdene reduseres. Det enkleste er da sannsynligvis å redusere pumpekapasiteten og anordne et overløp (dersom det ikke finnes) i pumpestasjonen foran anlegget. For øvrig bør en gjennomføre de enklere forbedringer som er angitt under "Kommentarer" ovenfor.

V-overløp ved utløpet (når innløpspumpene gikk, flommet overløpskassen over).

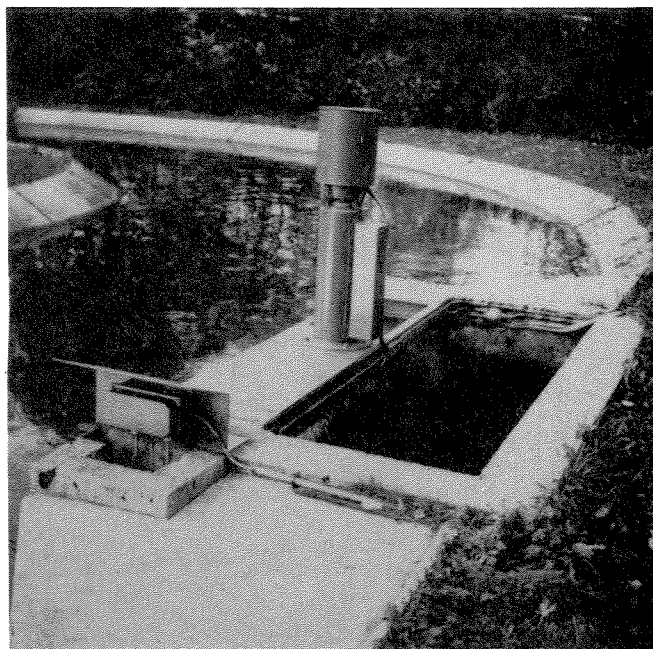
Hev- og senkbar utløpsterskel som ikke fungerer. Vann og slam går ut hele tiden mens luftingen pågår.

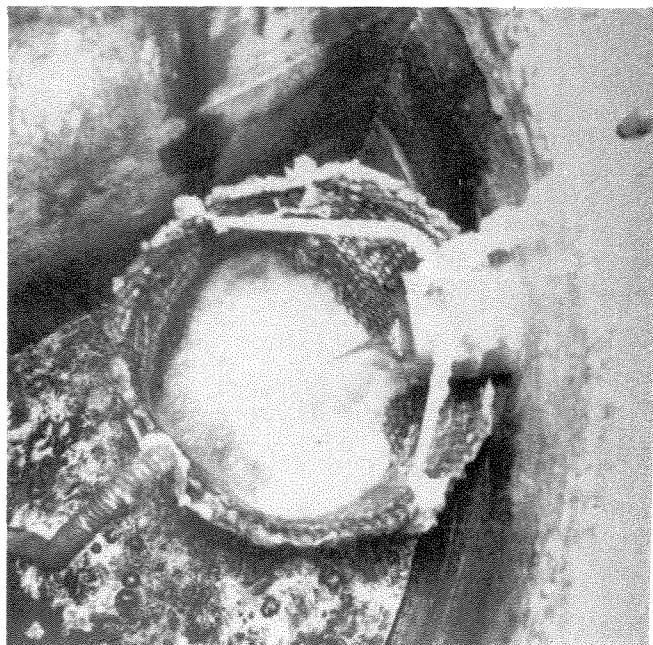
Denne ristkurven henger nede i utjevningskummen og er svært tung å få tømt.

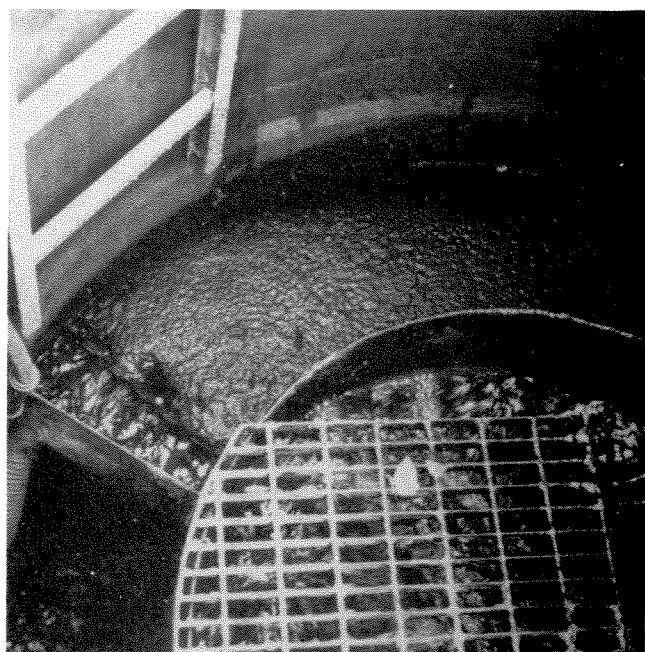
Flyteslammet i sedimenteringstanken går rett i utløpet. Hele overløpsrennen er ca. 40 cm lang.

Bortsett fra flyteslamproblemet må en si at anlegget fungerte relativt tilfredsstillende på prøvedagen. De enklere forbedringer angitt under "Kommentarer" ovenfor, bør gjennomføres. Særlig er installasjon av en skumskjerm foran overløpsrennen svært viktig.

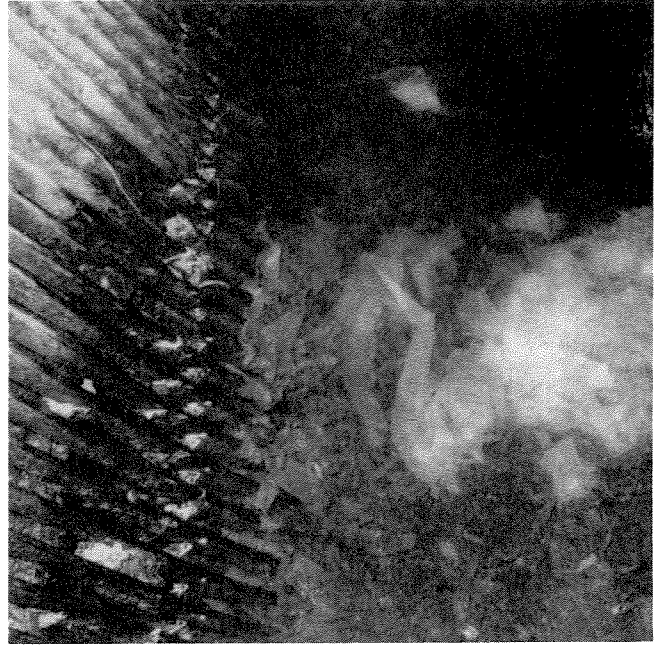
Store mengder papir sedimenterer foran risten.

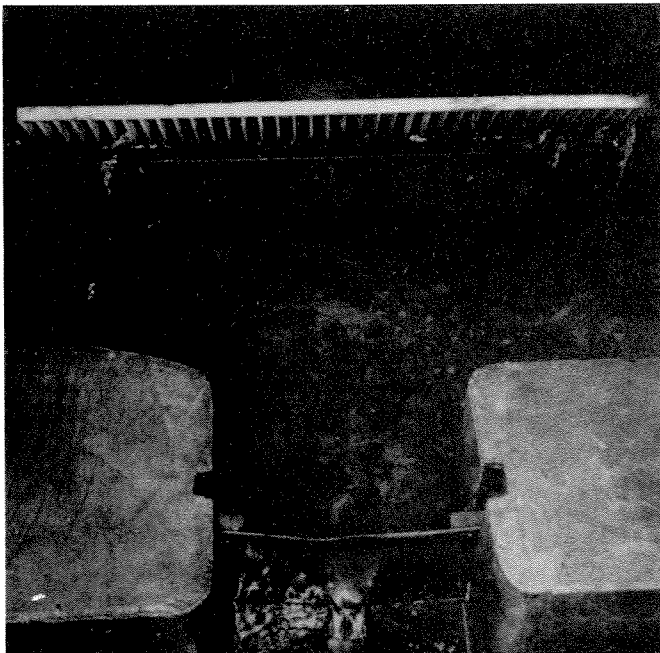
Problemer med slamavsetninger i kanalen mellom rist og sedimenteringsbasseng.

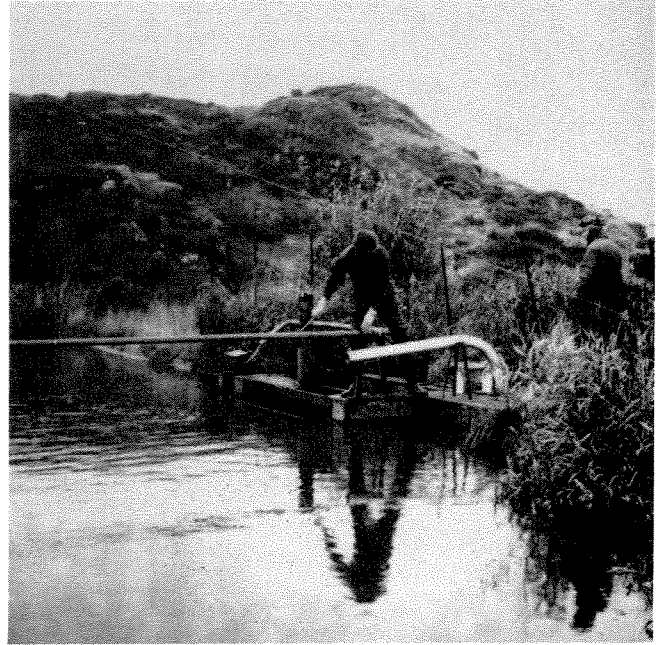
Svært vanskelig å komme fram til utløpet p.g.a. all vegetasjonen rundt kanalen.

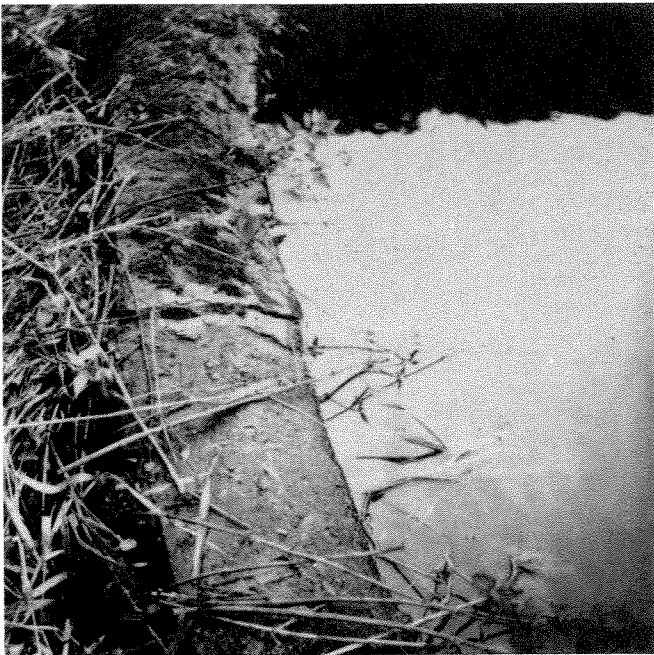
Hev- og senkbar utløpsterskel som ikke fungerer. Vann og slam går ut hele tiden mens luftingen pågår.

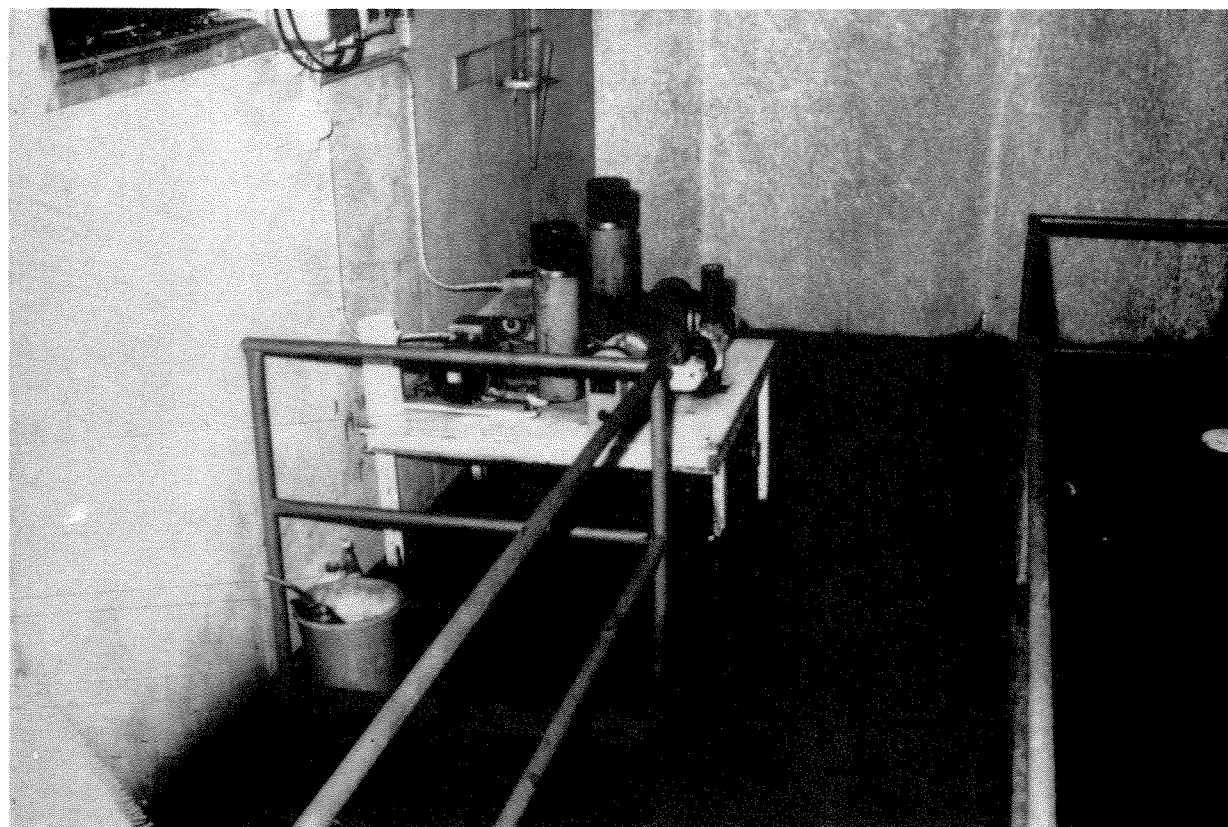
De uskjermete blåsemaskinene inne på anlegget gir et altfor høyt støynivå.

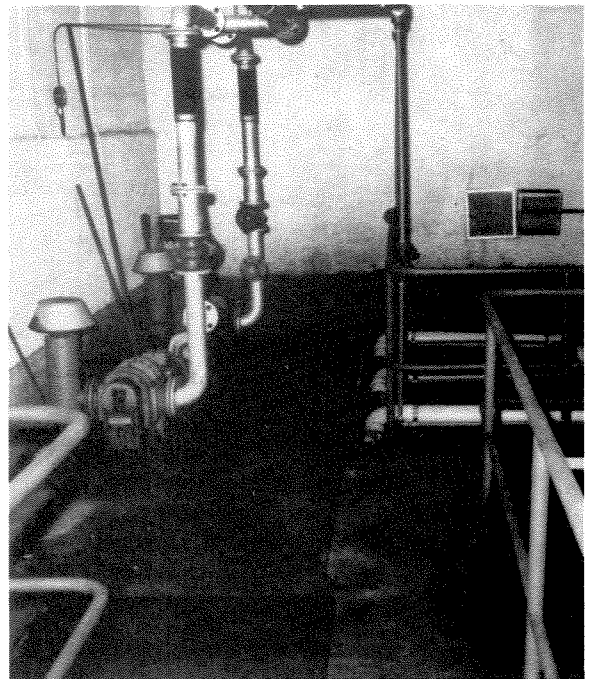
De uskjermete blåsemaskinene gir et noe høyt støynivå.
