NORSK INSTITUTT FOR VANNFORSKNING

O – 52/75

Driftsundersøkelse av renseanlegg  
i  
Vestfold

18. april 1976

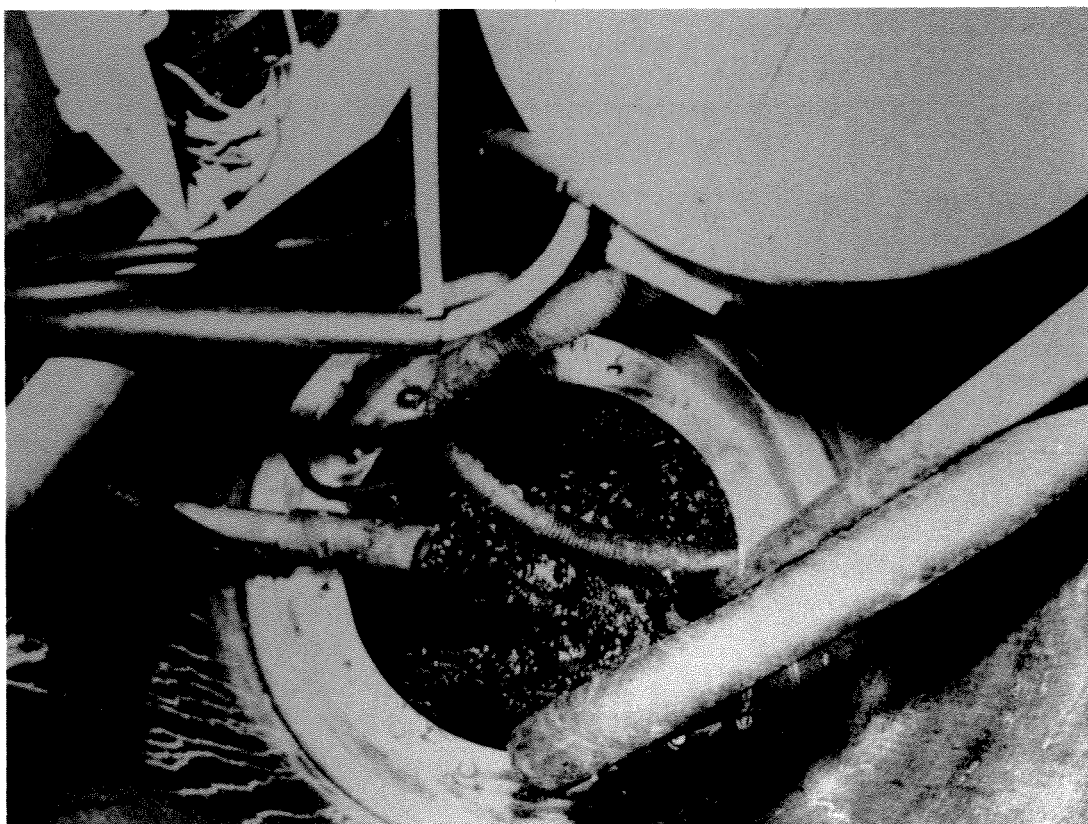
Dette renseanlegg virket ikke. Det var ikke noe slam i anlegget. Vedlikehold av anlegget virket svært dårlig. Således var elektronikkskapet som var plassert nede i anlegget, åpent.

Grunnen til at anlegget ikke virker, er antakelig feil innstilling av uret som styrer anlegget, slik at tømning f.eks. kan skje om dagen. Servicefolk fra Flygt bør tilkalles snarest.

Elektronskapet for styring av anlegget var åpent.

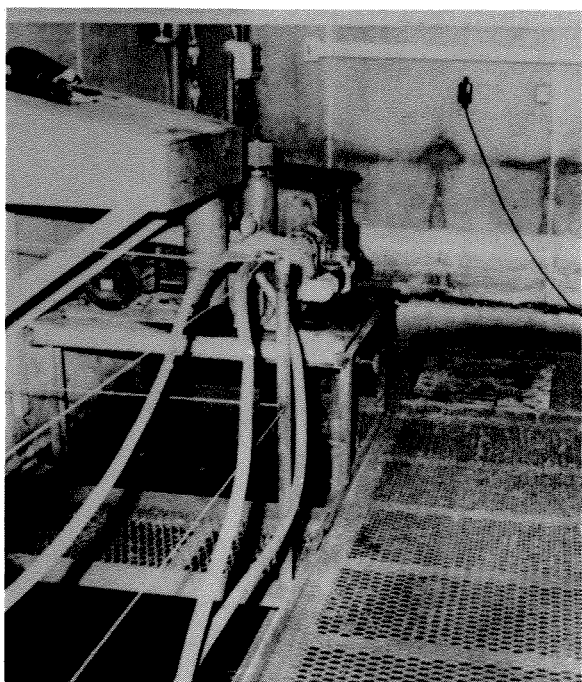
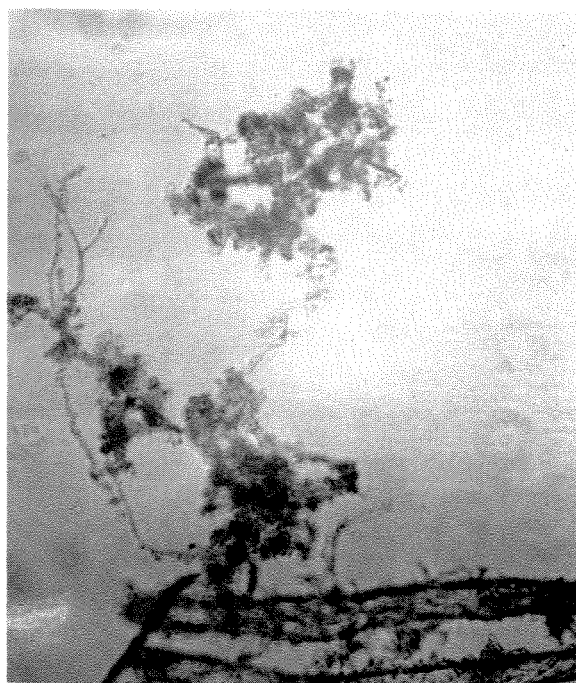
Anlegget manglet spylevann for renhold. Mikroskopering av slammet viste få eller ingen høyere organismer. Forstørrelse 500 x.

Det bør innlegges vann for spyling og renhold. Videre bør det installeres skjerm foran utløpsrennen for å hindre flyteslam i å dras med i utløpet.

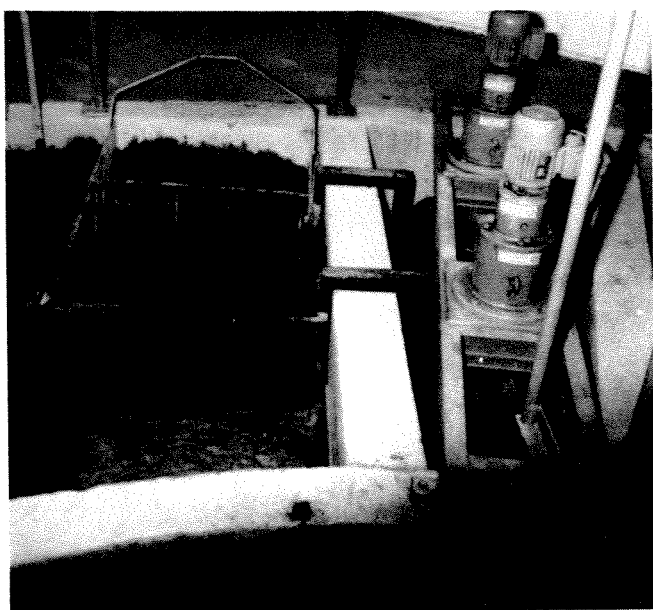
For denne type anlegg er risten plassert mellom luftetank og flokkulering. Dette kan by på problemer med avsetning av filler i luftetank.

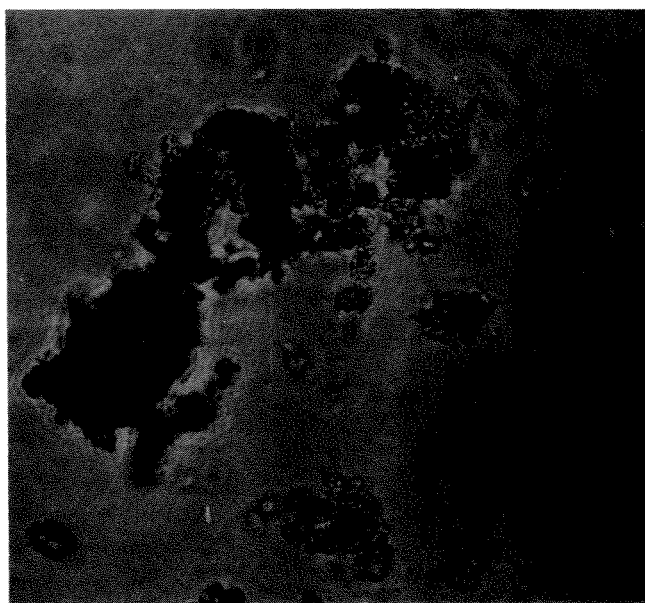
Mikroskoperingen viste et lavt innhold av høyere organismer. Forstørrelse 500 x.

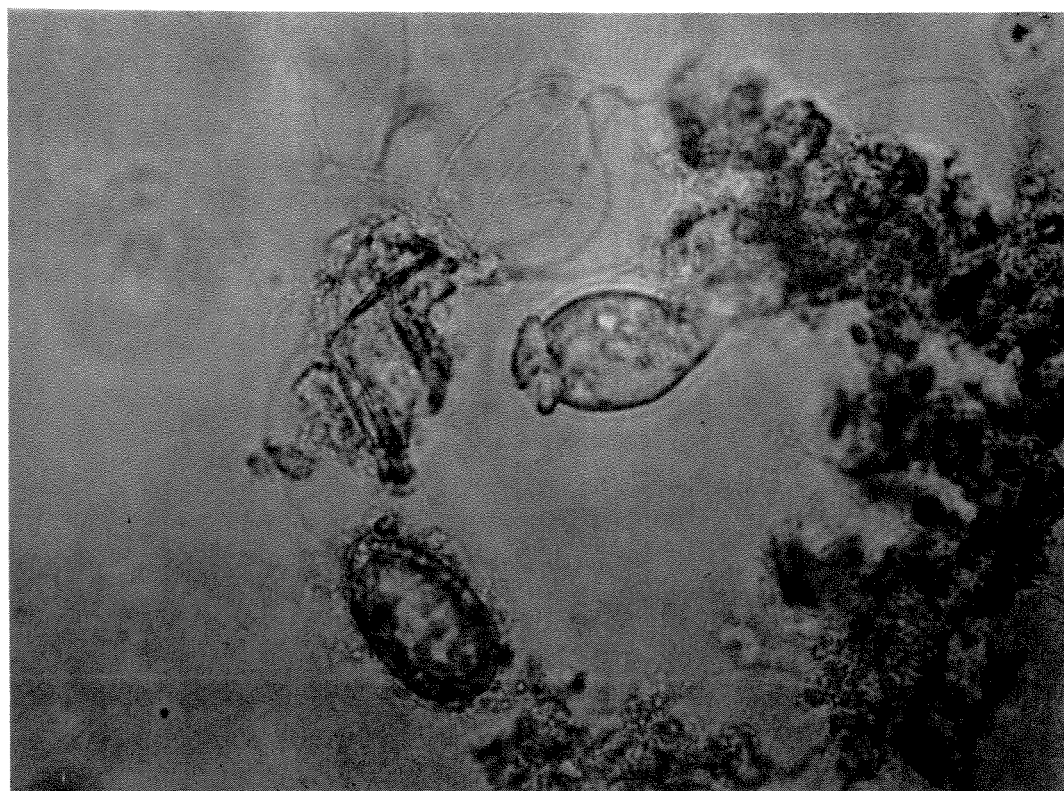
Mikroskoperingen viste at slammet inneholdt et stort antall høyere organismer.  
Forstørrelse 500 x.

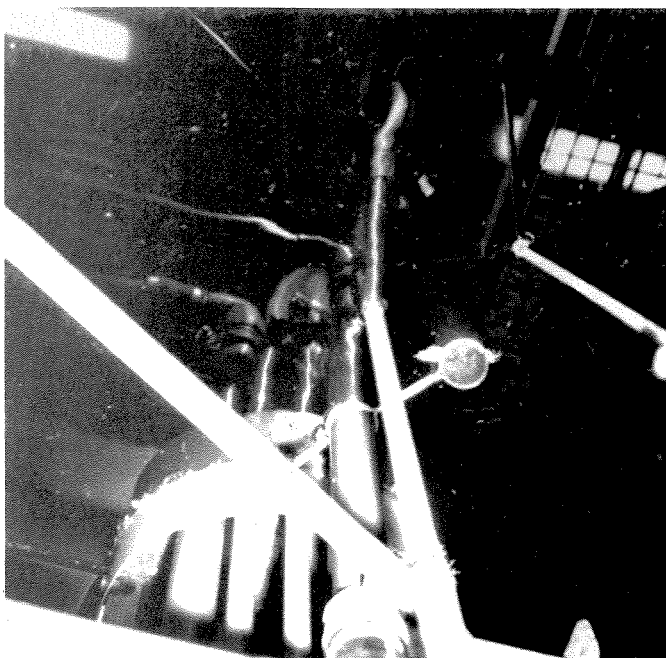
Driftsoperatøren hadde selv laget avdrag for flyteslam, som funksjonerte utmerket.

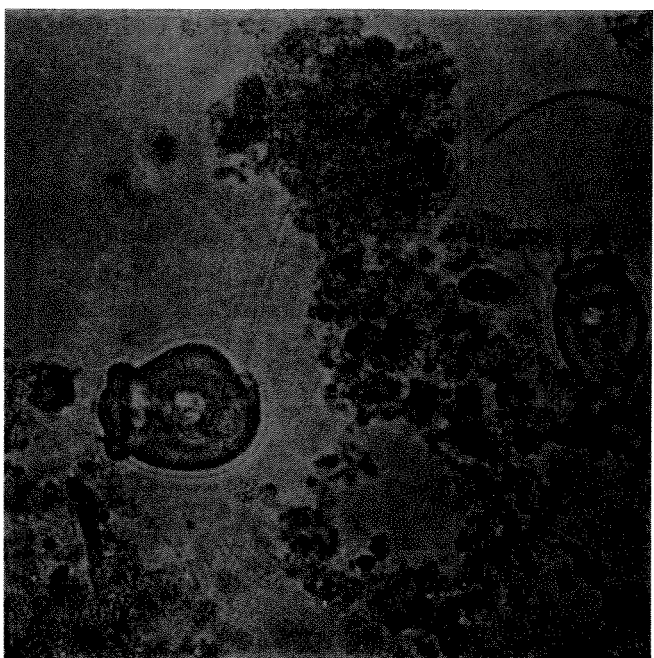
Mikroskoperingen av det aktive slam viste at det inneholdt en del høyere organismer. Forstørrelse ca. 500 x.

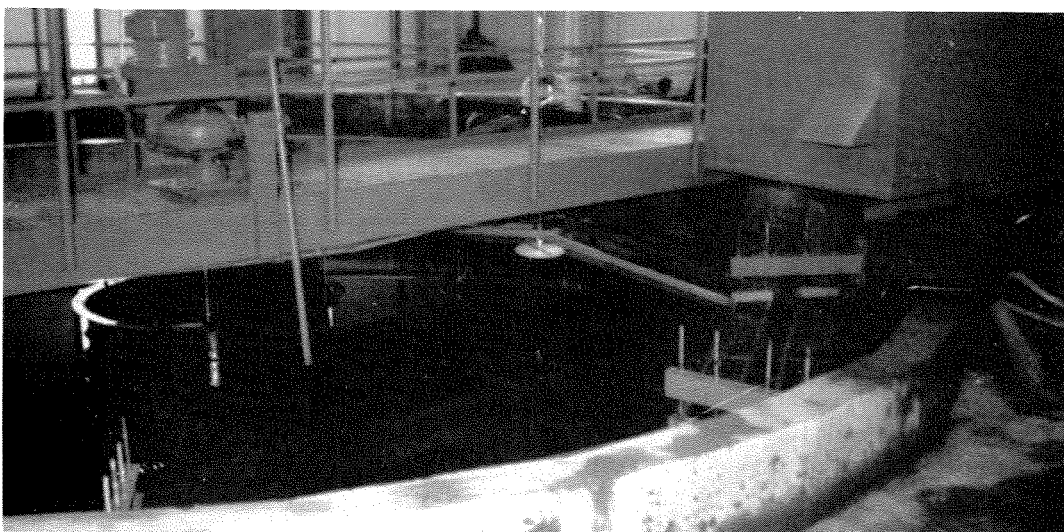
Blåsemaskinene burde vært installert i et eget rum.

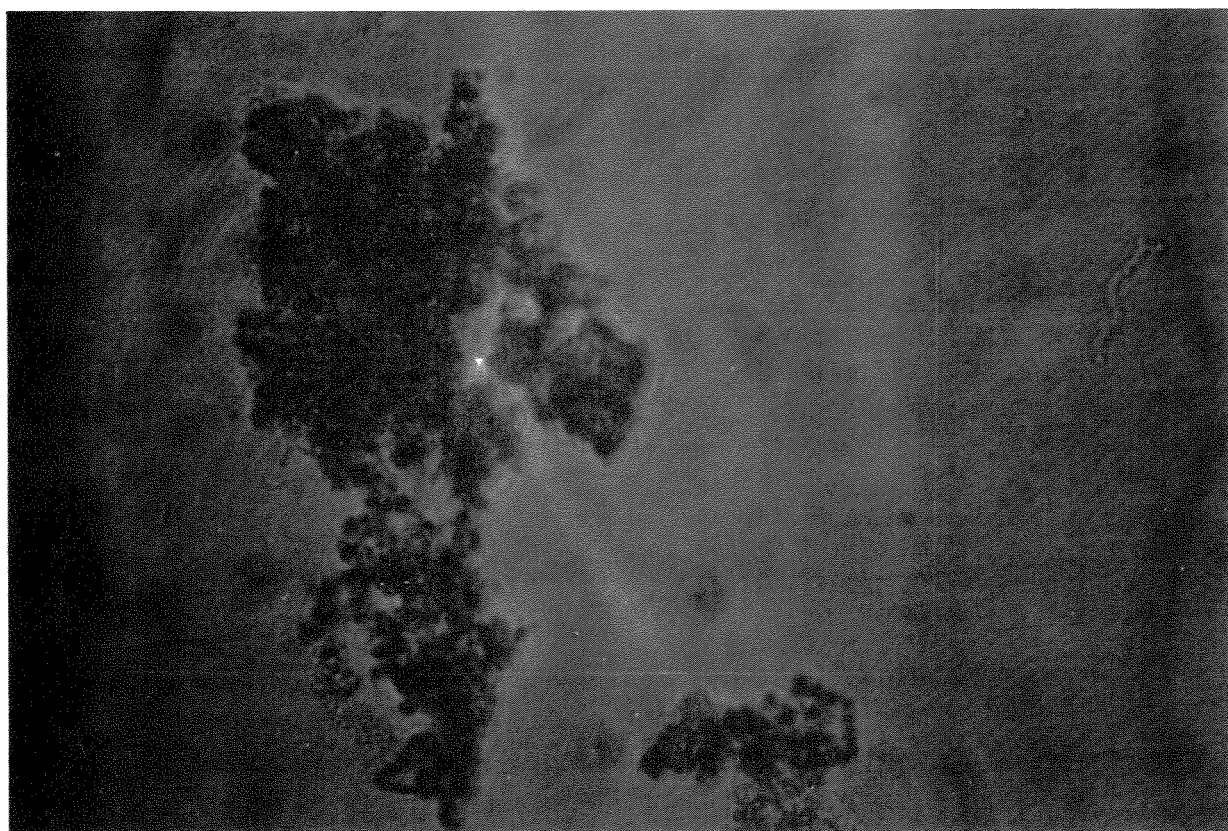
Mikroskoperingen viste få høyere organismer  
i det aktive slam. Forstørrelse 500 x.

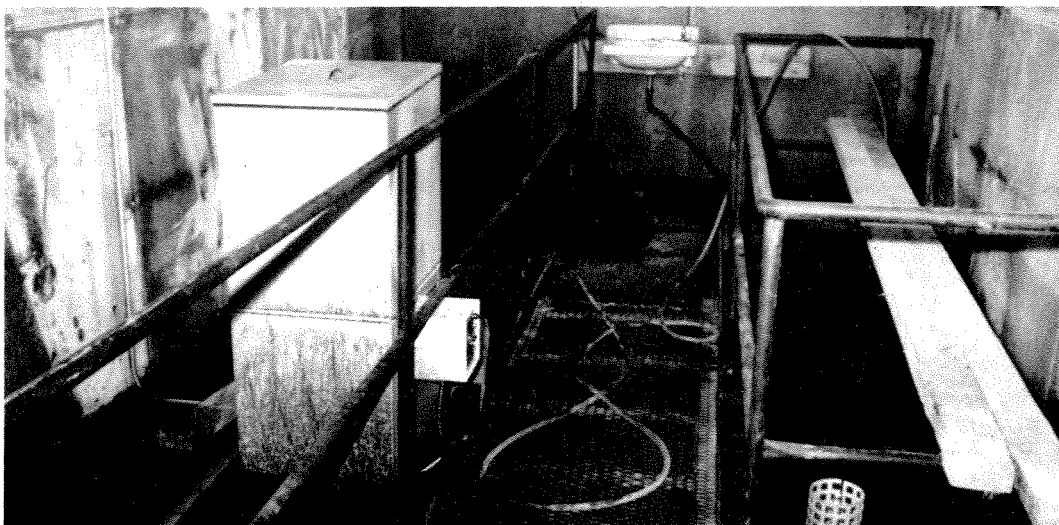
Renholdet burde vært bedre.

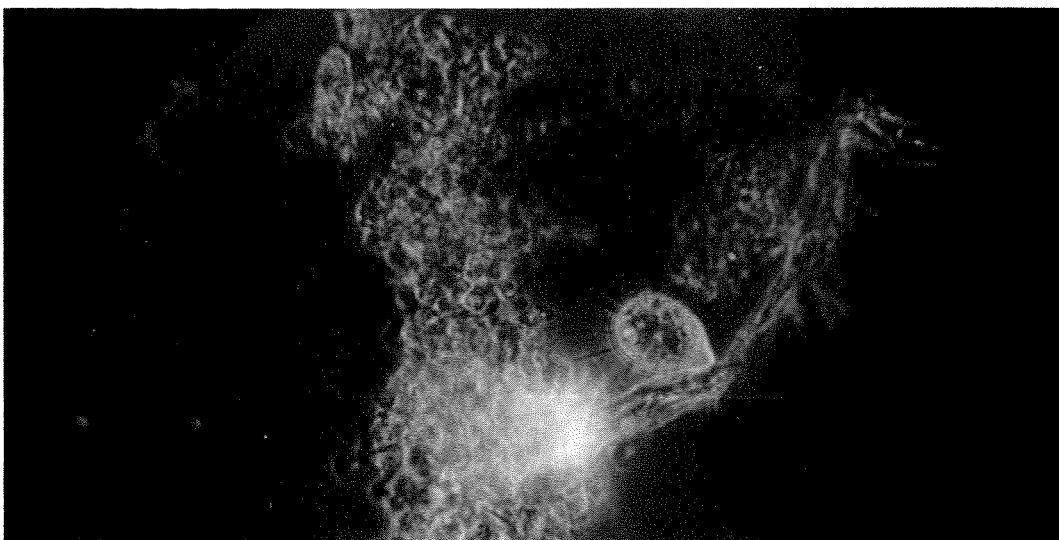
Sammensetningen av det aktive slam var forholdsvis bra med noe høyere organismer (protozoer). Noe trådformige bakterier ble også observert. Forstørrelse ca. 400 x.
