NORSK INSTITUTT FOR VANNFORSKNING

Driftsundersøkelse av renseanlegg
i
Vestfold

18. april 1976

RENSEANLEGG I VESTFOLD

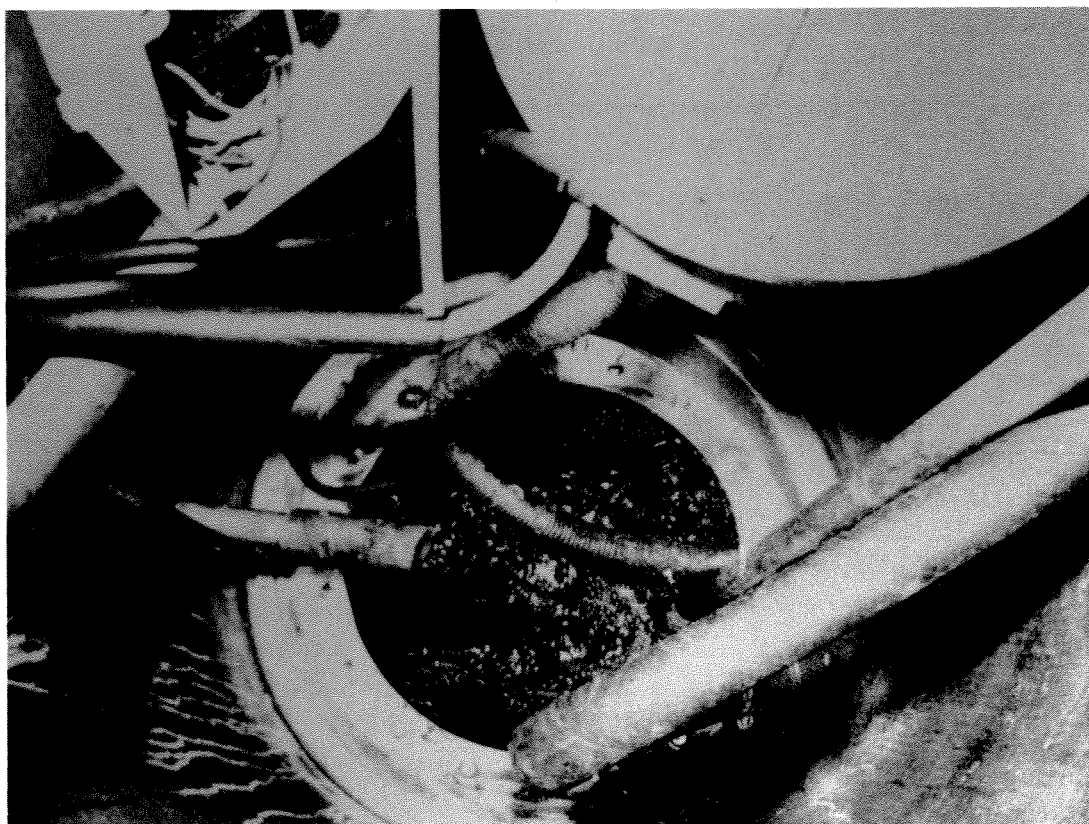
| ANLEGGSDIAGNOSE | | | | | | | | | | | |
|---|---|---|---|---|---|---|---|---|---|---|---|
| <p>Pkt. 31: Intet eller lite slam. Pkt. 32: Elektronikkskapet står åpent og utsatt for vann. Pkt. 33: Mangelfullt låst.</p> | | | | | | | | | | | |

Dette renseanlegg virket ikke. Det var ikke noe slam i anlegget. Vedlikehold av anlegget virket svært dårlig. Således var elektronikkskapet som var plassert nede i anlegget, åpent.

Elektronskapet for styring av anlegget var åpent.

Grunnen til at anlegget ikke virker, er antakelig feil innstilling av uret som styrer anlegget, slik at tømning f.eks. kan skje om dagen. Servicefolk fra Flygt bør tilkalles snarest.

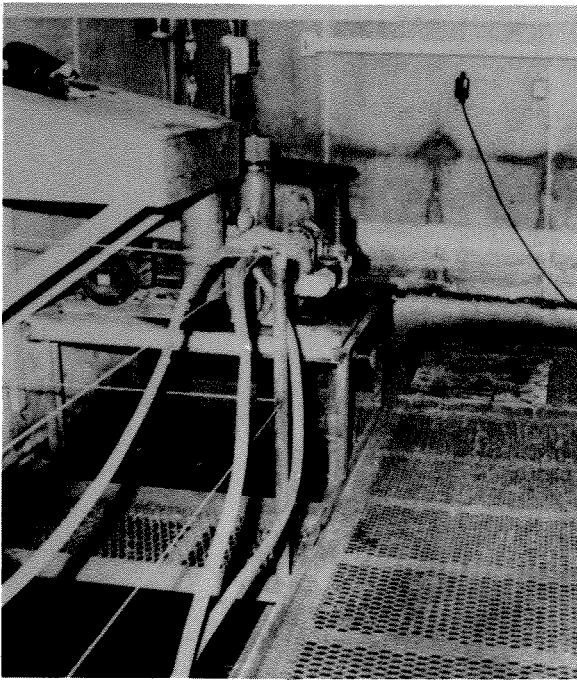
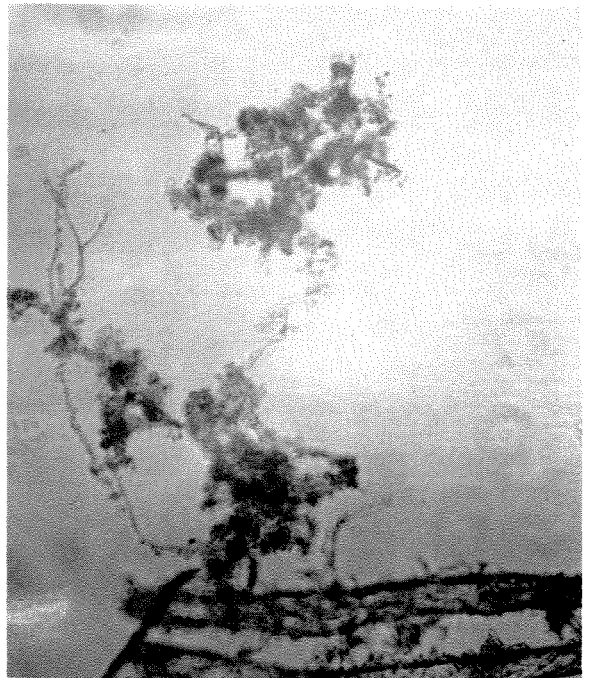
| ANLEGGSDIAGNOSE | | | | | | | | | | | | | | |
|---|---|---|---|---|---|---|---|---|---|---|---|---|---|---|
| <p>Pkt. 8: Ca. 40 cm slam på bunnen av luftetank. Pkt. 11: Mangler skjerm for flyteslam. Pkt. 23, 25, 26: Mangler. Pkt. 28: Høyt støynivå. Pkt. 29, 30: Sterk korrosjon. Pkt. 31: Overvann, særlig ved snøsmelting.</p> | | | | | | | | | | | | | | |

Anlegget manglet spylevann for renhold. Mikroskopering av slammet viste få eller ingen høyere organismer. Forstørrelse 500 x.

Det bør innlegges vann for spyling og renhold. Videre bør det installeres skjerm foran utløpsrennen for å hindre flyteslam i å dras med i utløpet.

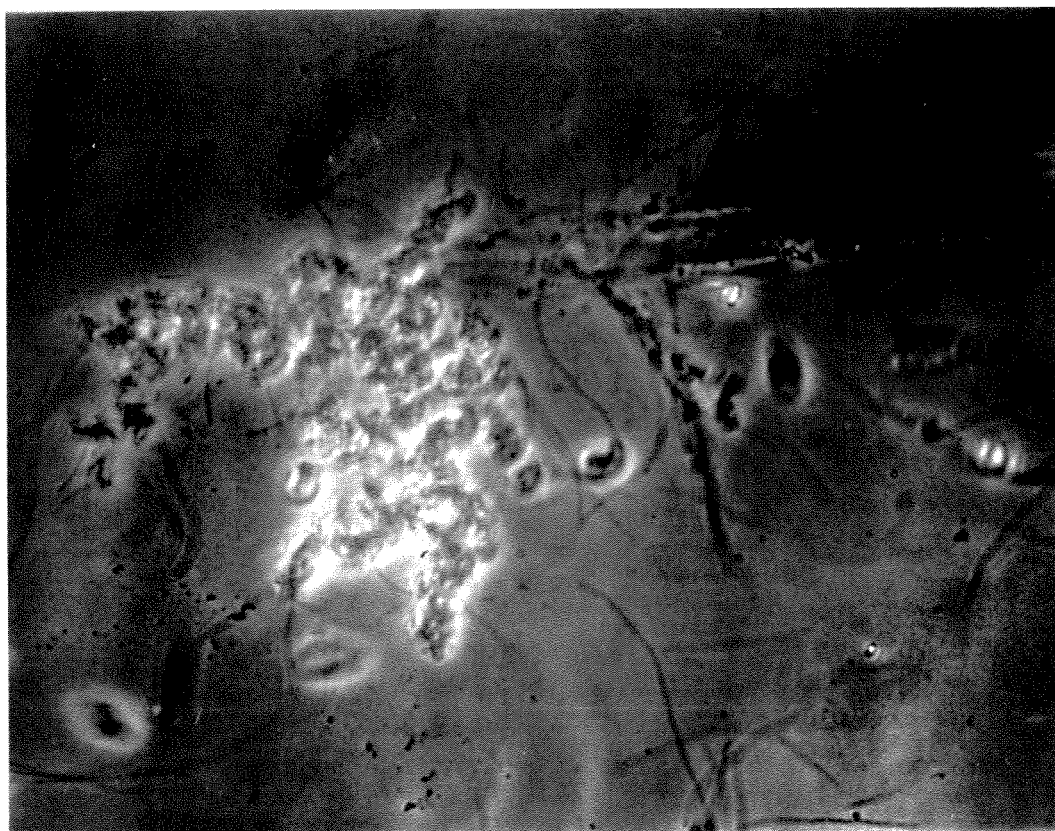
Tidligere hadde man hatt mye klager fra renseanleggets naboer om vond lukt fra anlegget. Årsaken til dette hadde være for lave oksygenkonsentrasjoner i luftetanken, slik at slammet delvis gikk anaerobt. For å bøte på dette hadde en økt turtallet på blåsemaskinen. Dette hadde ført til et ekstremt høyt støynivå i anlegget (101 dB(A)). Det viste seg at oksygenkonsentrasjonene i luftetanken fremdeles var for lave. Man må derfor installere en ny blåsemaskin med høyere kapasitet. Støynivået må også reduseres betraktelig. Ved å sørge for høyere oksygenkonsentrasjoner i luftetanken tror vi at anlegget vil fungere bra. De lave oksygenkonsentrasjoner man har i dag, begrenser nedbrytningshastigheten av organisk stoff, slik at utløpsvannet har relativt høye utløpsverdier for BOF. Mikroskoperingen av det aktive slam viste et relativt høyt innhold av trådformige bakterier. Et slam med høyt innhold av trådformige bakterier har dårlige sedimenteringsegenskaper, slik at utløpsvannet vil inneholde mye suspendert stoff. Det høye innhold av trådformige bakterier skyldes sannsynligvis for lave oksygenkonsentrasjoner.

Mikroskoperingen av det aktive slam viste et høyt innhold av trådformige bakterier.
Forstørrelse 500 x.

Skjerm for å hindre flyteslam i å bli dratt med i utløpsvannet bør monteres.

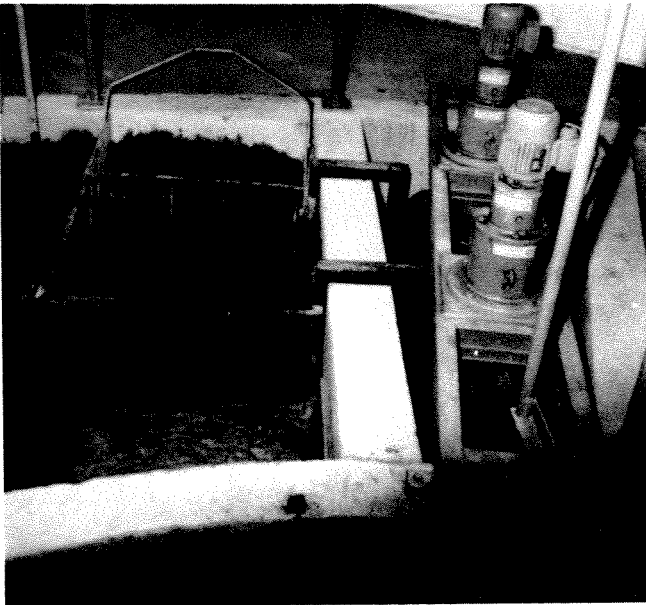
For denne type anlegg er risten plassert mellom luftetank og flokkulering. Dette kan by på problemer med avsetning av filler i luftetank.

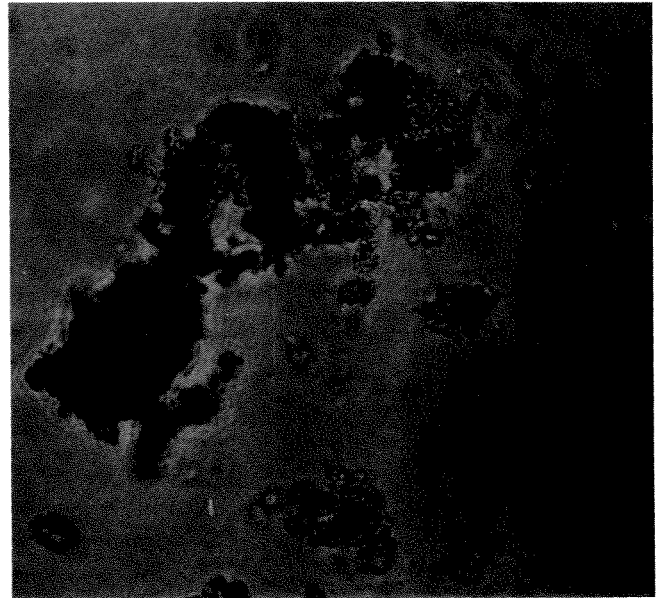
Mikroskoperingen viste et lavt innhold av høyere organismer. Forstørrelse 500 x.

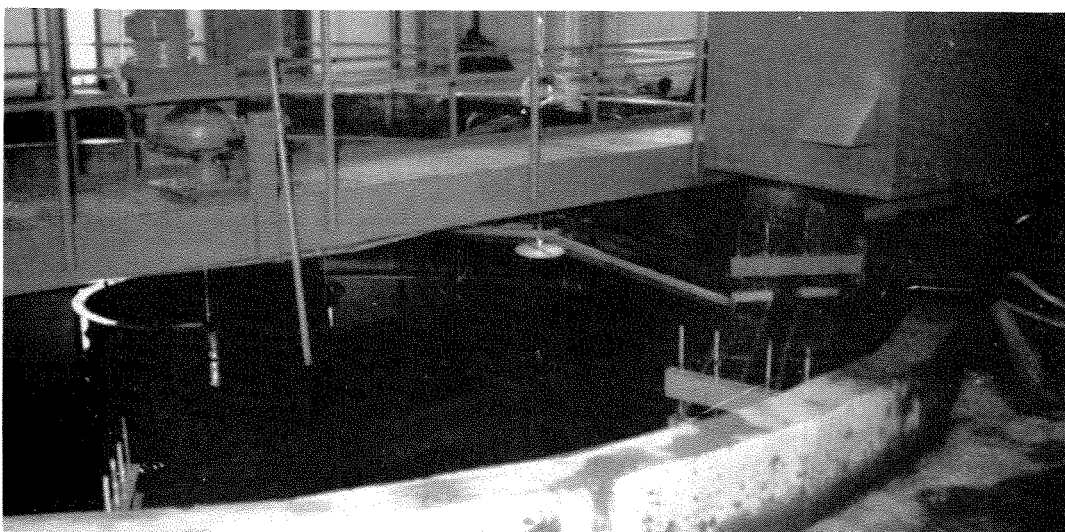
Blåsemaskinene burde vært installert i et eget rum.

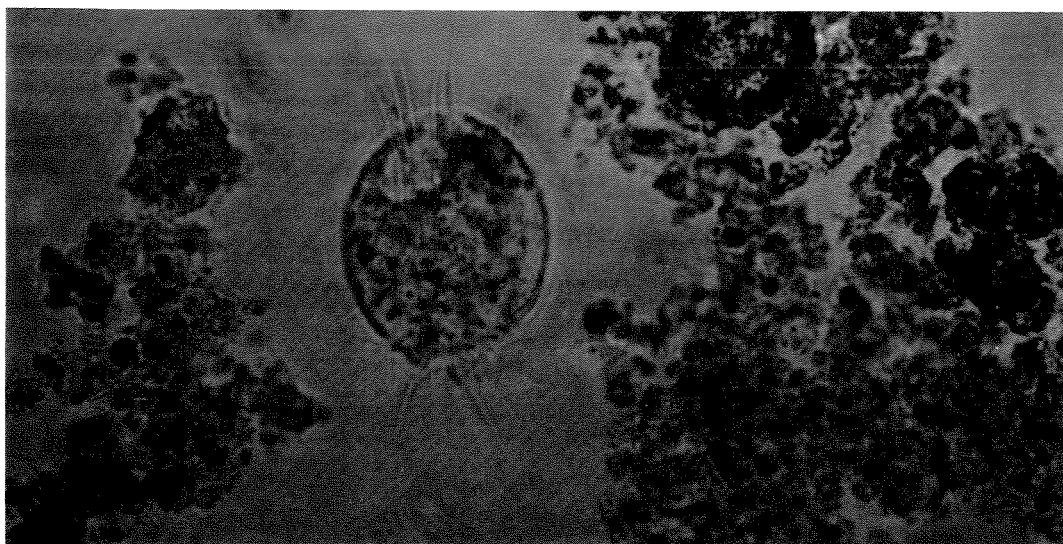
Bildet viser en protozo. Det var imidlertid få høyere organismer i det aktive slam. Forstørrelse 500 x.

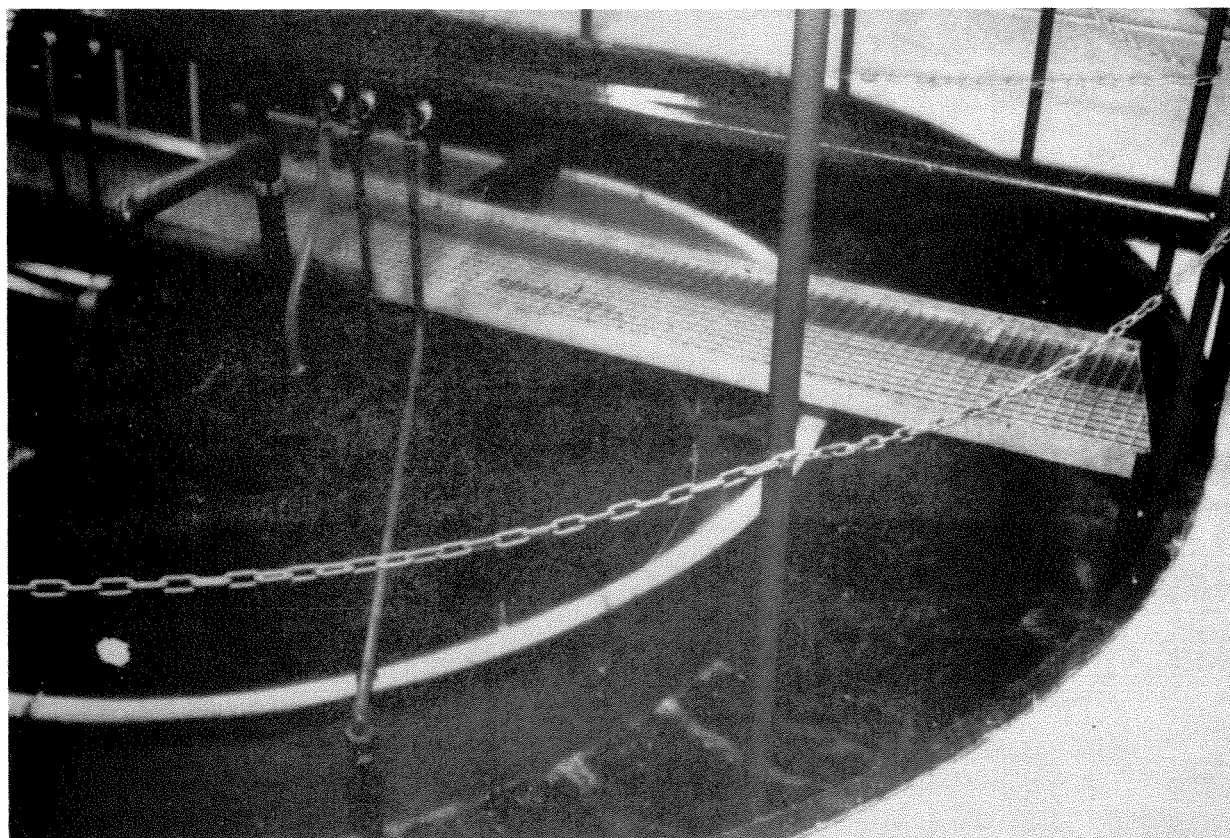
På grunn av liten dimensjon tettes mam-
mutpumpene hyppig ved denne type anlegg.

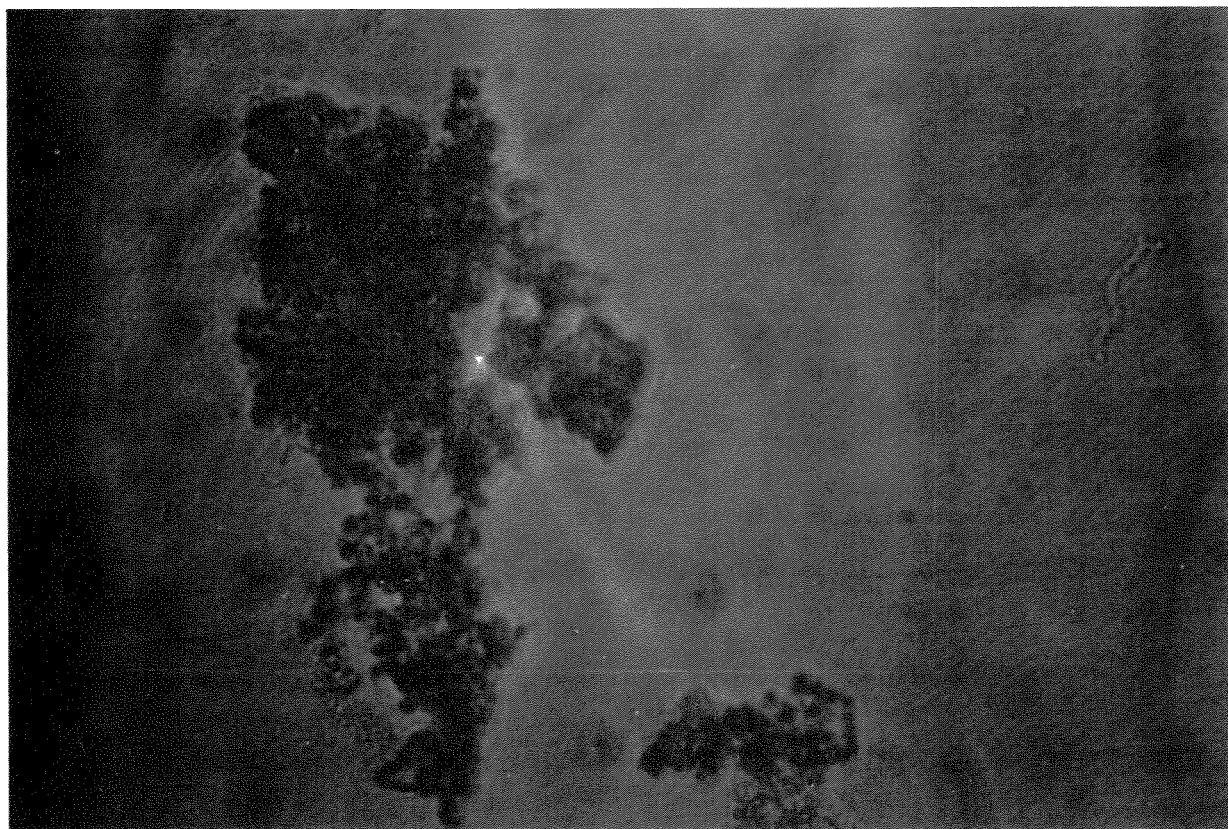
Mikroskoperingen viste få høyere organismer
i det aktive slam. Forstørrelse 500 x.

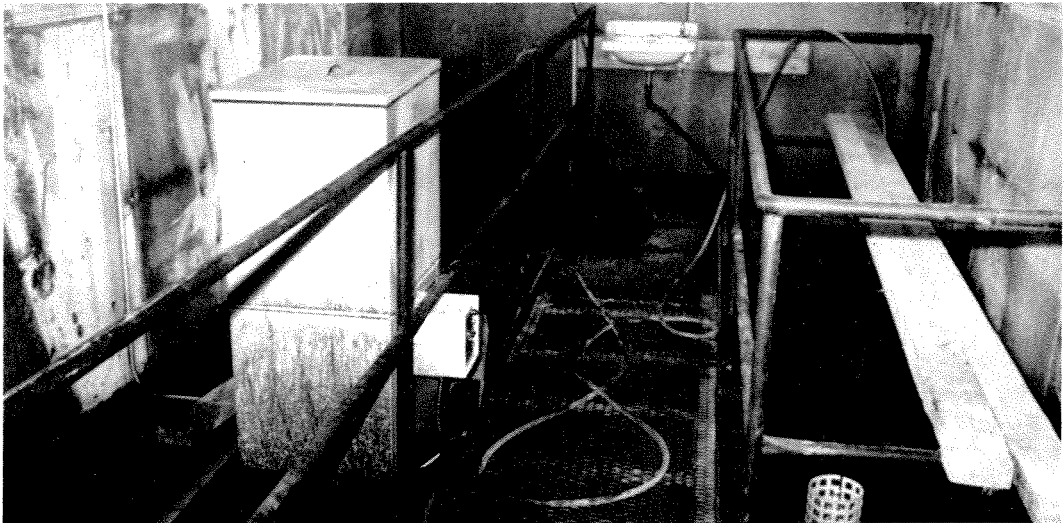
| ANLEGGSDIAGNOSE | | | | | | | | | | | | | | | | | |
|---|---|--|---|---|---|---|---|---|---|---|---|---|---|---|---|---|---|
| <p>Pkt. 9: Vifterem dårlig, det bør være to blåsemaskiner. Pkt. 11,12: Mangler skjerm for å stoppe flyteslam. Dette rives ut i overløpsrenne. Pkt. 27: Mangler gangbane (rist) i ett felt. Pkt. 29: Korrosjon på rekkverk og gangbane. Pkt. 31: Dårlig renhold.</p> | | | | | | | | | | | | | | | | | |

Renholdet burde vært bedre.

Mangler som er nevnt under "Kommentarer", bør utbedres.

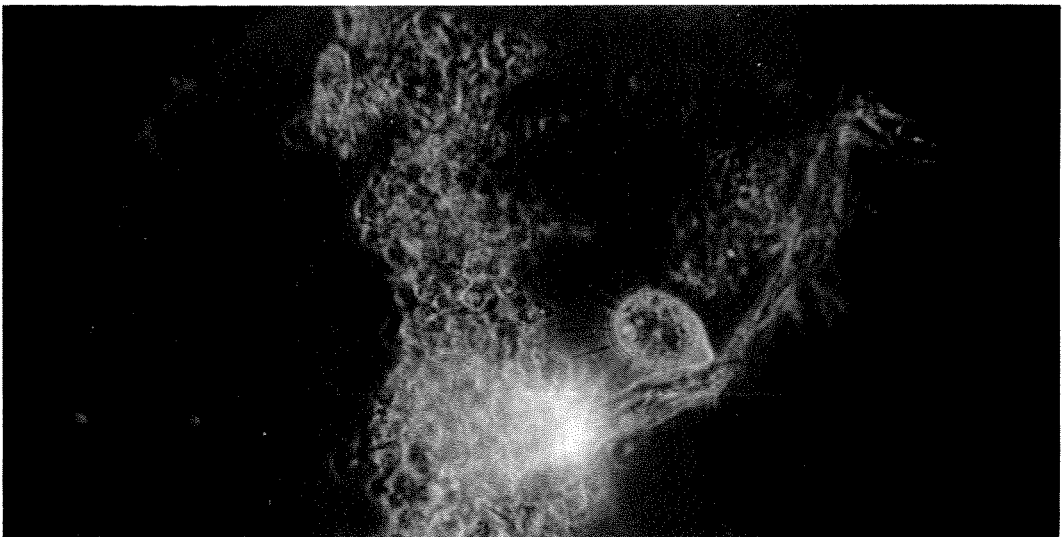
Sammensetningen av det aktive slam var forholdsvis bra med noe høyere organismer (protozoer). Noe trådformige bakterier ble også observert. Forstørrelse ca. 400 x.
