NORSK INSTITUTT FOR VANNFORSKNING

O – 52/75

Driftsundersøkelse av renseanlegg  
i  
Rogaland

26. april 1976

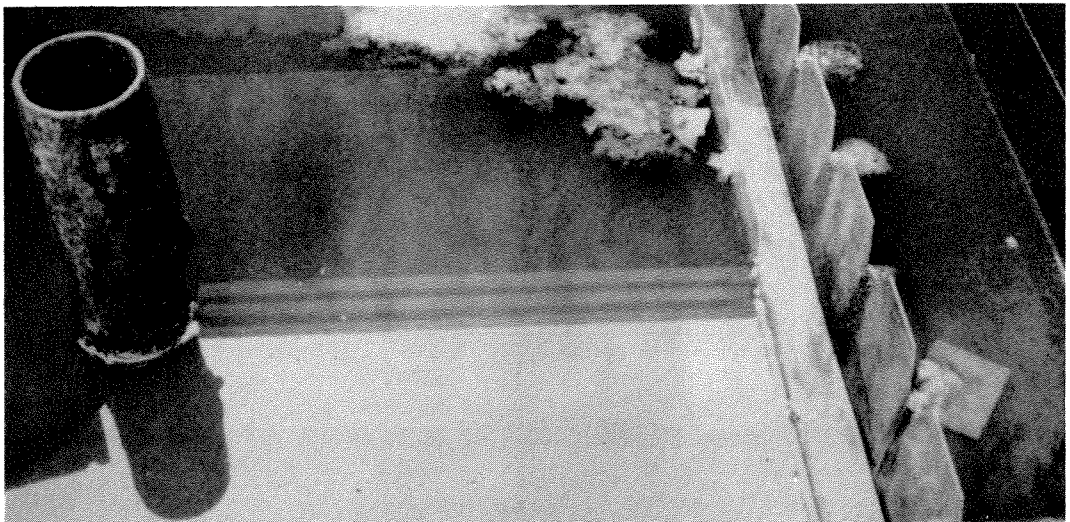
KOMMENTARER											
<p>Pkt. 2: Anlegget har ikke rist. Pkt. 12: Det bør installeres skumskjermer langs overløpsrennene for å hindre at flyteslam følger med utløpsvannet.</p> <p>Pkt. 14: Det er svært vanskelig å få målt returslamføringen.</p> <p>Pkt. 23: Det er ikke mulig å gjøre vannføringsmålinger på anlegget.</p> <p>Pkt. 26: Det er bare vask med kaldt vann. Pkt. 27: Det er ikke rekkverk rundt bassengene. Trelemmene som brukes som gangbaner, er råtne og er dessuten farlig glatte vinterstid. Lemmene bør skiftes ut. Pkt. 30: Mammutpumpe og rør sterkt korrodert. Pkt. 31: Regnvann som samler seg i det ubenyttede sedimenteringsbassenget, går inn på renseanlegget gjennom et åpent T-rør i kompressorhuset. Dette røret må stenges av. Pkt. 43-50: Anlegget bør utstyres med driftsinstruks, driftsjournal og driftsutstyr slik at en kan følge opp driften av anlegget.</p>

Flyteslammet går rett i utløpet! Det bør installeres skumskjermer langs overløpsrennen.

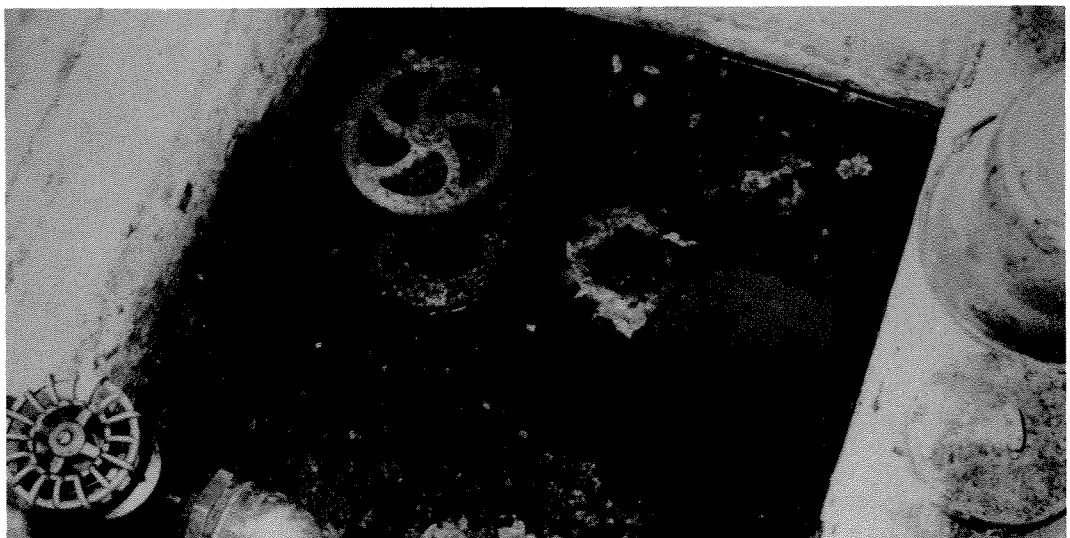
Regnvannet går inn på anlegget gjennom denne åpningen i tilførselsledningen.

Som nevnt under "Kommentarer" ovenfor blir anlegget hydraulisk overbelastet ved regnvær og snøsmelting. Dette skjedde også ved slutten av vårt besøk etter at prøvene var tatt ut, idet en kunne se slamteppet i sedimenteringstanken stige opp til overløpsrennen, og store mengder slam gikk i utløpet. For å unngå dette må en prøve å tette lekkasjene inn på det separate ledningsnett, eventuelt sette inn et overløp foran anlegget.

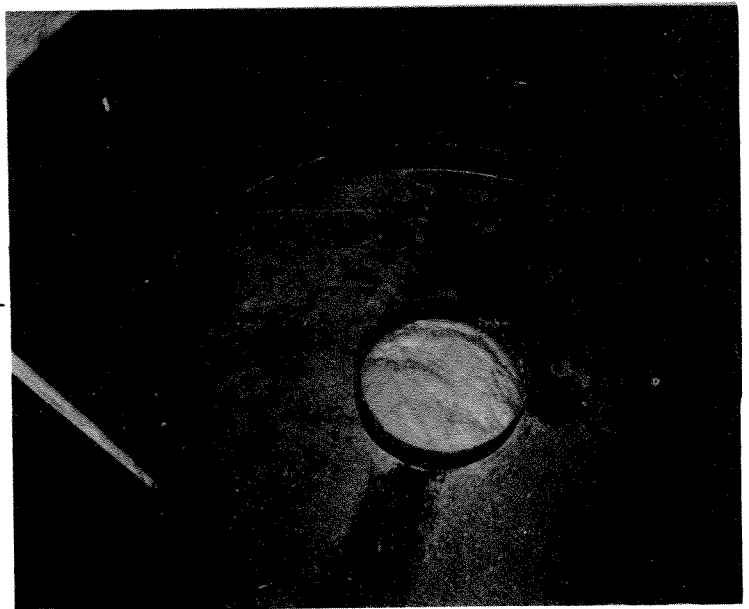
Sedimenteringstanken med typisk flyteslam forårsaket av denitrifikasjon i det biologiske slamm. Skumskjermen hindrer her mesteparten av slamm i å følge med utløpsvannet.

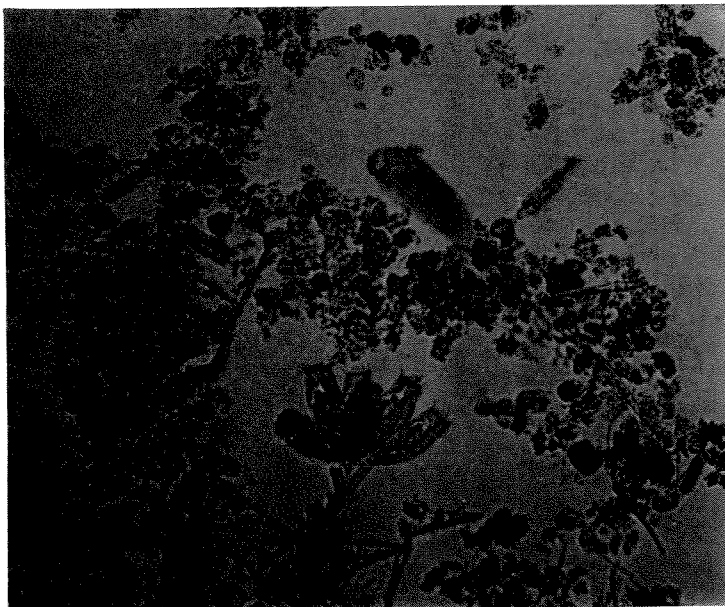
Aktivt slam fra renseanlegget (125x forstørret). Det var bra med fastsittende, høyere organismer i slamm.

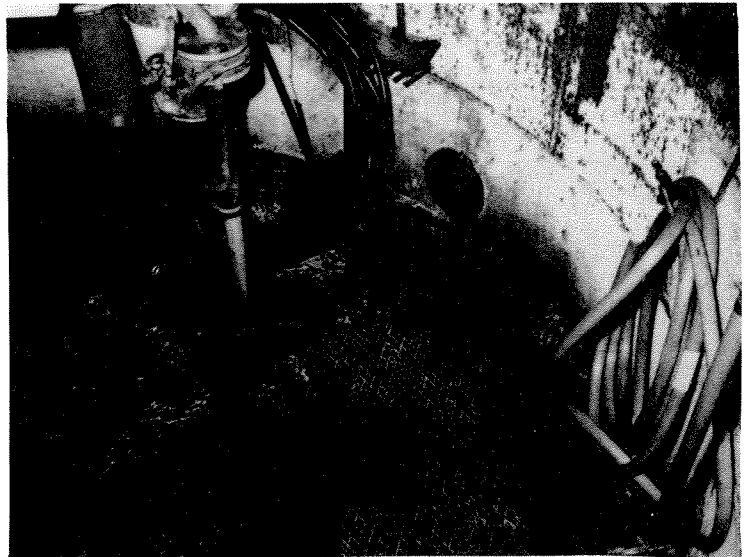
Mye rust på dørkeplater og overbygg.

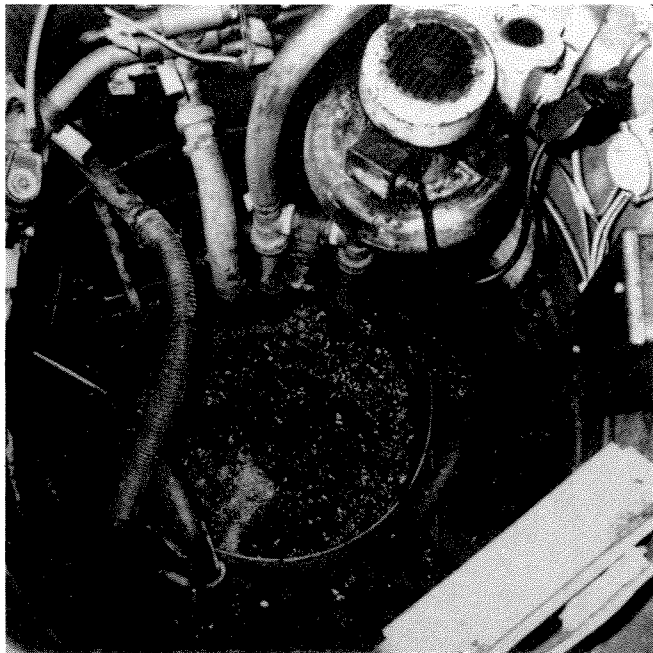
Dette er et svært komplisert anlegg for 20 personer.

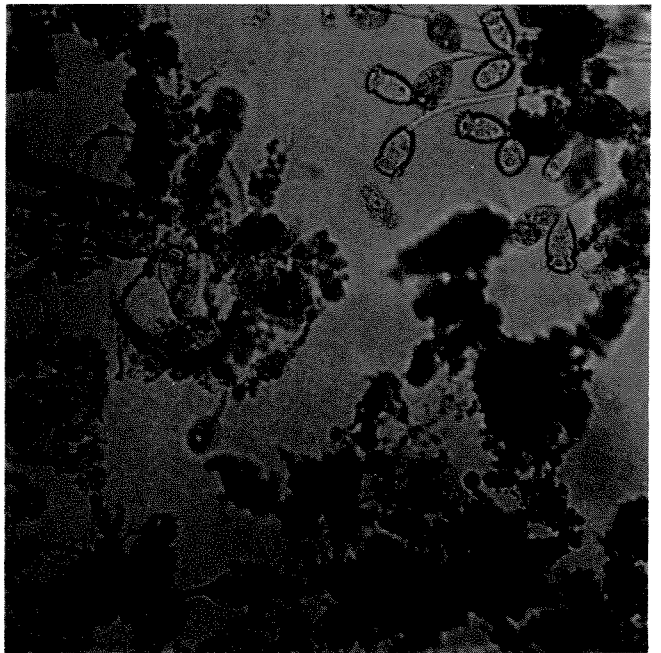
Aktivt slam fra renseanlegget (125x forstørret). Det var mye fastsittende, høyere organismer (protozoer) i slammet.

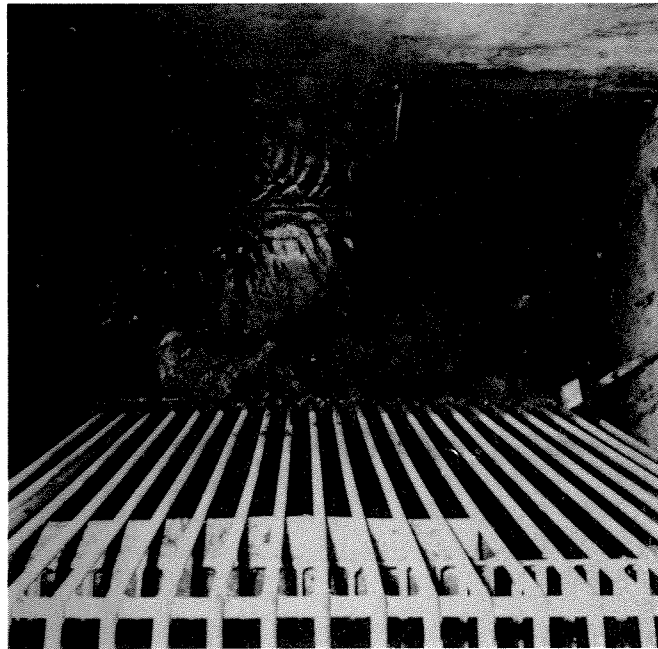
Innløpsristen som er dratt opp for å unngå hurtig gjentetting med papir etc.

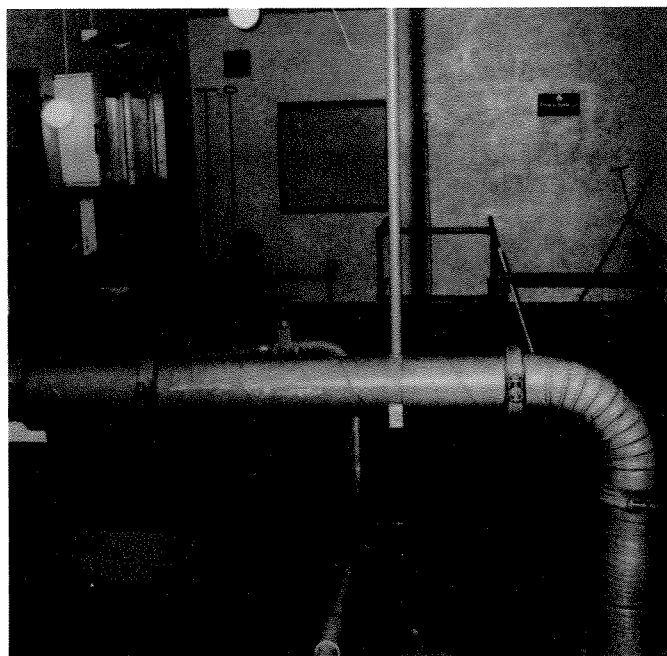
Støynivået i anlegget er plagsomt høyt (89 dB(A)), spesielt fordi driftsoperatøren oppholder seg i lengre tid av gangen på dette anlegget. En bør derfor forsøke å støydempe høytrykksviften, f.eks. ved å bygge den inn i en isolert kasse.

Interiør fra anlegget. Høytrykksviften gir for høyt støynivå og bør skjermes.

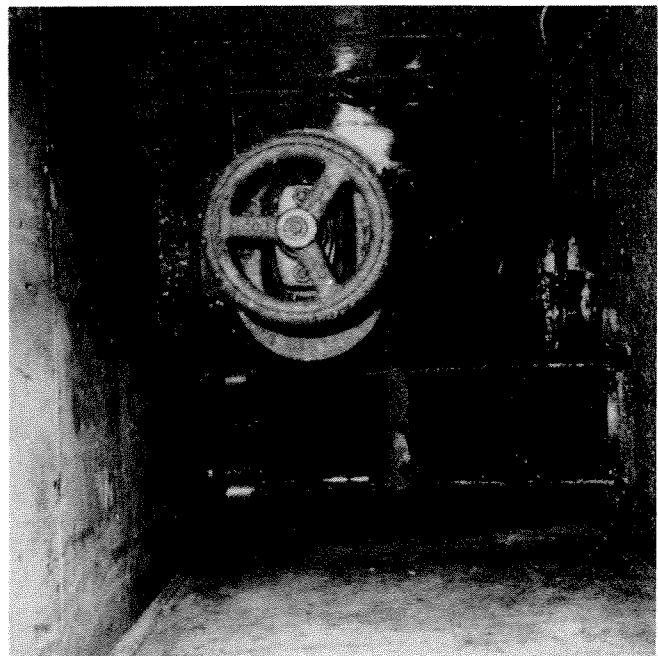
Utløpsrennen med V-overløp er plassert langt nede i en kum. Driftsoperatøren har her laget en føring for målestaven, slik at en får bedre avlesning av overløpshøyden.
