NORSK INSTITUTT FOR VANNFORSKNING

O – 52/75

**Driftsundersøkelse av renseanlegg
i
Rogaland**

26. april 1976

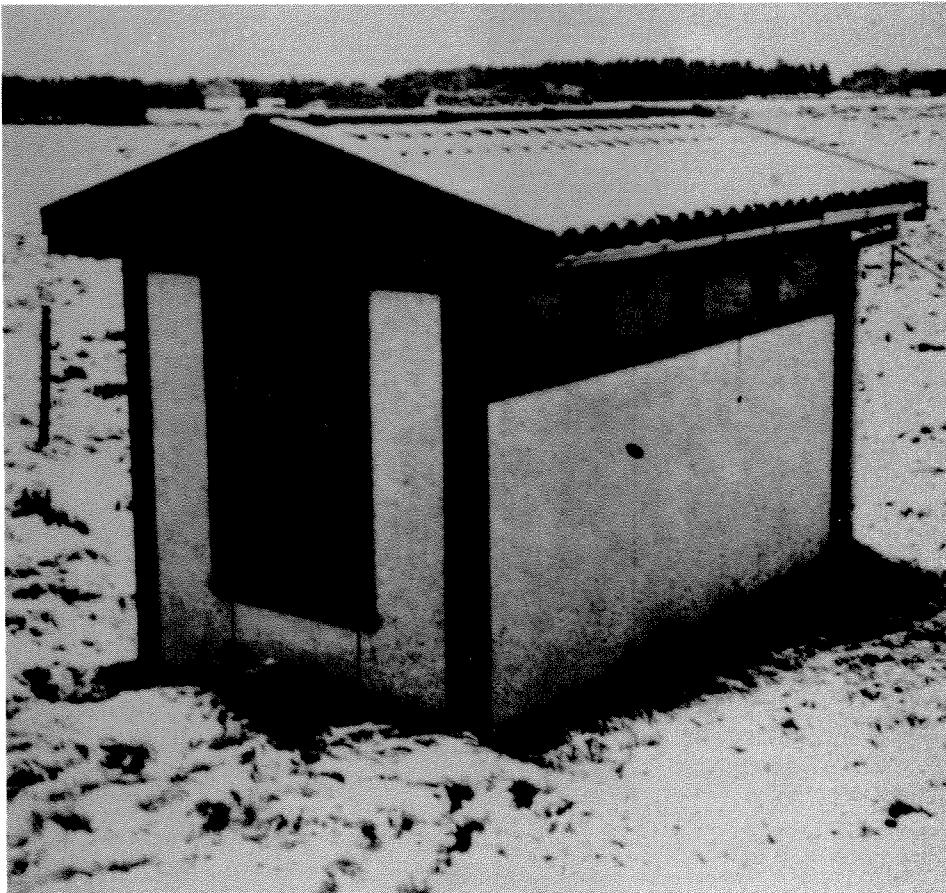
Høyland skoles renseanlegg.

Pkt. 9: Anlegget var ute av drift da blåsemaskinen hadde gått i stykker, og det bare var en maskin på anlegget. Pkt. 26: Det må installeres vask m/varmt vann.
 Pkt. 29: Mye rust på gangbaner, rør, rekkverk osv. Dette bør rettes på!
 Pkt. 44-50: Det må anskaffes driftsutstyr for å holde et skikkelig driftstilsyn med anlegget.

Renseanlegget hadde vært ute av drift i ca. en uke da vi besøkte det. Det hadde derfor ingen hensikt å ta ut prøver for analyse. Det var for øvrig ikke slam i anlegget, og ifølge driftsoperatøren hadde det heller ikke vært aktivt slam der i løpet av de fire årene anlegget hadde vært i drift. Det har følgelig aldri virket som et biologisk renseanlegg.

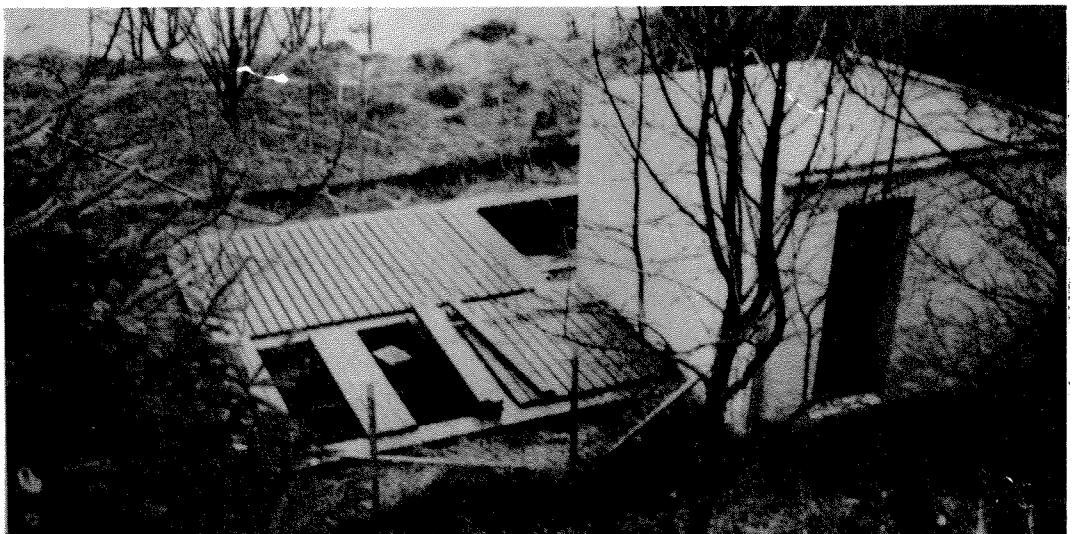
Polaris fabrikkers reseanlegg.

Anlegget er gammelt (bygget i 1965), og bassengene er ikke overbygget.

Kjemisk oksygenforbruk i utløpsvannet er relativt høyt ($KOF = 105 \text{ mg O}_2/\text{l}$). Dette har sammenheng med innholdet av suspendert stoff ($SS = 59 \text{ mg/l}$), som sannsynligvis er forårsaket av nitrifikasjon (dannelsen av nitrat) i luftetanken ($\text{nitratinnhold} = 7 \text{ mg N/l}$), med tilhørende denitrifikasjon og utvikling av nitrogengass i sedimenteringstanken.

Gassbobler vil rive med seg slampartikler opp til overflaten av tanken, og når en ikke har skumskjermer langs overløpsrennene, vil partiklene følge med vannet ut. Nitrifikasjon i et biologisk renseanlegg krever bl.a. lange oppholdstider (lav organisk belastning), og er normalt et tegn på at den biologiske prosessen fungerer bra.

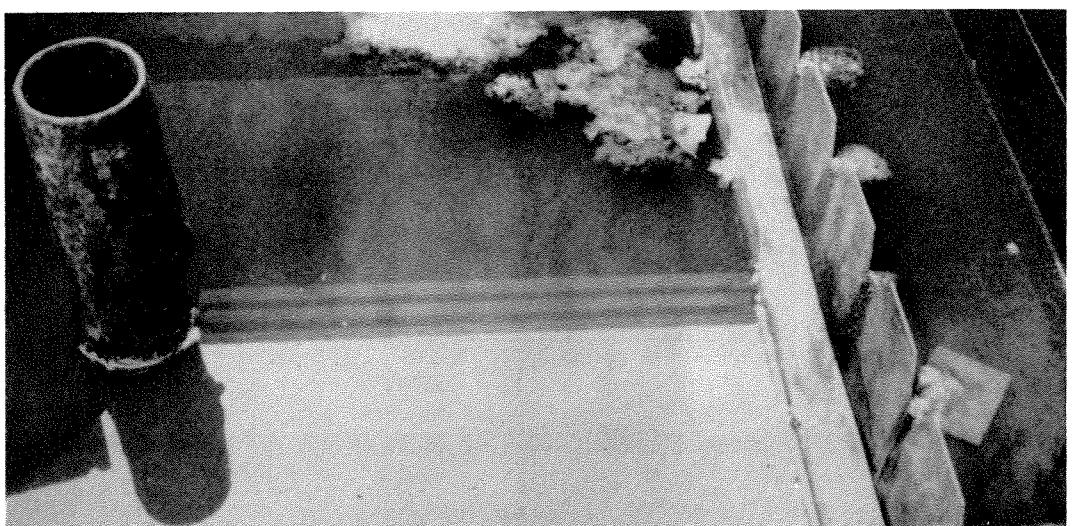
Flyteslammet går rett i utløpet! Det bør
installeres skumskjermer langs overløpsrennen.

Pkt. 2: Anlegget har ikke rist. Pkt. 12: Det bør installeres skumskjermer langs overløpsrennene for å hindre at flyteslam følger med utløpsvannet.

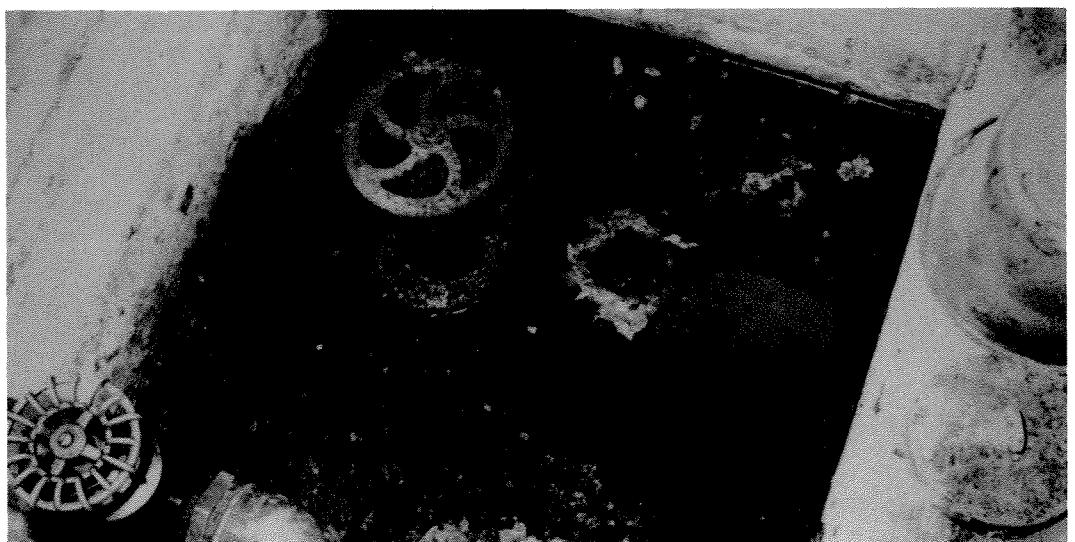
Pkt. 26: Det er bare vask med kaldt vann. Pkt. 27: Det er ikke rekkverk rundt bassengene. Trelemmene som brukes som gangbaner, er råtne og er dessuten farlig glatte vinterstid. Lemmene bør skiftes ut. Pkt. 30: Mammutfumppe og rør sterkt korrodert. Pkt. 31: Regnvann som samler seg i det ubenyttede sedimentteringsbassenget, går inn på renseanlegget gjennom et åpent T-rør i kompressorhuset.

Regnvannet går inn på anlegget gjennom denne
åpningen i tilførselsledningen.

Dette røret må stenges av. Pkt. 43-50: Anlegget bør utstyres med driftsinstruks, driftsjournal og driftsutstyr slik at en kan følge opp driften av anlegget.

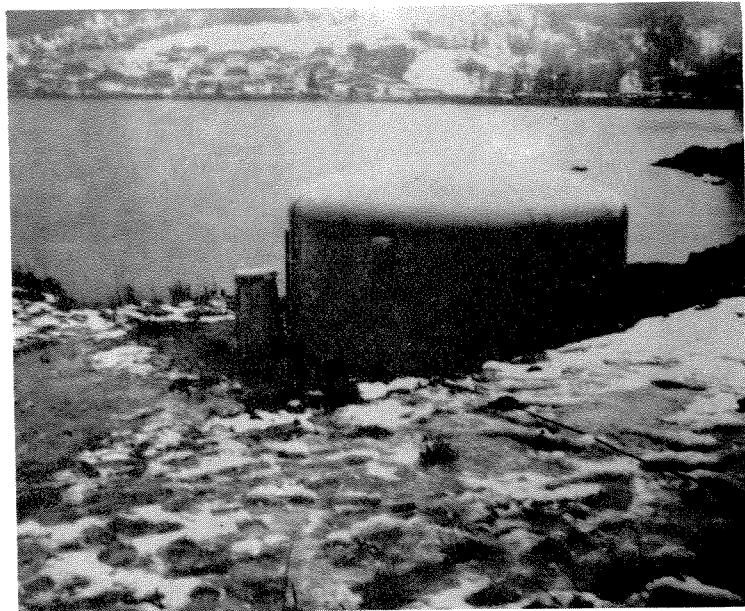
Moi renseanlegg.

Sedimenteringstanken med typisk flyteslam forårsaket av denitrifikasjon i det biologiske slammet. Skumskjermen hindrer her mesteparten av slammet i å følge med utløpsvannet.

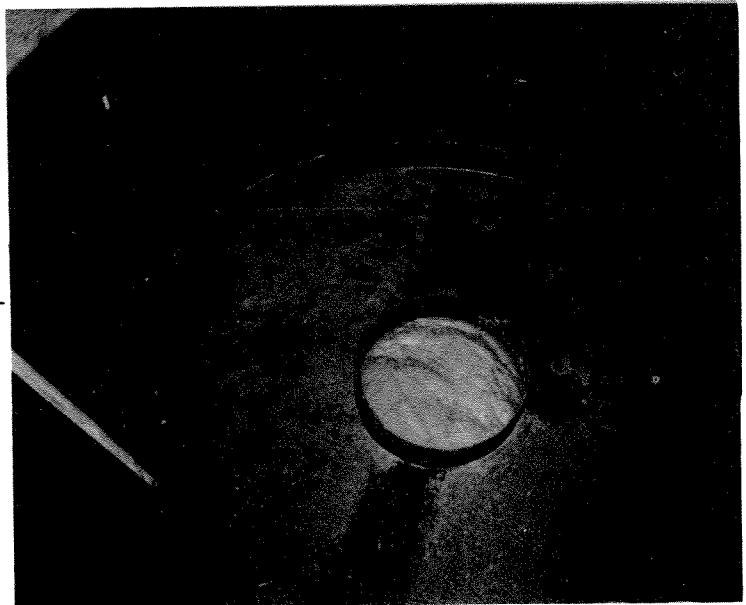
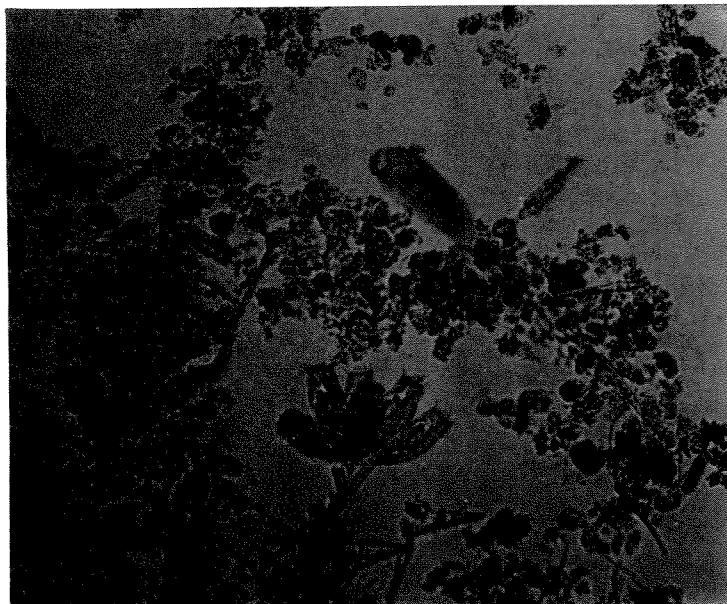
Aktivt slam fra renseanlegget (125x forstørret). Det var bra med fastsittende, høyere organismer i slammet.

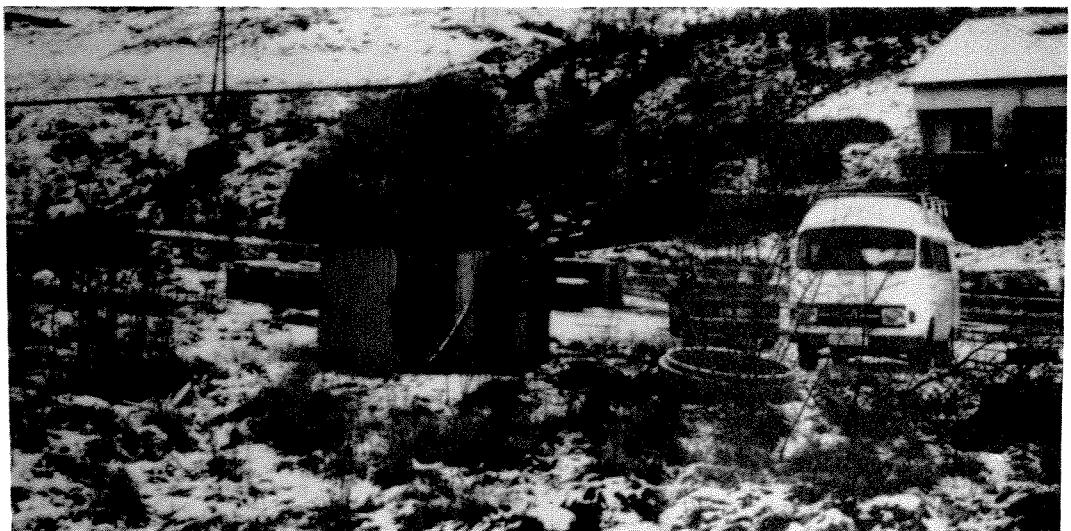
Figgjo renseanlegg.

Prøvene fra luftetanken viser at anlegget hadde lite aktivt slam (innholdet av suspenderet stoff = 1460 mg/l). Dette skyldes store nedbørmengder og utvasking av slam fra anlegget i perioden før vårt besøk.

Analysene av utløpsvannet viser høye verdier både for suspendert stoff (SS = 109 mg/l) og organisk stoff (KOF = 202 mg O₂/l, BOF₇ = 81 mg O₂/l). Årsaken til dette er sannsynligvis for lite biologisk slam i anlegget (se ovenfor), slik at det ikke foregår en skikkelig nedbrytning av det organiske materiale i kloakkvannet. I tillegg er anlegget svært høyt belastet idet det er dimensjonert for 150 personer, mens det er oppgitt å være over 250 som er tilknyttet anlegget.

Ut fra disse resultatene må en si at anlegget ikke fungerte tilfredsstillende på prøvedagen. Da anlegget, ifølge kommunens folk, skal nedlegges om noen år, må det bli en vurdering hvor mye som skal utbedres ved anlegget. Det ville imidlertid være en fordel med et overløp som automatisk trer i funksjon ved overskridelse av den vannføring renseanlegget kan ta hånd om.

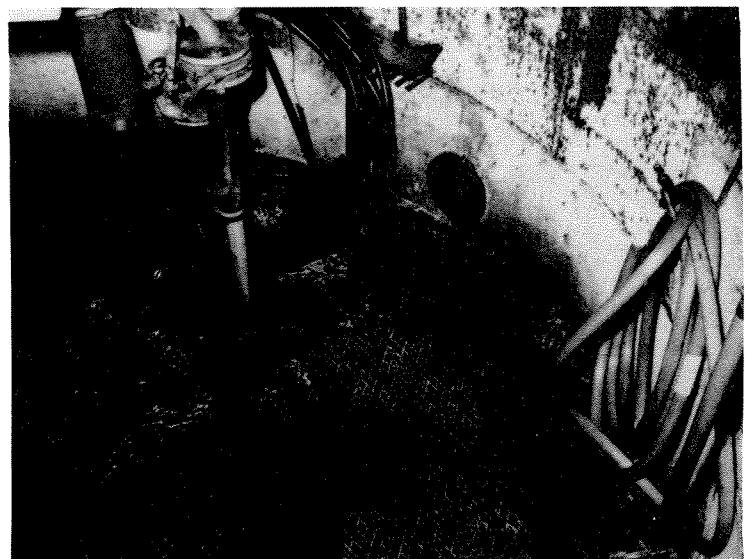
Pkt. 1 og 32: Regnvannsoverløpet trer i funksjon ved struping av en ventil på innløpsledningen. Ved regnvær vil en ofte tape noe slam fra renseanlegget før en rekker å redusere vannføringen. Pkt. 14: Det er umulig å få målt returslamføringen. Pkt. 26: Det er såpe og papirhåndklær, men bare kaldt vann. Pkt. 29 og 31: Mye rust på gangbaner og i de deler av tanken som er over vannnivå. Overbygget er sterkt rustangrepet og er uisolert.

Mye rust på dørkeplater og overbygg.

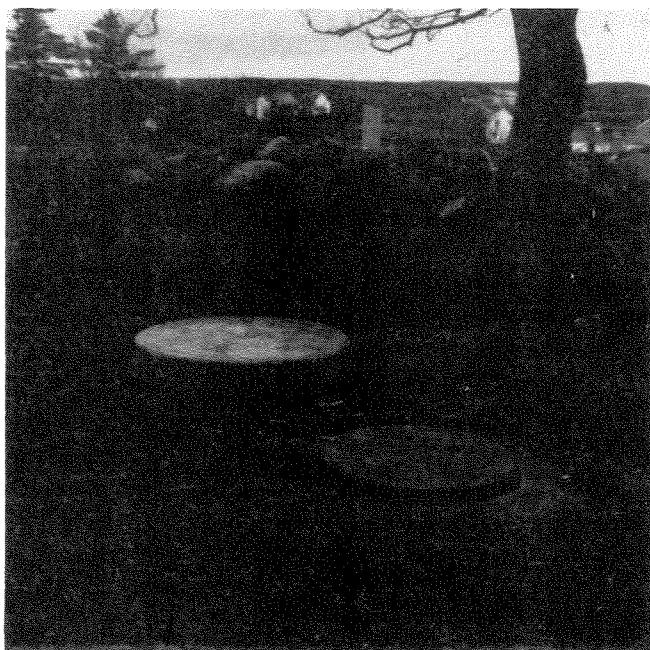
Malmheim skoles renseanlegg. (De to kumlokkene).

Renseanlegget som består av et utjavningskammer og en slamtank i tillegg til selve biosorpsjonsanlegget, er helt nedgravet i bakken. Anlegget er svært kompakt og er nokså komplisert driftsmessig sett.

Analysene av utløpsvannet viser relativt høye verdier både for suspendert stoff ($SS = 88 \text{ mg/l}$) og for organisk stoff ($KOF = 139 \text{ mg O}_2/\text{l}$, $BOF_7 = 72 \text{ mg O}_2/\text{l}$). Årsaken er sannsynligvis at det er for lite aktivt slam i kontaktkammeret (slamvolum = 80 ml/l , $SS = 562 \text{ mg/l}$), slik at det ikke foregår noen skikkelig biologisk nedbrytning av det organiske materiale i kloakkvannet. Prøvene fra reaktiveringstanken viser at det er tilstrekkelig med aktivt slam der (slamvolum = 250 ml/l , $SS = 3700 \text{ mg/l}$), og en må derfor sørge for å få tilbakeført mer slam til kontaktkammeret enn det som automatikken nå gir. Det er mulig at en kontinuerlig returslamføring vil være bedre enn det nåværende system hvor vipperennen for innløpsvannet styrer returslampsumpingen.

Det lave oksygeninnholdet i begge luftetankene er sannsynligvis forårsaket av at viften ikke har noe skikkelig luftinntak. Den høye temperaturen i anlegget (23°C) er også et resultat av dette. En bør forsøke å øke oksygeninnholdet ved å lage et luftinntak for viften i lokket over anlegget.

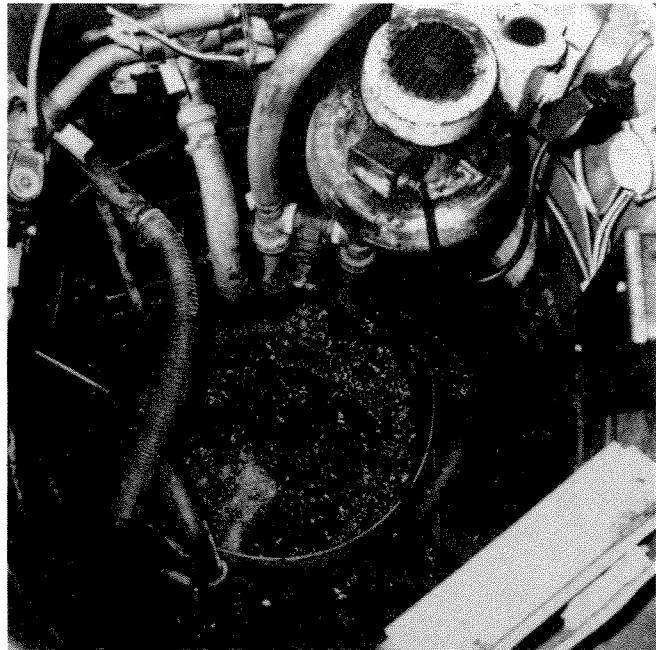
Dette er et svært komplisert anlegg for 20 personer.

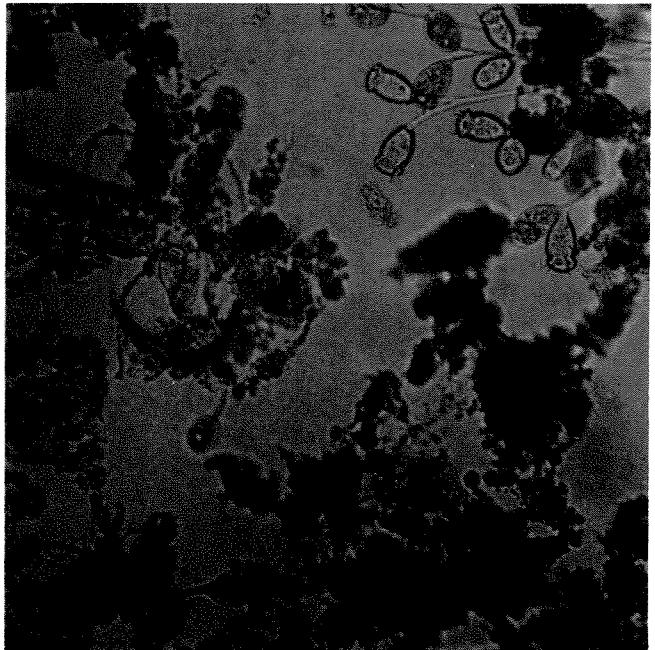
Aktivt slam fra renseanlegget (125x forstørret). Det var mye fastsittende, høyere organismer (protozoer) i slammet.

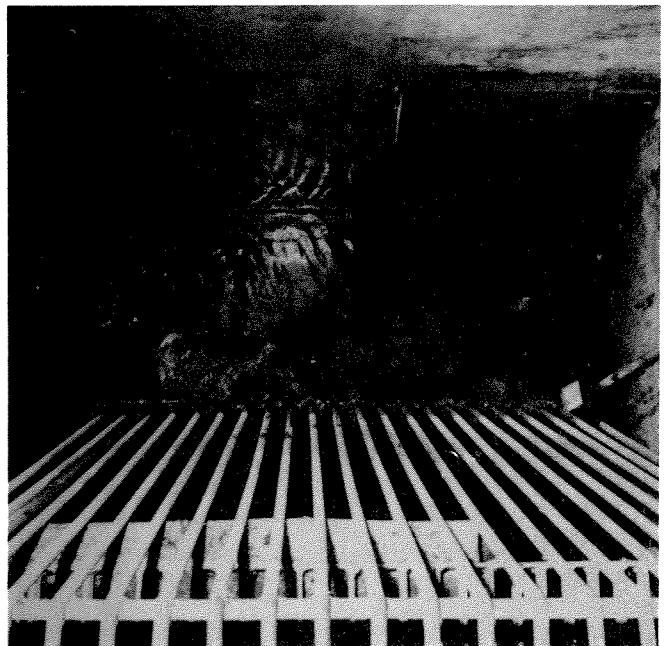
Innløpsristen som er dratt opp for å unngå hurtig gjentetting med papir etc.

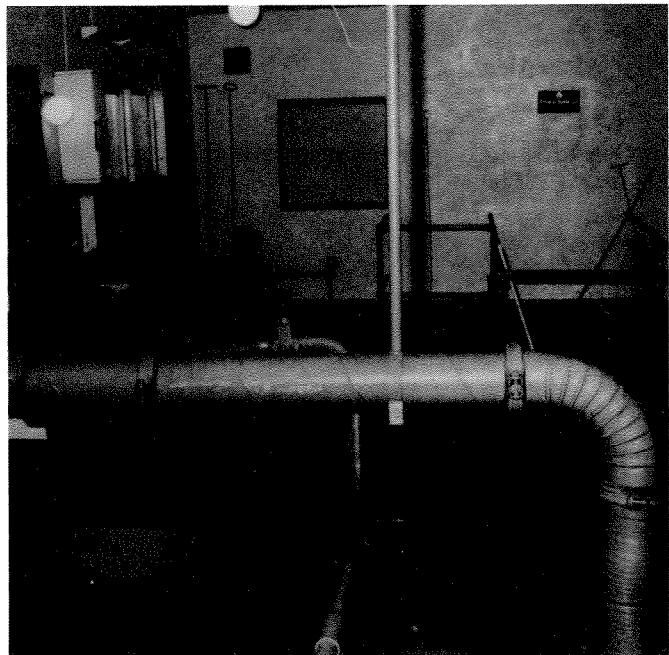
Støyenivået i anlegget er plagsomt høyt (89 dB(A)), spesielt fordi driftsoperatøren oppholder seg i lengre tid av gangen på dette anlegget. En bør derfor forsøke å støydempe høytrykksviften, f.eks. ved å bygge den inn i en isolert kasse.

Interiør fra anlegget. Høytrykksviften gir for høyt støynivå og bør skjermes.

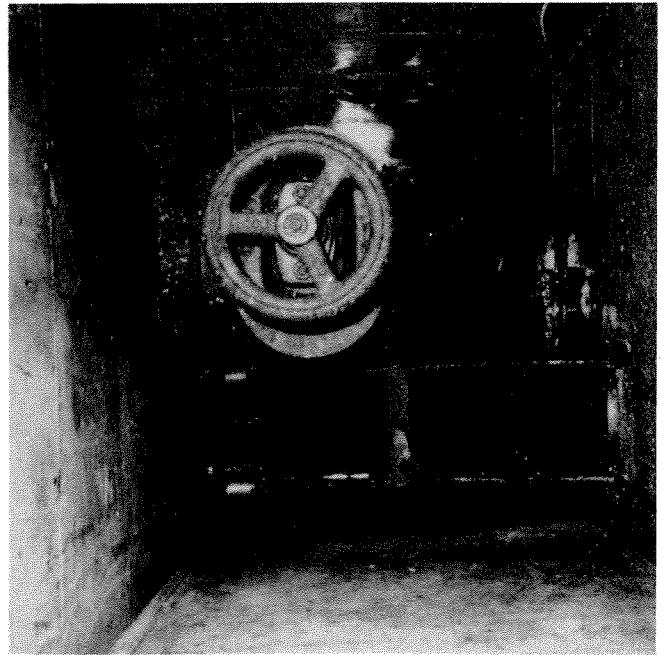
Utløpsrennen med V-overløp er plassert langt nede i en kum. Driftsoperatøren har her laget en føring for målestaven, slik at en får bedre avlesning av overløpshøyden.

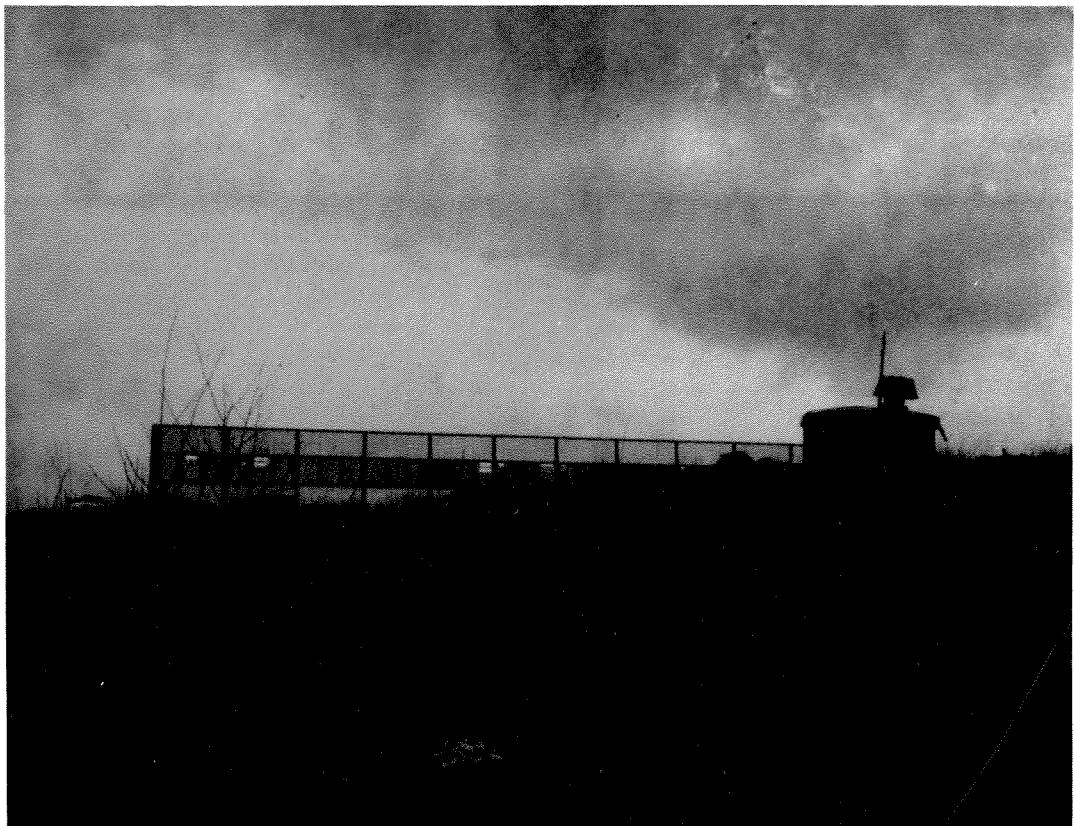
Aksdal renseanlegg.
(Kontorbygget i bakgrunnen.)

Anlegget var ute av drift ved vårt besøk fordi tilførselsledningen var graved i stykker. Mesteparten av kloakken så ut til å gå utenom anlegget og ut i skråningen nedenfor. Lekkasjen hadde resultert i at anlegget var blitt fylt med regn- og infiltrasjonsvann, og det var ikke lenger aktivt slam i anlegget (slamvolum 20 ml/l). Det ble derfor ikke tatt ut noen prøver for analyse.

Ledningen skulle bli reparert snarest mulig. For øvrig er det svært viktig at også anlegg av denne type har regelmessig driftstilsyn for i det minste å kontrollere at vifte og automatikk fungerer, og om det er behov for slamtømming.

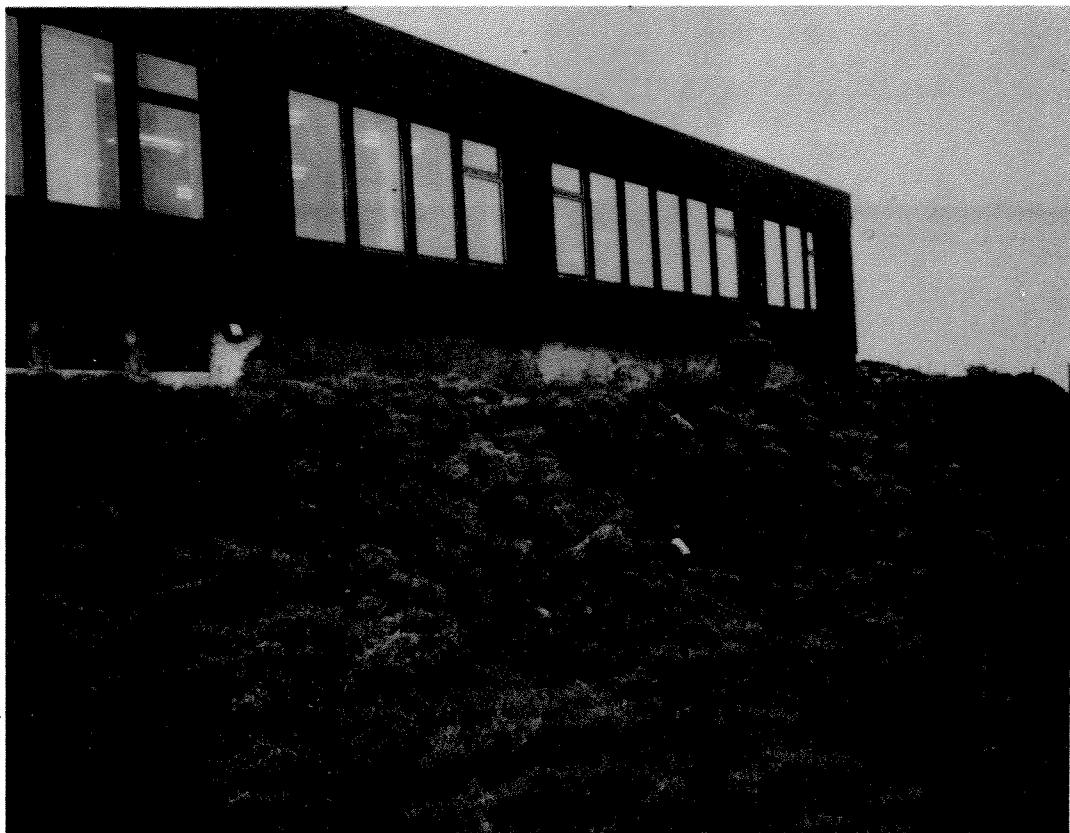
Hetland skoles renseanlegg (like foran skolen).

Analysene av det dekanterte vannet fra luftetanken viser et noe høyt innhold av organisk stoff (kjemisk oksygenforbruk, KOF = 136 mg O₂/l, biokjemisk oksygenforbruk, BOF₇ = 43 mg O₂/l). Årsaken er sannsynligvis et noe høyt partikkellinnhold i vannet.

Brakettene som holder viften fast til tanken, er sterkt korrodert og bør skiftes ut. Likeledes må pumpen tas opp og rengjøres for filler, plast etc.

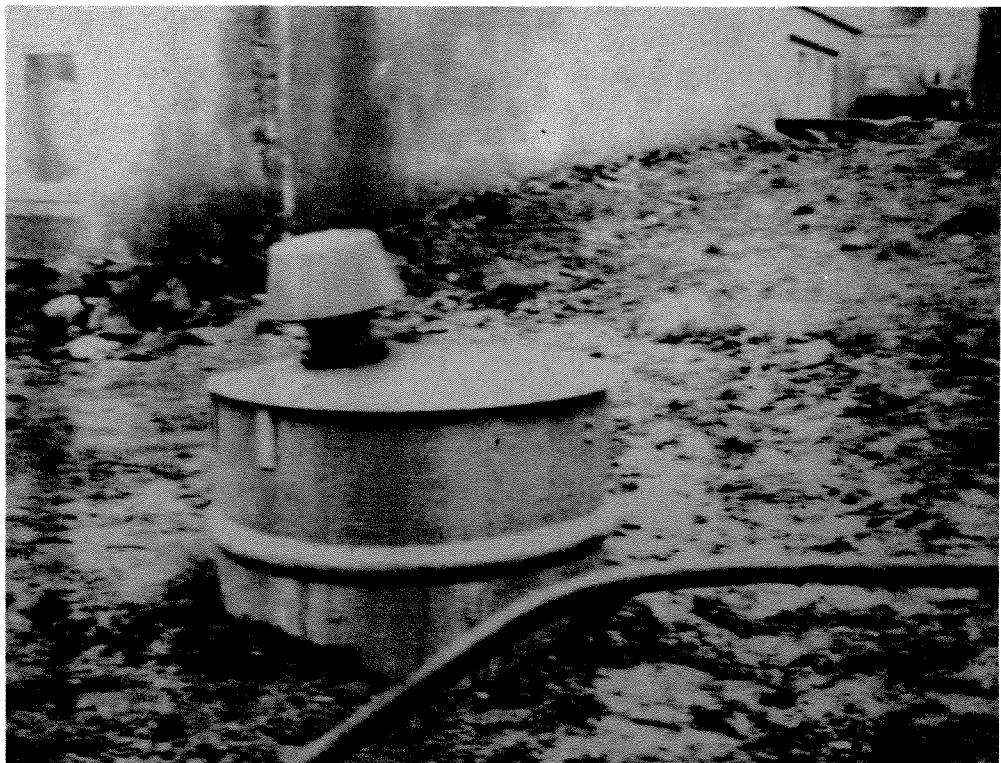
Stegaberg skoles renseanlegg.

Anlegget ble satt i drift ca. 3½ måned før vårt besøk. Prøvene fra luftetanken viser at det var lite slam i anlegget (suspendert stoff = 700 mg/l). Årsaken kan være den korte driftsperioden slik at det ikke har vært tid nok til å bygge seg opp mer slam i anlegget. Driftsoperatøren trodde imidlertid at taknedløpet på skolen også ble ført inn på anlegget, og det vil i så tilfelle gjøre det vanskelig å få til en økning i slaminnholdet. Dette forholdet må undersøkes nærmere og regnvannet eventuelt føres utenom anlegget.

Analysene av det dekanerte vannet fra luftetanken viser meget lavt innhold av organisk stoff (kjemisk oksygenforbruk, KOF = 24 mg₂/l, biokjemisk oksygenforbruk, BOF = 3 mg₂/l). Siden det er så lite aktivt slam i anlegget, er disse lave verdiene sannsynligvis ikke et resultat av biologisk rensing, men en bekreftelse på at anlegget tar inn en god del regnvann som fortynner avløpavannet.
