NORSK INSTITUTT FOR VANNFORSKNING

Driftsundersøkelse av renseanlegg
i
Vest-Agder

20. mai 1976

RENSEANLEGG I VEST-AGDER

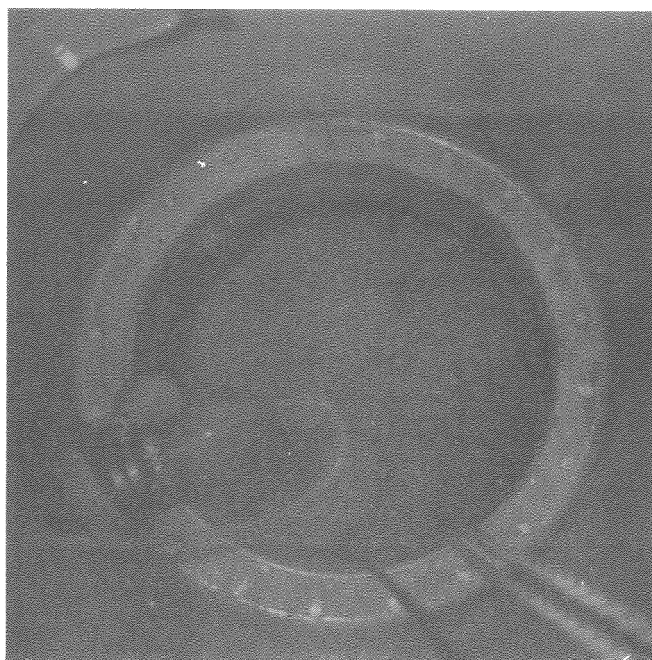
Biologisk enhet, anlegget var velstelt.

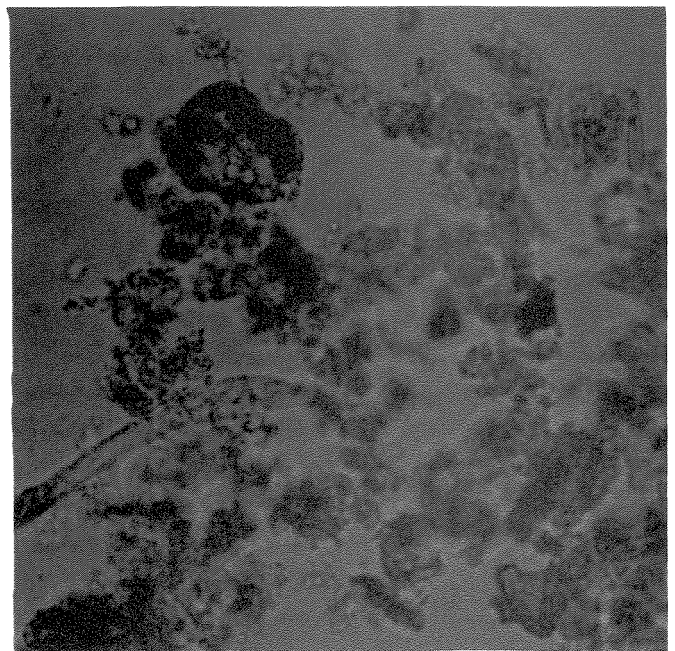
Mikroskoperingen av det aktive slam viste få høyere mikroorganismer. Forstørrelse ca. 300 x.

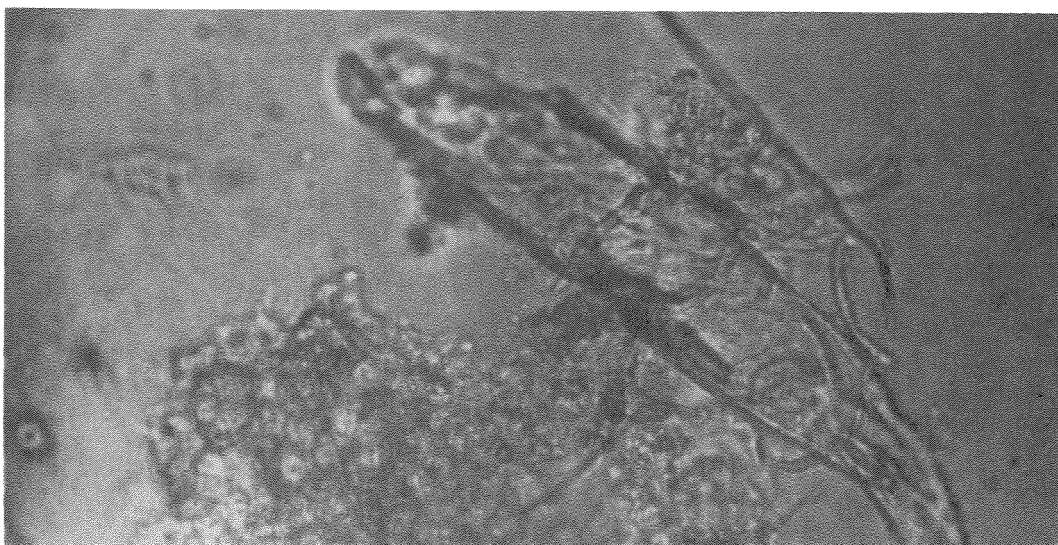
Det var lite aktivt slam i anlegget. Således ble slamvolumene i aktiverings- og reaktiveringstankene målt til henholdsvis 140 og 170 ml/l. Det lave slaminnhold sammen med den høye belastningen forårsaker en lav renseseffekt i anlegget. Uttak av overskudds-slam bør derfor reguleres slik at slamvolumet i aktiveringstanken blir ca. 500-600 ml/l.

Mikroskoperingen av det aktive slam viste at dette inneholdt mye fibre og kaffe-
grut. Forstørrelse ca. 300 x.

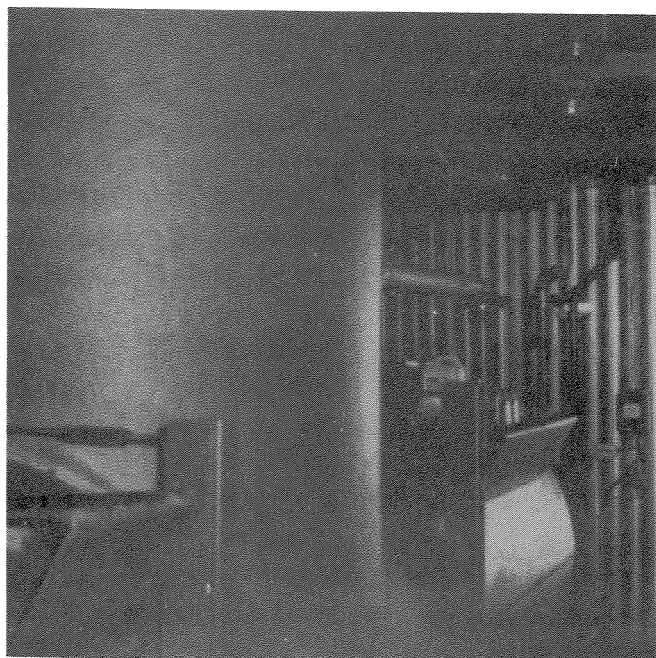
Lagringen av slammet i tanken under anlegget forårsaket en forferdelig stank inn i anlegget. Arbeiderne ved transformatorstasjonen et stykke unna renseanlegget hadde også klaget over den vonde lukten fra anlegget. På grunn av at tanken ligger i selve driftsrommet og ikke nedgravd, blir temperaturen i slammet tilstrekkelig høy til å sikre en betydelig gassutvikling. Slik anlegget er konstruert, må gassen stige opp i sedimenteringsenheten og derfra ut i rommet hvor anlegget er plassert.

Gassutvikling i slamlagringstanken ved gulvet forårsaket en meget vond lukt.
