NORSK INSTITUTT FOR VANNFORSKNING

Driftsundersøkelse av renseanlegg
i
Vest-Agder

20. mai 1976

RENSEANLEGG I VEST-AGDER

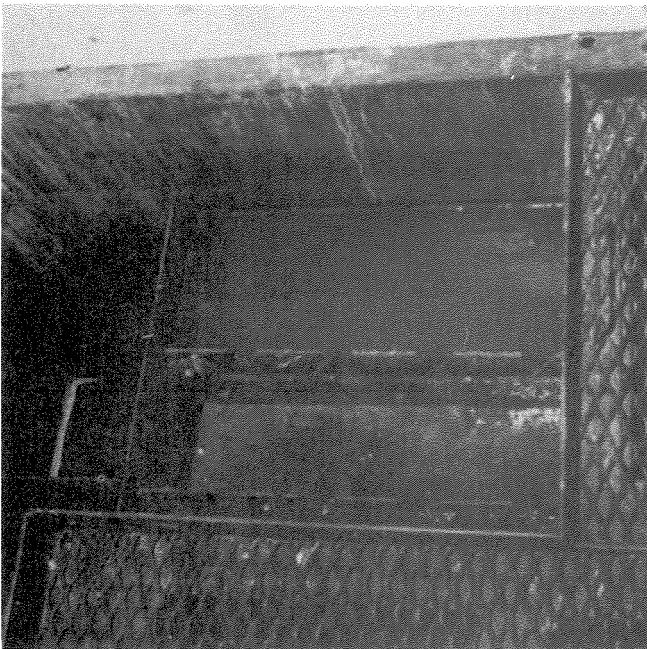
Renholdet var dårlig.

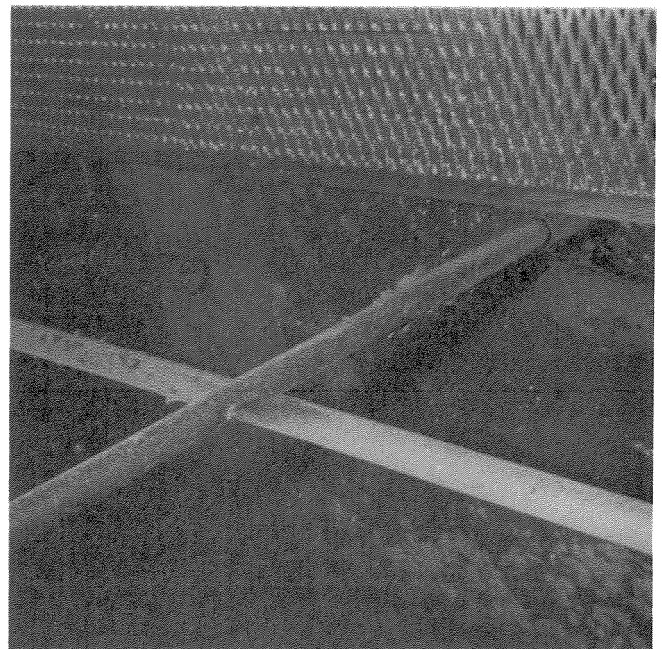
Ved dette anlegg var det installert altfor lav blåsemaskin-kapasitet. Anlegget fungerte derfor lite tilfredsstillende. For å få tilstrekkelig luftmengder til returslamføringen ble lufttilførselen til deler av luftebassenget strupet. Dette medførte at slammet ble avsatt på bunn av bassenget og dannet anaerobe forhold der. Gasser som ble dannet i det bunnfelte slam, forårsaket vond lukt i anlegget.

For liten blåsemaskin-kapasitet forårsaket for dårlig omrøring i luftetank.

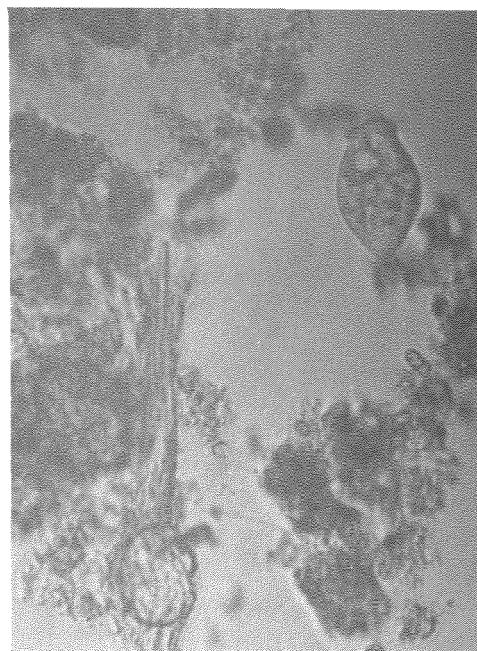
Mikroskopering av det aktive slam viste et relativt høyt innhold av høyere mikroorganismer. Forstørrelse ca. 300 x.

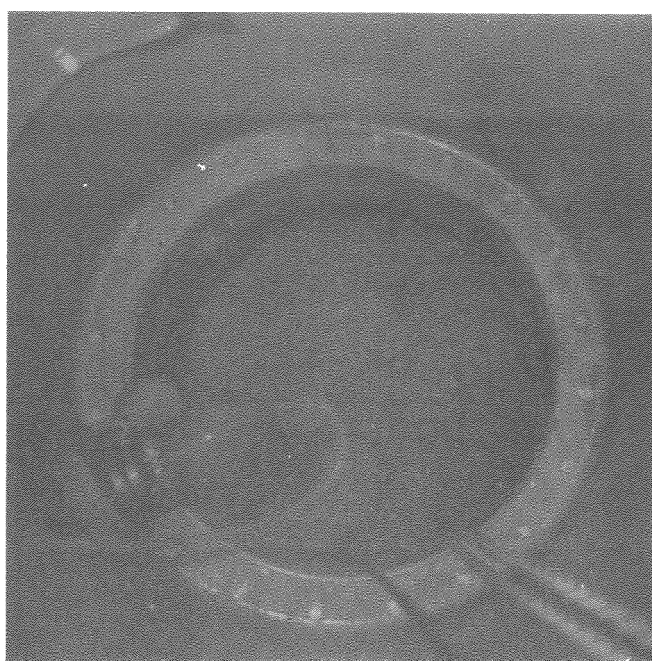
Biologisk enhet, anlegget var velstelt.

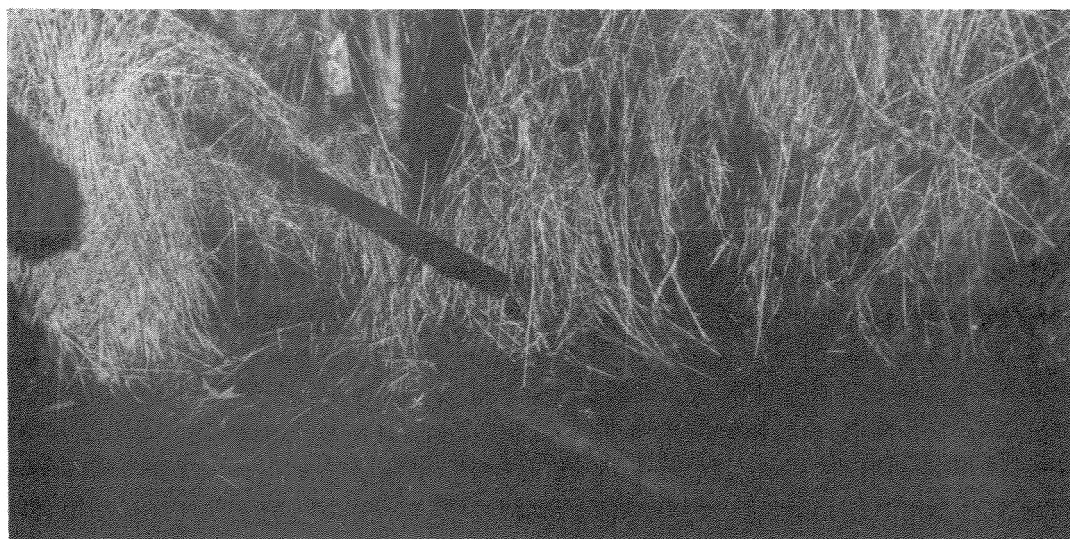
Dette anlegg virket ikke. Anlegget hadde flommet over og således mistet mesteparten av slammet. Utløpsledningen var ført til en bukt, men deler av ledningen lå udekket i dagen slik at denne hadde frosset. For å hindre flere oversvømmelser var utløpsledningen kappet slik at avløpsvannet ble pumpet til en åpen grøft.

Utløpsledningen fra anlegget var kappet over slik at avløpsvannet rant ut i en åpen grøft.

Tid-uret som styrte anlegget, var også feil innstilt. Flygt bør derfor kontaktes for å kontrollere tid-uret. For øvrig anbefaler vi at det inngås en servicekontrakt med Flygt slik at anlegg og tid-ur sees over minst en gang pr. år. Det er viktig at anlegget får regelmessig driftstilsyn for å kontrollere at vifte og pumpe virker, og om det er behov for slamtømming. Dersom slamvolumet overskrider ca. 700 ml/l, bør en del av slammet uttappes. Ved å la noe av slammet være igjen, vil oppstartingen av de biologiske prosesser foregå hurtigere.

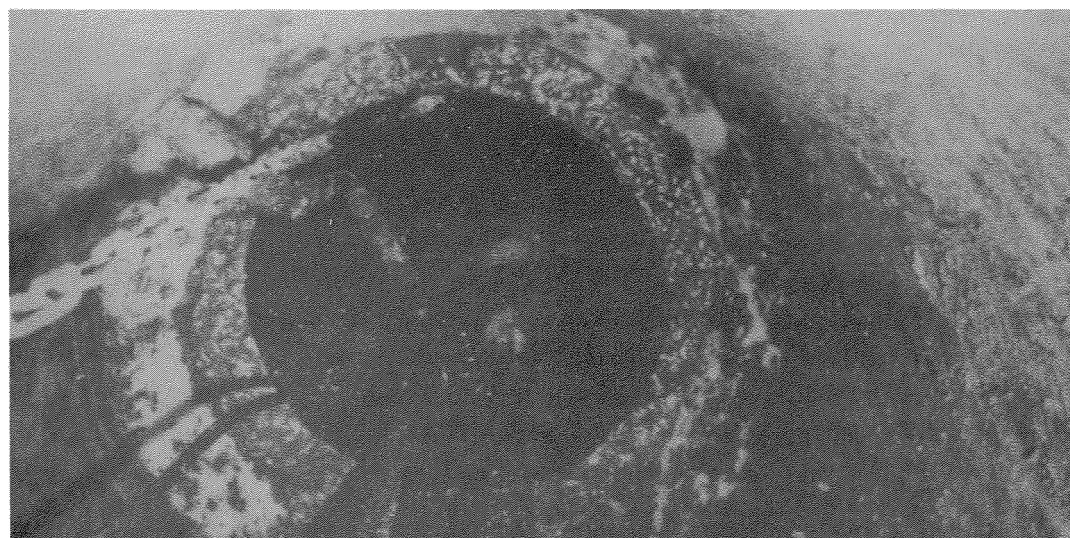
Anlegget hadde flommet over og var svært tilgriset.

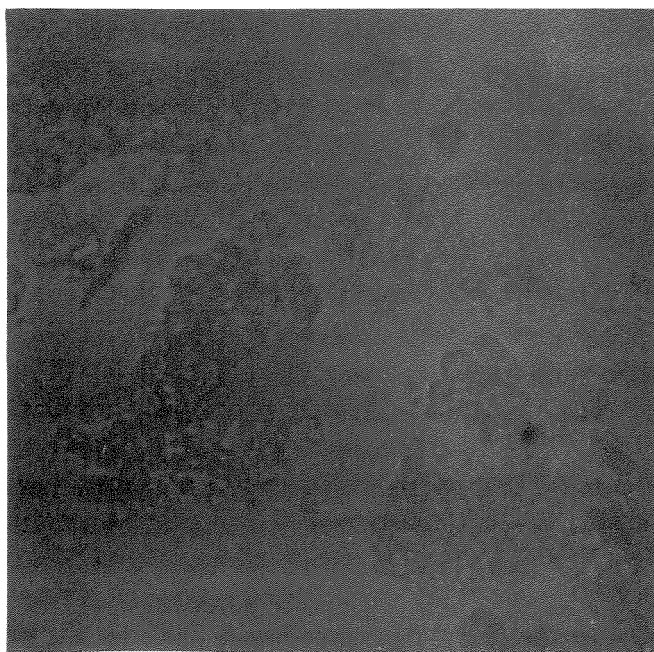
Det ble ikke observert høyere mikroorganismer i det aktive slam.
Forstørrelse ca. 300 x.

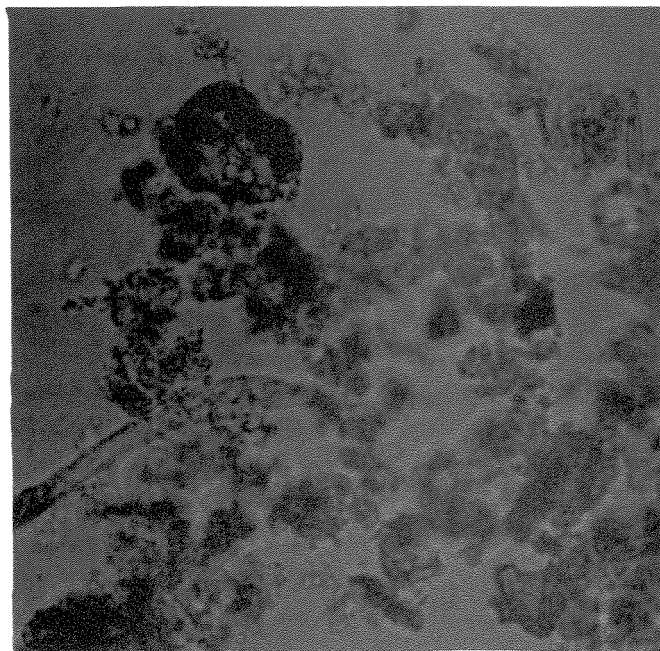
Mikroskoperingen av det aktive slam viste få høyere mikroorganismer. Forstørrelse ca. 300 x.

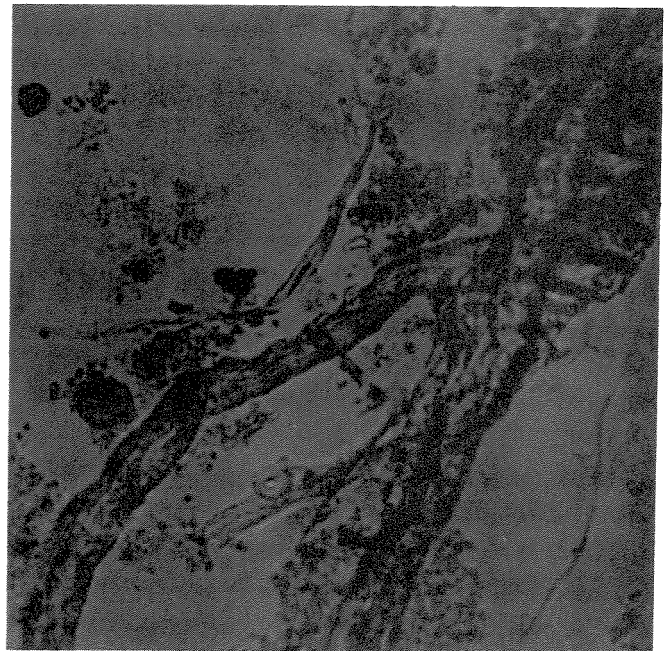
Mikroskoperingen av det aktive slam viste et høyt innhold av fibre. Forstørrelse ca. 300 x.

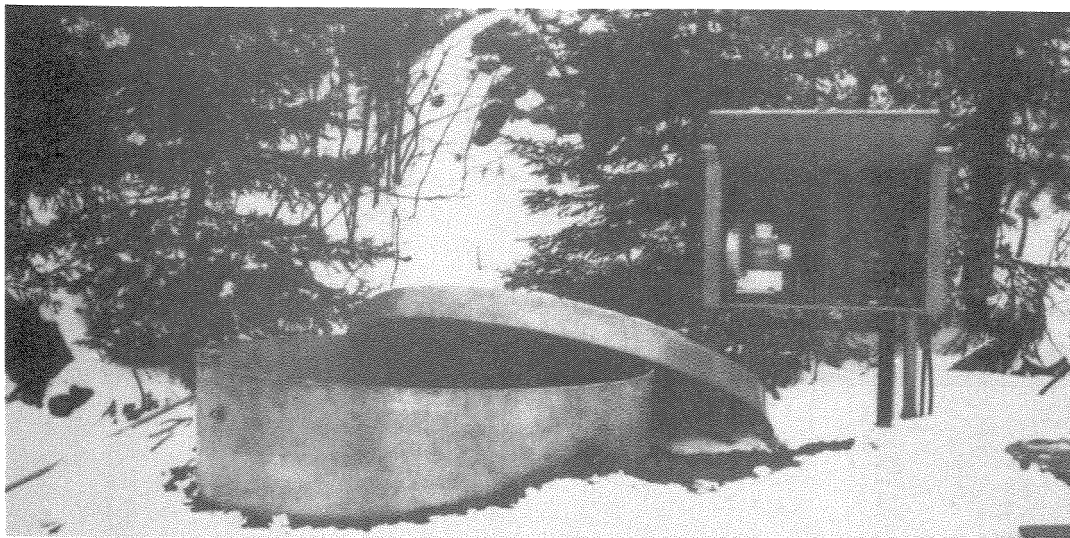
Lolandsheimens renseanlegg. I bakgrunnen høytrykksviften som gikk varm og måtte skiftes ut ca. tredje hver måned.

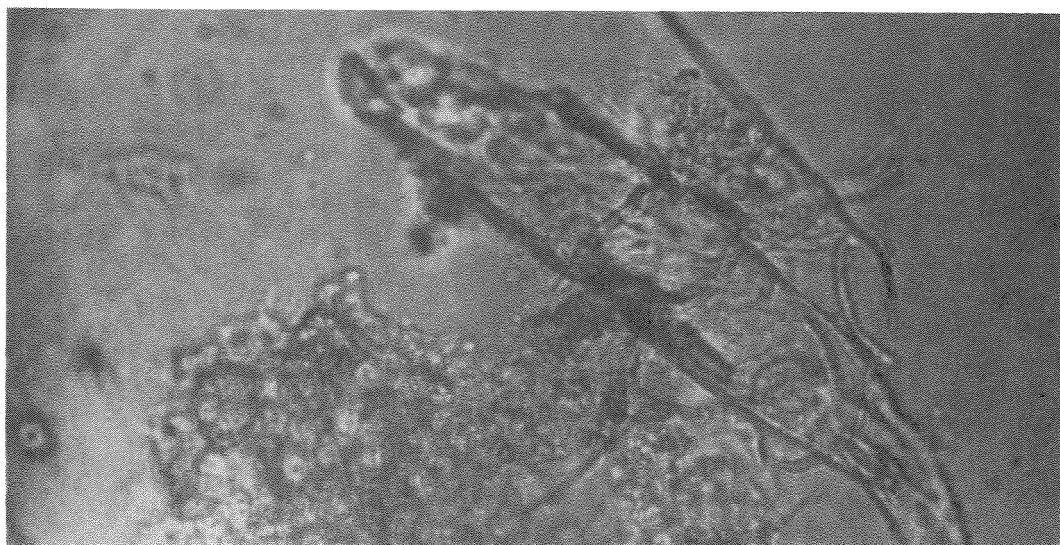
Det var lite aktivt slam i anlegget. Således ble slamvolumene i aktiverings- og reaktiveringstankene målt til henholdsvis 140 og 170 ml/l. Det lave slaminnhold sammen med den høye belastningen forårsaker en lav renseseffekt i anlegget. Uttak av overskudds-slam bør derfor reguleres slik at slamvolumet i aktiveringstanken blir ca. 500-600 ml/l.

Mikroskoperingen av det aktive slam viste at dette inneholdt mye fibre og kaffe-
grut. Forstørrelse ca. 300 x.

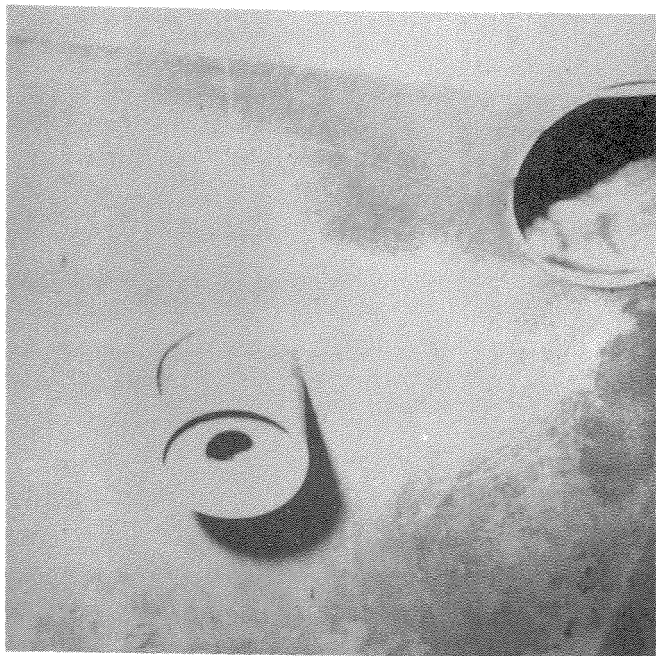
Da vi ankom anlegget, var strupeskiye i overløpskassen tettet slik at alt avløpsvannet rant urensset ut i en liten bekk. Strupeskiye hadde en åpning på 18 mm. En så liten dimensjon må nødvendigvis føre til hyppig igjentetting. På grunn av den store fare for igjentetting av strupeskiye bør tilførselen til anlegget forandres. Den korte oppholdstid i kamrene før kontaktvalsene gjør at tilførselen blir langt mer kritisk enn ved f.eks. et aktivslamanlegg.

Midt på bildet sees strupeski i overløps-
kassen som var igjentettet. Dette forårs-
saket at alt avløpsvannet rant urensset ut
i bekken.

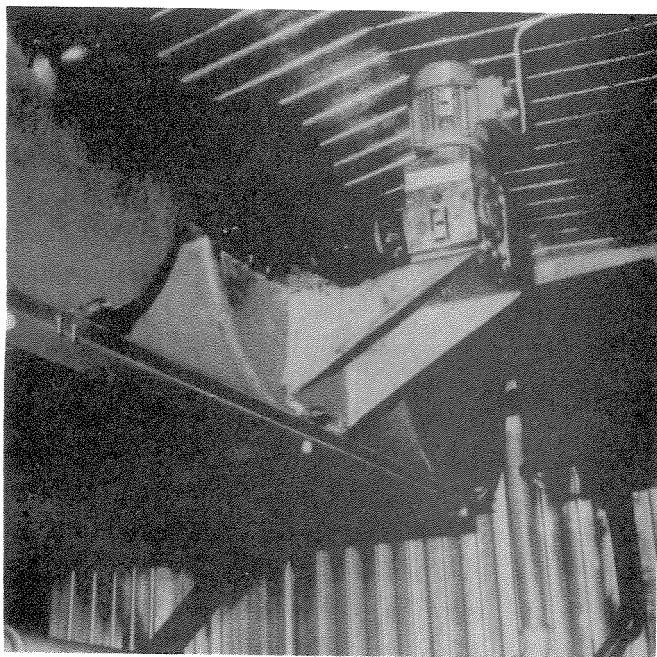
Anlegget er meget tungvint å drive. Alle hovedenheter i anlegget er plassert oppe under taket med meget liten avstand fra taket.

Driftskjeden for kontaktvalsene må skjermes.
Bildet viser også at det er meget trangt og
tungvint å komme til overløpskasse og
valser.

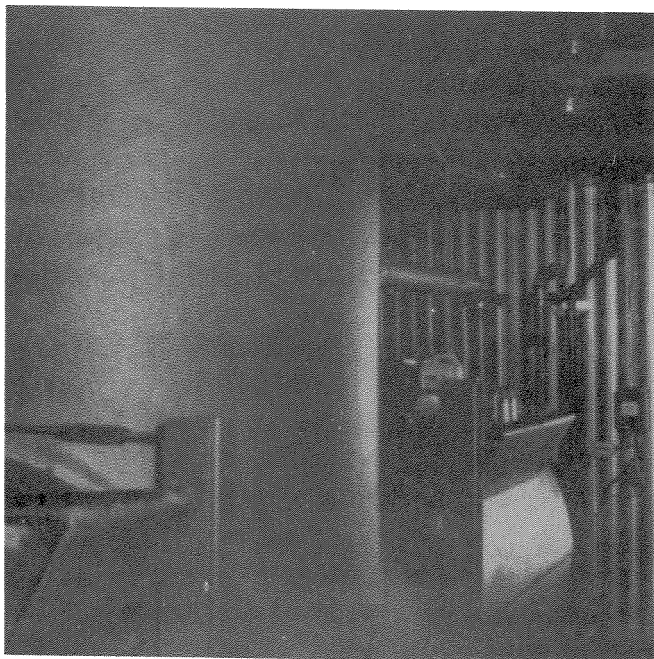
Lagringen av slammet i tanken under anlegget forårsaket en forferdelig stank inn i anlegget. Arbeiderne ved transformatorstasjonen et stykke unna renseanlegget hadde også klaget over den vonde lukten fra anlegget. På grunn av at tanken ligger i selve driftsrommet og ikke nedgravd, blir temperaturen i slammet tilstrekkelig høy til å sikre en betydelig gassutvikling. Slik anlegget er konstruert, må gassen stige opp i sedimenteringsenheten og derfra ut i rommet hvor anlegget er plassert.

Gassutvikling i slamlagringstanken ved
gulvet forårsaket en meget vond lukt.

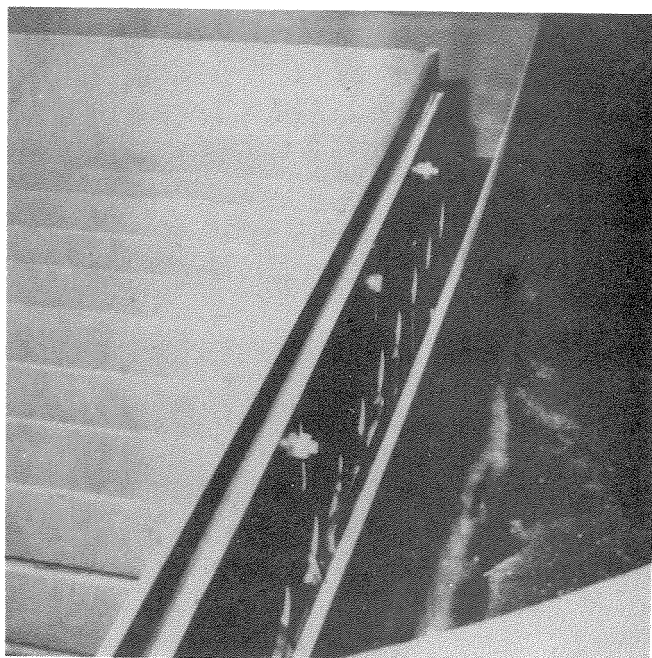
Flyteslam i lamellsedimenteringen skyltes
gassutviklingen fra slamlagringstanken.

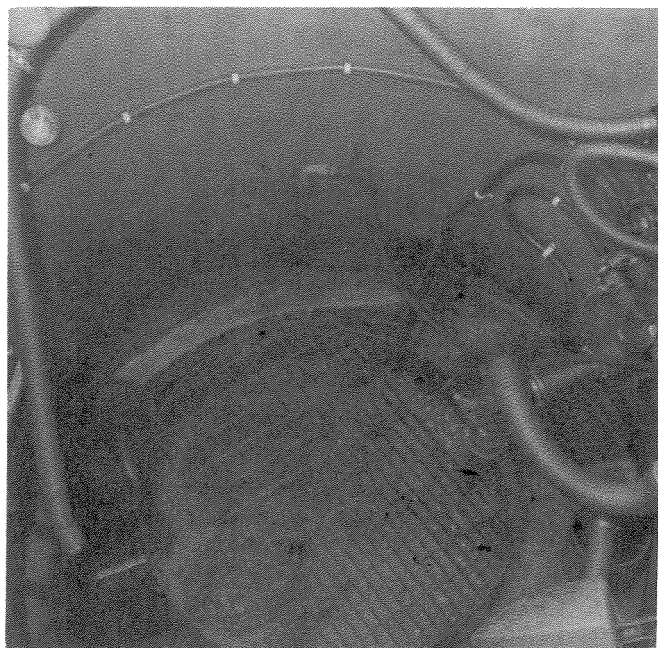
Renseanlegget sett ovenfra. Utløpsrennen var skeivt innstilt slik at det rensede vann ble trukket av ujevnt.

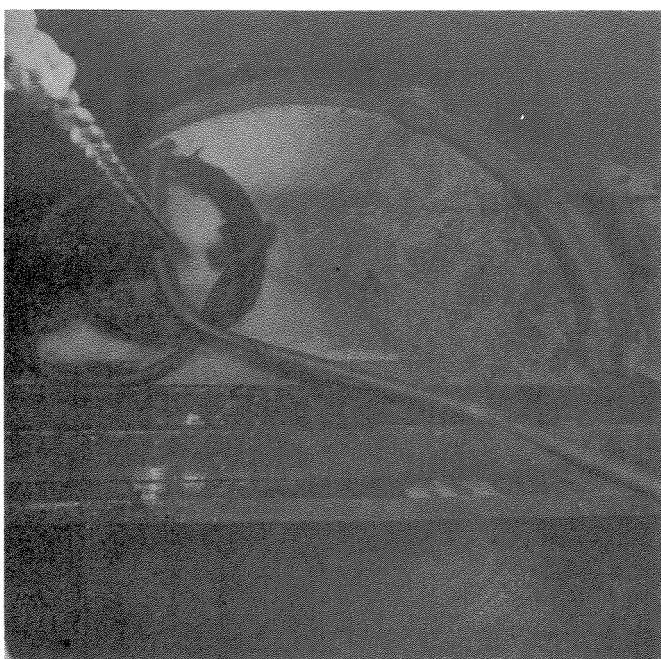
Skilleveggen mellom utjevningstank og slamlagringstank var utført av plank. Det var lekkasje i skilleveggen slik at vannivåene stod like høyt på begge sider av skjermen. På grunn av lekkasjene mistes dekanteringsmulighetene for slamvannet. Anlegget er lavt belastet slik at overskuddslammengden er lav. Lekkasjene har derfor liten betydning ved den eksisterende belastning. Når vesentlig flere personekvivalenter tilknyttet, bør skilleveggen repareres slik at det kan dras full nytte av dekanteringsmulighetene for slamvannet.

Det var lekkasje i skillevegg mellom utjevningstank og slamlagringstank.

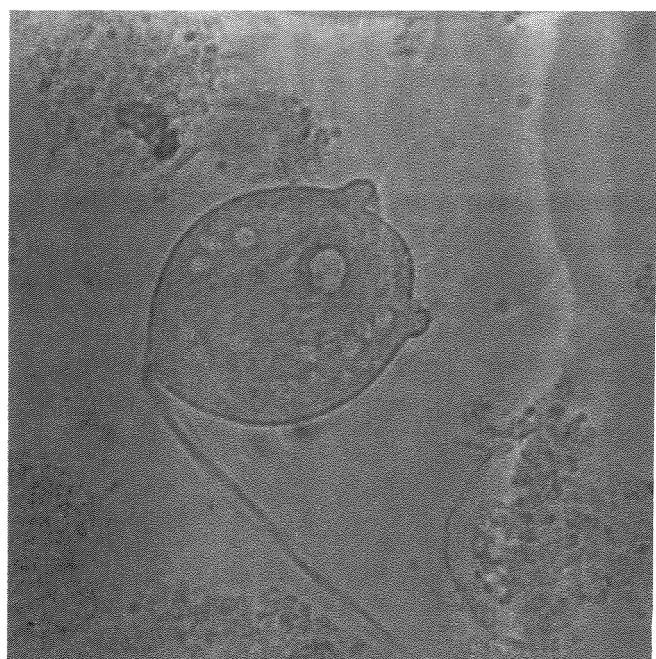
Mikroskopering av det aktive slam viste et sunt slam med en del høyere organismer. Forstørrelse ca. 500 x.
