NORSK INSTITUTT FOR VANNFORSKNING
Blindern

0 - 42/76

VANNKVALITET I BRØNN I MORGEDAL,
KVITSEID KOMMUNE, TELEMAR

2. juli 1976

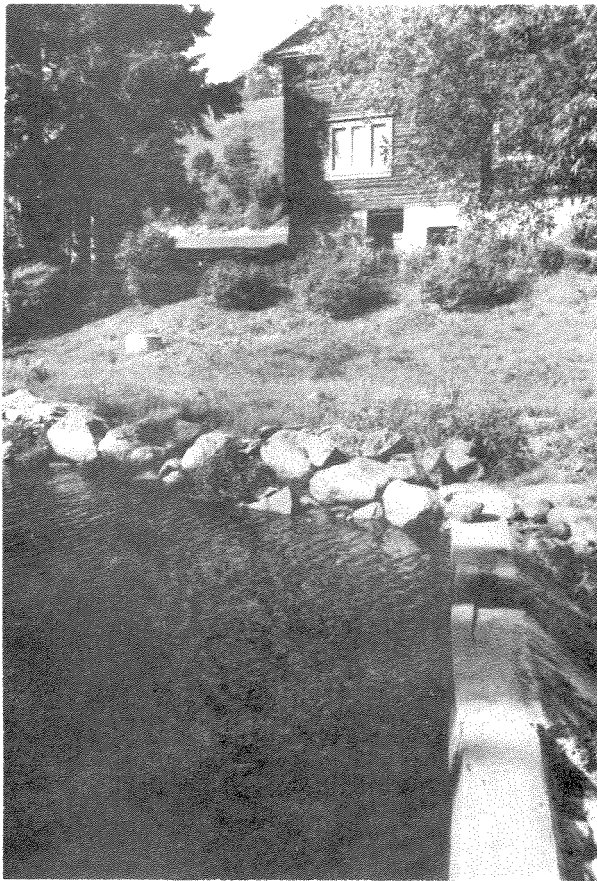
Fotografi og
kartskisse av
brønnen og dens
omgivelser

De utførte observasjoner i brønnen på eiendommen til Halvor Nordskog viste at vannkvaliteten til brønnvannet var influert av forholdene i den lokale grunnvannsforekomst. Brønnen var tydelig utsatt for forurensning. Brønnens plassering er uheldig nær til lokal forurensningskilde (bolig, uthus osv.) som gjør vannforekomsten utsatt for kjemiske forurensningspåvirkninger (se fotografi og kartskisse side 7). Resultatene av de bakteriologiske undersøkelser viste at det på prøvetakingsdagen ikke var bakteriologisk forurensning i brønnvannet.

3. Brønnen ligger uheldig - utsatt - plassert terrengmessig og avstandsmessig i forhold til lokale, nære forurensningskilder som kan påvirke grunnvannets kvalitet på skadelig måte.
5. Kloakkvannsutslipp i Morgedalsåi oppstrøms eiendommen til Halvor Nordskog medfører betydelige forurensningsvirkninger i Morgedalsåi. Sundsbarmreguleringen har vanskeliggjort resipientbruken av Morgedalsåi.
6. Ved prøvetakingstidspunktet var brønnvannet ikke influert av forurensninger fra Morgedalsåi. Resultatene utelater imidlertid ikke at det ved spesielle hydrologiske situasjoner kan være en påvirkning fra Morgedalsåi med konsekvenser for vannets kvalitet i brønnen.

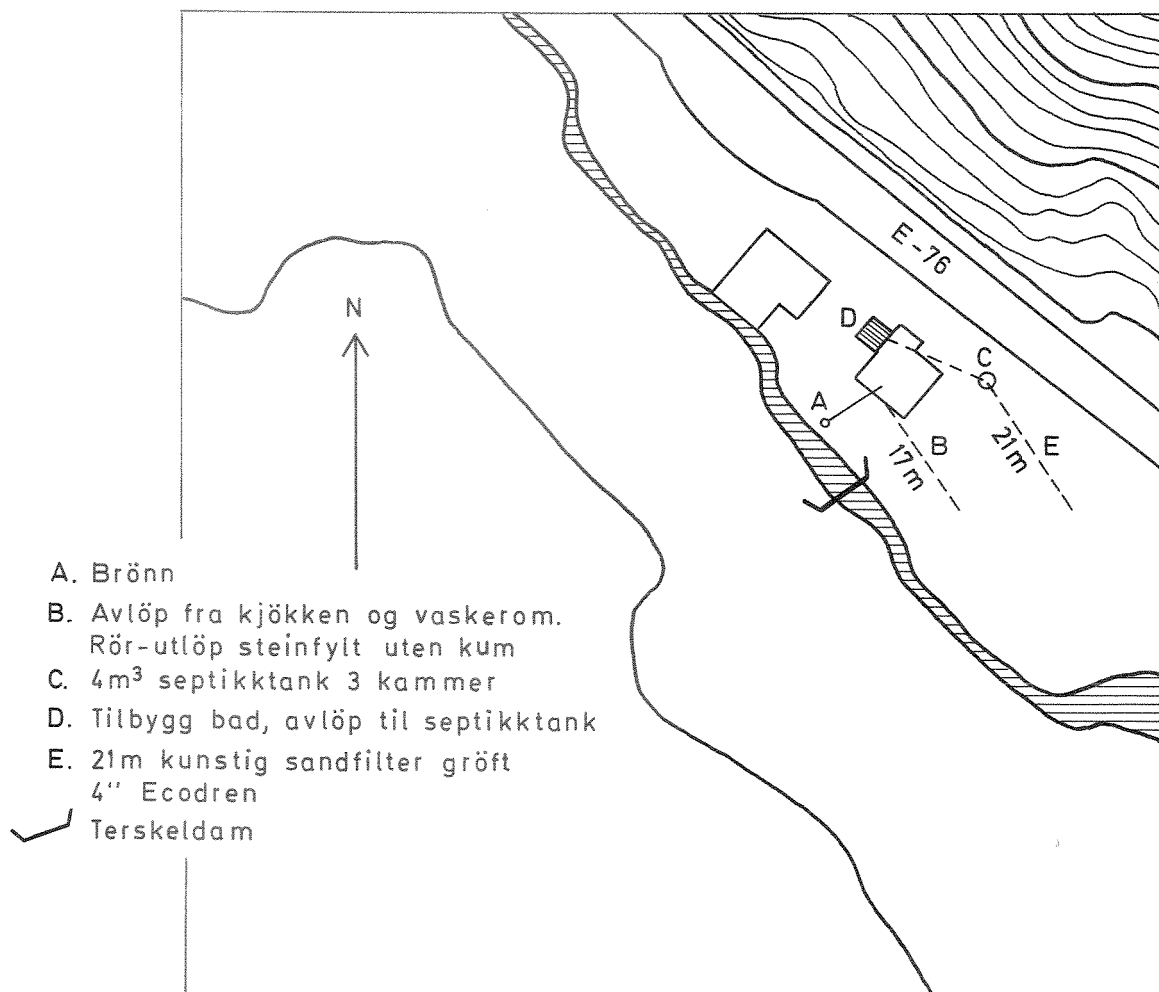
Mens brønnvannets elektrolyttiske ledningsevne var 152-162 $\mu\text{S}/\text{cm}$ hadde elvevannet tilsvarende verdi på 45 $\mu\text{S}/\text{cm}$. I overensstemmelse med dette var kalsiuminnholdet i brønnvannet 24-29 mg Ca/l og i elvevannet 6,8 mg Ca/l. Disse resultatene viser at det er forskjellige vanntyper i elven og brønnen. Brønnvannet representerer en grunnvannstype med ulike hydrokjemiske egenskaper sammenliknet med elvevannet. I de grafiske fremstillinger av kjemisk analyseresultat sidene fremgår dette for alle de undersøkte komponenter.

Aritmetiske middelværdier og minimum-maksimumsverdi for hydrokjemiske analyseresultater i Morgedalsåi (utløp Morgedalstjønne) 1975-1976 sammen med resultatene fra brønnen og terskeldammen 6.-8. april 1976

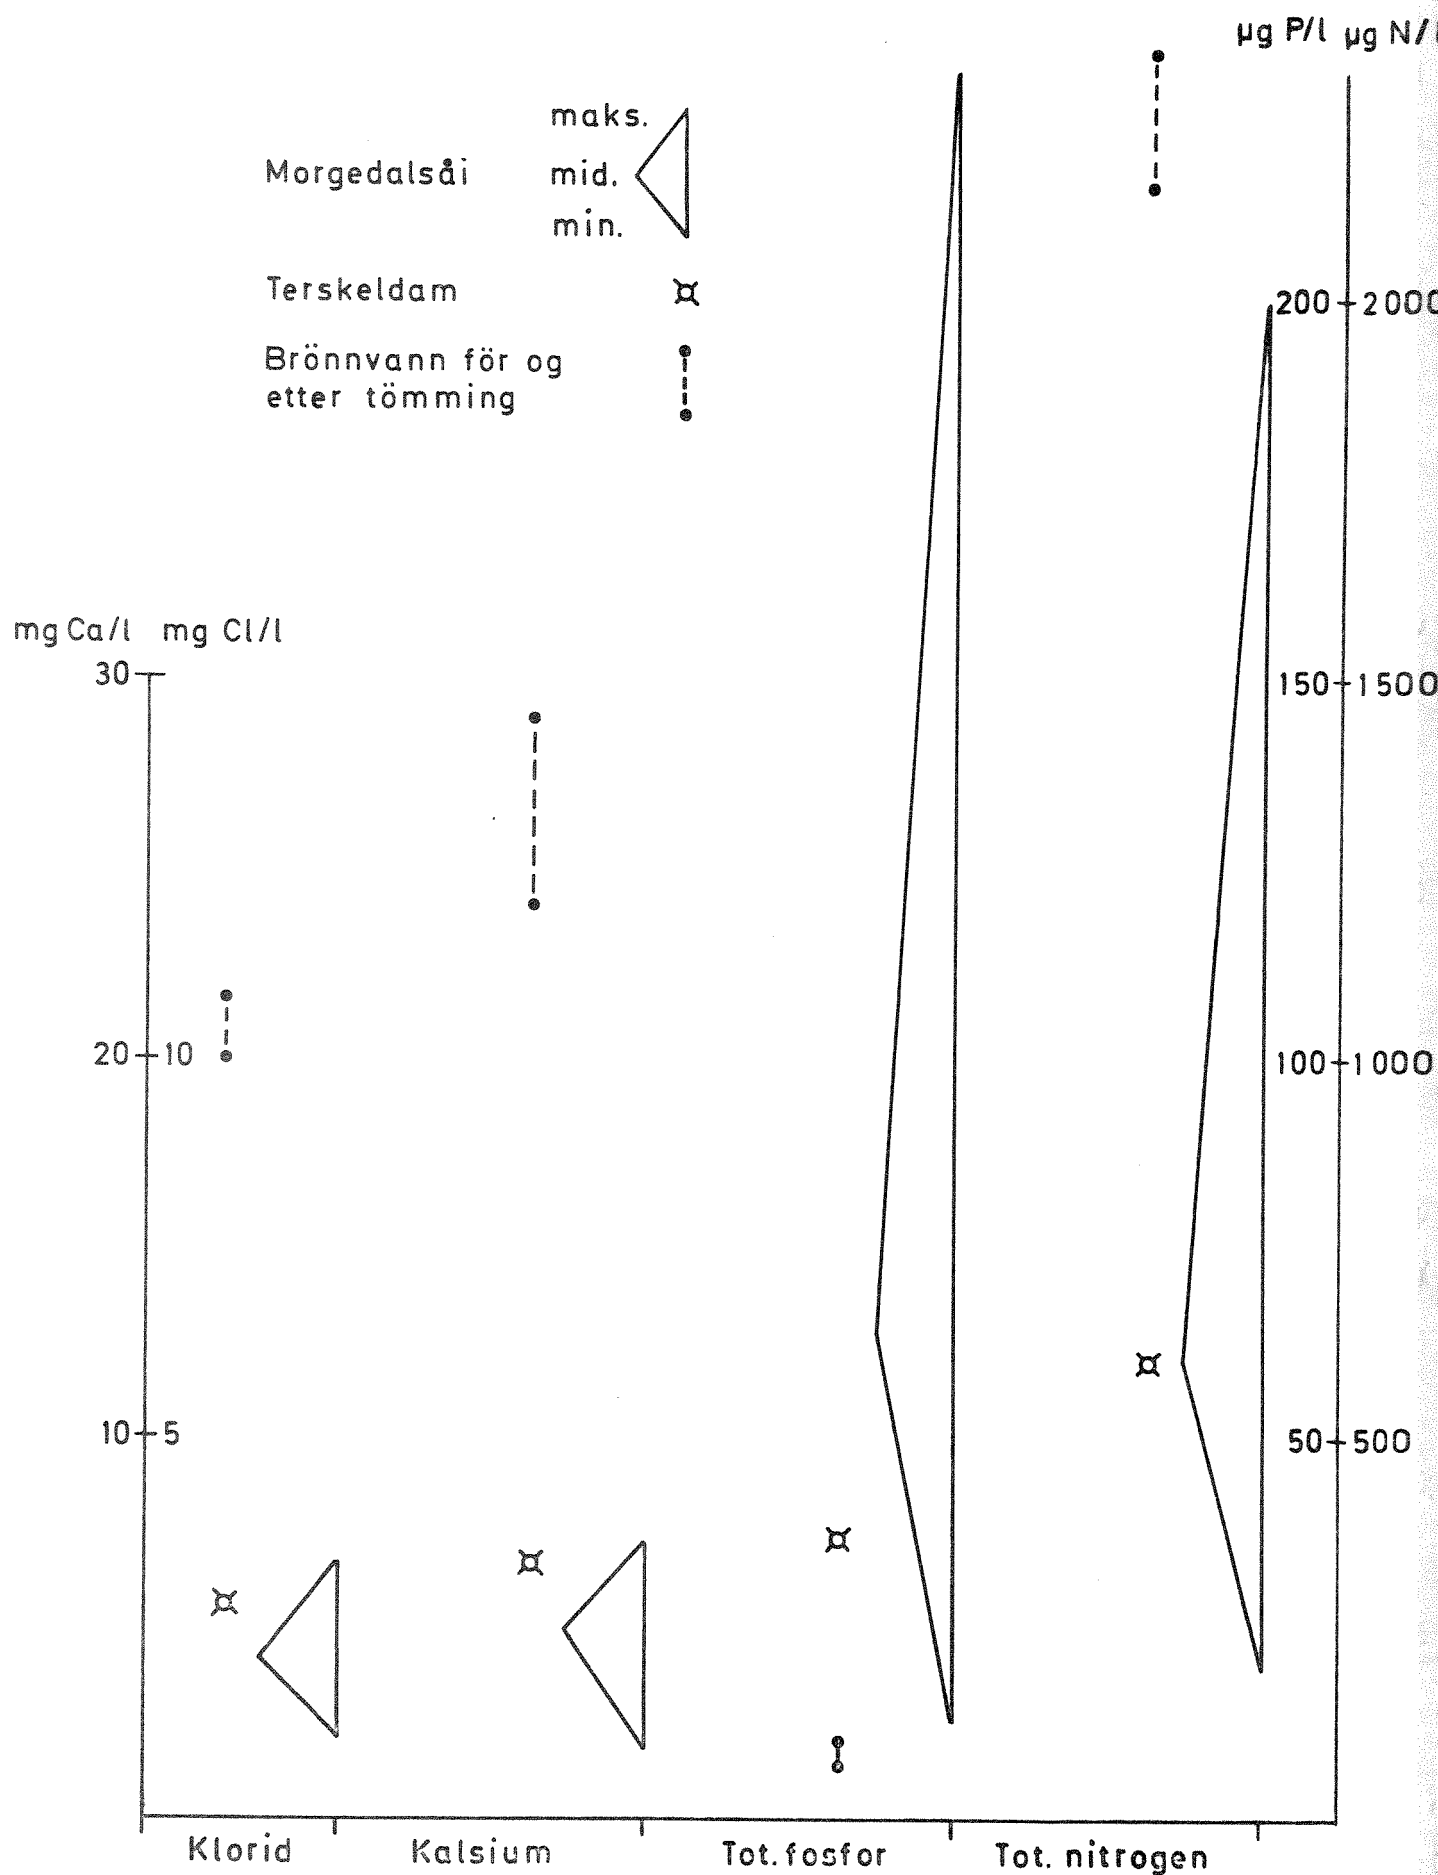
Aritmetiske middelværdier og minimum-maksimumsverdi for hydrokjemiske analyseresultater i Morgedalsåi (utløp Morgedalstjønne) 1975-1976 sammen med resultatene fra brønnen og terskeldammen 6.-8. april 1976
