NORSK INSTITUTT FOR VANNFORSKNING
Blindern

0 - 42/76

VANNKVALITET I BRØNN I MORGEDAL,
KVITSEID KOMMUNE, TELEMAR

2. juli 1976

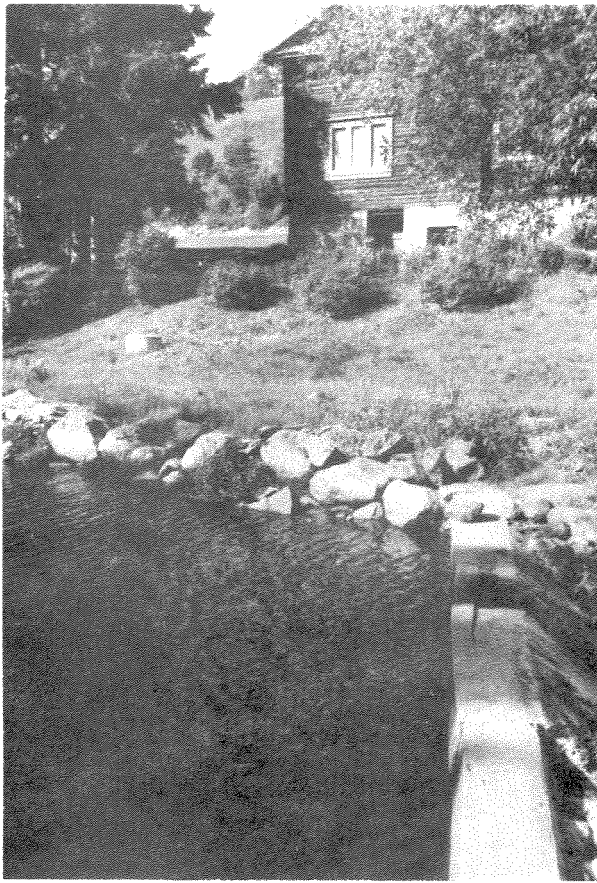
Fotografi og
kartskisse av
brønnen og dens
omgivelser

De utførte observasjoner i brønnen på eiendommen til Halvor Nordskog viste at vannkvaliteten til brønnvannet var influert av forholdene i den lokale grunnvannsføremst. Brønnen var tydelig utsatt for forurensning. Brønnens plassering er uheldig nær til lokal forurensningskilde (bolig, uthus osv.) som gjør vannføremsten utsatt for kjemiske forurensningspåvirkninger (se fotografi og kartskisse side 7). Resultatene av de bakteriologiske undersøkelser viste at det på prøvetakingsdagen ikke var bakteriologisk forurensning i brønnvannet.

3. Brønnen ligger uheldig - utsatt - plassert terrengmessig og avstandsmessig i forhold til lokale, nære forurensningskilder som kan påvirke grunnvannets kvalitet på skadelig måte.
5. Kloakkvannsutslipp i Morgedalsåi oppstrøms eiendommen til Halvor Nordskog medfører betydelige forurensningsvirkninger i Morgedalsåi. Sundsbarmreguleringen har vanskeliggjort resipientbruken av Morgedalsåi.
6. Ved prøvetakingstidspunktet var brønnvannet ikke influert av forurensninger fra Morgedalsåi. Resultatene utelater imidlertid ikke at det ved spesielle hydrologiske situasjoner kan være en påvirkning fra Morgedalsåi med konsekvenser for vannets kvalitet i brønnen.
