NORSK INSTITUTT FOR VANNFORSKNING

O – 52/75

Driftsundersøkelse av renseanlegg
i
Østfold

10. juni 1976

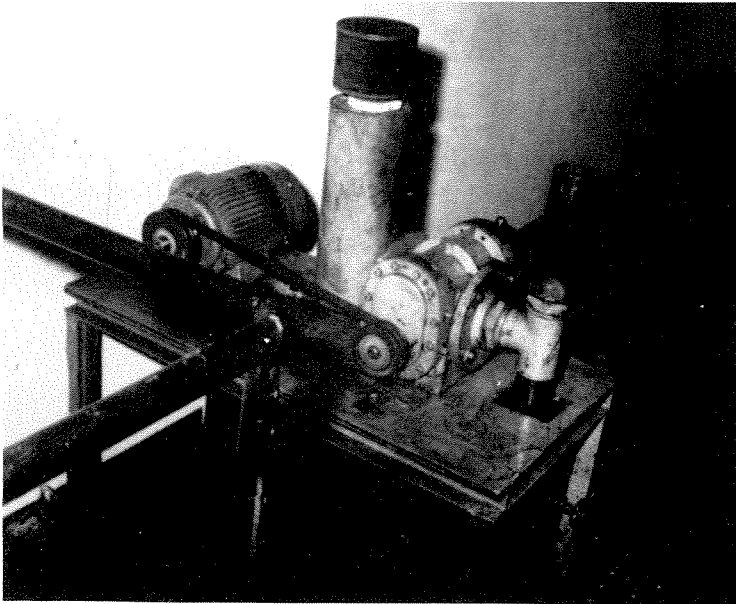
Kun én blåsemaskin, ingen reservekapasitet. Ingen støyskjerming i det hele tatt.

Det er viktig å få fjernet alt det tyngre materialet som ligger på bunnen av luftetanken, slik at en får benyttet hele luftetankvolumet effektivt og samtidig kan få økt oksygeninnholdet der. Likeledes bør blåsemaskinen skjermes evt. plasseres i et eget rom.

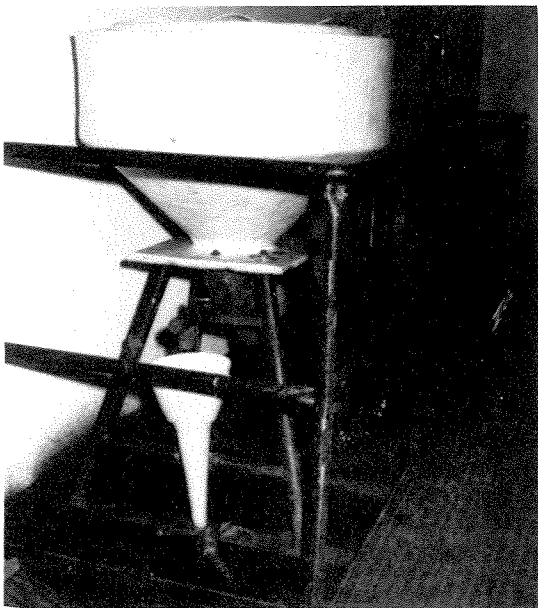
Kjemikaliesilo og doseringsutstyr som venter på rentvannstilførsel for å kunne tas i bruk.

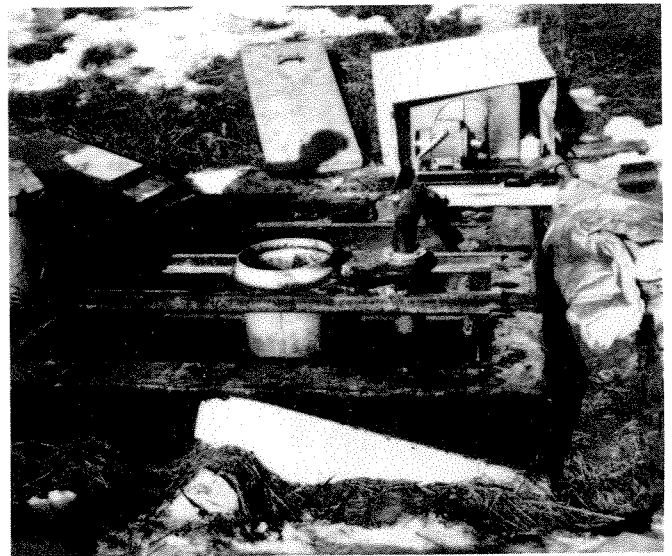
Blåsemaskinen står dekket av en metallkasse, men for øvrig er anlegget ikke overbygget.

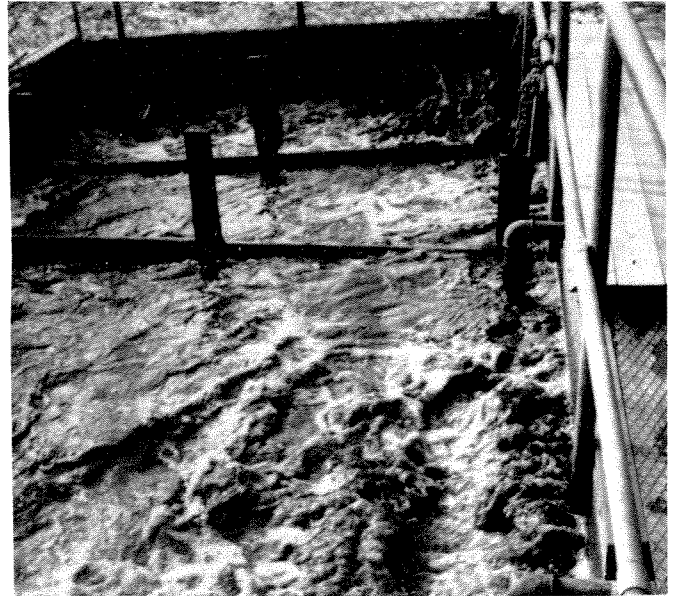
Luftetanken med det provisoriske flokkuleringskammeret ved innløpet til sedimenteringstanken.

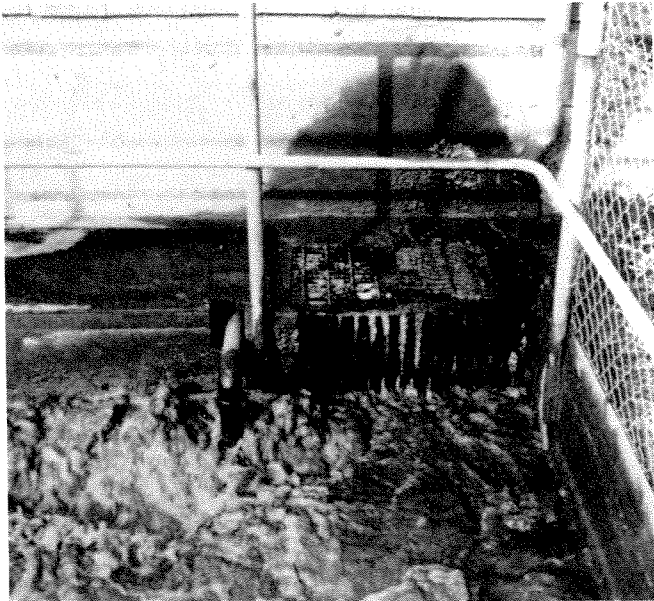
Denne risten klarer ikke å fange opp noe særlig ristgods.

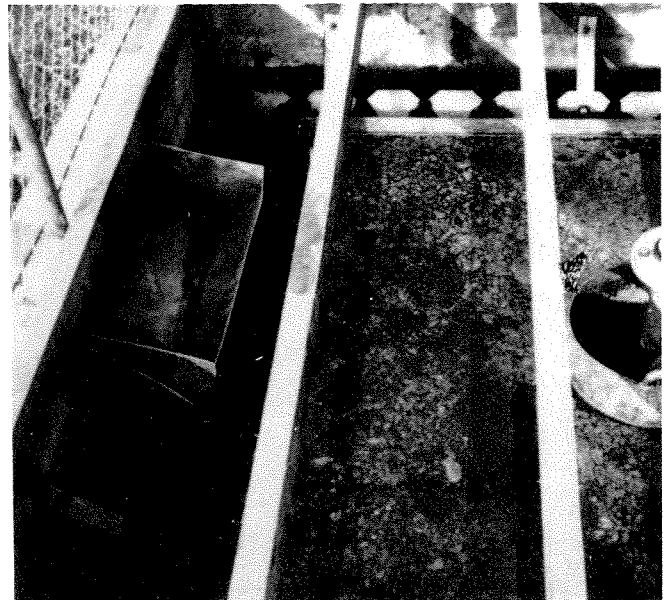
Flyteslammet skummes av og legges i en renne (til venstre på bildet) som føres ut i en tett septiktank. Om vinteren må bassenget overdekkes, og flyteslamfjerningen blir en tungvint jobb.

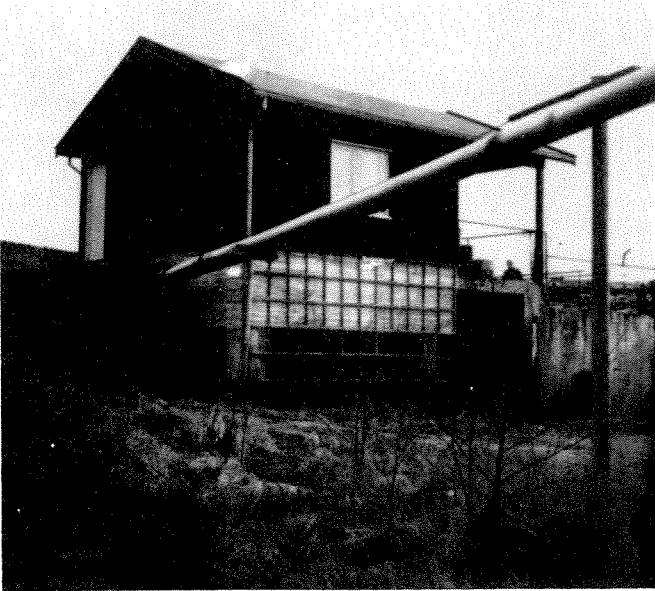
Risum renseanlegg.
(Den ene tilførselsledningen er lagt over bakken det siste stykket.)

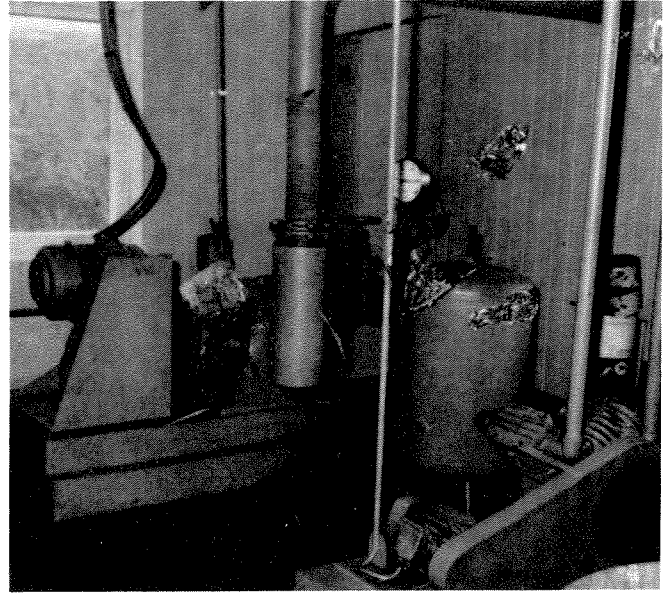
Kompressor og blåsemaskin står uskjermet i driftsoperatørens oppholdsrom.

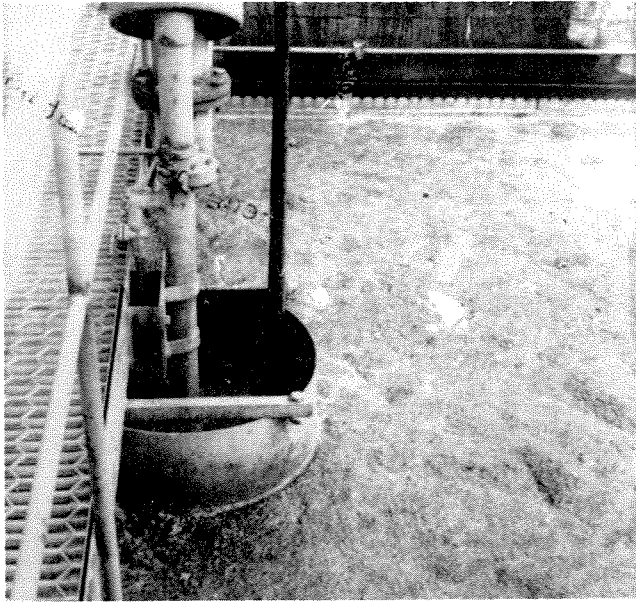
Tilfrosset sedimenteringsbasseng.

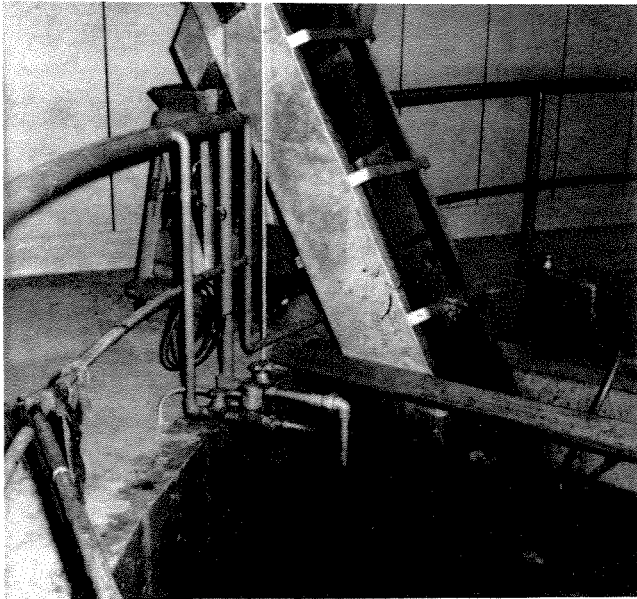
Den maskinrensede risten er plassert nede i luftetanken ved utløpet av denne.

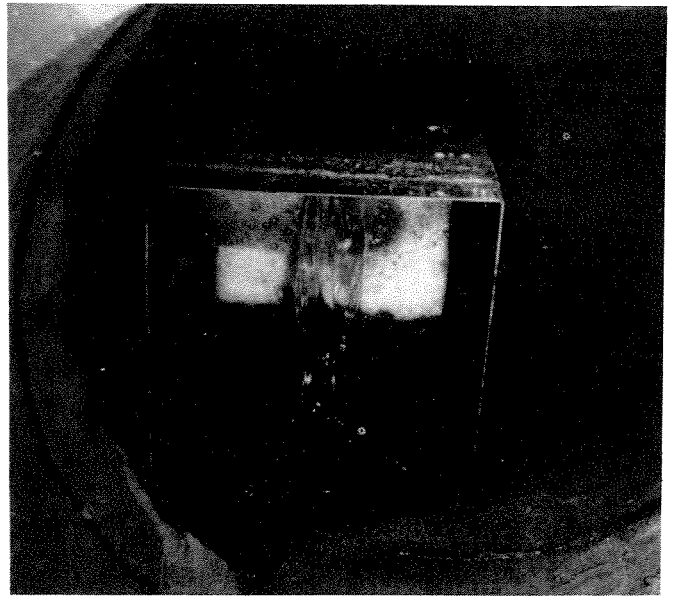
Utløpskum med V-overløp. Boblerøret for nivåregistreringer plassert for nær overløpet (rett bak dette).

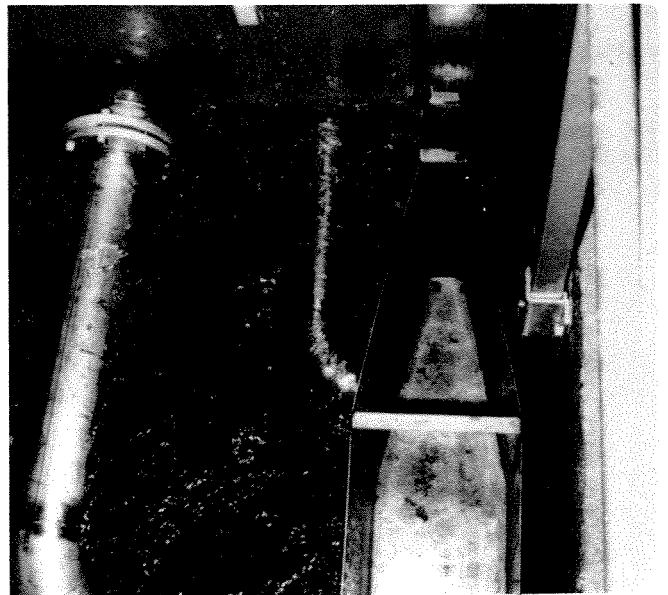
Pkt. 23: Parshallrennen var plassert slik at den ikke kunne brukes når anlegget ble kjørt som et rent biologisk anlegg. Ved vannføringer omkring dimensjonerende vannføring (10 l/s) var det tendens til oppstuvning i måleprofilen p.g.a. rørføringen etter rennen (vertikalt rør). Pkt. 31: Det kommer mye overvann/infiltrasjonsvann inn på anlegget. Dette kan vanskeliggjøre oppbyggingen av aktivt slam i det biologiske trinnet.

Parshallrenne med noe uheldig plassering og utforming.

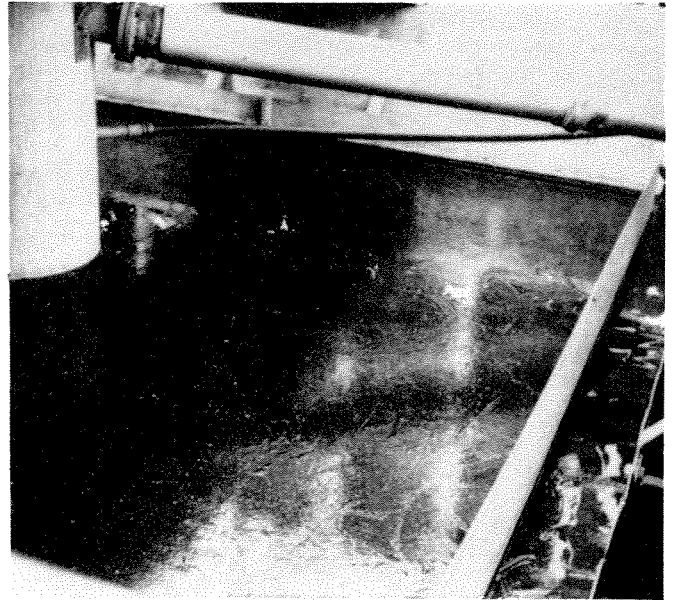
Sedimenteringsbassenget var tilfrosset.

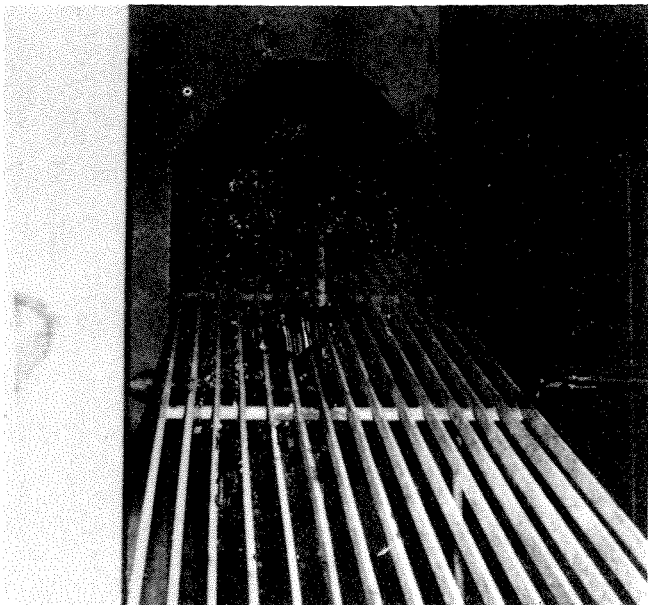
Stavavstanden på denne risten er for stor til å holde tilbake det den bør.

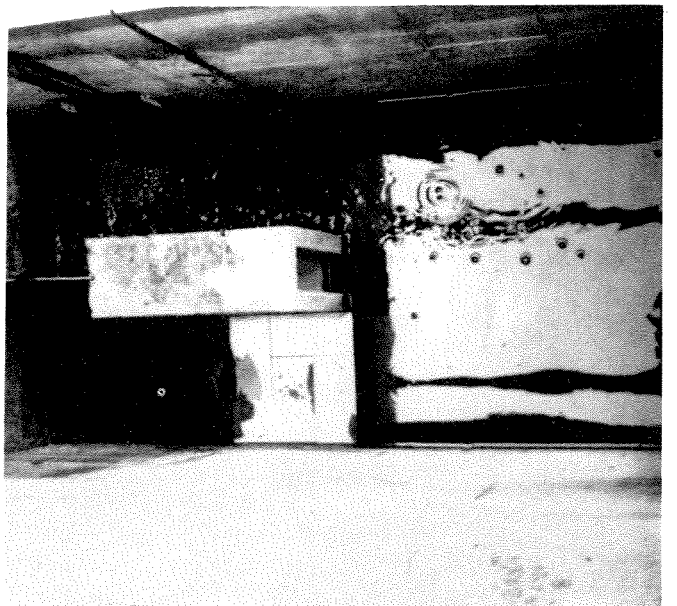
Klorkontaktbassenget må få ny skillevegg for å øke oppholdstiden.

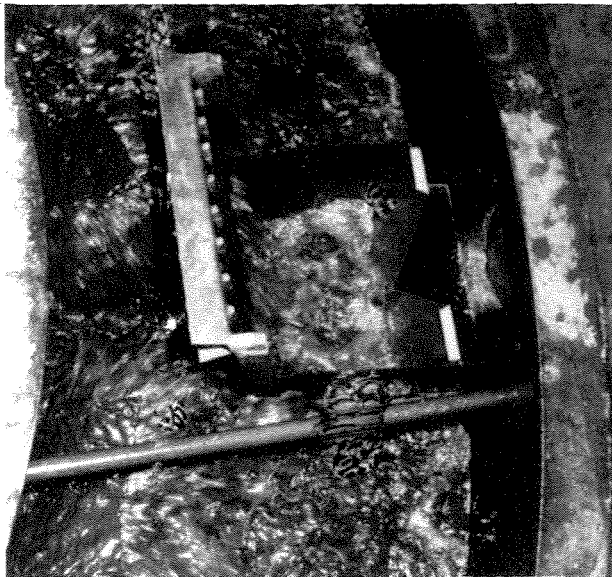
Innløpsarrangementet med V-overløp og rist er altfor komprimert.

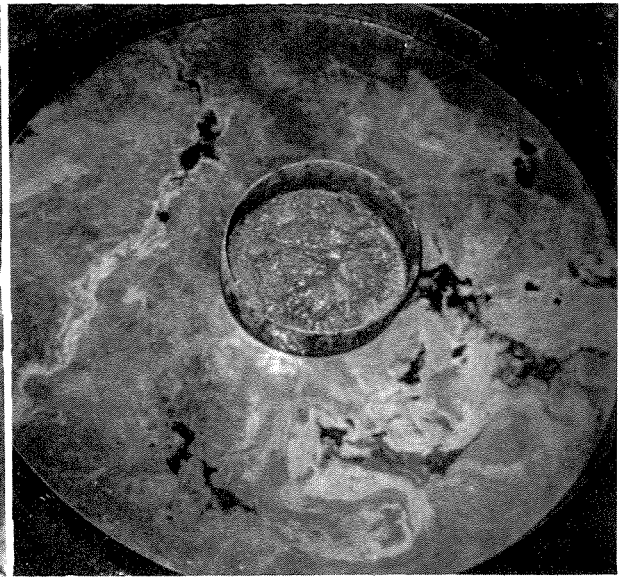
Sedimenteringsbassenget med typisk flyteslam som skyldes denitrifikasjon.

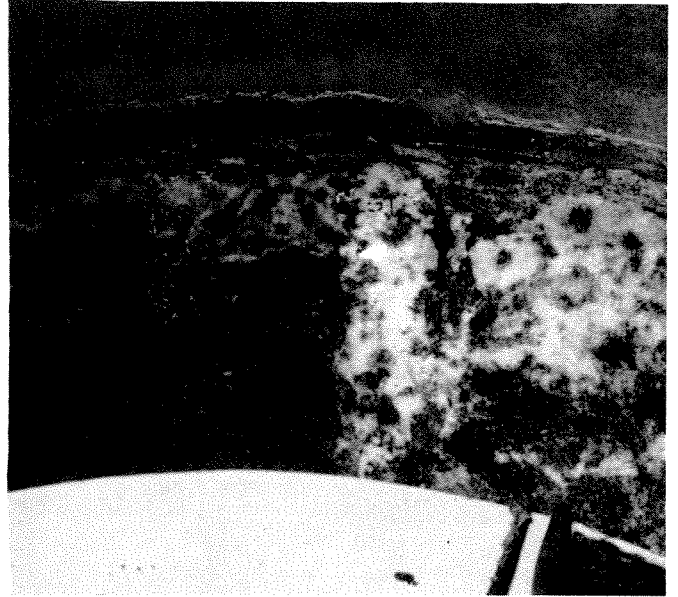
Tykke lag med flyteslam er et kjennemerke for denne anleggstype.

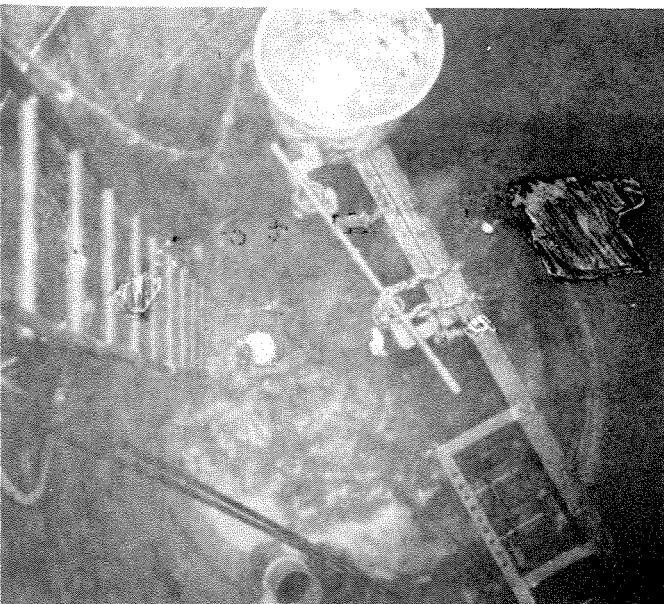
Pkt. 2: Det er plassert en grovryst ved innløpet til pumpestasjonen foran anlegget. Risten henger ca. 3 m under bakkenivå, og driftsoperatøren må klatre ned i pumpeumpen på en rusten stige for å få fjernet ristgods. Dette er en direkte farlig jobb.

Umpekkummen hvor driftsoperatøren må klatre ned til "plattformen" for å heise opp ristgods.

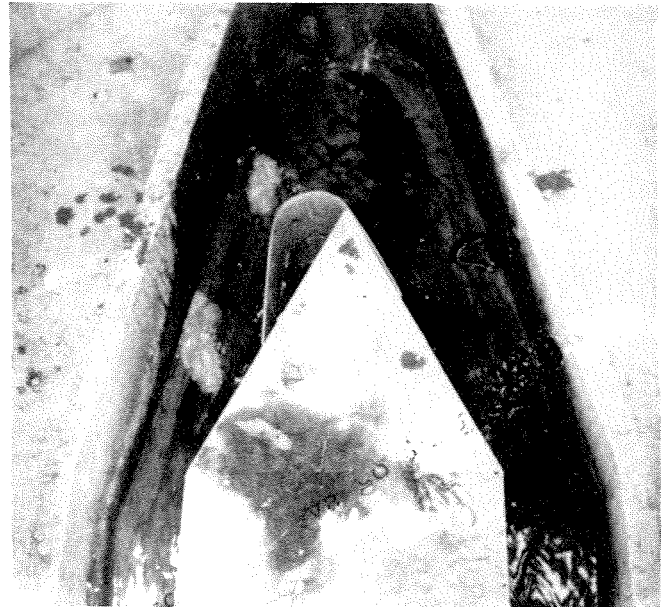
Fordelingskum som gav en ulik belastning på de to anleggene.

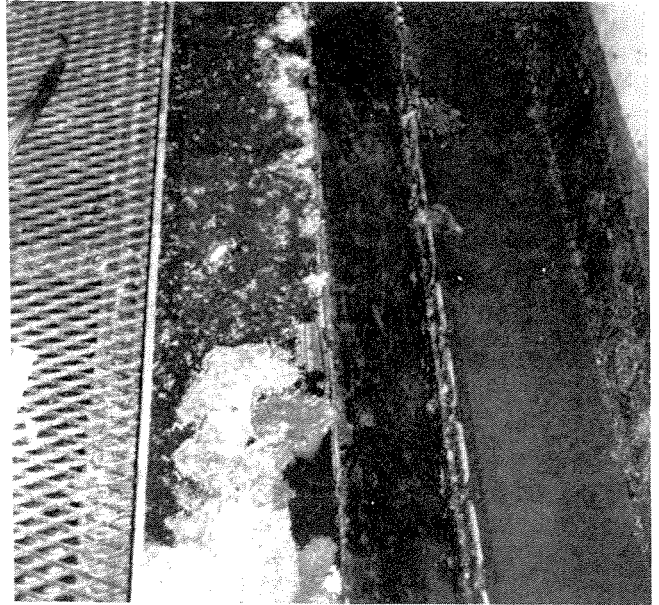
Utløpsrenne uten skumskjermer forårsaker her unødig mye slam i utløpsvannet.

De forhold som er påpekt under "Kommentarer" ovenfor, bør utbedres. Det er spesielt viktig å få installert skumskjermer langs utløpsrennen, og det ville også være en fordel å få støyskjermet blåsemaskinen, da en ikke kan forvente at noen skal kunne gjennomføre det regelmessige driftstilsyn med blåsemaskinen i gang (98 dB(A)).

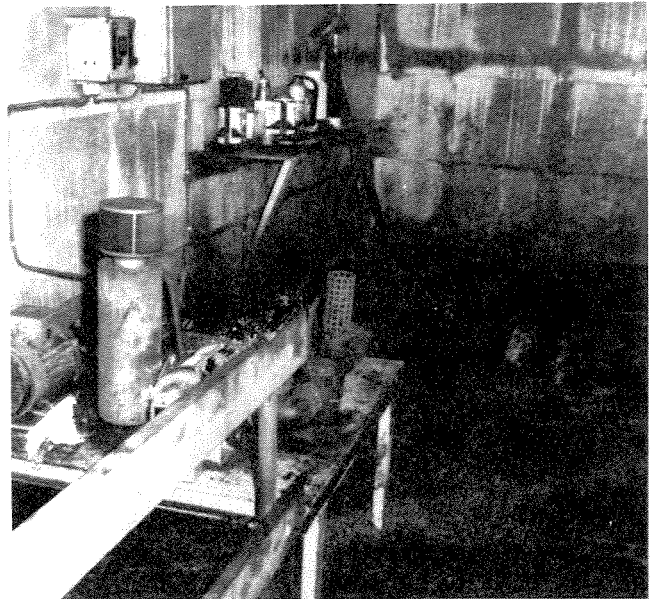
Denne uskjermete blåsemaskin gav et altfor høyt støynivå.

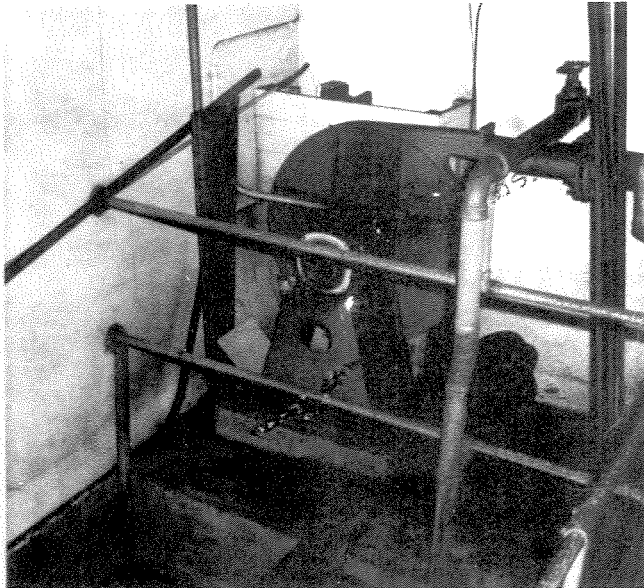
Den uskjermete høytrykksviften gav et altfor
høyt støynivå.

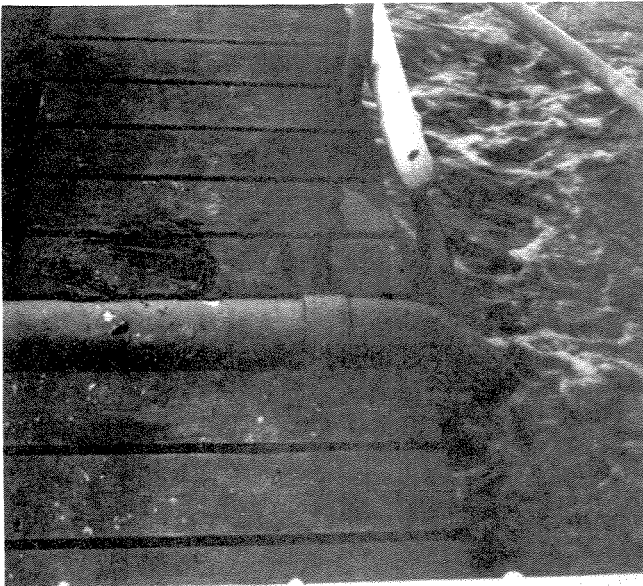
Returslamføringen fra de to sedimenterings-
tankene er vanskelig å regulere innbyrdes.

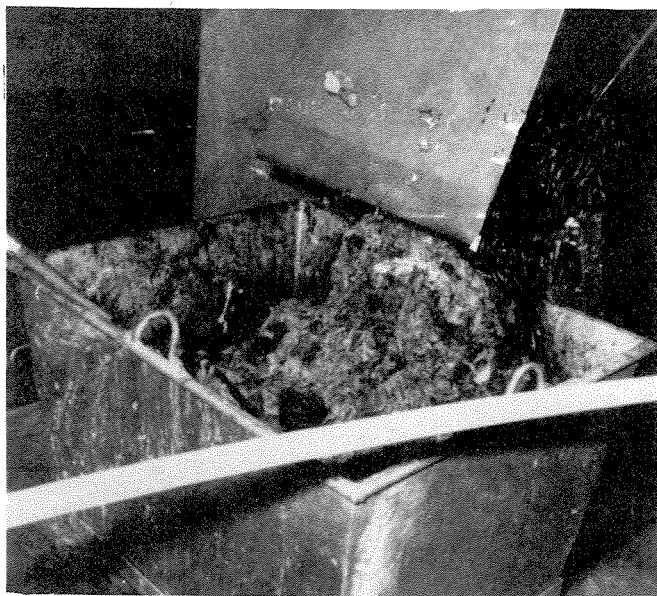
Det er store ristgodsmengder ved dette anlegget.

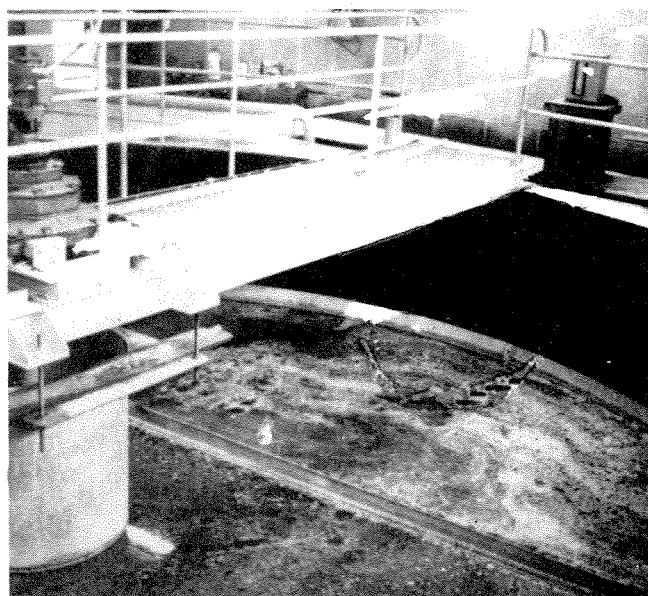
Sedimenteringsbassenget med et noe tungvint flyteslamavdrag.

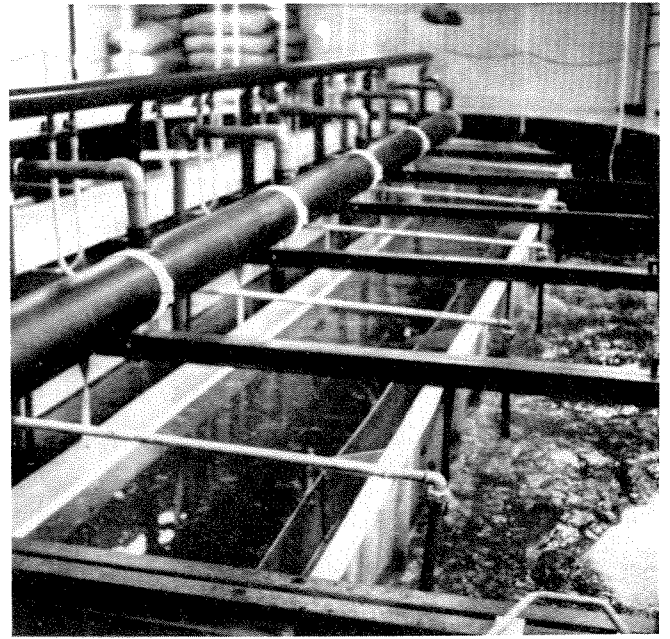
Små dimensjoner på returslanpumpene er ett av problemene ved denne anleggstype.

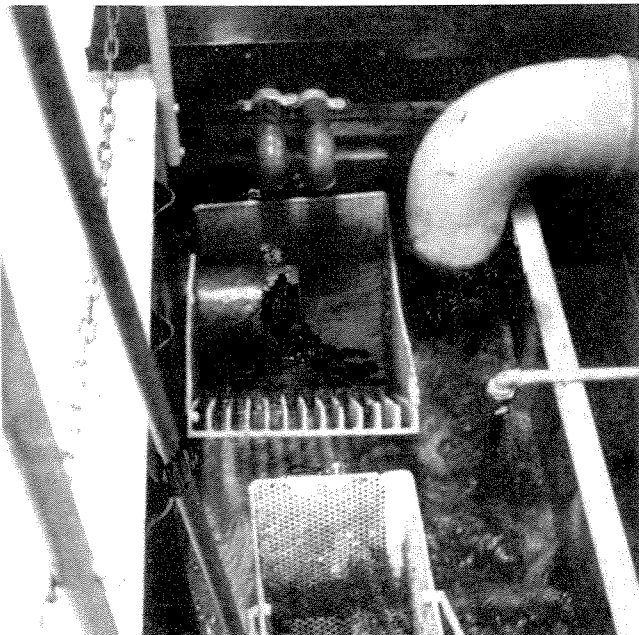
Dette innløpsarrangementet er lite heldig utformet.

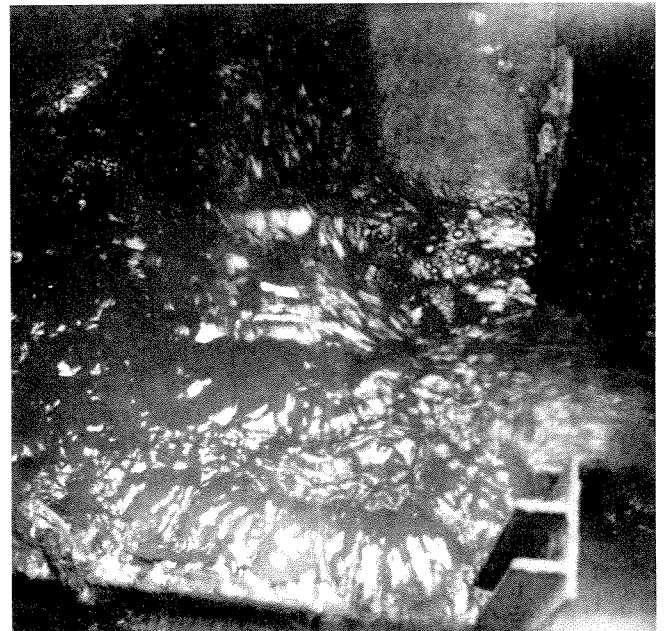
Regnvannsoverløpet med 90° endring av strømningsretningen foran overløpskanten (i forgrunnen). Svært uheldig utforming.

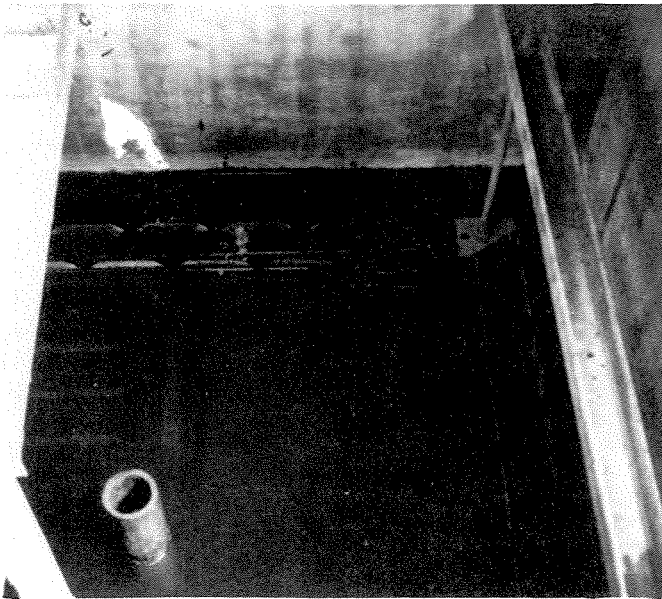
Sentrumssylinderen i sedimenteringstanken har for liten diameter.
