NORSK INSTITUTT FOR VANNFORSKNING

O – 52/75

Driftsundersøkelse av renseanlegg
i
Østfold

10. juni 1976

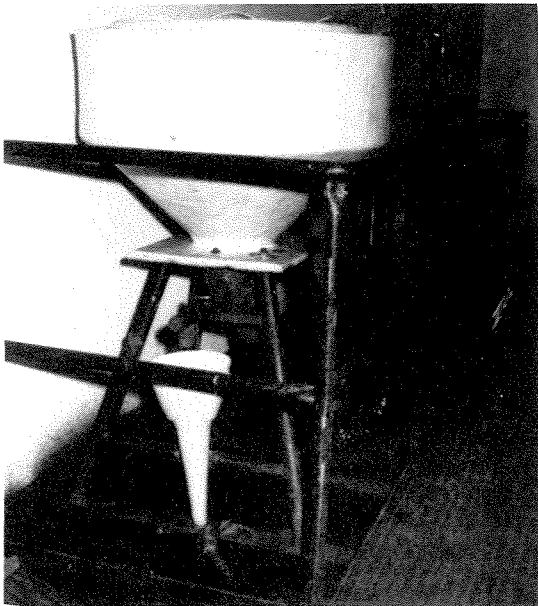
Kjemikaliesilo og doseringsutstyr som venter på rentvannstilførsel for å kunne tas i bruk.

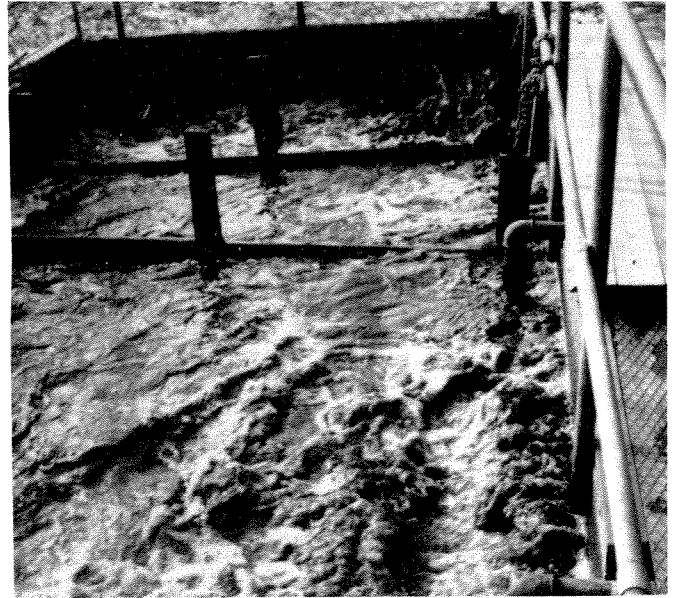
Luftetanken med det provisoriske flokkuleringskammeret ved innløpet til sedimenteringstanken.

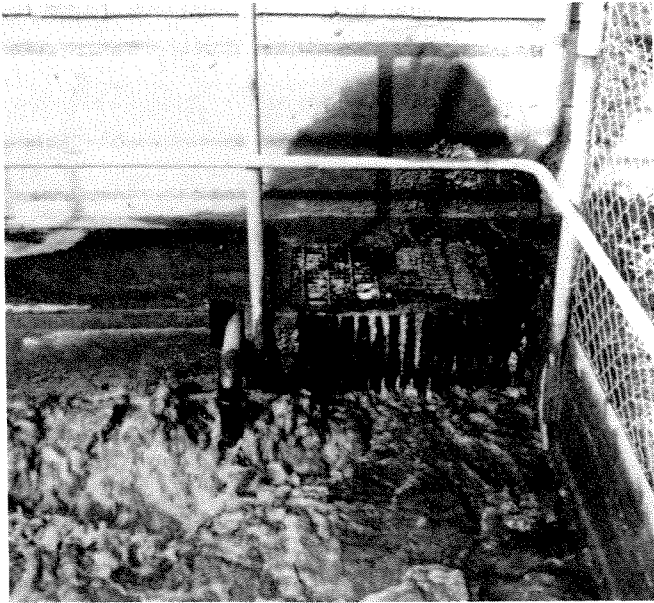
Denne risten klarer ikke å fange opp noe særlig ristgods.

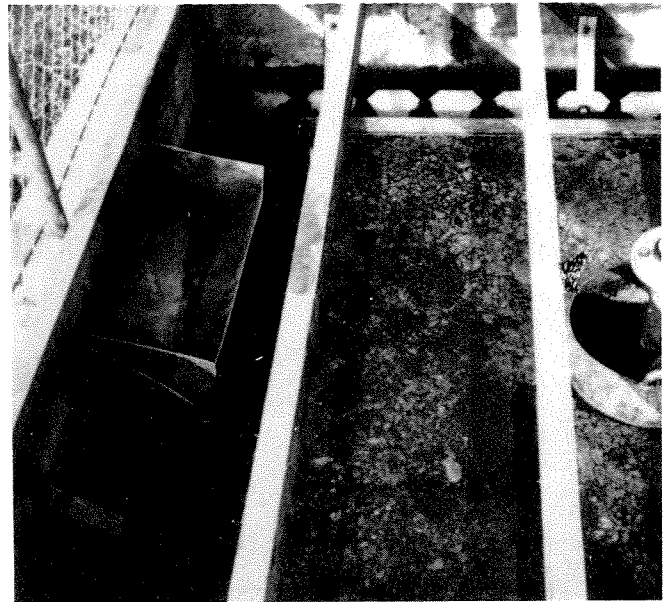
Flyteslammet skummes av og legges i en renne (til venstre på bildet) som føres ut i en tett septiktank. Om vinteren må bassenget overdekkes, og flyteslamfjerningen blir en tungvint jobb.

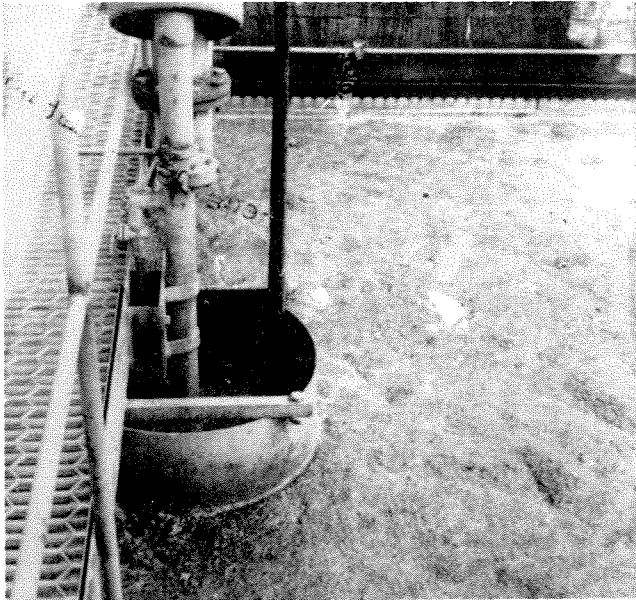
Tilfrosset sedimenteringsbasseng.

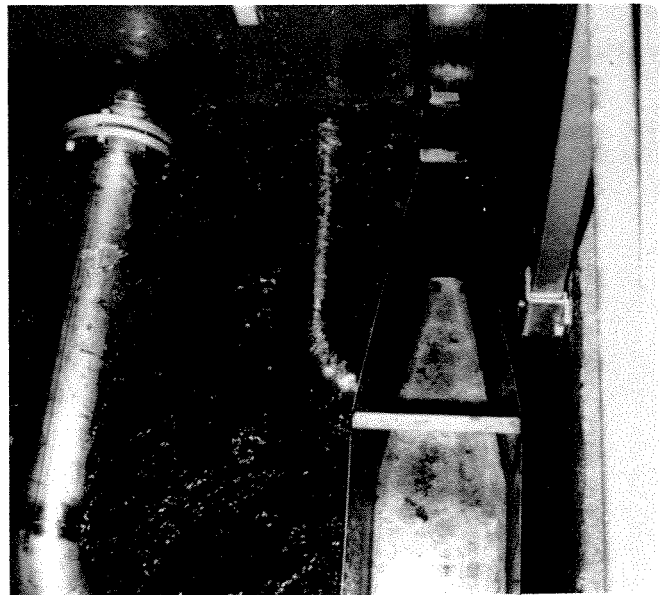
Pkt. 23: Parshallrennen var plassert slik at den ikke kunne brukes når anlegget ble kjørt som et rent biologisk anlegg. Ved vannføringer omkring dimensjonerende vannføring (10 l/s) var det tendens til oppstuvning i måleprofilen p.g.a. rørføringen etter rennen (vertikalt rør). Pkt. 31: Det kommer mye overvann/infiltrasjonsvann inn på anlegget. Dette kan vanskeliggjøre oppbyggingen av aktivt slam i det biologiske trinnet.

Parshallrenne med noe uheldig plassering og utforming.

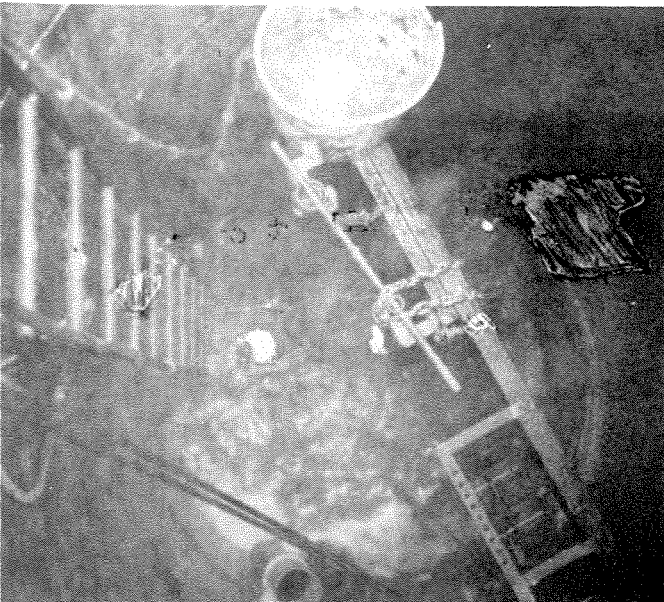
Pkt. 2: Det er plassert en grovryst ved innløpet til pumpestasjonen foran anlegget. Risten henger ca. 3 m under bakkenivå, og driftsoperatøren må klatre ned i pumpeumpen på en rusten stige for å få fjernet ristgods. Dette er en direkte farlig jobb.

Umpekkummen hvor driftsoperatøren må klatre ned til "plattformen" for å heise opp ristgods.

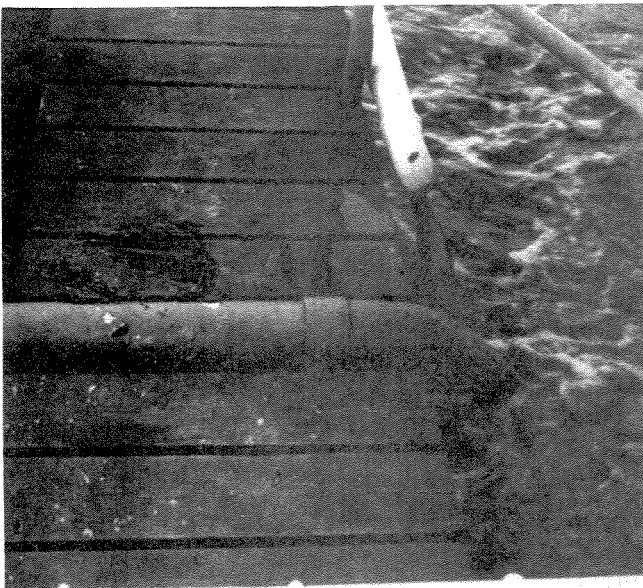
Returslamføringen fra de to sedimenterings-
tankene er vanskelig å regulere innbyrdes.

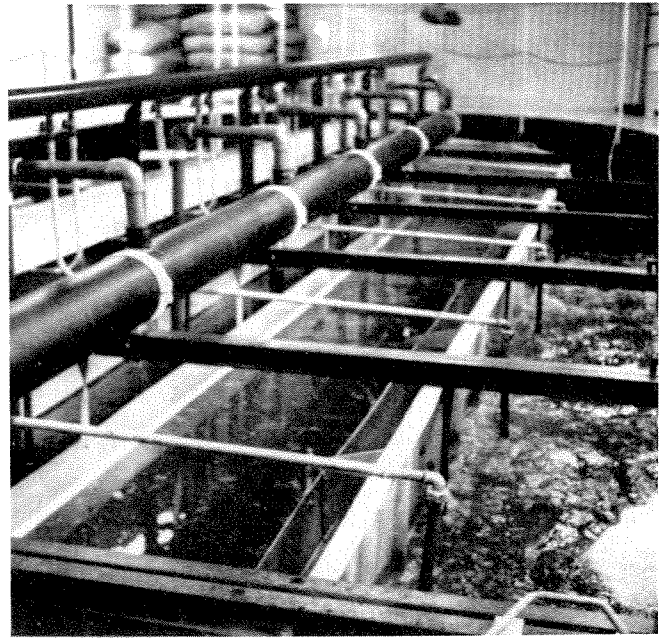
Små dimensjoner på returslumpumpene er ett av problemene ved denne anleggstype.

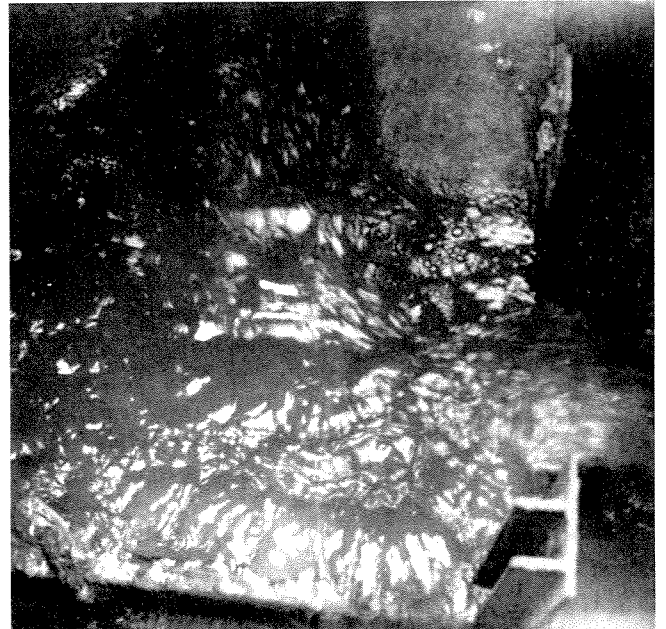
Regnvannsoverløpet med 90° endring av strømningsretningen foran overløpskanten (i forgrunnen). Svært uheldig utforming.
