NORSK INSTITUTT FOR VANNFORSKNING

O – 52/75

**Driftsundersøkelse av renselanlegg
i
Akershus
del 1**

Enebakk, Nes, Nittedal, Rælingen,
Skedsmo og Ås kommuner

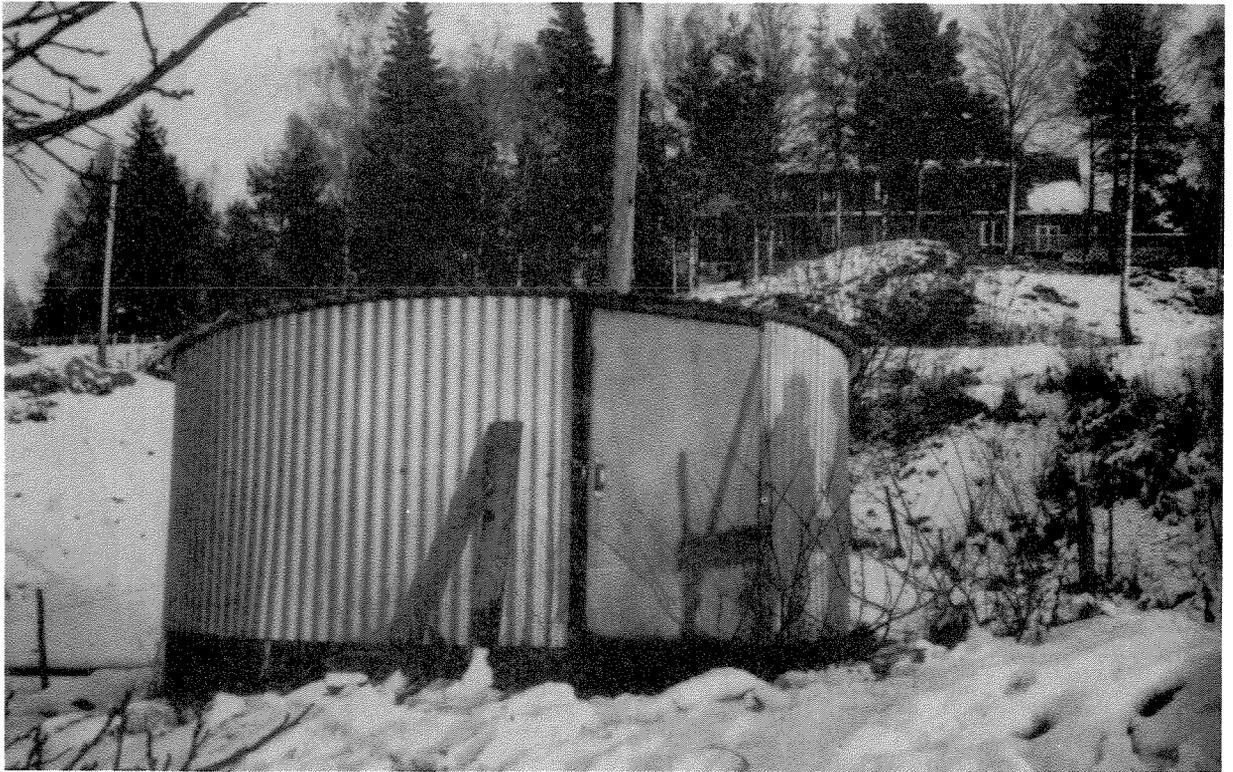
Enebakk sykestue's renseanlegg.

Innløpsarrangementet. Returslammrøret
munner ut under ristkurven og er
vanskelig tilgjengelig.

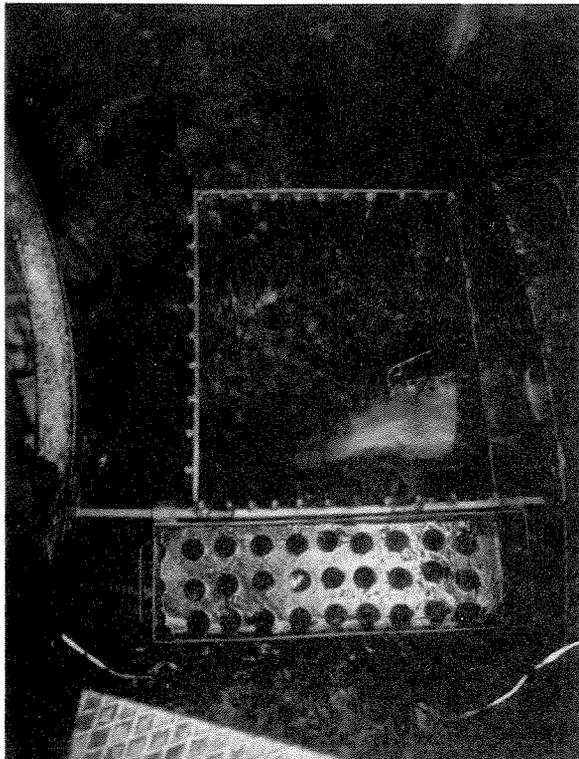
På grunn av lekkasje på lufttil-
førselen, var det flere mammut-
luftere som ikke fungerte.

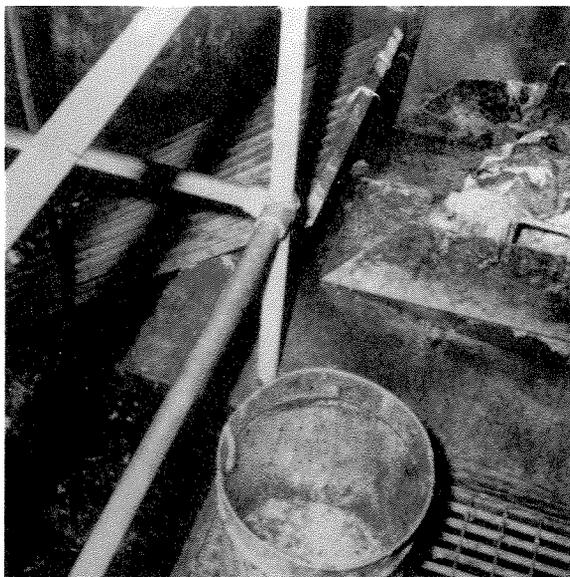
Risten har for stor stavavstand og fordelingen av avløpsvannet til de to luftetankene er for dårlig.

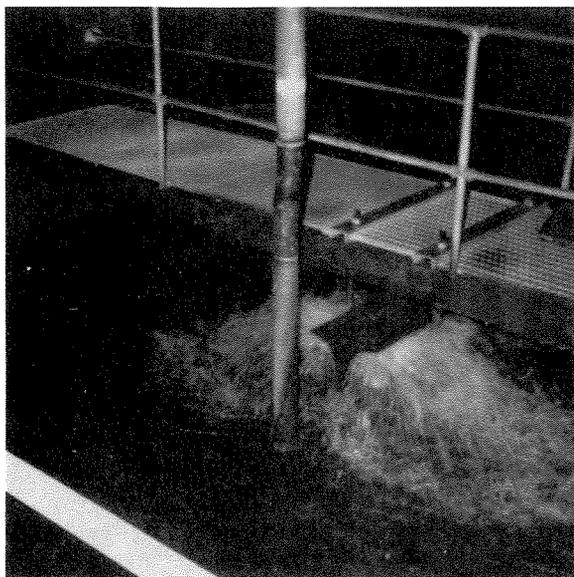
Mammutlufferne klarer ikke å forhindre store slamansamlinger på bunnen av luftetankene.

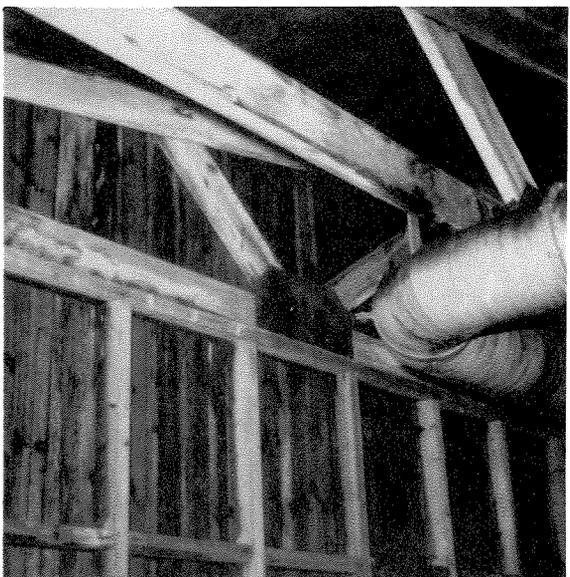
Uisolerte treoverbygg er dårlig egnet for renseanlegg (råte).

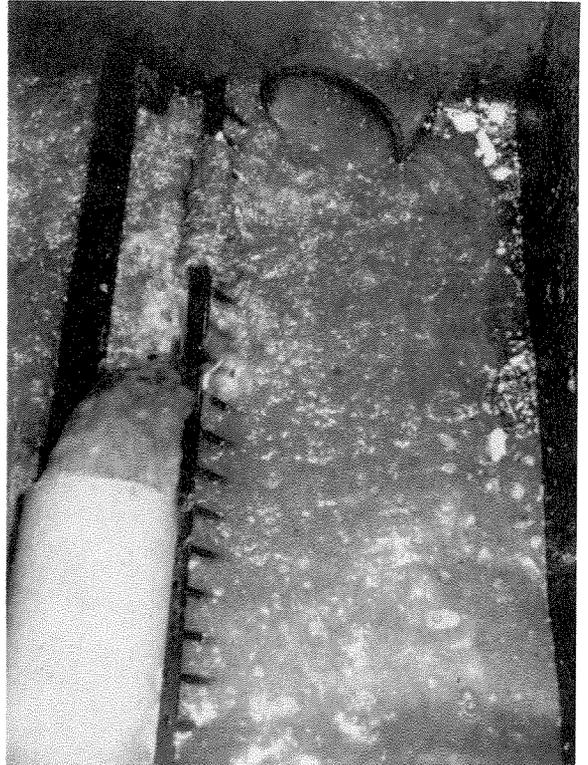
Ugunstig innløpsarrangement (delvis neddykket innløpsrør, altfor stor stavavstand på den neddykkete risten).

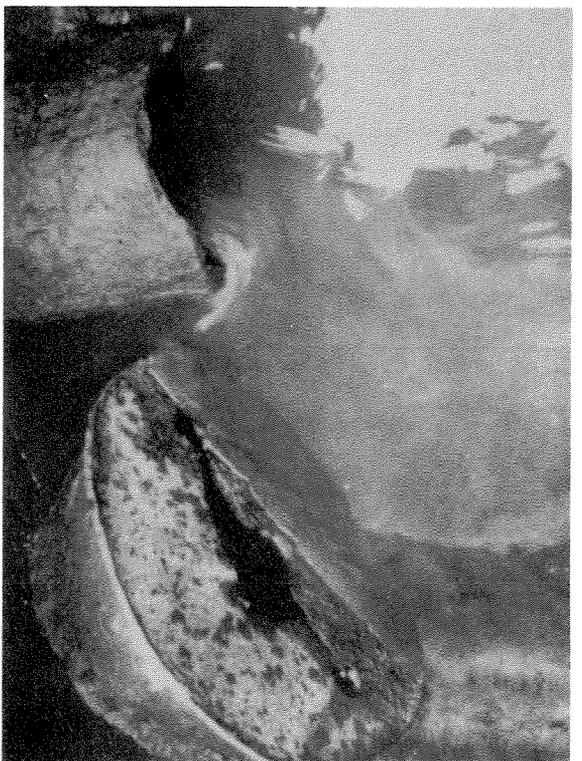
Dette provisoriske regnvanns-
overløpet gir ingen beskyttelse
mot hydraulisk overbelastning
og tilhørende slamutvasking.

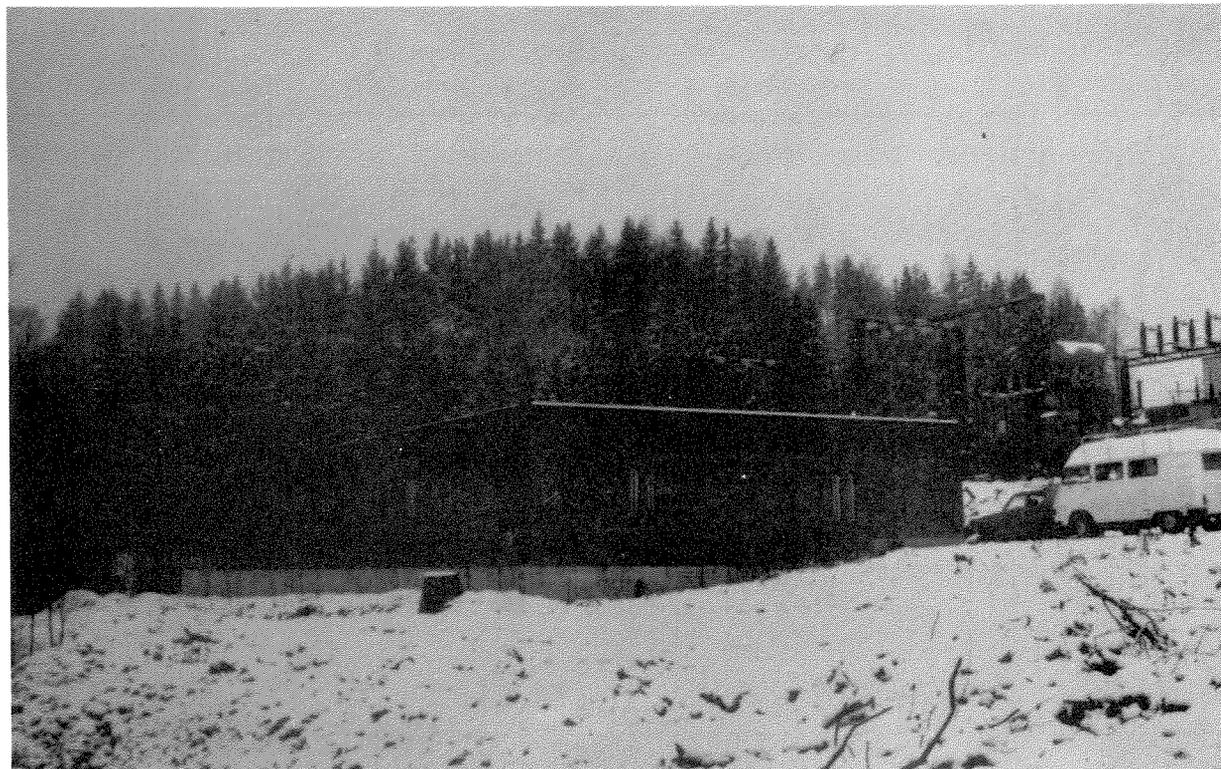
Ytre Enebakk renseanlegg.

Sedimenteringsbassenget for det biologiske trinnet. Store mengder flyteslam p.g.a. denitrifikasjon (utvikling av nitrogengass) i aktivslammet.

En bør rette opp de forhold som er påpekt under "Kommentarer" ovenfor. I tillegg bør det installeres et par flyteslampumper (Mammutpumper) i sedimenteringstanken for det biologiske trinnet, for å lette fjerningen av flyteslam der.

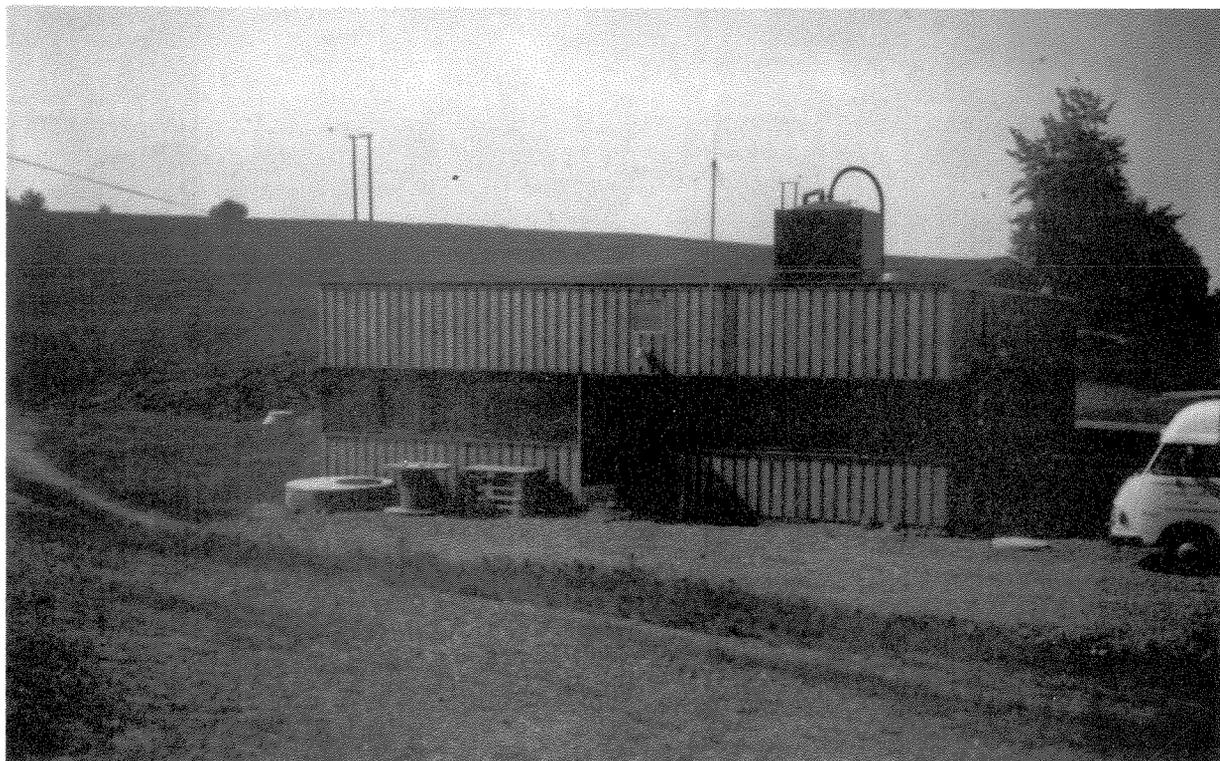
Fjellfoten renseanlegg.

Anlegget var utstyrt med skivefilter som ikke var satt i drift.

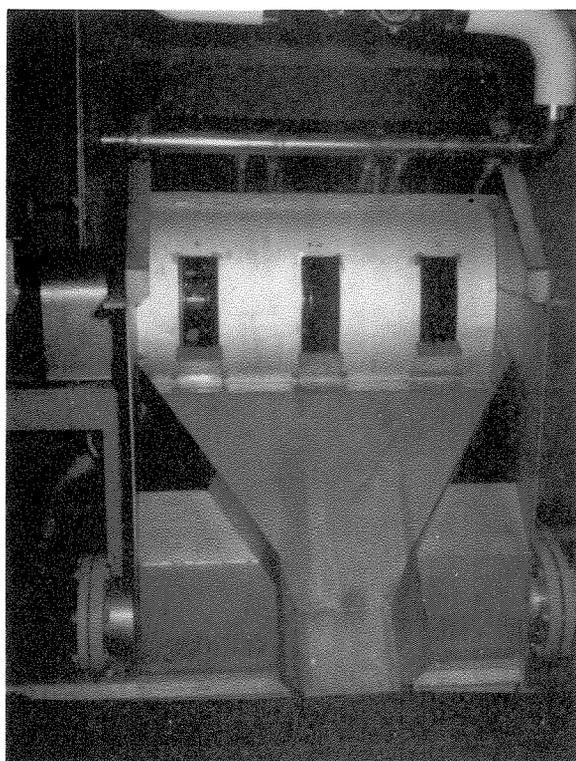
Padleverket i flokkuleringskamrene var ute av drift på grunn av overbelastning. Bildet viser også utstyret for aluminiumsulfatdoseringen.

Aluminiumsulfatdoseringen var også noe lav i det pH i flokkuleringskamrene ble målt til 6,3. Denne bør derfor økes slik at pH blir ca. 5,8-6,0. Den noe dårlige fosforfjerningen i anlegget må sees på bakgrunn av at flokkuleringen var satt ut av drift, og at aluminiumsulfatdoseringen var noe lav.

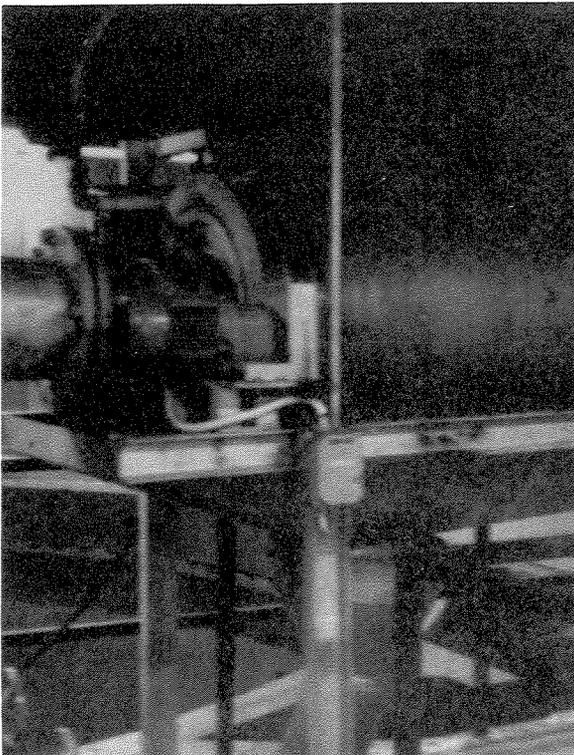
Aluminiumsulfaten doseres til denne
kummen uten noen spesiell omrøring
i den.

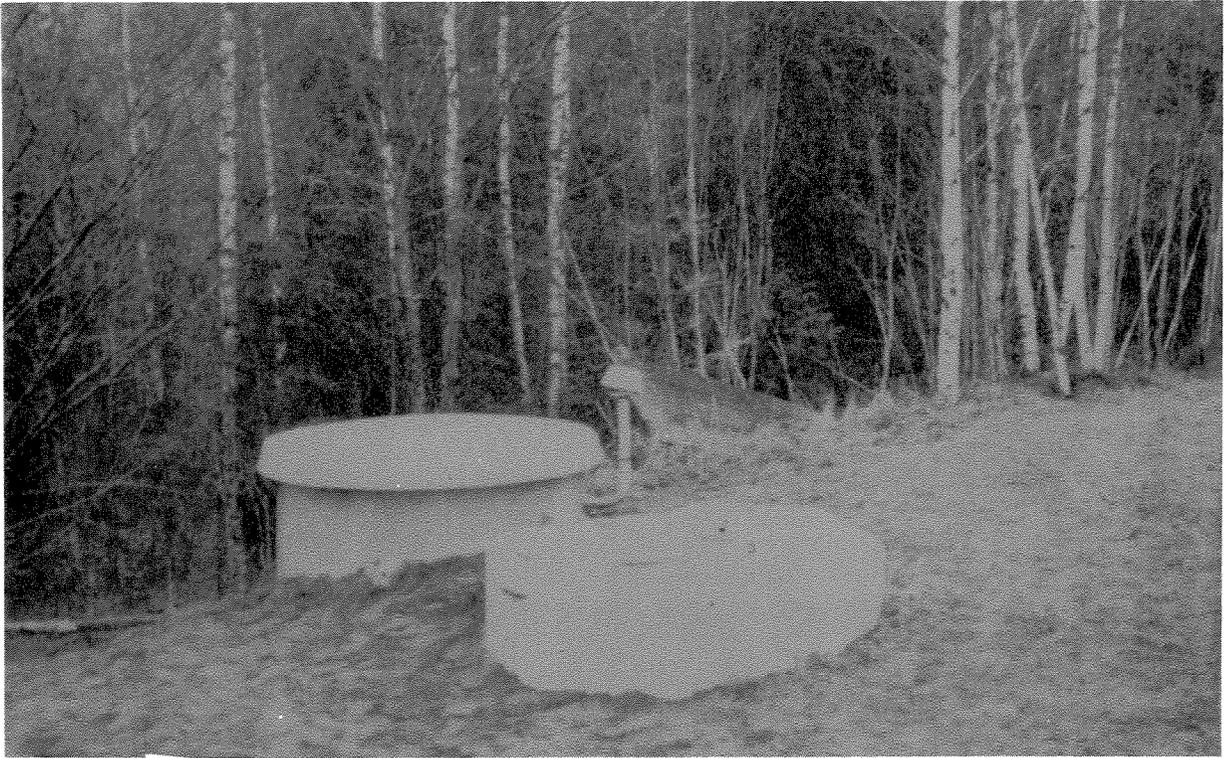
Ristkurven som henger nede i innløpskummen er altfor
tung å heise opp for én person.

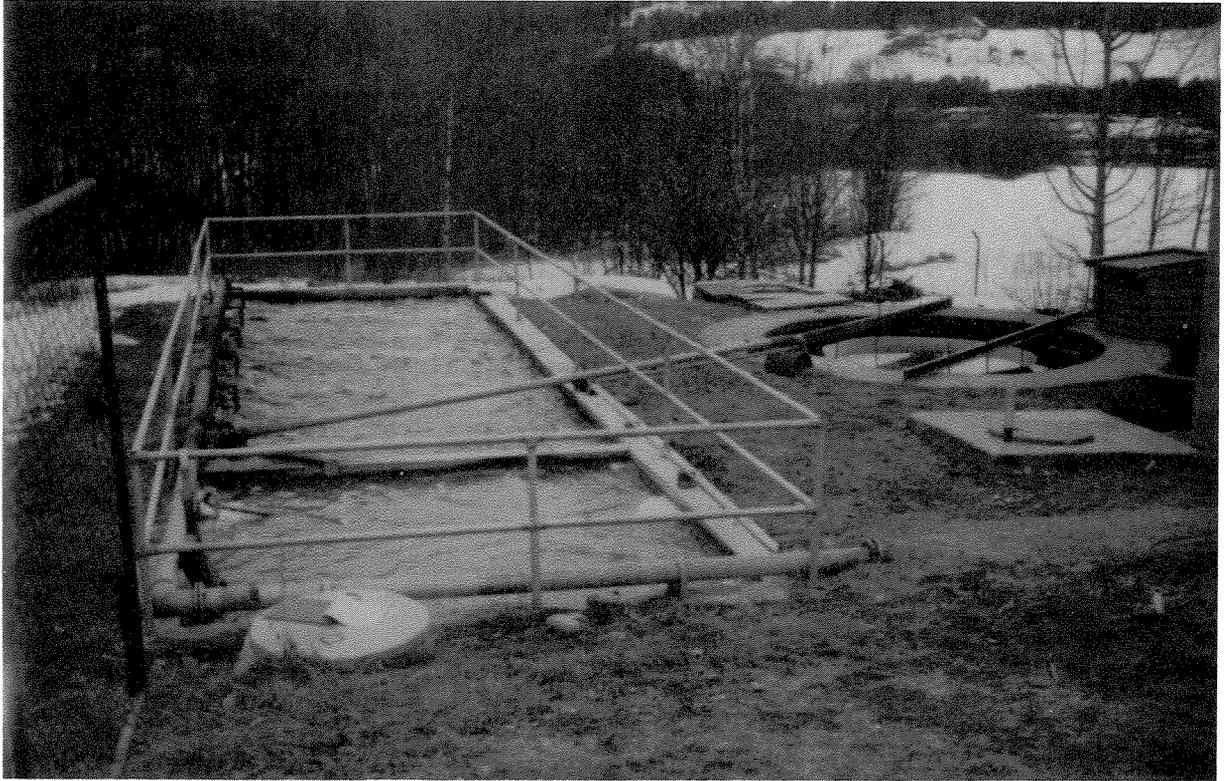
Glittre renseanlegg.

Utløpsrenna var skjevt montert.
Avstand fra skjerm for flyteslam-
avdrag til renna er for stor.

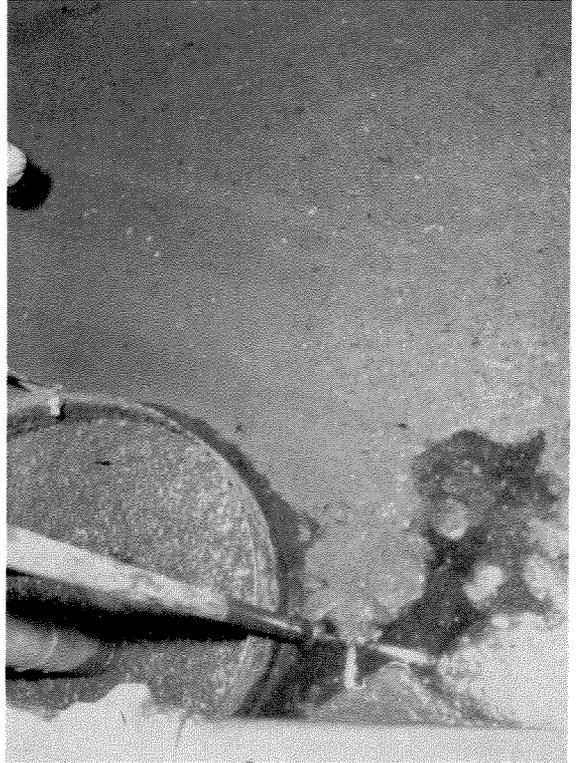
Flyteslam i sedimenteringstank.
Flyteslamavdrag mangler.

Lite ristareal gjør at risten
tettes raskt.

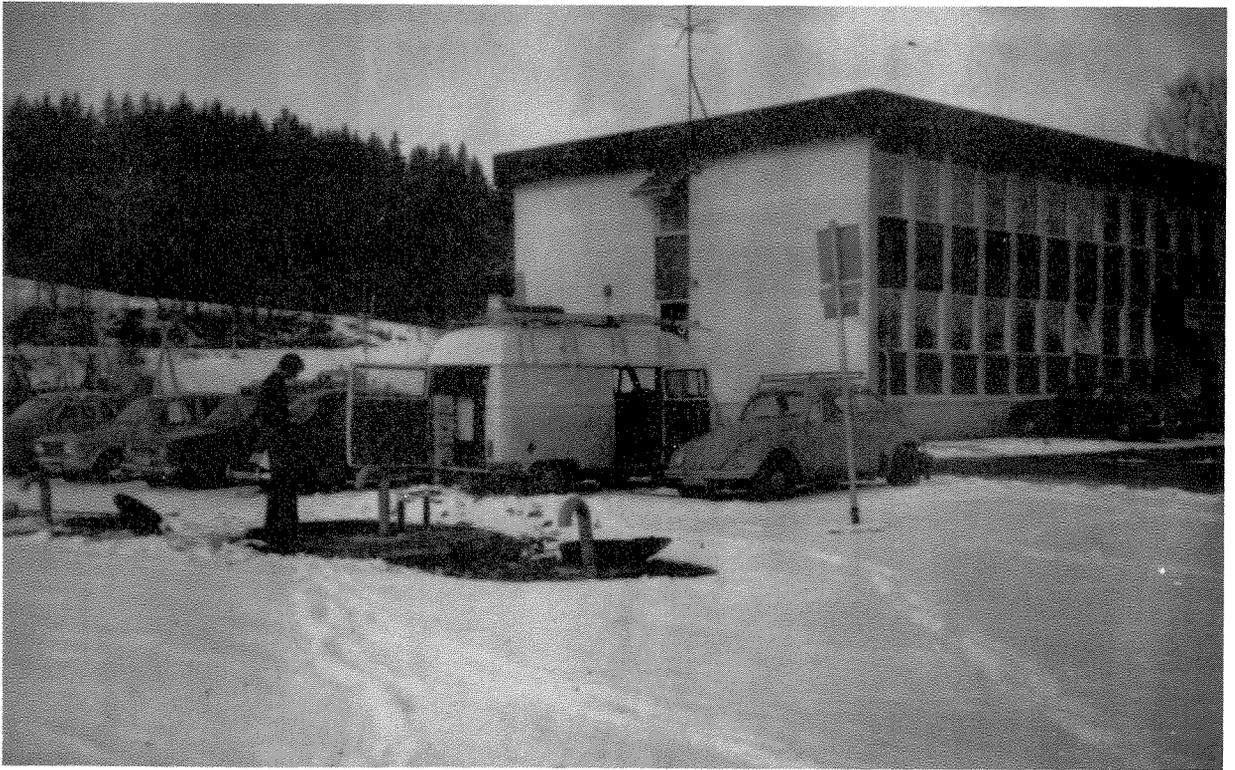
Lysverkbygget renseanlegg.

Lufttank. Spylevann for renhold mangler.

Forøvrig bør de mangler som er nevnt i anleggsdiagnosen utbedres. I alle fall må anlegget utstyres med spylevann for renhold samt vask med varmt vann.

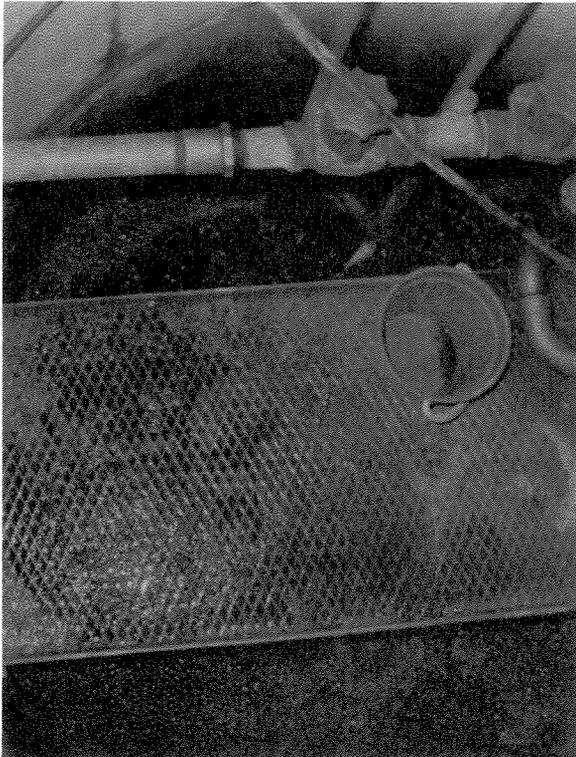
Sedimenteringstank. Anlegget er meget trangt og kummerlig.

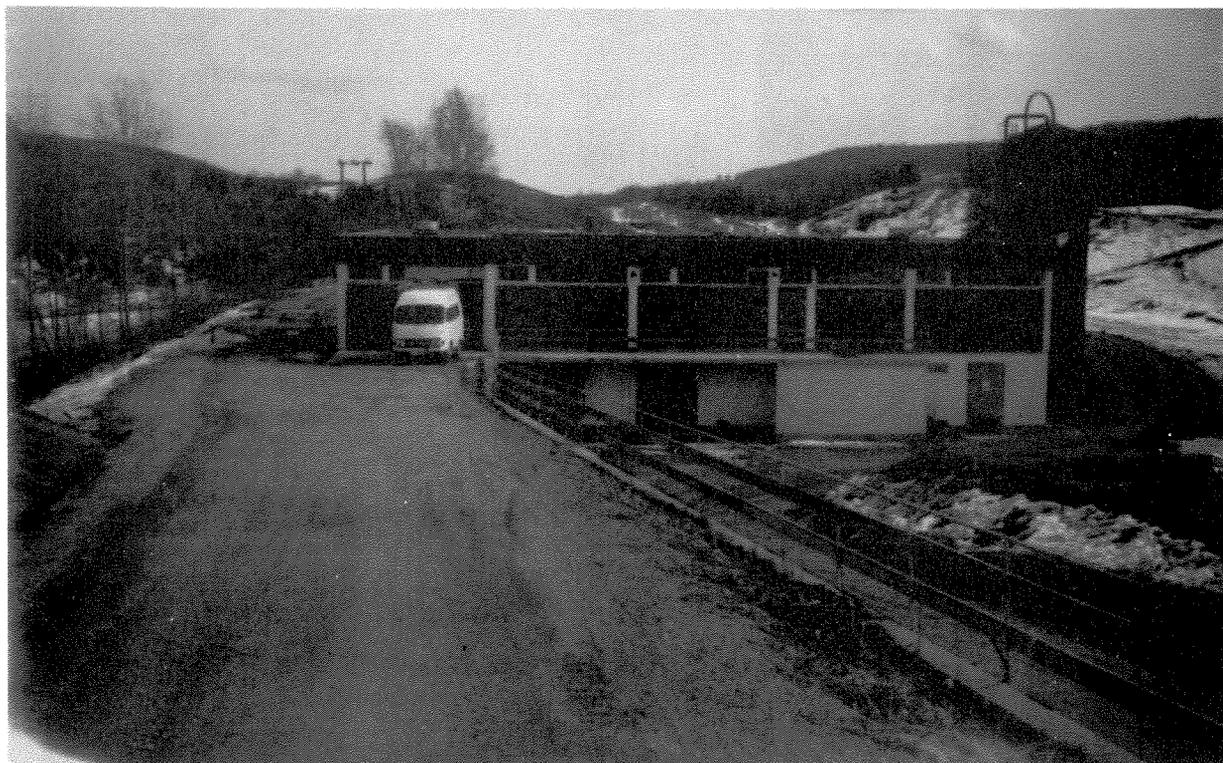
Slattum renseanlegg.

Bildet viser de uheldige strømningsforhold som eksisterer ved innløpet til sedimenteringsbassengene.

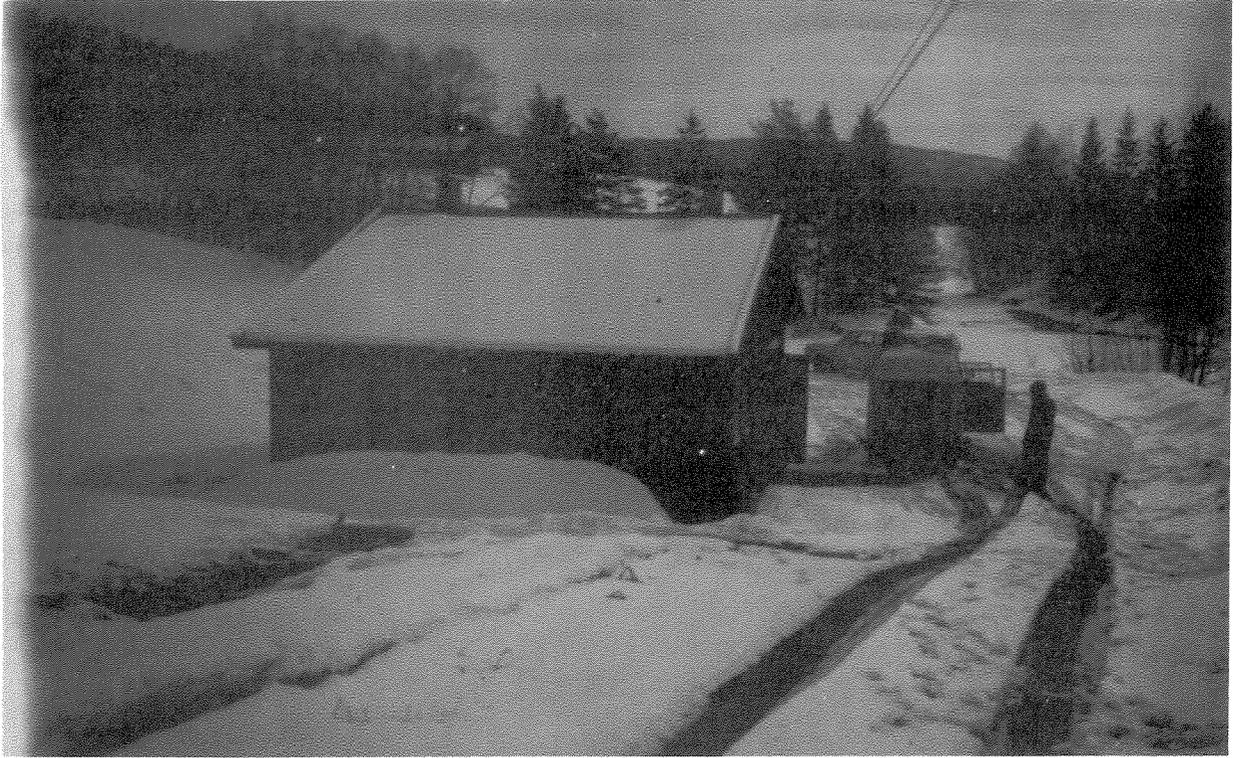
Åneby renseanlegg.

Utløpsrennen er skjevt montert og mangler skjerm for flyteslammet.

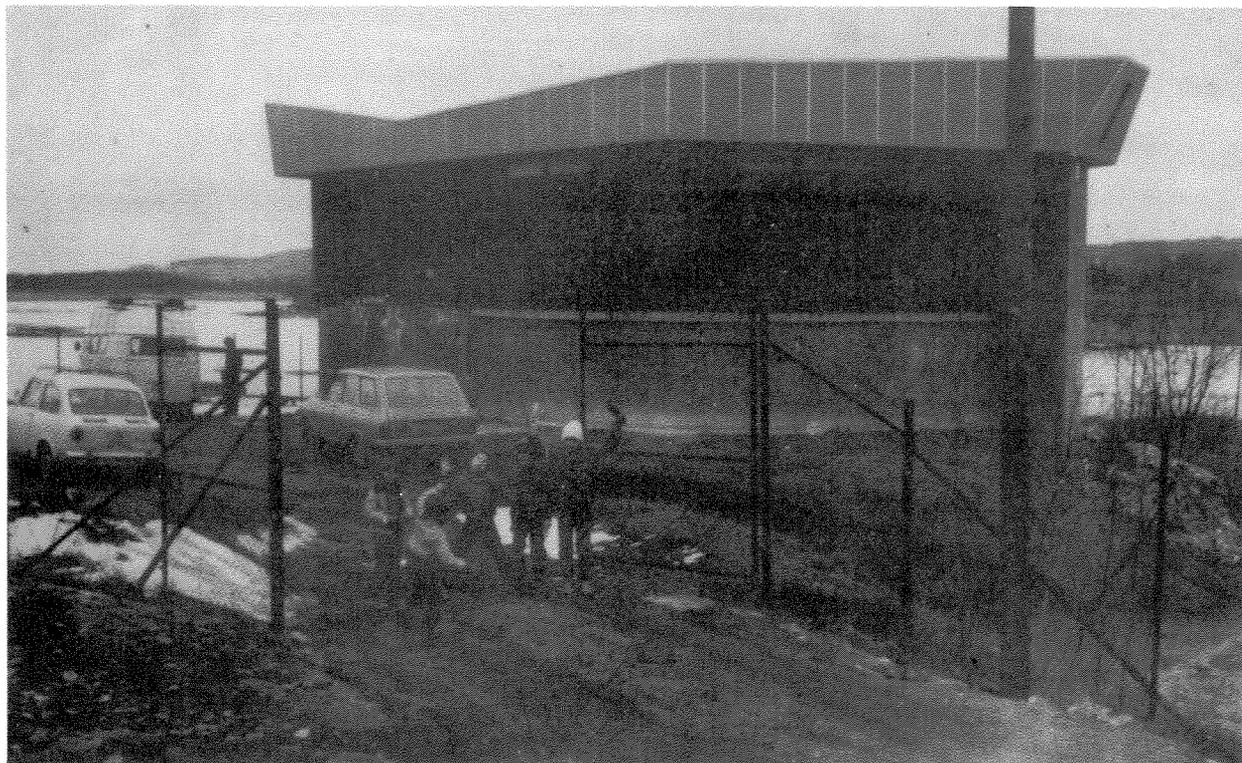
Aamodt rensesanlegg.

Anlegget er meget tungdrevet. F.eks. for å foreta renhold av utløpskasse med vannføringsmåler må driftsoperatøren dra ut vannslangen og klatre opp i den viste luke.

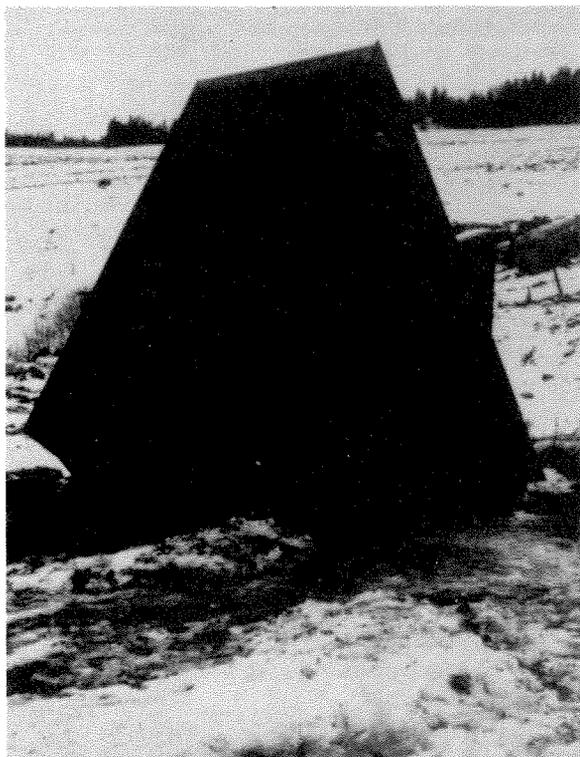
Akslingen på rotorlufteren hadde røket.

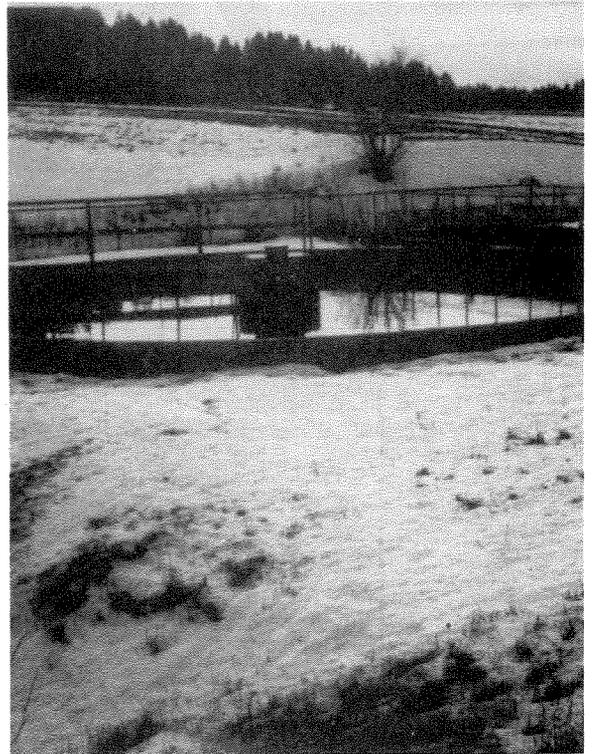
Sedimenteringsbassenget var ikke overbygget.

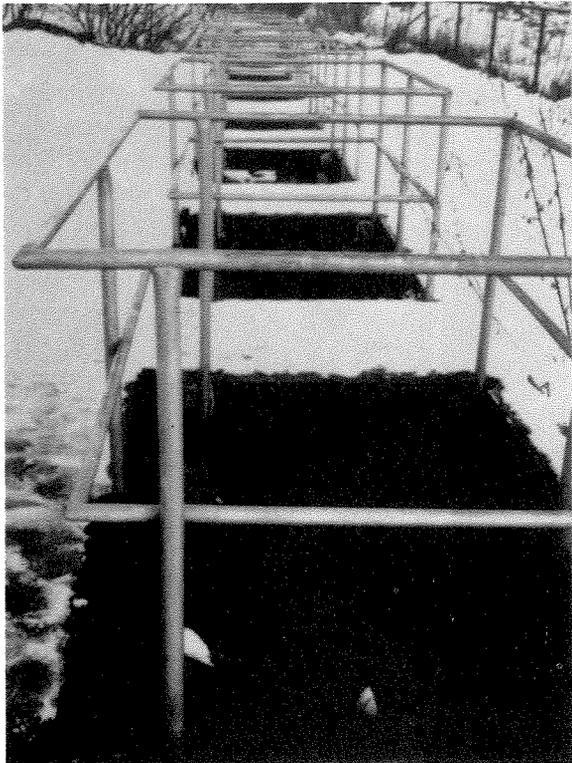
Målekanalen var fullstendig oversvømmet da overløpet ikke automatisk trer i funksjon ved store vannføringer.
