NORSK INSTITUTT FOR VANNFORSKNING

**Driftsundersøkelse av renselanlegg
i
Akershus
del 1**

Enebakk, Nes, Nittedal, Rælingen,
Skedsmo og Ås kommuner

12. juli 1976

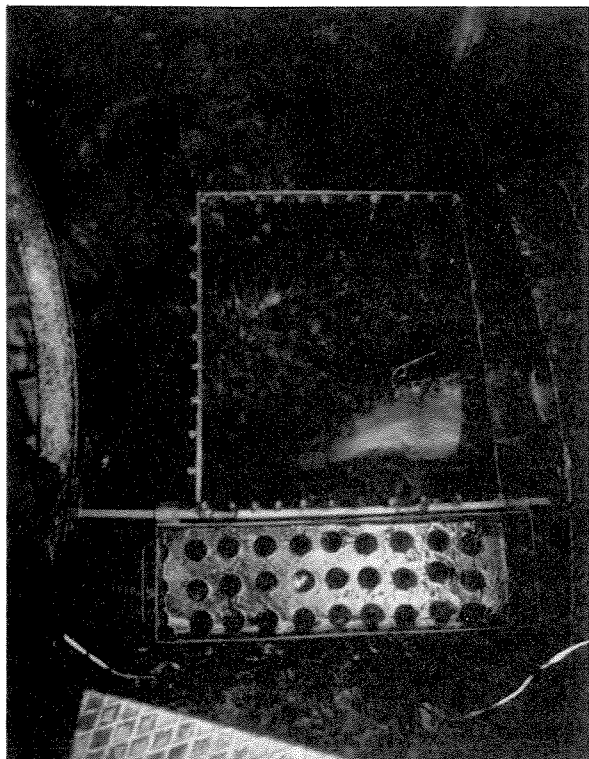
Innløpsarrangementet. Returslammrøret
munner ut under ristkurven og er
vanskelig tilgjengelig.

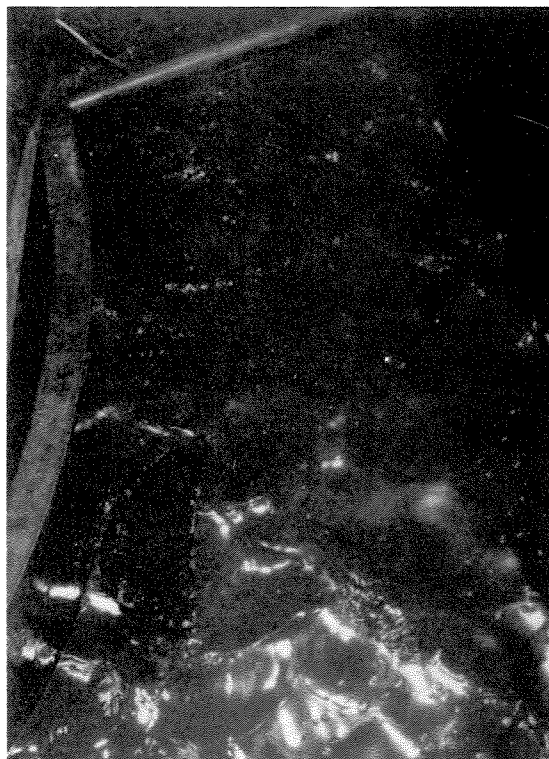
På grunn av lekkasje på lufttil-
førselen, var det flere mammut-
luftere som ikke fungerte.

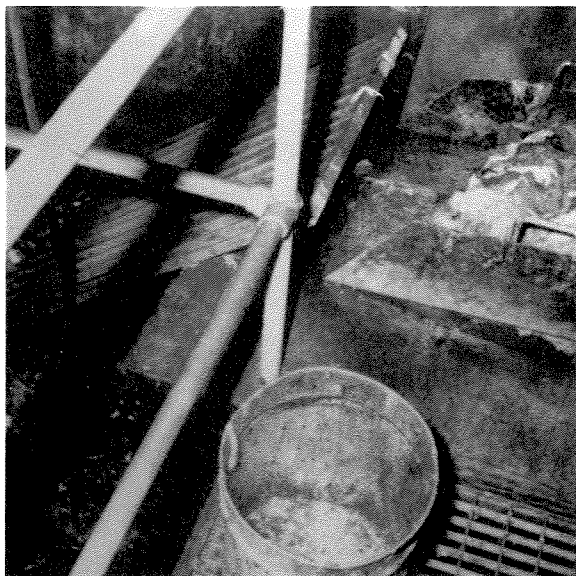
Risten har for stor stavavstand og fordelingen av avløpsvannet til de to luftetankene er for dårlig.

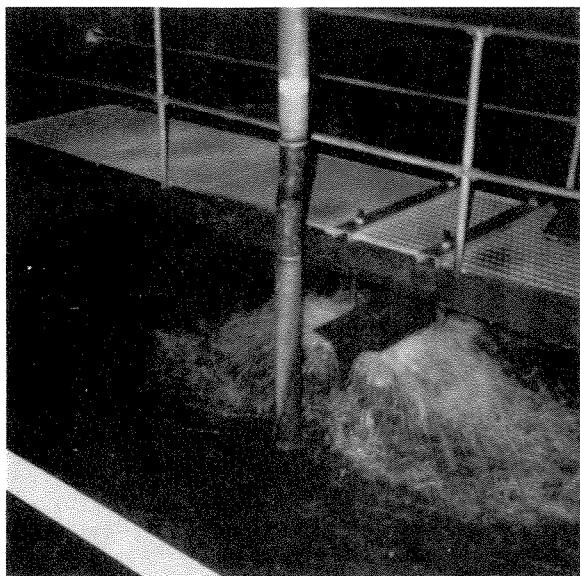
Mammutlufferne klarer ikke å forhindre store slamansamlinger på bunnen av luftetankene.

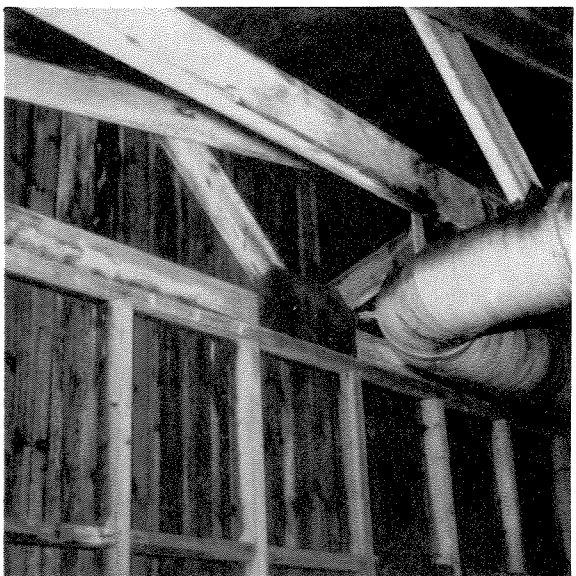
Uisolerte treoverbygg er dårlig egnet for renseanlegg (råte).

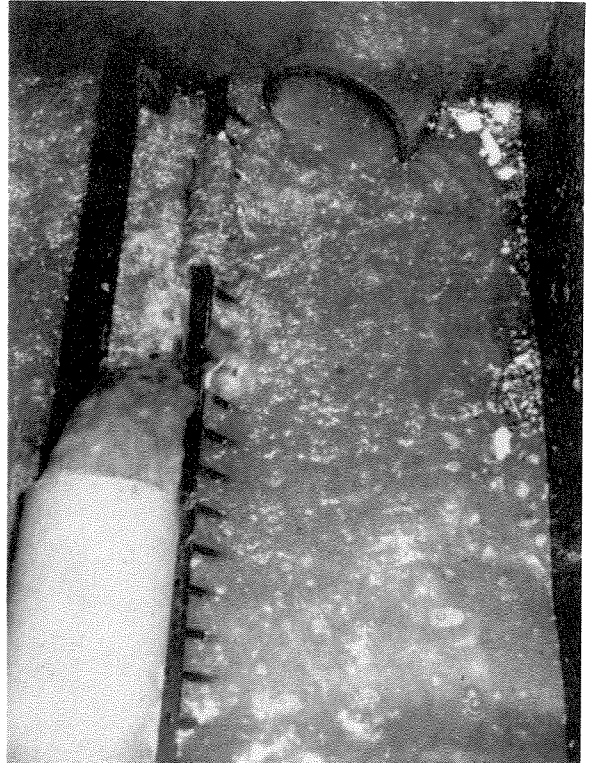
Ugunstig innløpsarrangement (delvis neddykket innløpsrør, altfor stor stavavstand på den neddykkete risten).

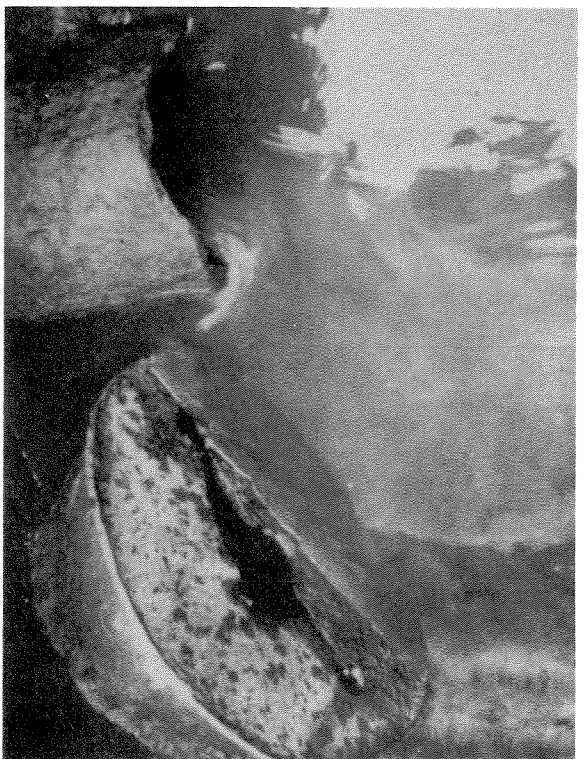
Dette provisoriske regnvanns- overløpet gir ingen beskyttelse mot hydraulisk overbelastning og tilhørende slamutvasking.

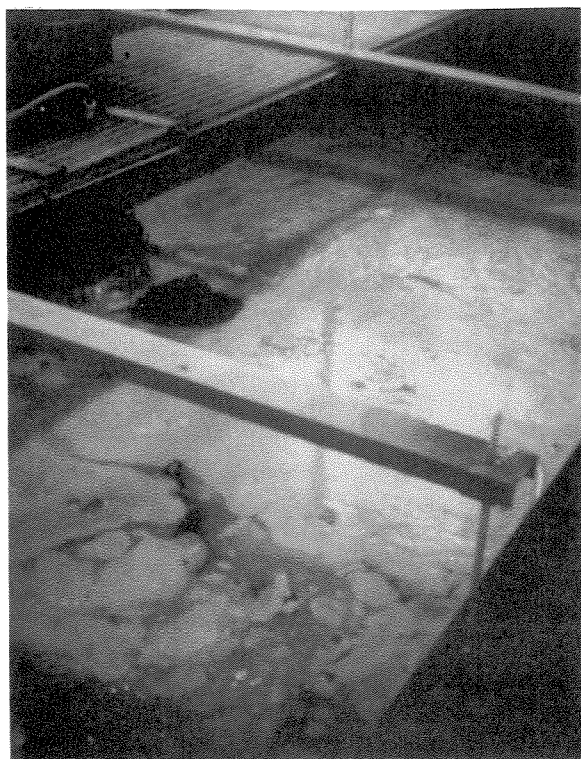
Sedimenteringsbassenget for det biologiske trinnet. Store mengder flyteslam p.g.a. denitrifikasjon (utvikling av nitrogengass) i aktivslammet.

En bør rette opp de forhold som er påpekt under "Kommentarer" ovenfor. I tillegg bør det installeres et par flyteslappumper (Mammutpumper) i sedimenteringstanken for det biologiske trinnet, for å lette fjerningen av flyteslam der.

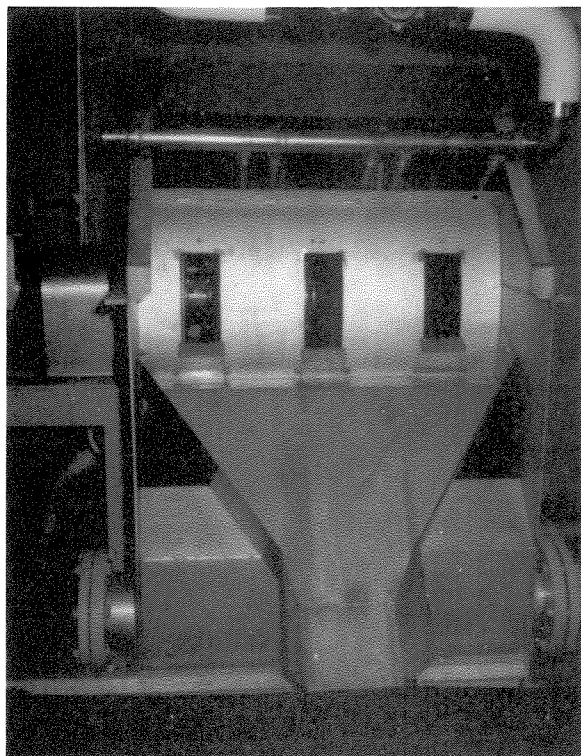
Anlegget var utstyrt med skivefilter som ikke var satt i drift.

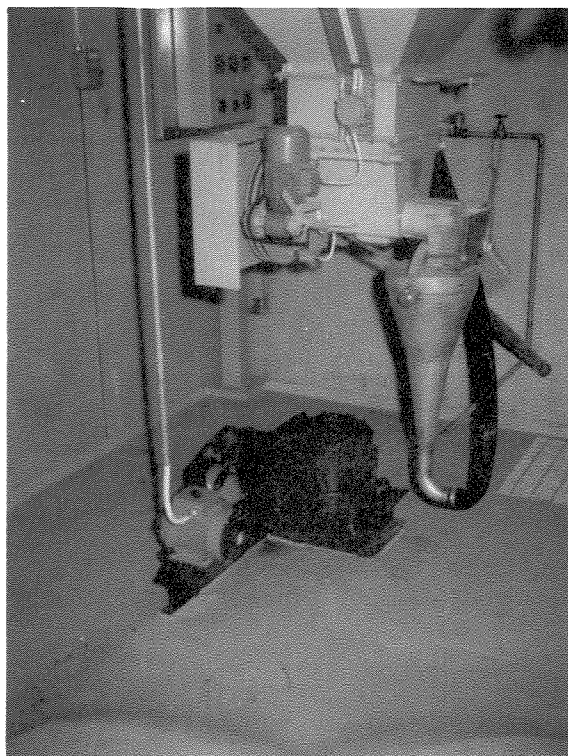
Padleverket i flokkuleringskamrene var ute av drift på grunn av overbelastning. Bildet viser også utstyret for aluminiumsulfatdoseringen.

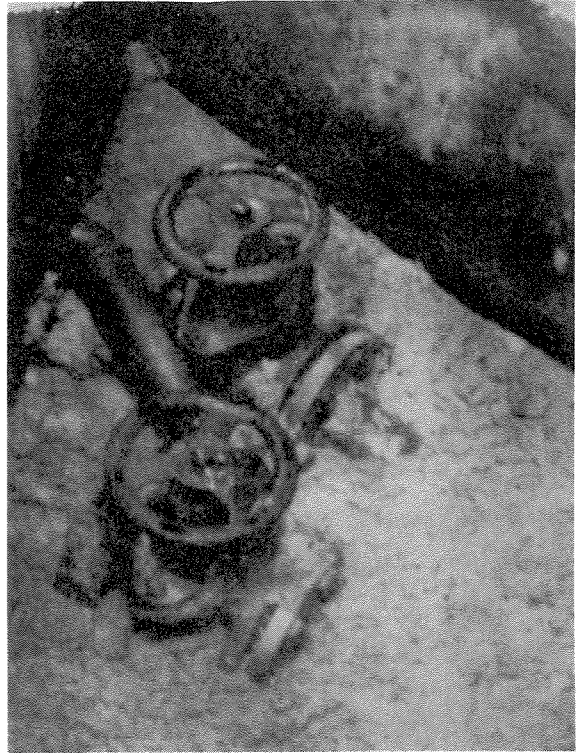
Aluminiumsulfaten doseres til denne
kummen uten noen spesiell omrøring
i den.

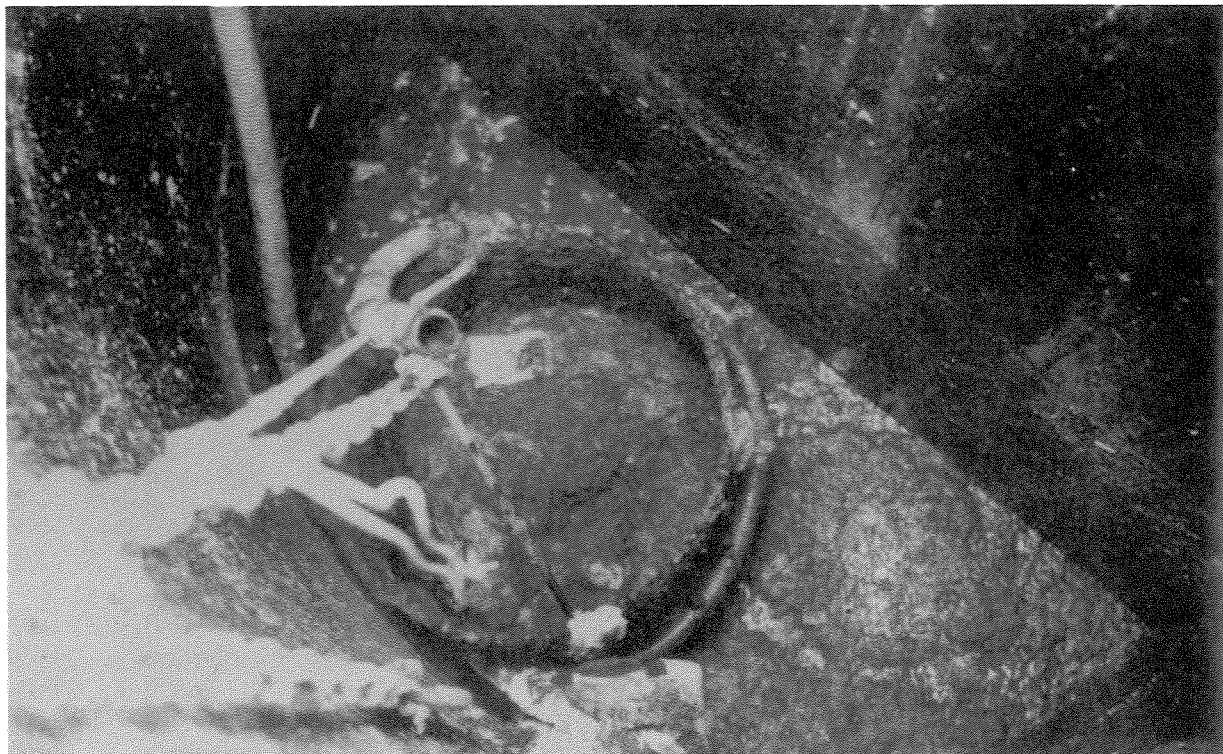
Ristkurven som henger nede i innløpskummen er altfor
tung å heise opp for én person.

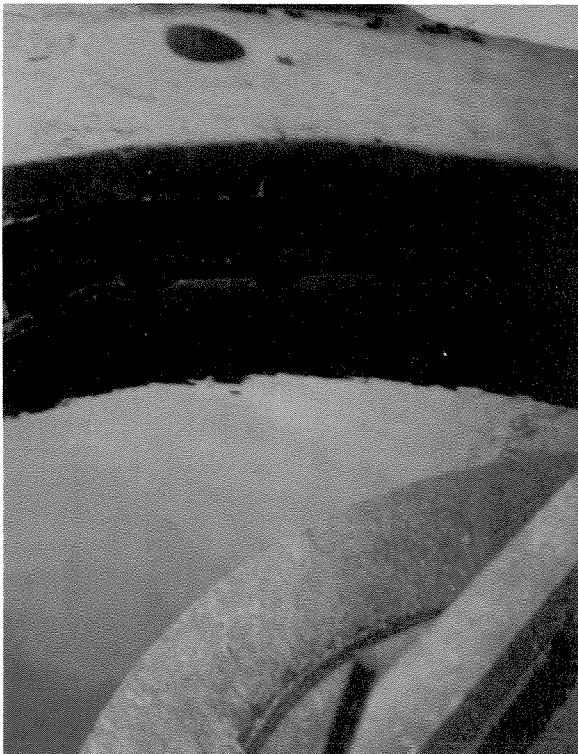
Utløpsrenna var skjevt montert.
Avstand fra skjerm for flyteslam-
avdrag til renna er for stor.

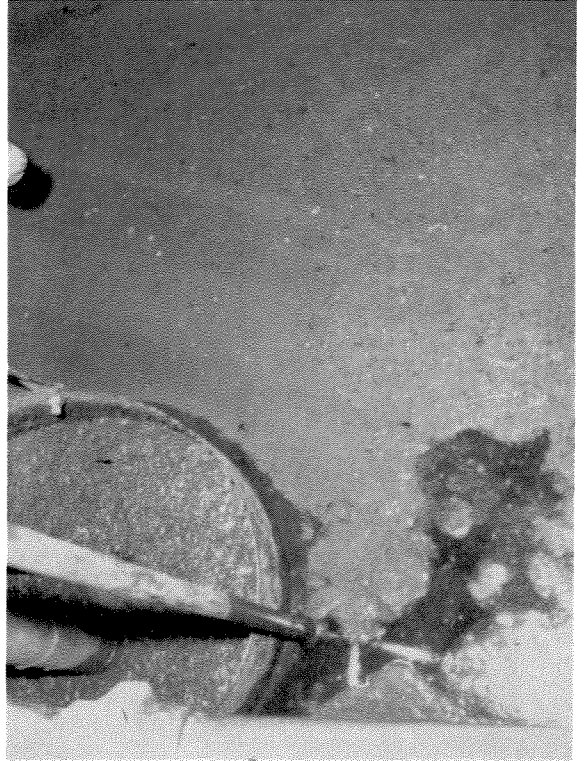
Flyteslam i sedimenteringstank.
Flyteslamavdrag mangler.

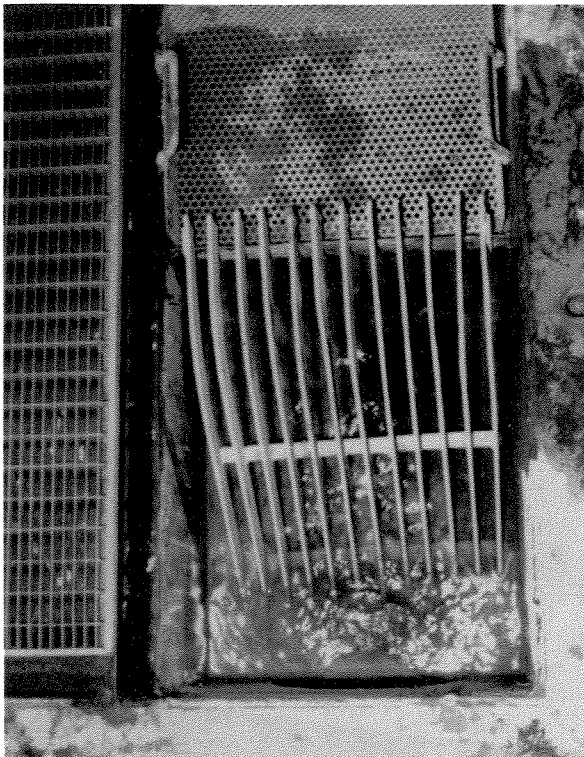
Lite ristareal gjør at risten
tettes raskt.

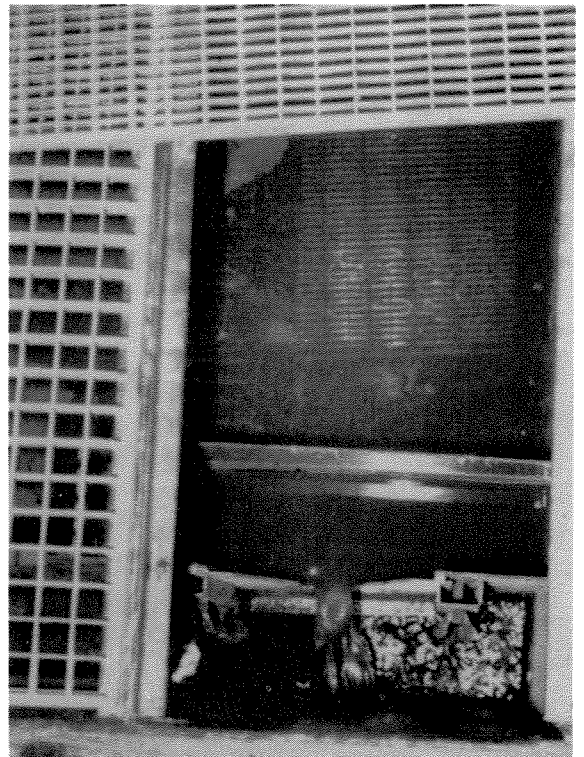
Ved V-overløp er plassforholdene
dårlige slik at vannføringen er
vanskelig å få målt.

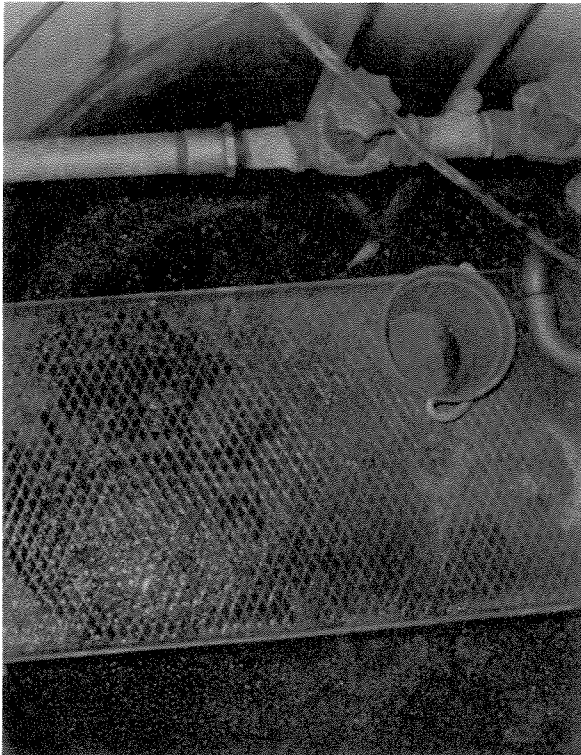
Lufttank. Spylevann for renhold mangler.

Forøvrig bør de mangler som er nevnt i anleggsdiagnosen utbedres. I alle fall må anlegget utstyres med spylevann for renhold samt vask med varmt vann.

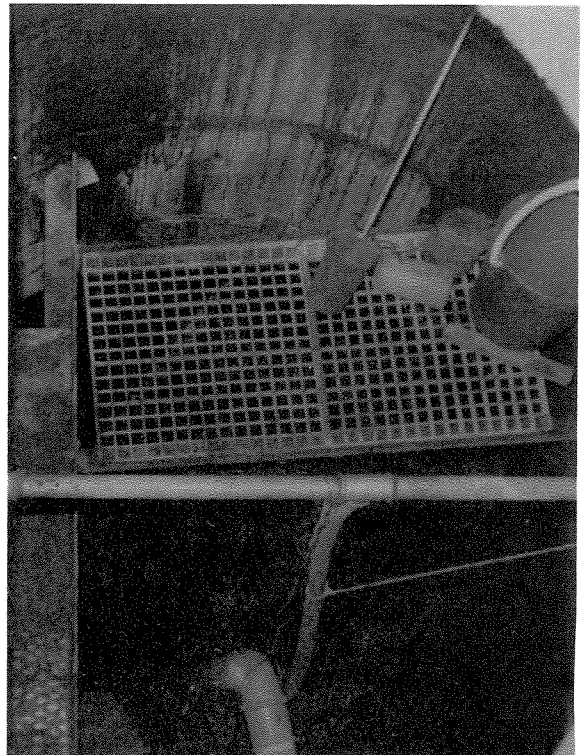
Sedimenteringstank. Anlegget er meget trangt og kummerlig.

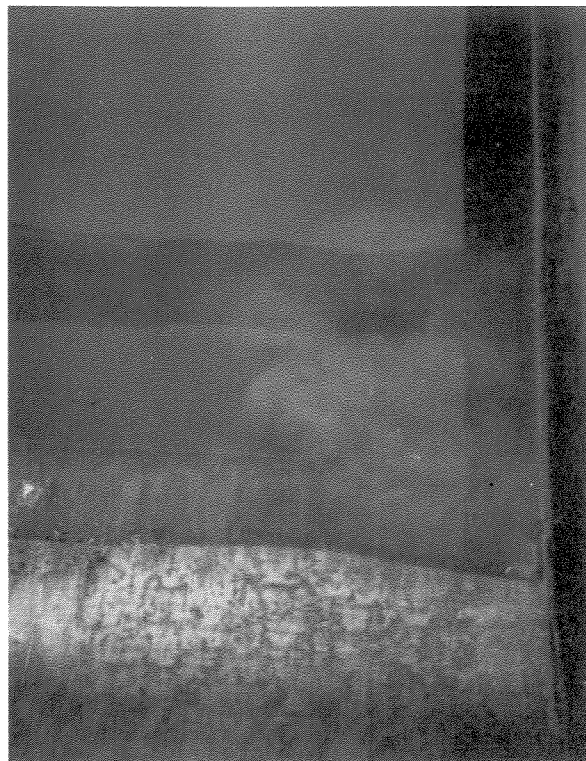
Bildet viser de uheldige strømningsforhold som eksisterer ved innløpet til sedimenteringsbassengene.

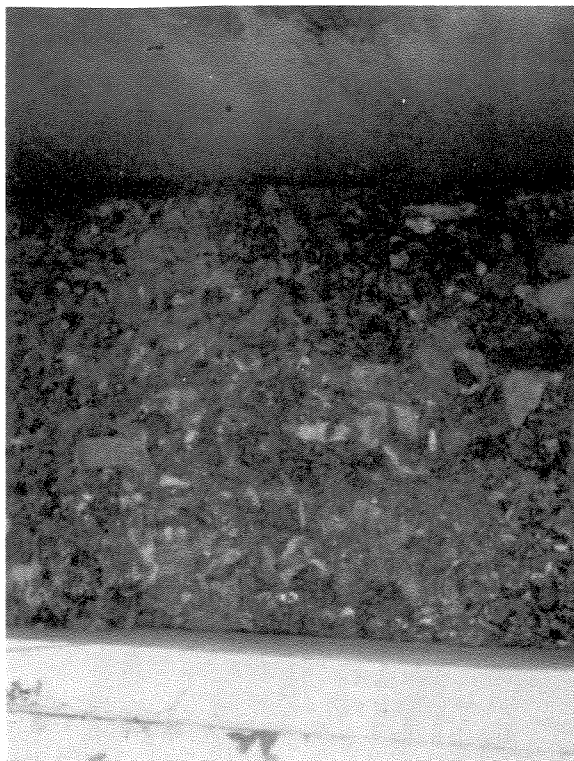
Flyteslam i kanal ved innløp til sedimenteringsbasseng. Flyteslammet er vanskelig å fjerne.

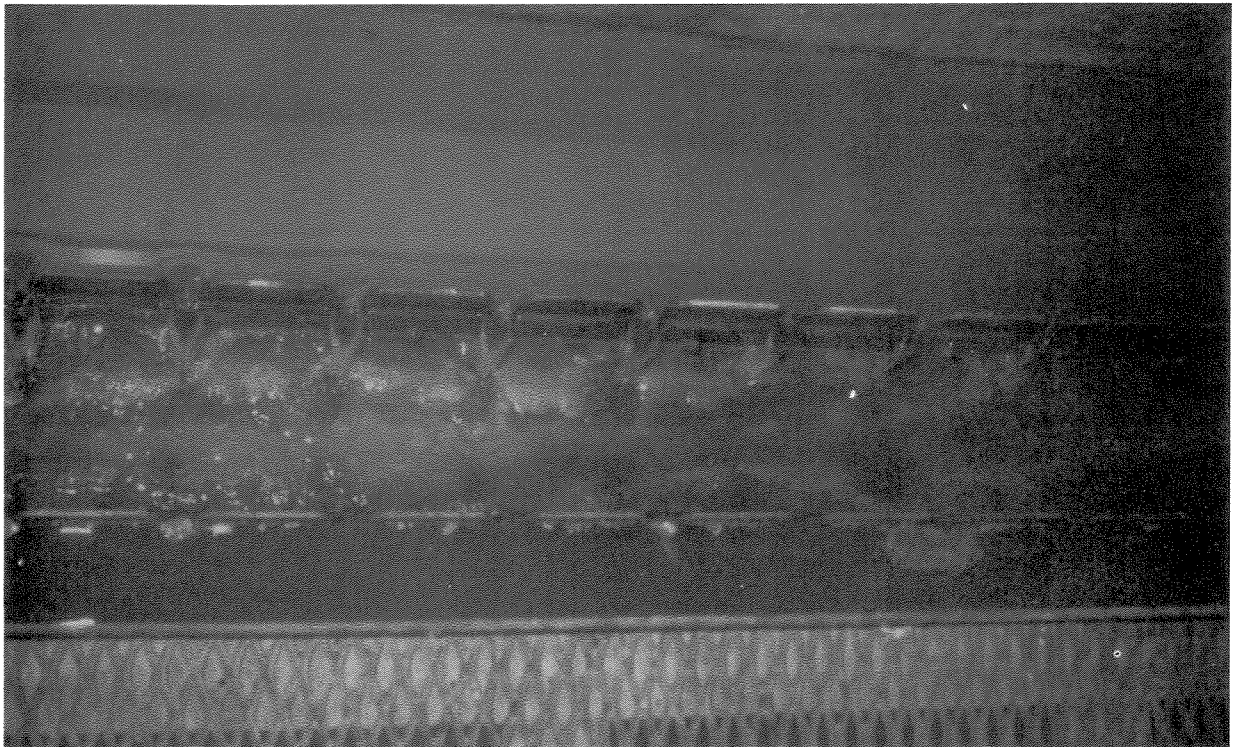
Utløpsrennen er skjevt montert og mangler skjerm for flyteslammet.

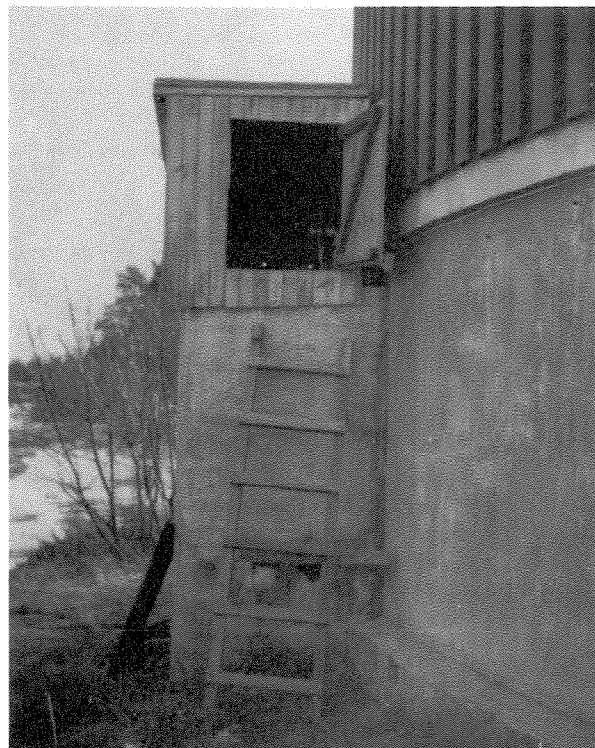
Anlegget er meget tungdrevet. F.eks. for å foreta renhold av utløpskasse med vannføringsmåler må driftsoperatøren dra ut vannslangen og klatre opp i den viste luke.

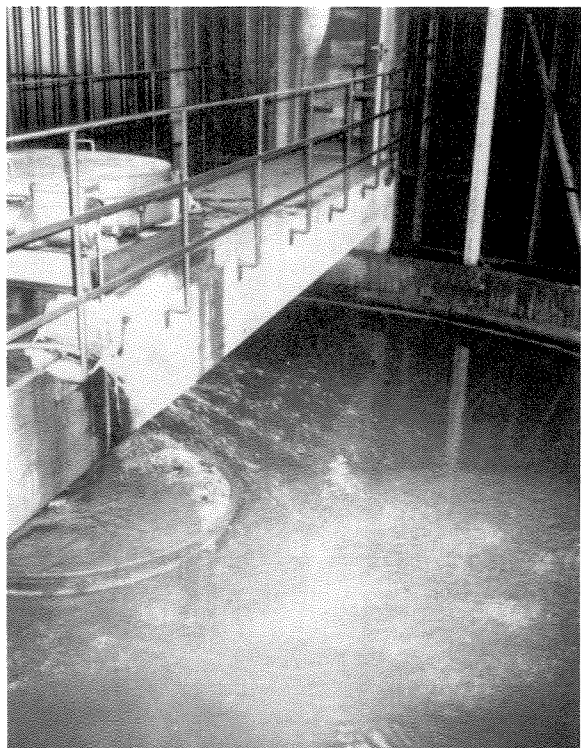
For å få fjernet flyteslam med flyteslamskrapen, ble overflatelaget i bassenget satt i bevegelse med en vannslange.

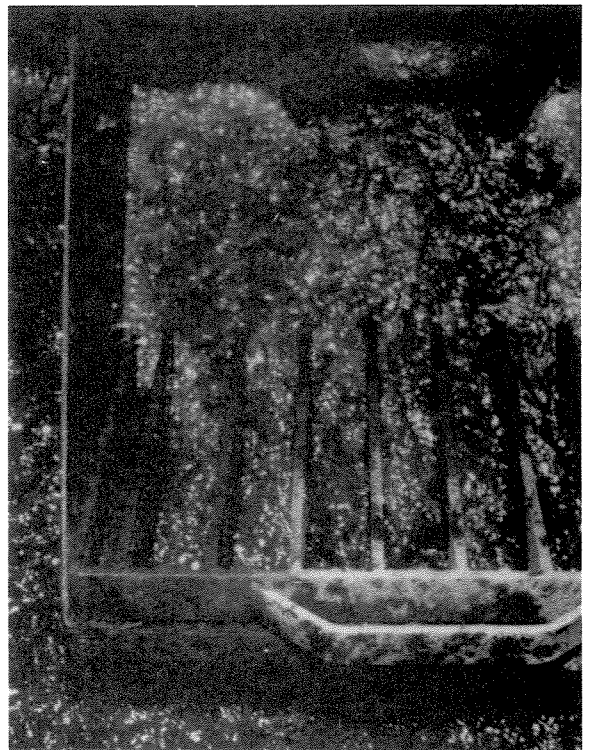
Det er ikke særlig mye som fanges opp på denne rista.

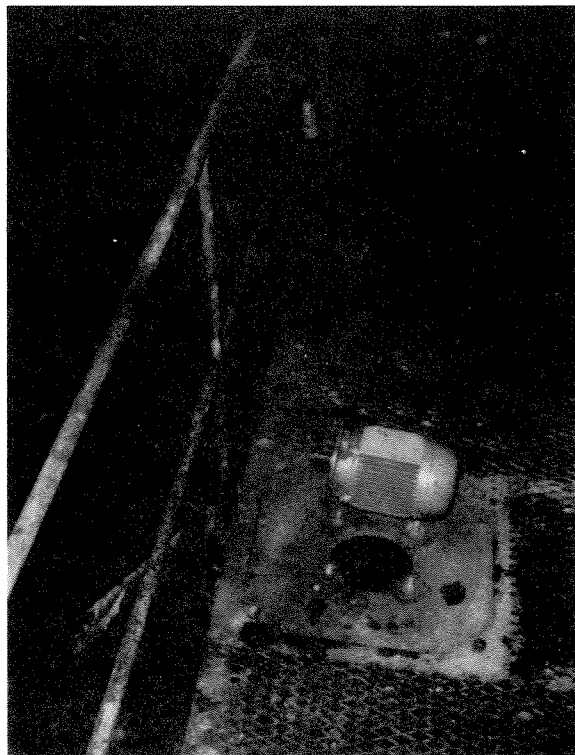
Akslingen på rotorlufteren hadde røket.

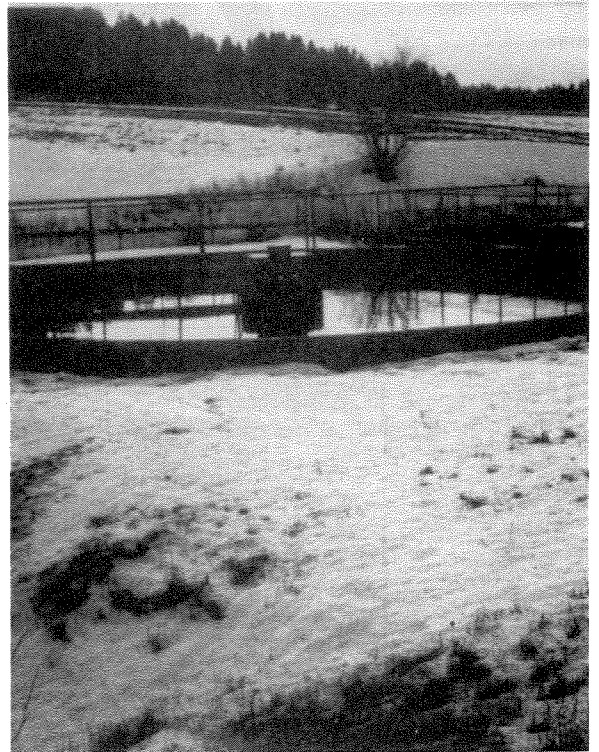
Sedimenteringsbassenget var ikke overbygget.

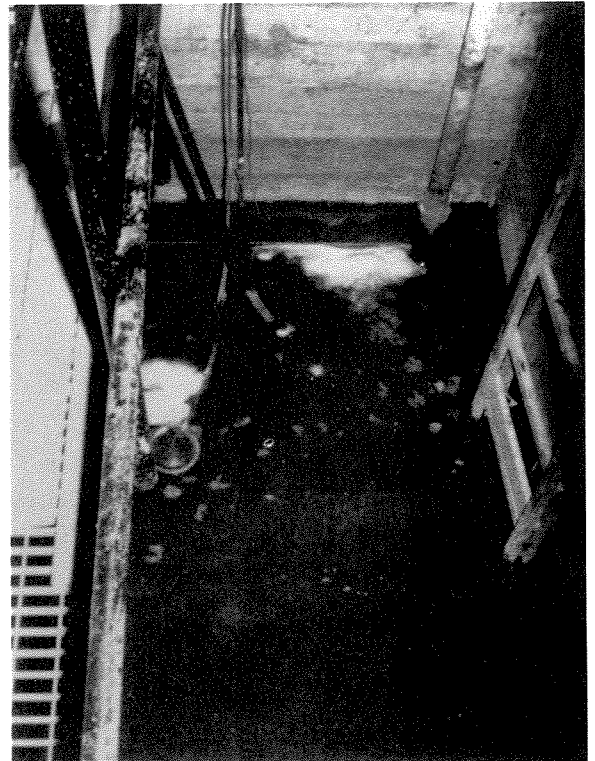
Målekanalen var fullstendig oversvømmet da overløpet ikke automatisk trer i funksjon ved store vannføringer.
