NORSK INSTITUTT FOR VANNFORSKNING

Driftsundersøkelse av renseanlegg

Nordland

6. september 1976

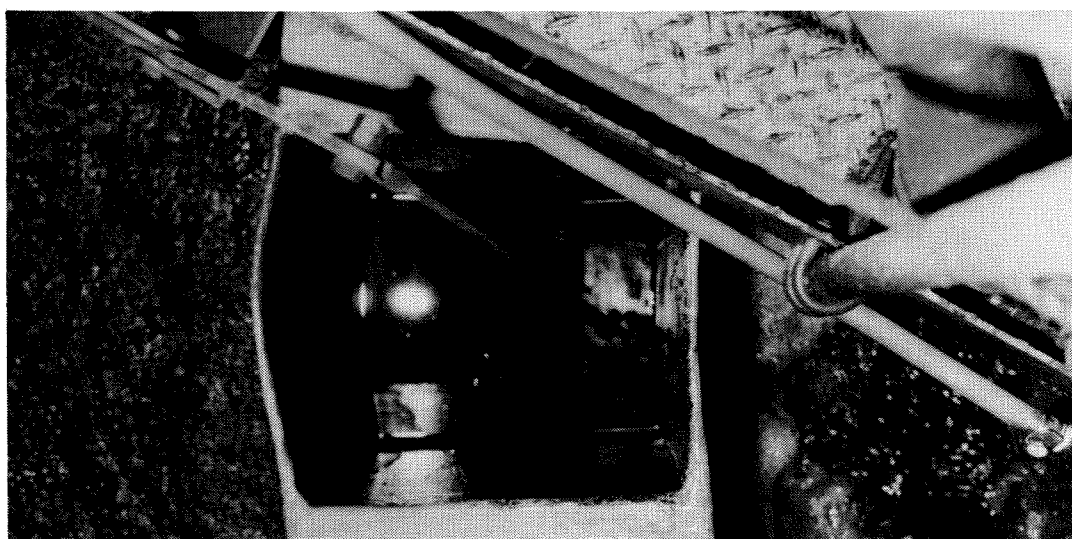
Det var en rekke mangler ved anlegget. Blant annet kan nevnes at utløpsventilen for det rensede vann var i ustand slik at klokken hele tiden lå i bunnstilling. Tilførselen til spylevannet var også brutt slik at renholdet av anlegget ble umulig.

Utløpsventilen for det rensede vann var i ustand slik at klokken hele tiden lå i bunnstilling .

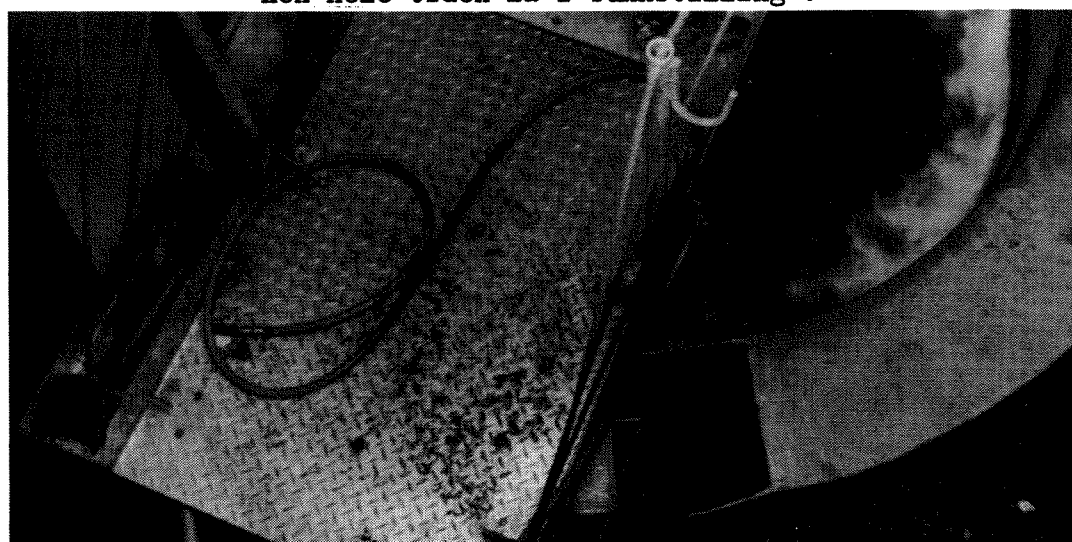
Bildet viser deler av anlegget innvendig. Merk flyteslammet i sedimenteringstanken utenfor klokken.

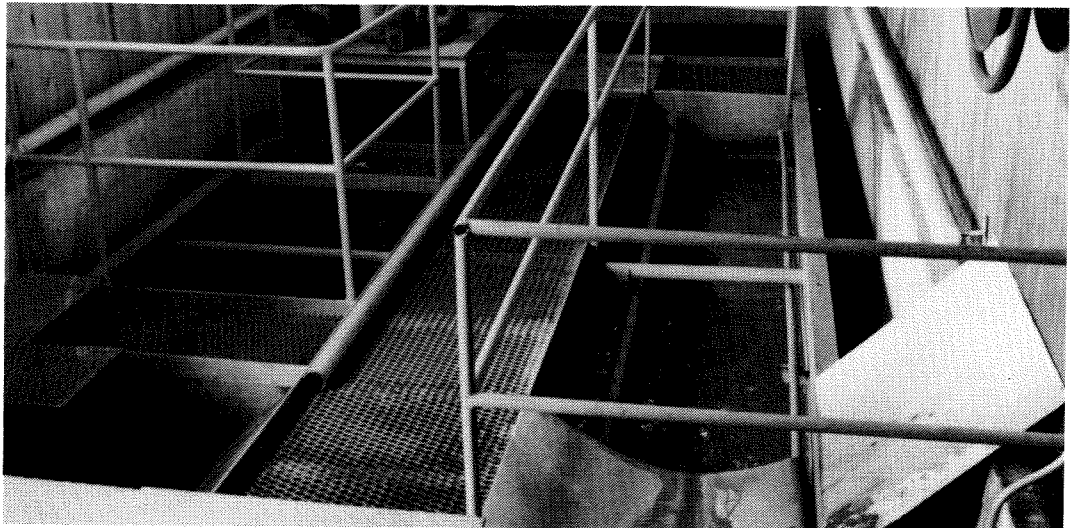
Anlegget var rent og pent.

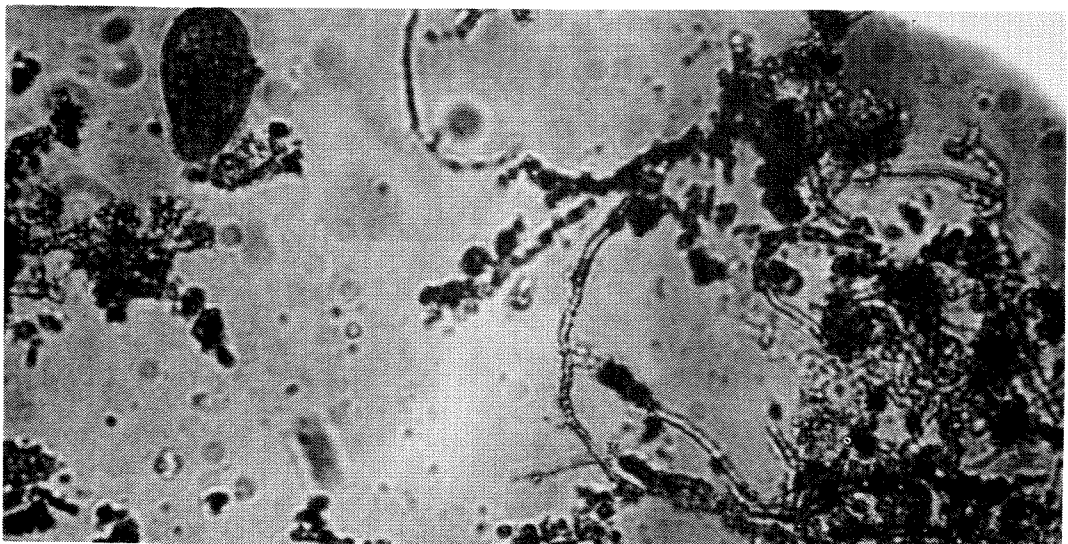
Det var meget lite slam i anlegget, men mikroskoperingen viste en normal fnokkstruktur og sammensetning. Øverst til venstre i bildet sees en ciliat. Forstørrelse ca. 300x.

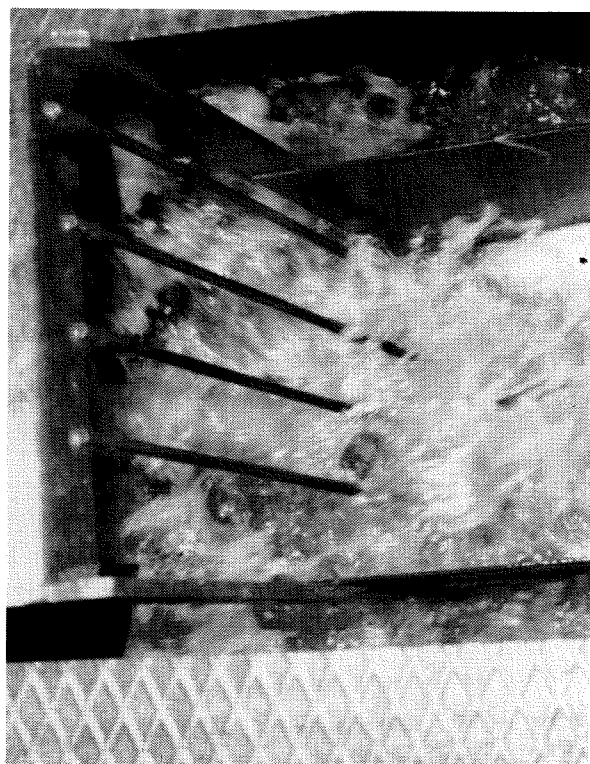
For å unngå igjentetting av rist, var annen hver stav i rista fjernet.

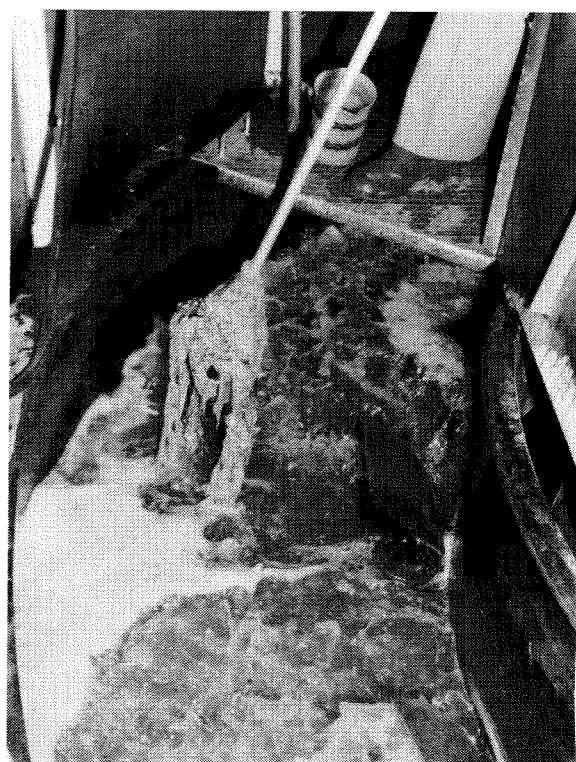
Utilstrekkelig tilbakeholdelse av filler i innløsryst forårsaket akkumulering av disse i luftetank og problemer med omrøring. Bildet viser også en mammutluffer som er ute av funksjon.

Vi anbefaler at driftsoperatøren sendes på driftsoperatørkurs slik at han får bedre forutsetninger for å drive anlegget på en tilfredsstillende måte. Driftsoperatøren må få bedre tid for driften av anlegget slik at dette kan besøkes hyppigere og de nødvendige målinger utføres og registreres (se driftsinstruks og driftsskjema).

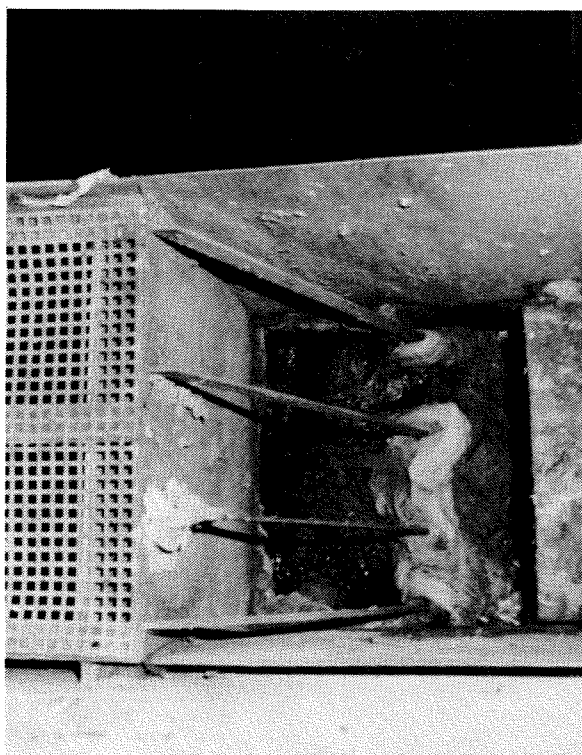
Flere staver i innløpsristen var fjernet slik at ristgodset ble ført med til luftetanken.

Vi anbefaler at mammutlufterne fjernes og at det installeres vanlig luftesystem hvor luften blåses inn ved bunn via luftere. Lysåpningen mellom stavene i innløpsristen var også altfor stor slik at større filler og annet ristgods kunne passere risten og på den måten skape problemer med omrøring i luftetank og igjentetting av rør og mammutpumper.

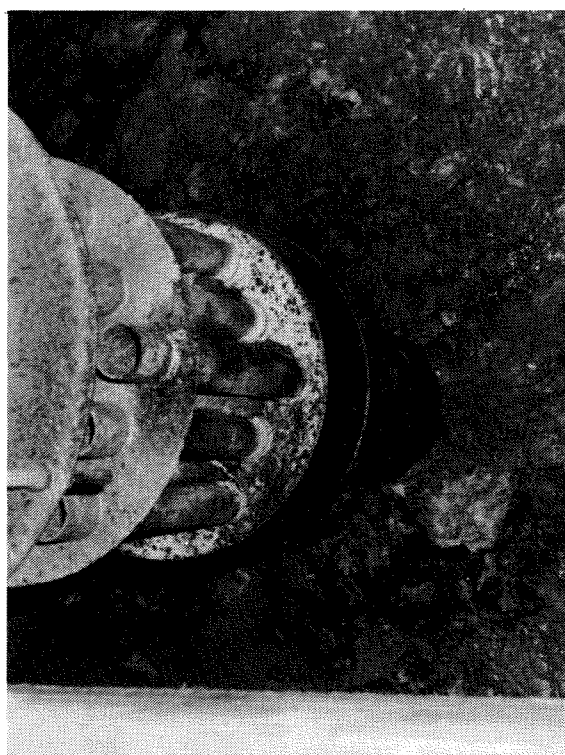
Man holdt på å tømme anlegget for slam slik at vi ikke fikk tatt noen prøver fra renseanlegget. Under slamtømmingen kom det tydelig fram at mammutlufterne ikke klarte å holde slammet i sirkulasjon slik at dette lå i et par meters tykt lag på bunn av luftetanken. Langs veggene og i hjørner var slamavsetningen særlig stor. Slammet som avsettes, vil gå i forråtnelse og på den måten forgifte den del av slammet som er i omrøring. På grunn av dette vil anlegget ikke kunne funksjonere. Driftsoperatøren fortalte også at anlegget aldri hadde virket tilfedsstillende.

Denne type mammutluftere makte ikke å holde det aktive slam i omrøring slik at dette avsettes på bunn av luftetanken.

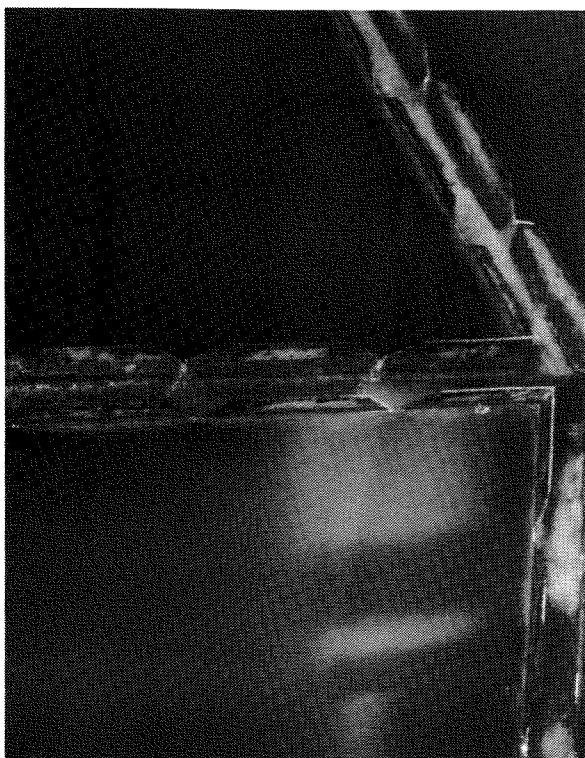
Overløpsrennen i sedimenteringsbassenget var sterkt korrodert og trakk noe ujevnt. Rennene manglet også skjerming mot flyteslam slik at flyteslammet ble ledet med utløpsvannet. Gangbaner og rekkverk var også noe korrodert. Undersøkelsene viste at noe slam hang på veggene i slamkummen. Nedskrapning av dette slam til slamlommen bør inngå som en del av driftsrutinen.

Overløpsrennene var sterkt korrodert og manglet skjerming mot flyteslam.

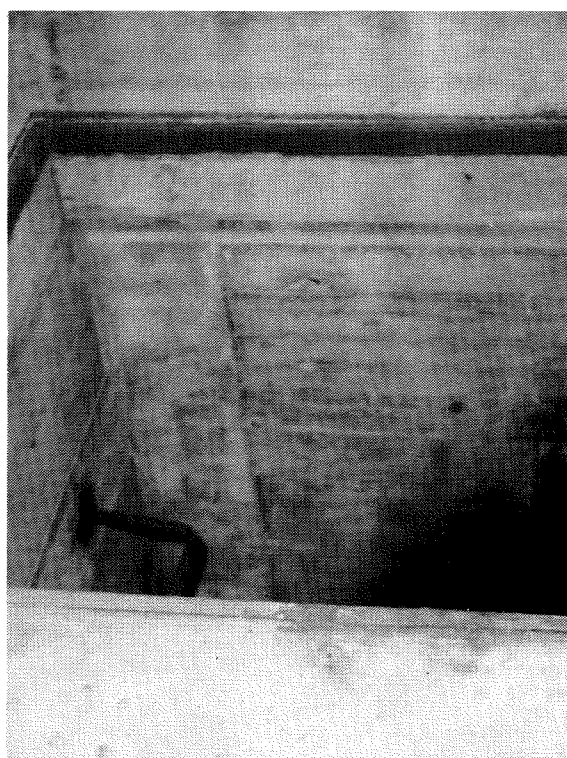
Sikringen ved anlegget var utilstrekkelig,- det gjelder særlig ved slamtappekummen i bassenghallen og i begge råtnetankrom. Røreverket i råtnetanken var heller ikke i orden.

Sikringsutstyret var ikke i orden. F.eks. denne kum for slamtapping var åpen og manglet rekkverk.

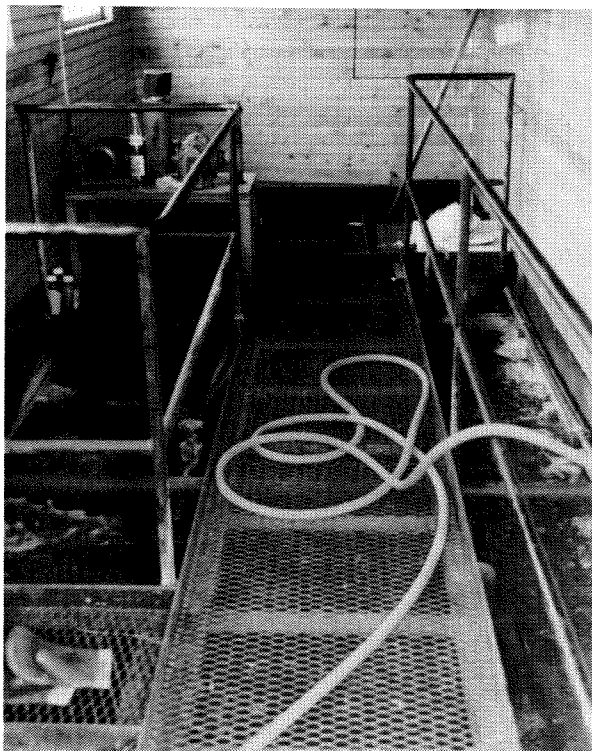
Returslamføringen var ikke i drift.

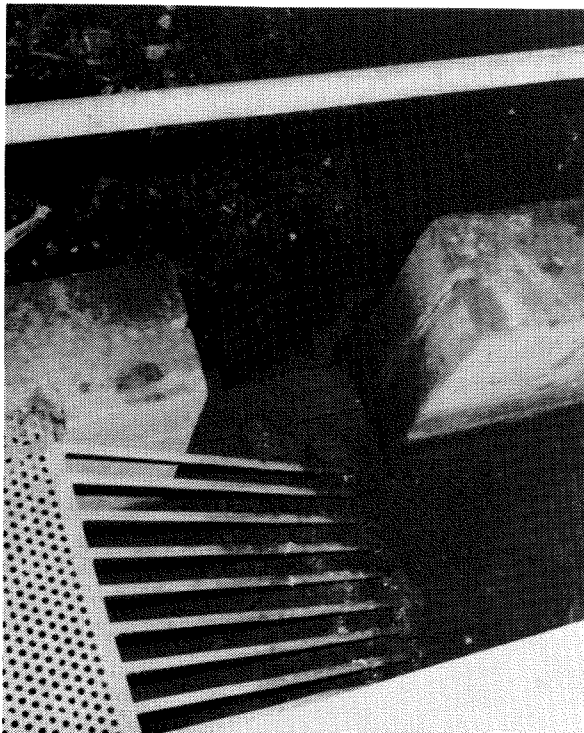
Innløpsristen var trukket frem slik at avløpsvannet gikk utenom risten.

Det ble funnet store slamavsetninger på bunn av luftetanken. Årsaken til dette er den type mammutluftere som benyttes ved dette anlegg ikke makter å holde det aktive slam i omrøring. Disse bør derfor utskiftes med blåsemaskin og vanlig diffusorluftesystem hvor luften ledes inn ved bunn i luftetanken. Innløpsristen var også trukket for langt bak i innløpskanalen slik at avløpsvannet ikke passerte risten. Filler og annet ristgods vil derfor bli ledet til luftetanken hvor de avsettes og skaper problemer ved omrøringen og igjentetting av rør og mannupumpe. Innløpsristen må derfor monteres i riktig stilling lenger fremme i innløpskanalen.

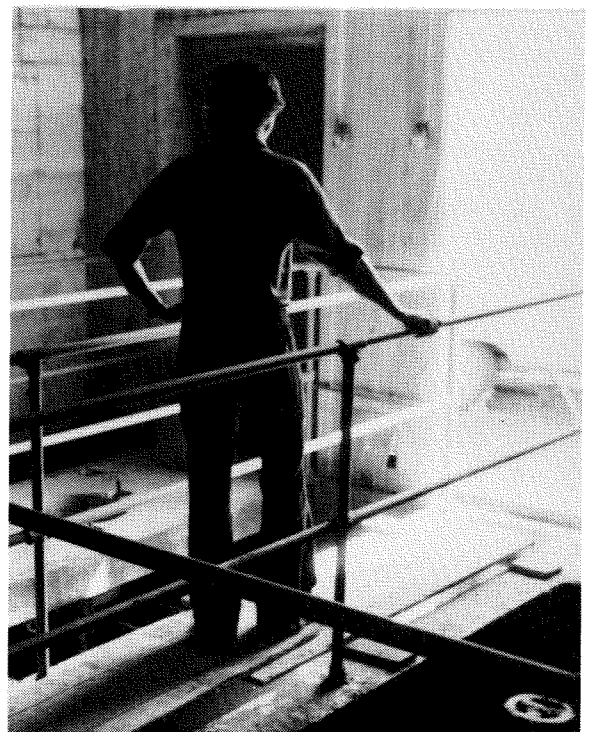
Løse lemmer var plassert som gangbane. Disse lemmer representerer en fare for driftsoperatøren.

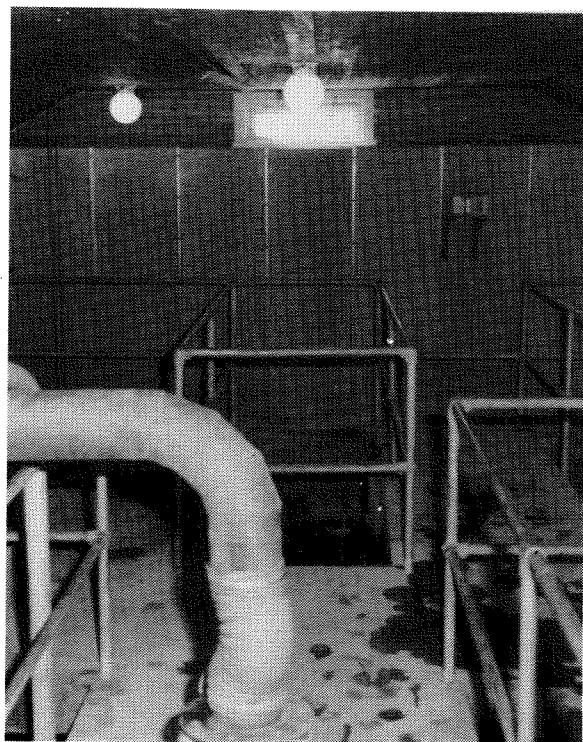
Renseanlegget innvendig. Anlegget manglet spylevann for renhold.

Anlegget manglet spylevann slik at et skikkelig renhold var umulig. For å oppnå en tilfredsstillende drift av anlegget, må spylevann installeres. Utløpsrennene i sedimenteringstanken trakk noe ujevnt. Disse var sterkt korrodert og burde vært skiftet.

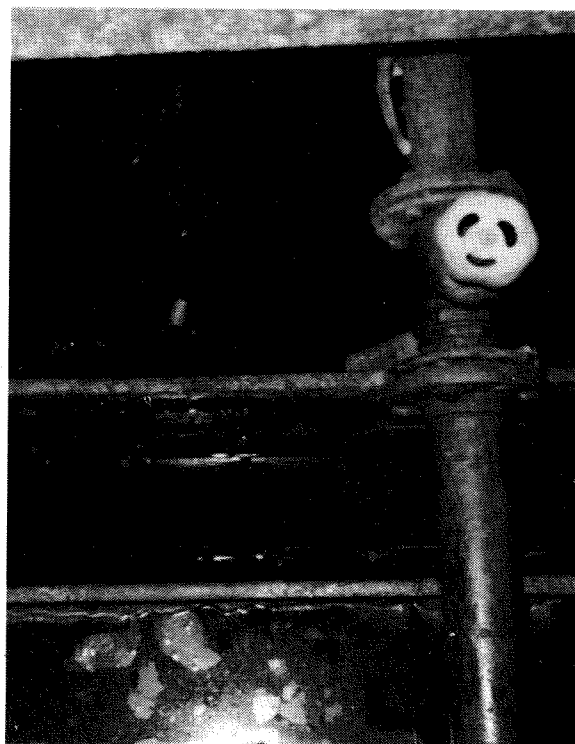
Utløpsrennene i sedimenteringsbasenget var sterkt korrodert.
