NORSK INSTITUTT FOR VANNFORSKNING

## Driftsundersøkelse av renseanlegg

Nordland

6. september 1976

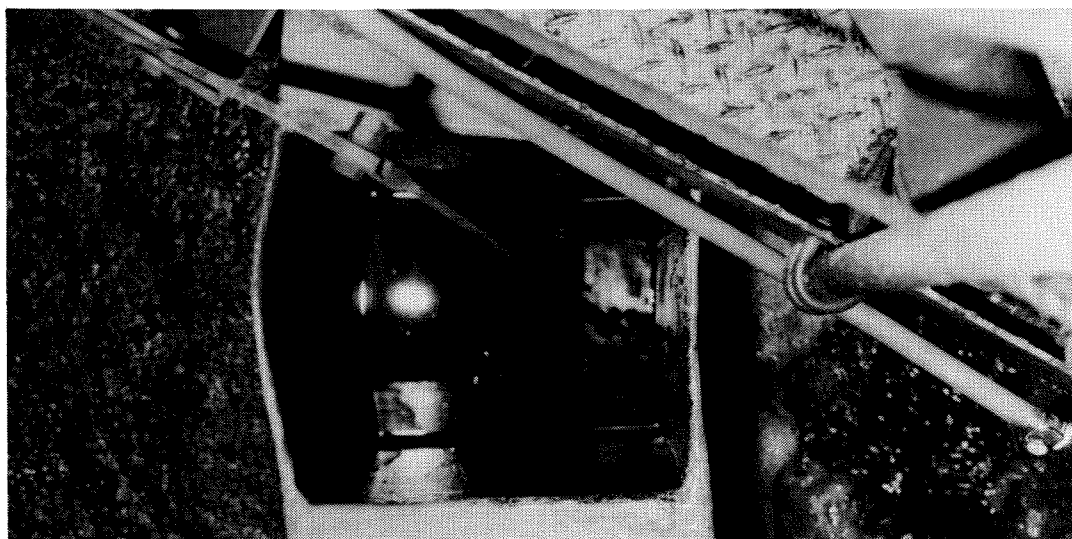
Det var en rekke mangler ved anlegget. Blant annet kan nevnes at utløpsventilen for det rensede vann var i ustand slik at klokken hele tiden lå i bunnstilling. Tilførselen til spylevannet var også brutt slik at renholdet av anlegget ble umulig.

Utløpsventilen for det rensede vann var i ustand slik at klokken hele tiden lå i bunnstilling .

Vår erfaring med denne type anlegg er også så dårlig at vi anbefaler at anlegget bygges om slik at man kan oppnå bedre rensesresultater og letter driften av anlegget.

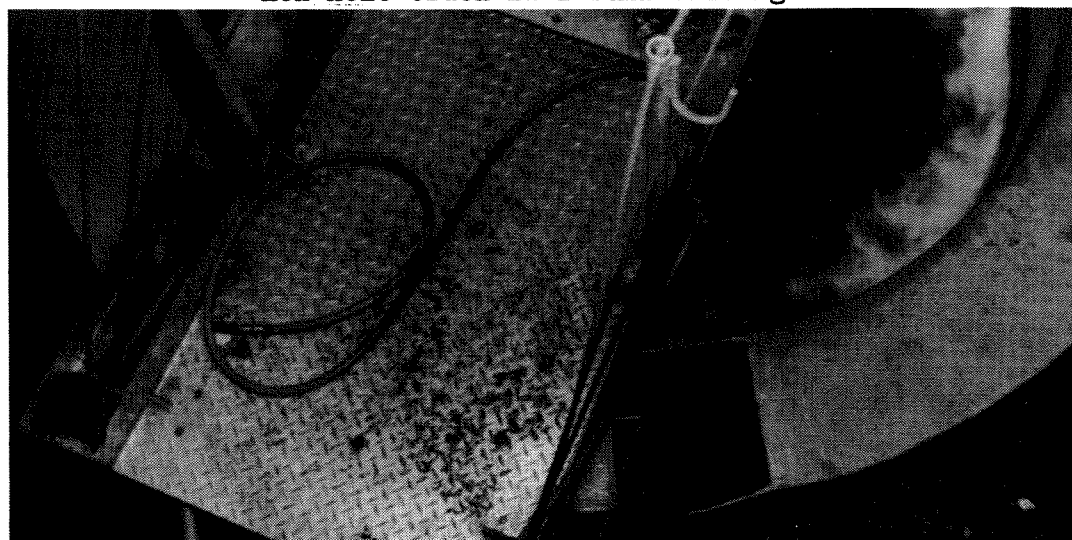
Denne type anlegg har en rekke konstruksjonsmessige svakheter som gjør en tilfredsstillende drift nesten umulig. Når den flytende klokke heves fra bunnstillingen, øker spalteåpningen mellom bunn og klokke slik at slammert vanligvis strømmes ut i sedimenteringsenheten. Herfra drives det til overflaten og blir liggende der som flyteslam eller trekkes av med det rensede vannet.

Bildet viser deler av anlegget innvendig. Merk flyteslammet i sedimenteringstanken utenfor klokken.

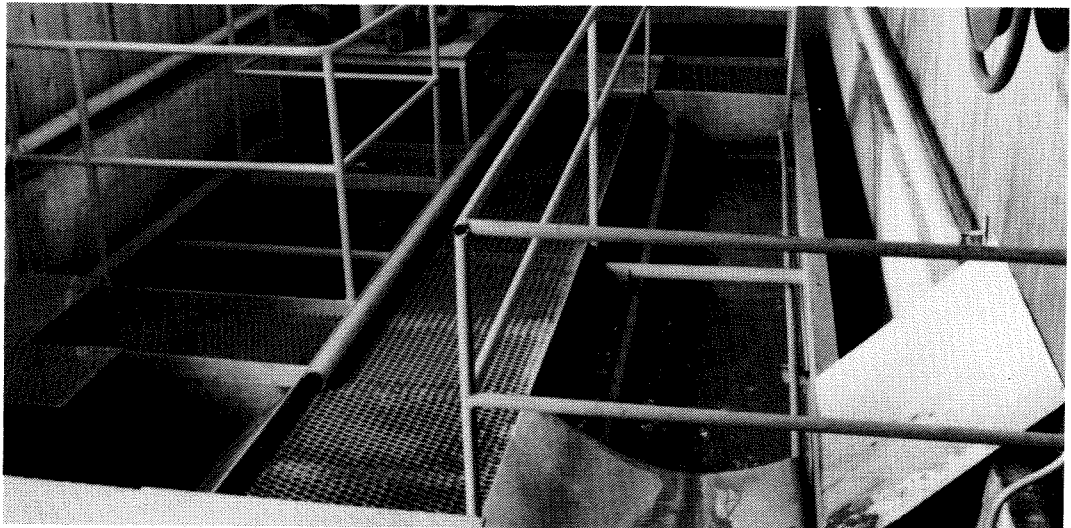
Anlegget var rent, pent og velstelt. For å muliggjøre en bedre driftskontroll av anlegget, må driftsskjema føres. Sikkerhetsventilen for blåsemaskin var utett slik at en del luft passerte denne. Videre manglet skjerm foran overløpsrennene for det rensede vann slik at flyteslam kunne bli ført med utløpsvannet. De nevnte mangler bør utbedres.

Anlegget var rent og pent.

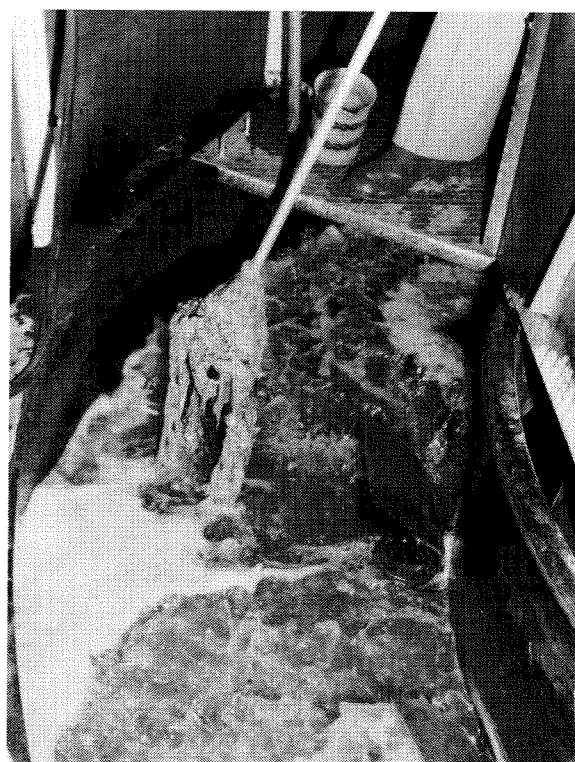
Vi merket oss en rekke forhold ved anlegget og driften av dette som burde vært utbedret. Driften av renseanlegget var så lavt prioritert at driftsoperatøren kun foretok et kortvarig besøk på anlegget to ganger pr uke. For å unngå igjentetting av rist og oppstuvning i ledningsnett var en del staver i innløpsristen fjernet slik at filler og større gjenstander kunne passere denne. Fillene ble da liggende i luftetank hvor de skapte problemer med omrøring og igjentetting av mammutlufterne.

Utilstrekkelig tilbakeholdelse av filler i innløsryst forårsaket akkumulering av disse i luftetank og problemer med omrøring. Bildet viser også en mammutluffer som er ute av funksjon.

Vi anbefaler at driftsoperatøren sendes på driftsoperatørkurs slik at han får bedre forutsetninger for å drive anlegget på en tilfredsstillende måte. Driftsoperatøren må få bedre tid for driften av anlegget slik at dette kan besøkes hyppigere og de nødvendige målinger utføres og registreres (se driftsinstruks og driftsskjema).

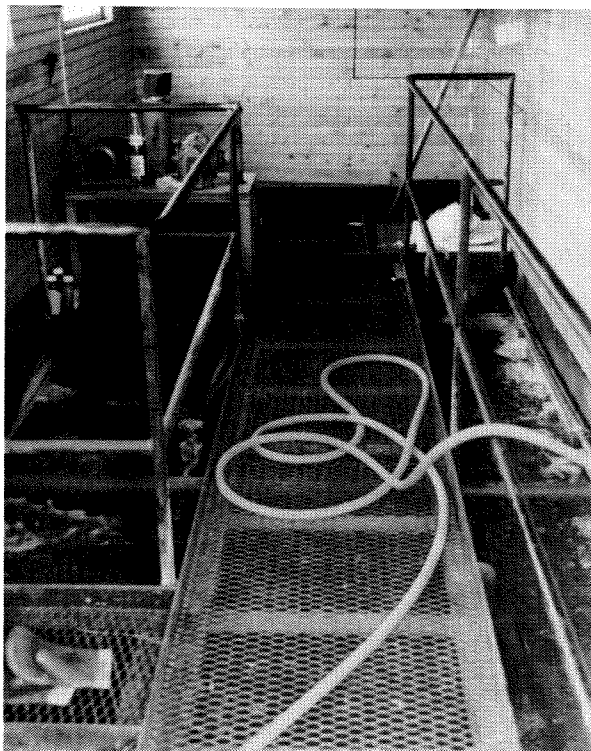
Han som betjente anlegget hadde ikke gjennomgått driftsoperatørkurs og hadde lite kjennskap til renseprosessene. Dette ga seg også tydelig utslag i driften av anlegget. Således var returslamføringen ikke i gang slik at slamm ble ført med utløpsvannet eller akkumulert i sedimenteringstanken. Omrøringen i luftetanken var også utilstrekkelig slik at slam ble avsatt på bunn av luftetanken. Renseteknisk fungerer derfor anlegget ikke.

Returslamføringen var ikke i drift.

Det manglende utstyr som er nevnt under rubrikken driftsutstyr må anskaffes. Det er viktig at driftsinstruksen følges og at resultater fra de rutinemessige målinger som denne angir føres inn i driftsskjemaer. For å bedre driften er det også nødvendig at driftsoperatøren gjennomgår driftsoperatørkurs og at driften av anlegget får en høyere prioritet.
