NORSK INSTITUTT FOR VANNFORSKNING

O – 52/75

Driftsundersøkelse av renseanlegg

Troms

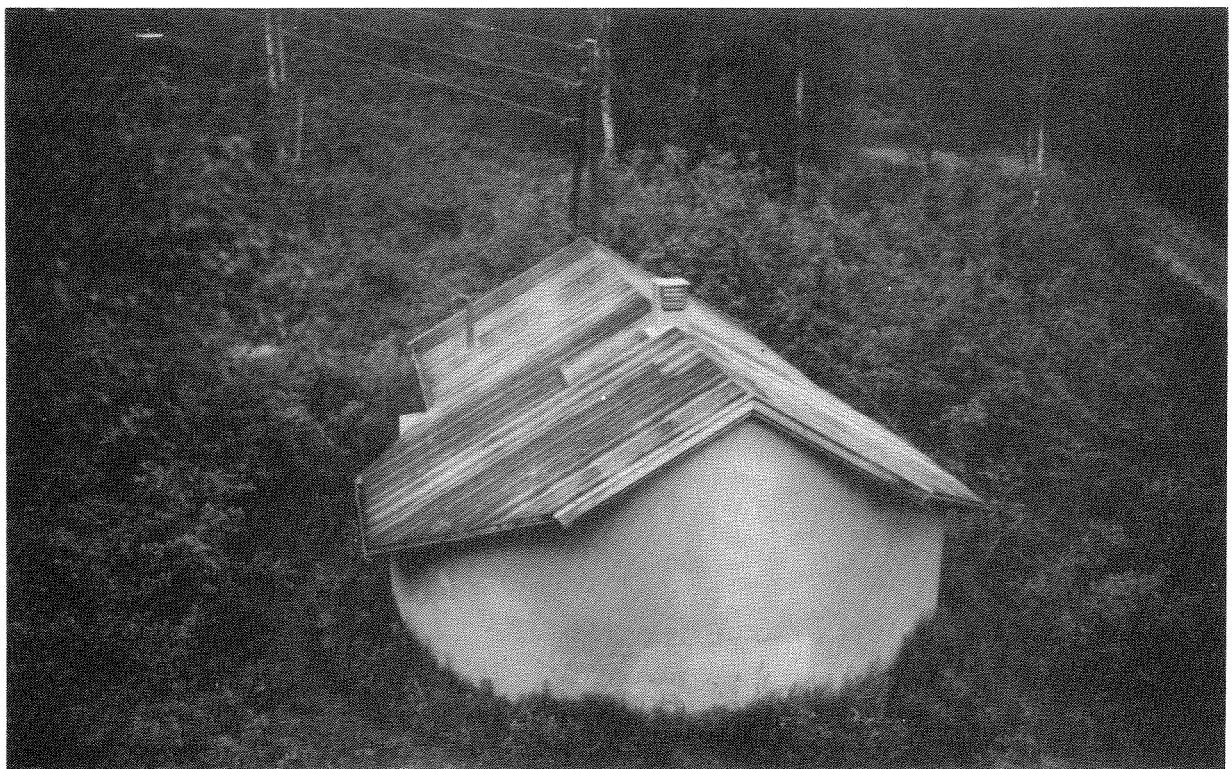
Setermoen renseanlegg.

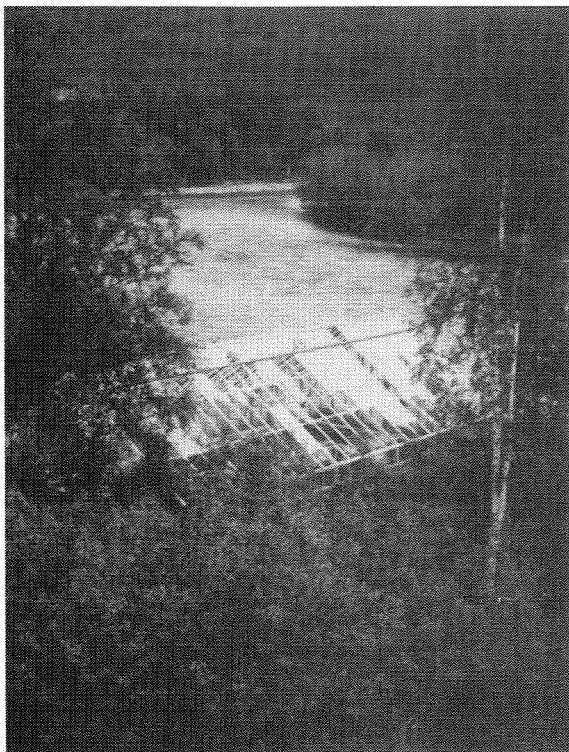
Pkt. 23: Det er ikke noe opplegg for å måle vannføringen gjennom anlegget. Pkt. 26: Det bør installeres vask med varmt vann på anlegget. Pkt. 27: Det bør settes opp rekkverk på hele bruva over sedimenteringsasssenget, likeledes bør det legges dørkeplater der.
Pkt. 31: Overbygget over tørkesenga må repareres. Pkt. 32: Det ville være en fordel med bredere dører inn til tørkesenga slik at en kunne bruke maskinelt utstyr for å fjerne slamm. Ca. 120 m overflate er mye for manuell tömming.

Tørkesenga hadde opprinnelig glass-tak, men for store snømengder hadde knust dette, og glassrutene var nå delvis erstattet av armert plastduk.

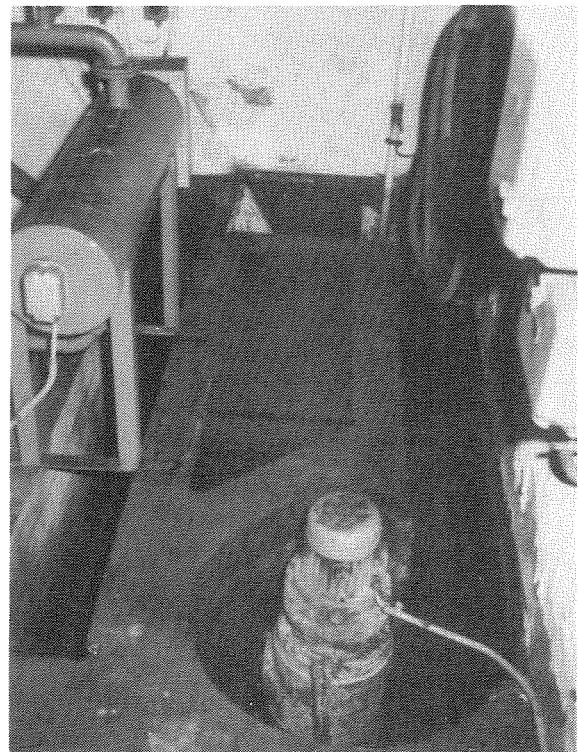
Innløpsarrangementet med kvern (om-løpet har rist). Til venstre varme-kolben for oppvarming av råtnetanken.

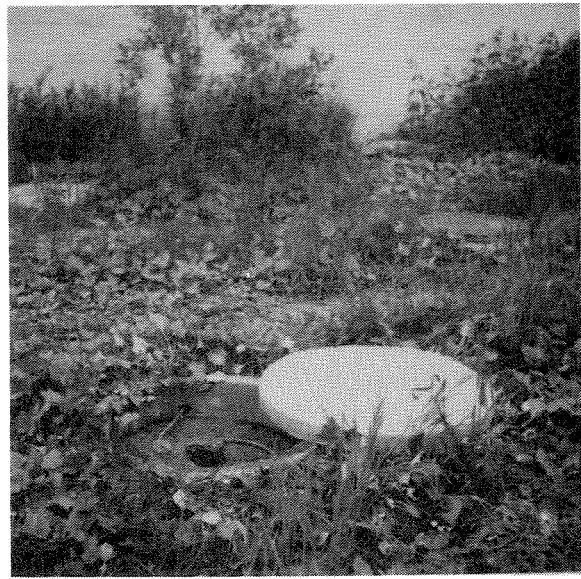
Renseanlegget er et gammelt mekanisk anlegg (1954) med oppvarmet råtnetank som er gravd ned i bakken ved siden av selve renseanlegget. Råtnetanken ligger delvis under grunnvannsnivå og er dessuten uisolert slik at de fire varmespiralene som stikker bare ca. 1/3 ned i tanken, ikke klarer å holde temperaturen oppe på et nivå ($30-38^{\circ}\text{C}$) som kan gi en tilfredsstillende utråtning av slammet.

Råtnetanken ligger helt nedgravd inn til selve renseanlegget, og på bildet sees én av varmespiralene som står ned i tanken.

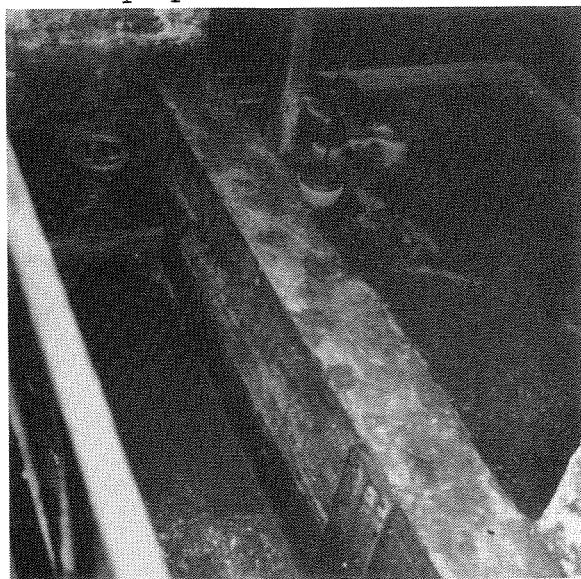
Utløpsrenne med pumpekum bakenfor.
Ved rengjøring og vedlikehold må driftsoperatøren balansere ut mot selve pumpekummen.

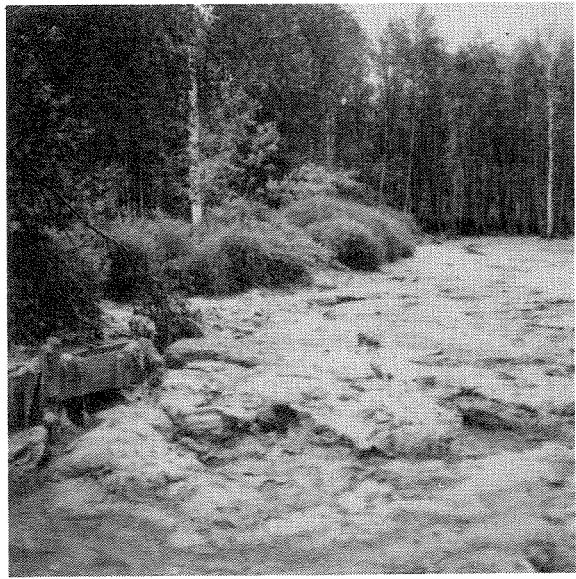
Det dårlig utråtnete slammet pumpes ut til en stor slamlagune i skogen bak renseanlegget.

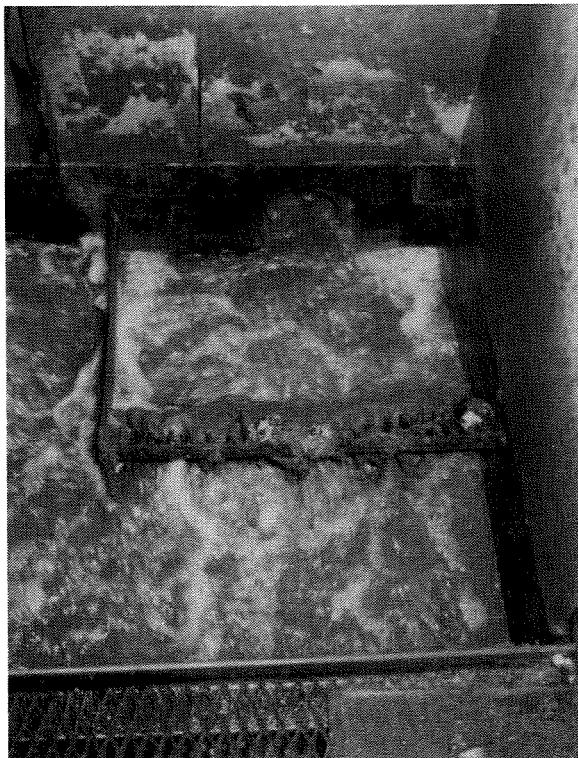
Delvis neddykket innløpsrør og dårlig
rengjøring av innløpsristeh.

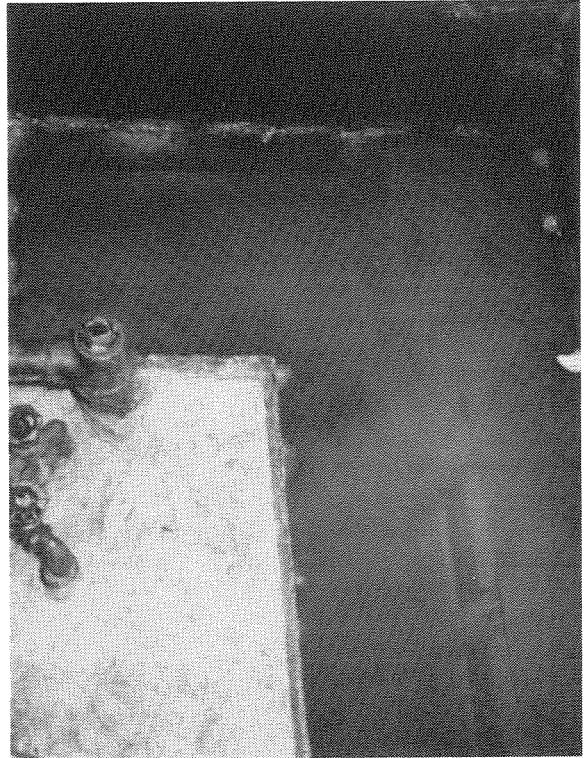
Det noe høye innholdet av suspendert stoff (SS=64 mg/l) og kjemisk oksygenforbrukende stoff (KOF=137 mg O₂/l) i utløpsvannet skyldes slamflukt fra sedimenteringstanken. Denne var helt full av slam, og det var tydelig at mammutfumpen for returslammet ikke fikk tak i det slammet som hadde festet seg på veggene i tanken. Regelmessig nedskraping av slammet burde forbedre disse forholdene.

Sedimenteringstanken var full av slam,
og flyteslam gikk direkte i utløpet.

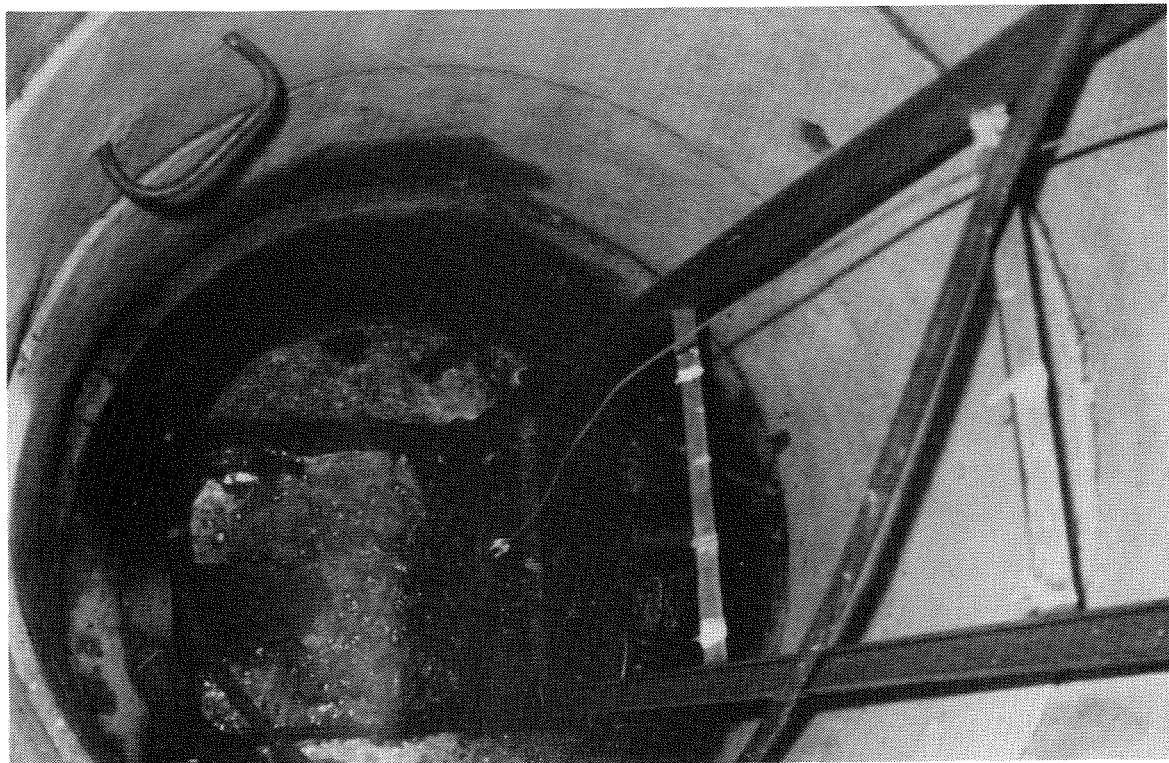
Pkt. 2: I innløpskummen foran anlegget er det satt ned en ristkurve og det er laget et heisearrangement med vinsj for å få opp kurven for rengjøring. Dette så tungvint ut, men sannsynligvis noe av det beste en kan få arrangert slik som forholdene engang er. Uten denne ristkurven fikk man stadig gjentetting av innløpsrøret som er en 4" ledning.

Innløpskum med heisearrangement for ristkurv.

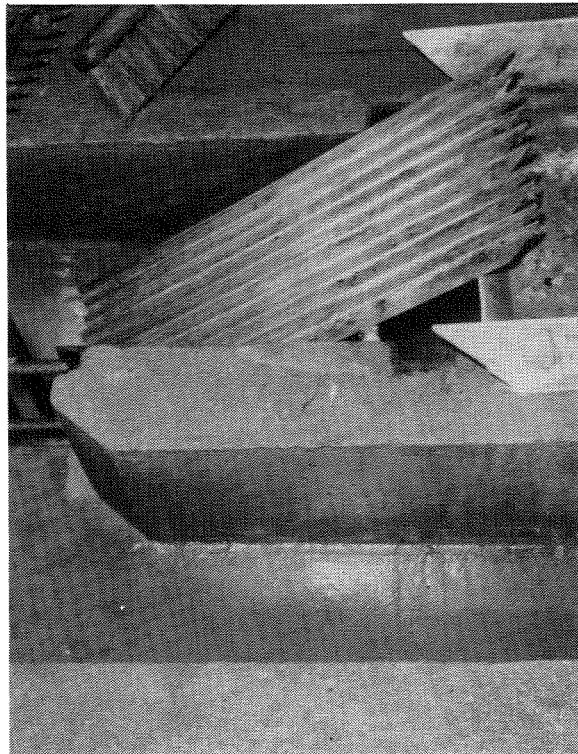
Pkt. 2: Den håndrensede risten har for lite ristareal, slik at den går tett altfor raskt. Vannet går da i omløp gjennom en grovrist og en får veldig mye ristgods på limnigrafflot-tøren og i sandfangset. Det ville være en stor fordel å få installert maskinrenset rist på anlegget. Pkt. 3: Mammutpumpen for sand fungerer ikke og heller ikke luftinnblåsinga. Dette henger sannsynligvis sammen med den mangelfulle fjerningen av ristgods. Pkt. 9: Den ene luftebørsten (Passavantlufttere) var ute av drift p.g.a. reparasjon. Det var allikevel nok oksygen og tilstrekkelig omrøring i luftetanken. Det bør installeres (evt. lagres) en blåsemaskin i reserve for luft til mammutpumper og slamlager. Pkt. 12: Det bør installeres en mammutpumpe i flyteslamtrauet, da det er problemer med å få fjernet flyteslammet ved selvfall. Pkt. 14: Mammutpumpene for returslam har bare kick-kraner for luftregulering, slik at returslamføringen stadig forandres. Det burde vært benyttet skikkelige nåleventiler her. Pkt. 31: Hydraulisk overbelastning forårsaker slamflukt fra anlegget, særlig i snøsmeltings-perioder.

Innløpsristen som hurtig tettes igjen og tvinger kloakken i omløp via en grovrist.

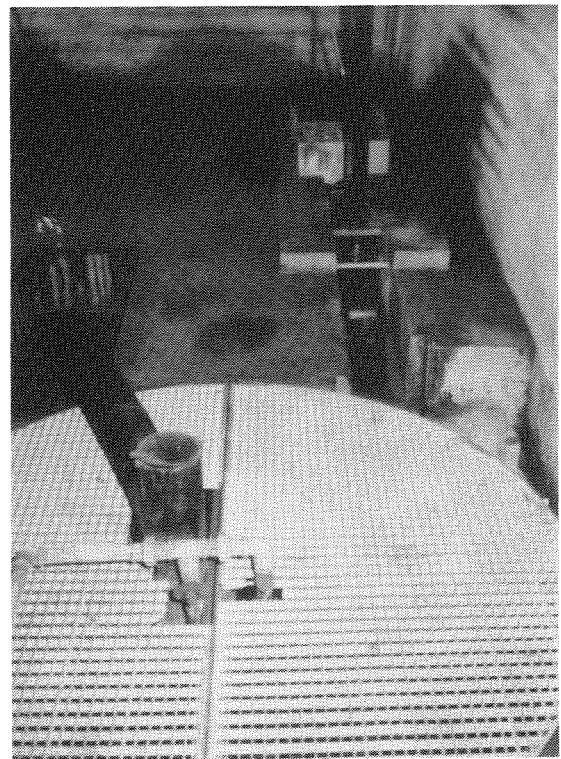
Sandfanget hvor diffusorer og mammutpumpe er tett p.g.a. dårlig fjerning av ristgods.

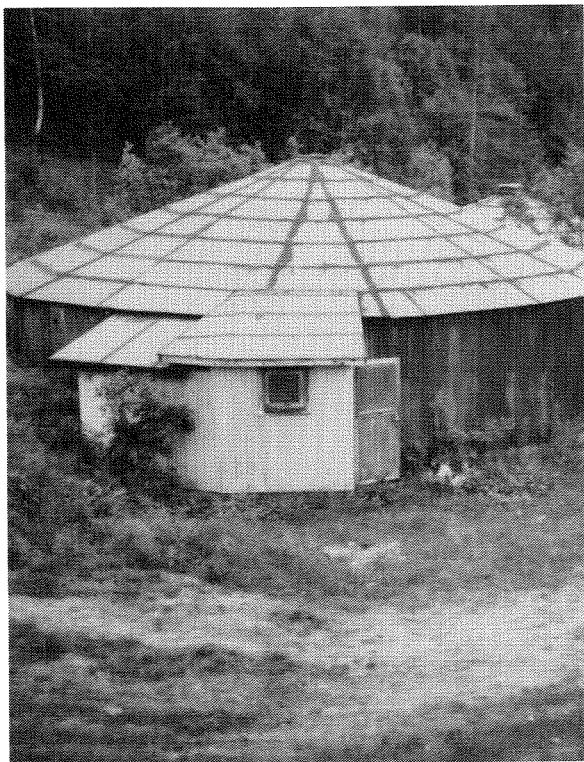
Rusta renseanlegg. Biologisk filter med ettersedimentering i bakgrunnen.

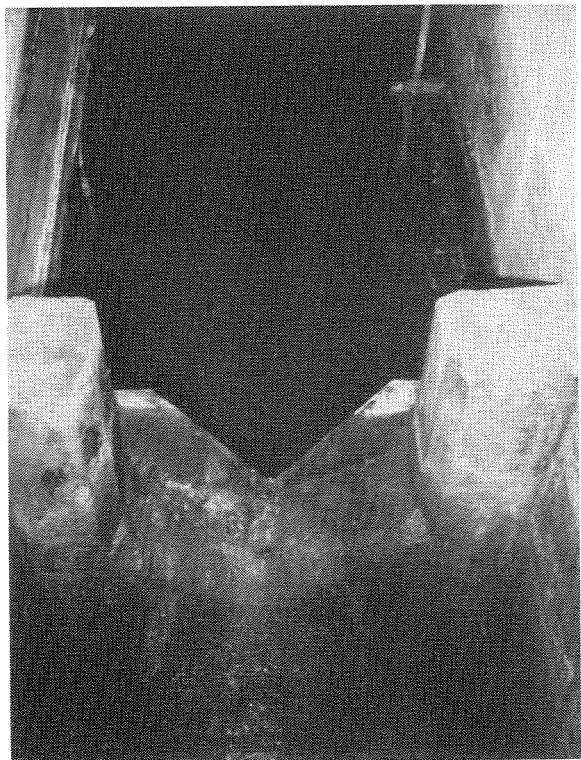
Utløpskum med V-overløp. Avstanden fra spissen på overløpet og ned til betongterskelen er for liten.
