NORSK INSTITUTT FOR VANNFORSKNING

Driftsundersøkelse av renseanlegg

Finnmark

20. september 1976

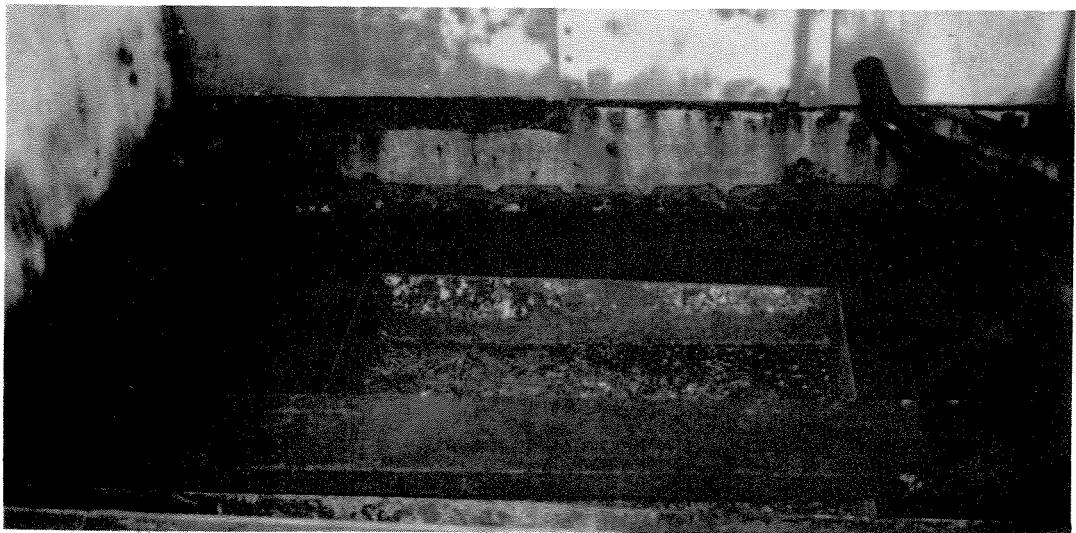
KOMMENTARER									
<p>Pkt. 2: Det er ikke rist ved innløpet. Pkt. 10: Oksygeninnholdet er for lavt i luftetanken. Årsaken er sannsynligvis at det er for mye slam i anlegget. Det bør tas ut overskuddslam snarest mulig. Pkt. 11: Utløpsrennen trekker av vann bare langs den ene siden. En må prøve å justere dette, eventuelt lage en ny renne. Pkt. 12: Det bør installeres skumskjermer langs utløpsrennen for å hindre flyteslam i å følge med utløpsvannet. Pkt. 23: Det finnes ikke noe opplegg for vannføringsmålinger. Pkt. 26: Det er ikke vaskemuligheter på anlegget. Pkt. 27: Det bør monteres rekkverk langs gangbane, både mot luftetank og sedimenterings-tank. Pkt. 30: Luftfilterne på blåsemaskinen er sterkt nedrustet, men de er nylig rensset opp. Pkt. 31: Utløpet fra anlegget renner fritt i terrenget. Ledningen har sannsynligvis frosset istykker.</p>

Utløpsrennen var skjev og den manglet skumskjermer. Det var heller ikke gangbane eller rekkverk ved sedimenteringstanken.

Anlegget burde kunne virke tilfredsstillende dersom en følger opp med regelmessige slamvolum-målinger og tar ut overskuddslam når slamvolumet overstiger 6-700 ml/l, eller tidligere dersom en ser at det går slam i utløpet. Forøvrig bør en rette opp de forhold som er påpekt under "Kommentarer" ovenfor.

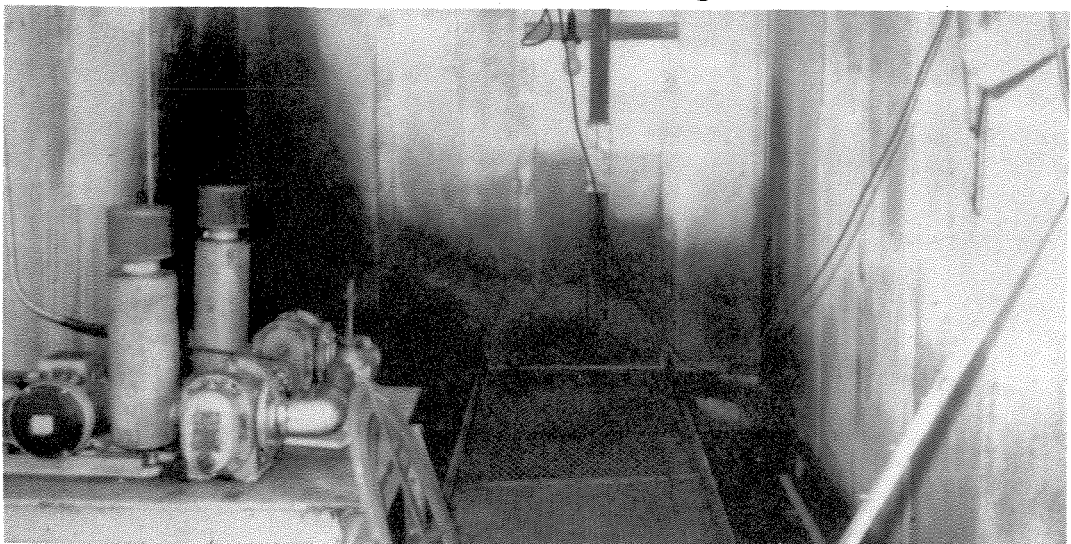
Uskjermede blåsemaskiner ga relativt høyt støynivå. Strekkmetallristene på gangbanen var nylig skiftet ut da de gamle hadde rustet fullstendig opp.
