NORSK INSTITUTT FOR VANNFORSKNING

O – 52/75

Driftsundersøkelse av renseanlegg
i
Aust-Agder

Oslo, 15. november 1976

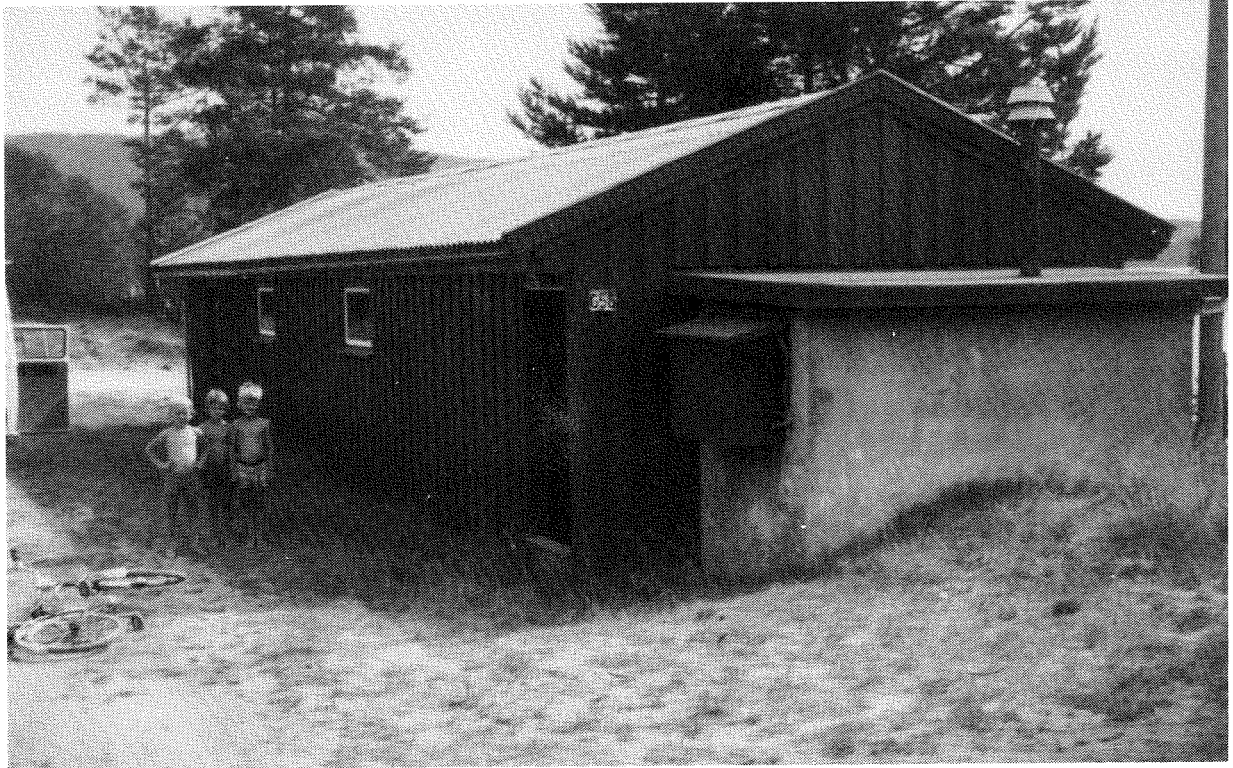
Bjoråvika renseanlegg.

Bildet viser det to-kamrete luftbassenget med gangbaner ved siden av hvor det ikke var støpt gulv. Overbygget var uisolert.

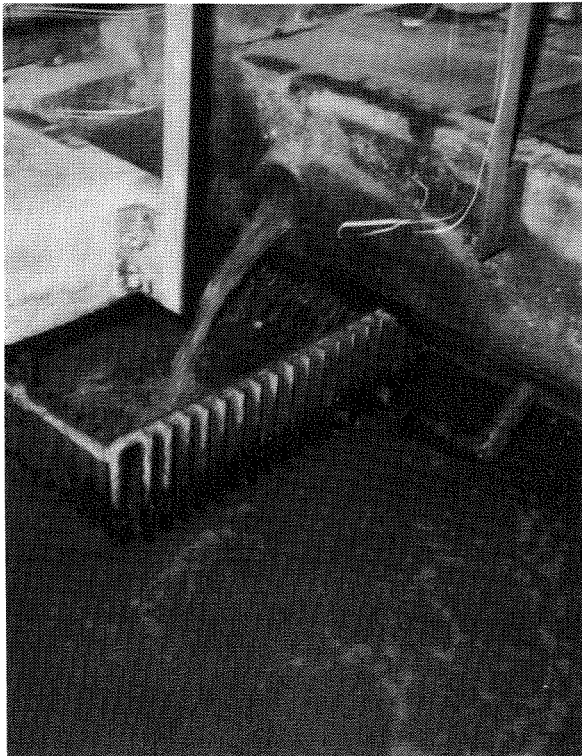
Ristene ved innløpet til de to parallelle luftebassengene hadde for stor stavavstand og var også vanskelig å komme til for rengjøring.

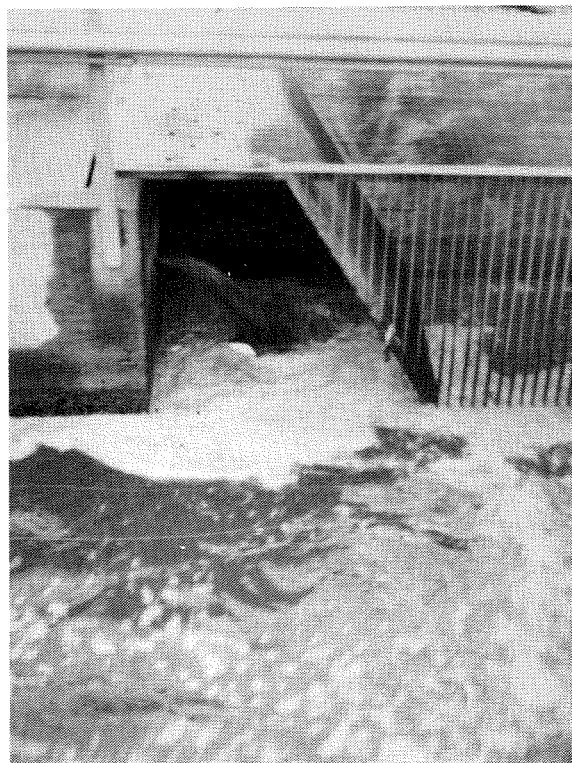
Innløpet til luftetanken passerte en rist som hadde altfor stor stavavstand. Returslammet munner ut innunder rista.

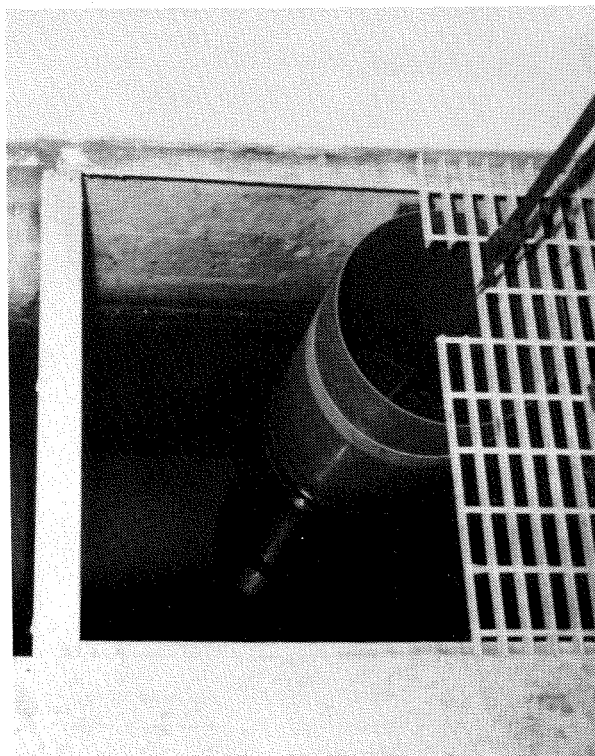
V-overløp ved utløpet med flottørkammer for limnigrafen. P.g.a. stor slamflukt var dette fullt av slam og vannføringsmålingene ble feil.

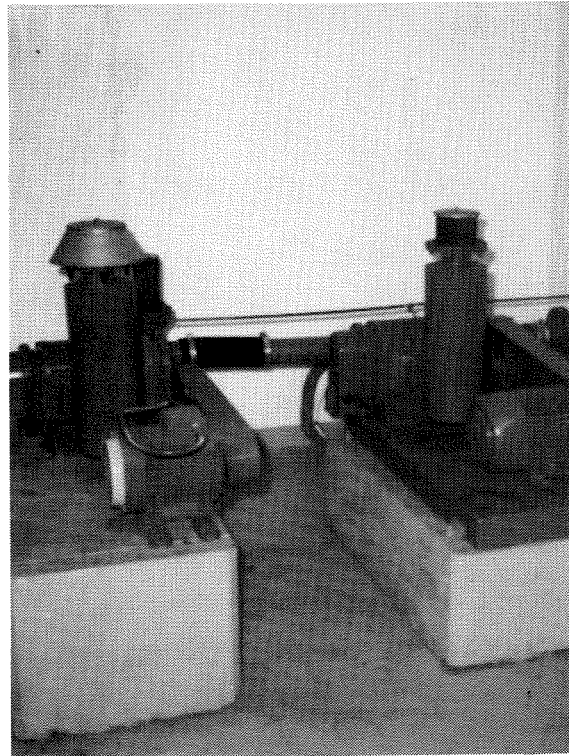
Støy: Oppholdsrom med kompressorer: 100 dB(A). Bassengrom: 87 dB(A).

Disse to kompressorene sto i oppholdsrommet og forårsaket et støynivå på 100 dB(A).

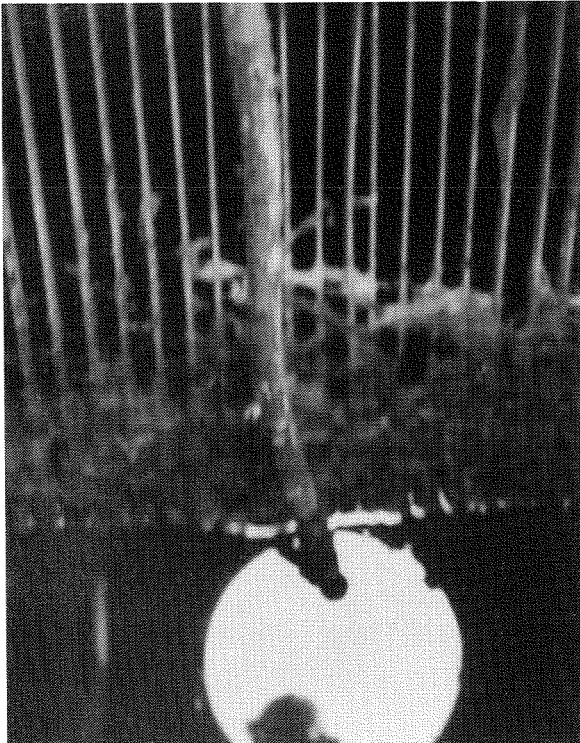
Sandfangskummen et stykke foran an-
legget hvor det var plassert en rist.

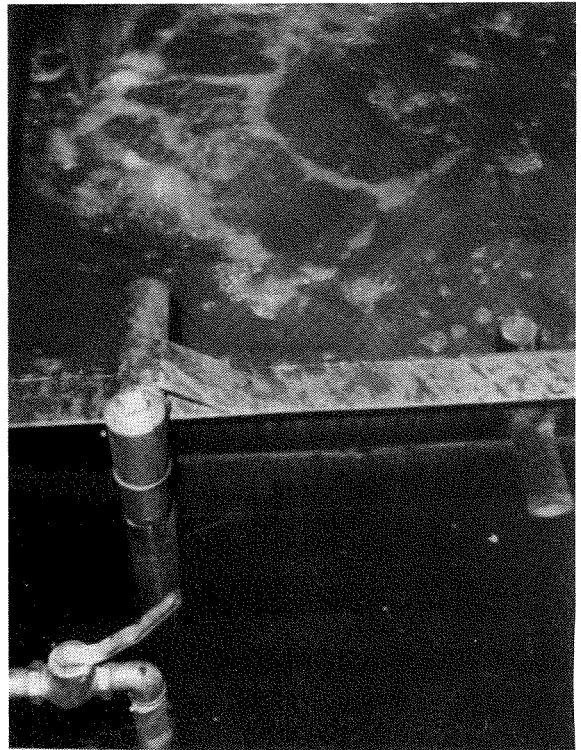
Dekanteringen av slamvann fra slamstabiliseringstanken var basert på en fast montert mammutpumpe. I forgrunnen en av kick-kranene for luftregulering.

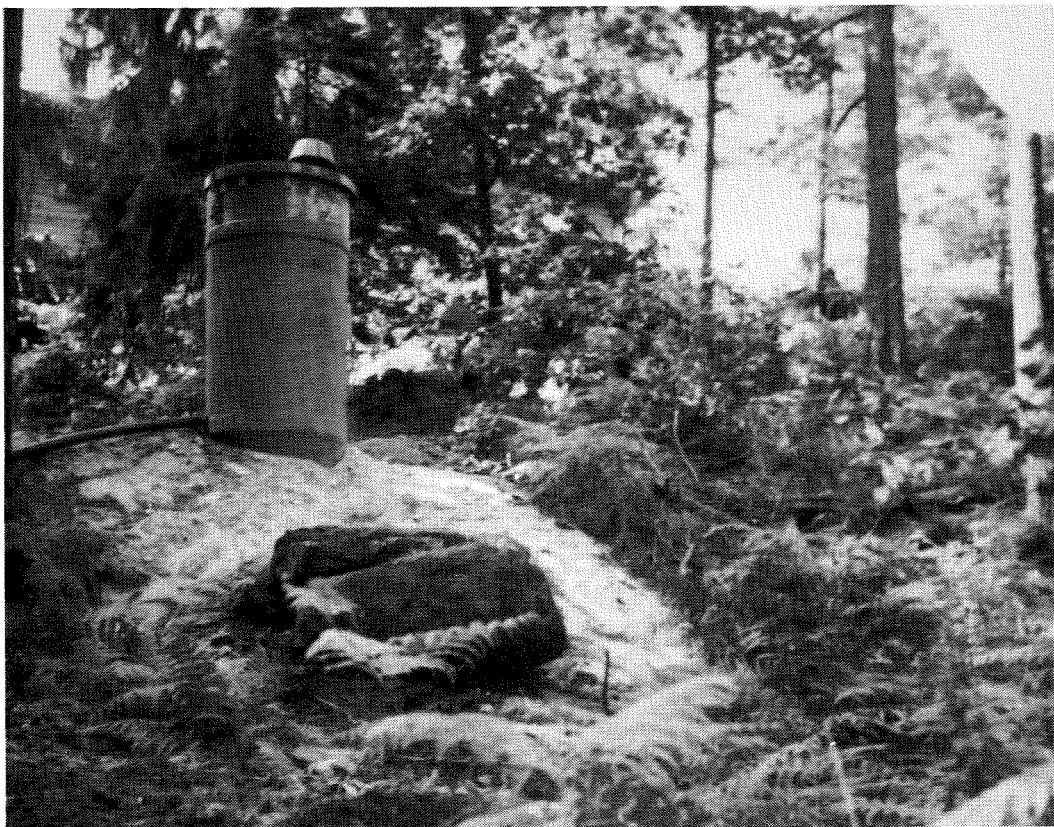
Skjeggedal's renseanlegg (plassert nede i en bratt skråning bak husene, og uten skikkelig overdekking av til- løpsledningen og overløpsledningen.

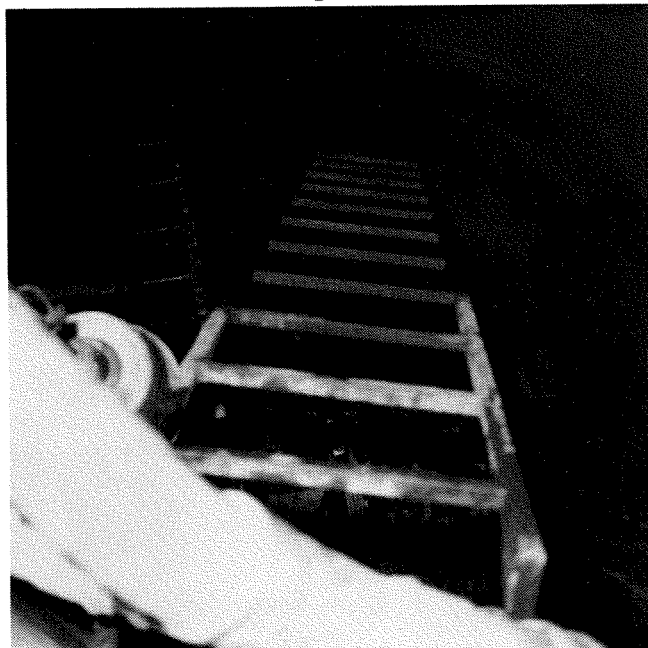
Ved innløpet til pumpekummen er det plassert en rist og driftsoperatøren må klatre ned ca. 3 m i kummen for å fjerne ristgods.
