NORSK INSTITUTT FOR VANNFORSKNING

Driftsundersøkelse av renseanlegg
i
Aust-Agder

Oslo, 15. november 1976

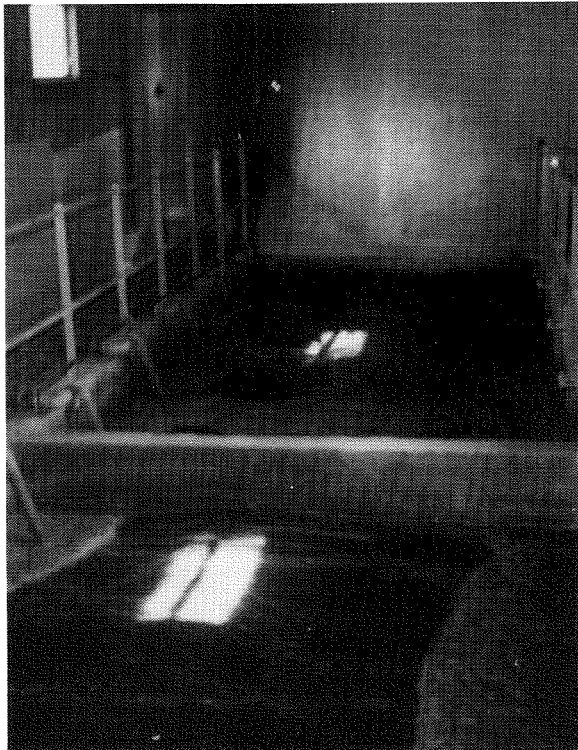
Bildet viser det to-kamrete luft-
bassenget med gangbaner ved siden
av hvor det ikke var støpt gulv.
Overbygget var uisolert.

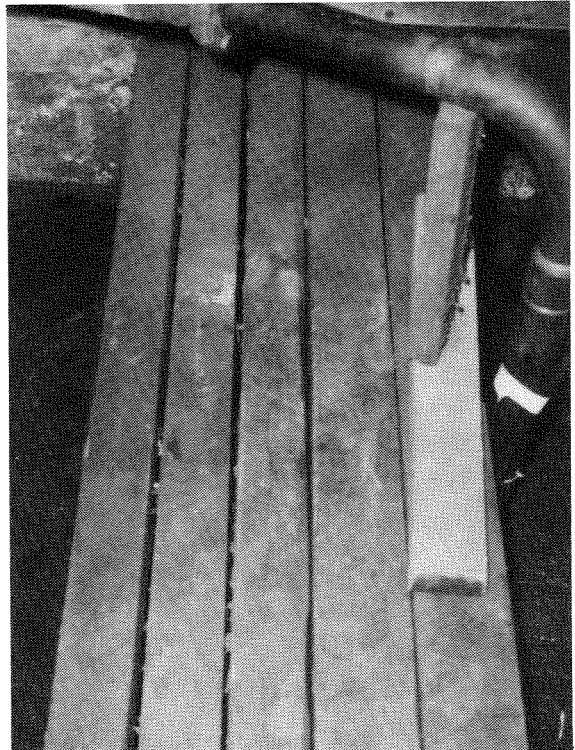
Sedimenteringsbassenget med utløps-
renner uten skumskjerm. Bassenget
var overdekket med løse treplanker
som tjente som gangbane.

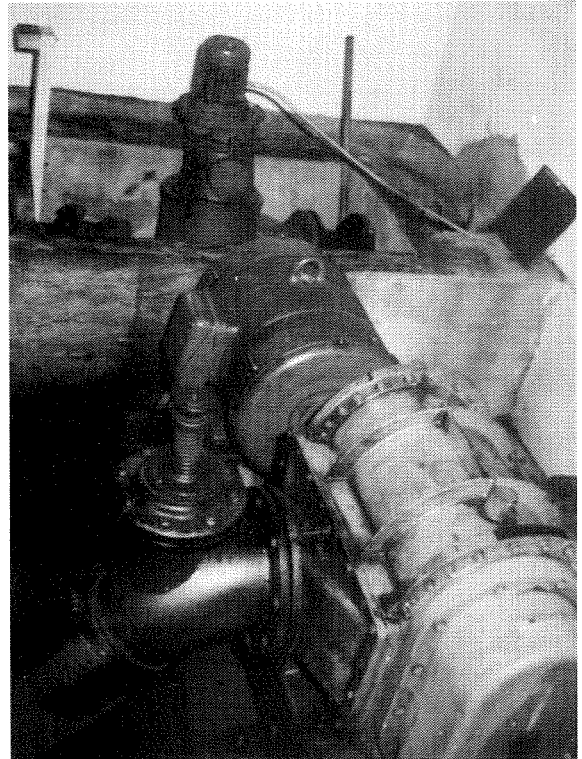
Innløpsarrangementet (med kvern) og kompressoren var plassert sammen i et lite rom hvor det var fryktelig varmt og et uakseptabelt høyt støynivå.

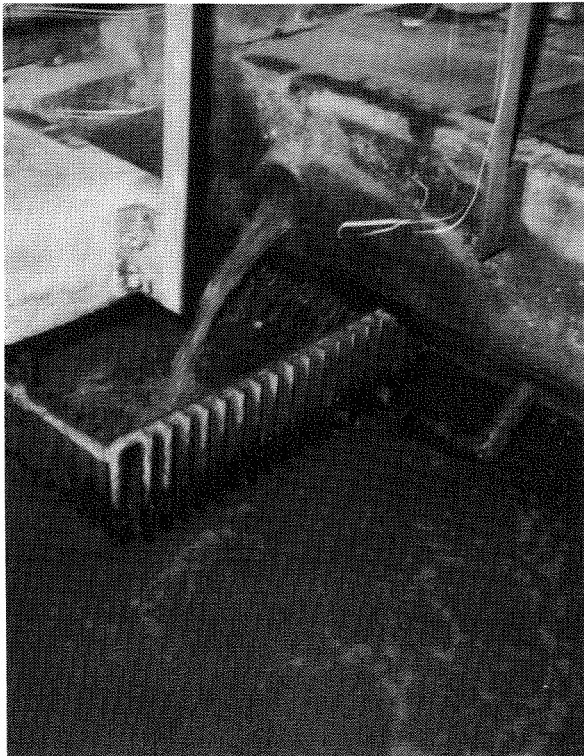
Ristene ved innløpet til de to parallelle luftebassengene hadde for stor stavavstand og var også vanskelig å komme til for rengjøring.

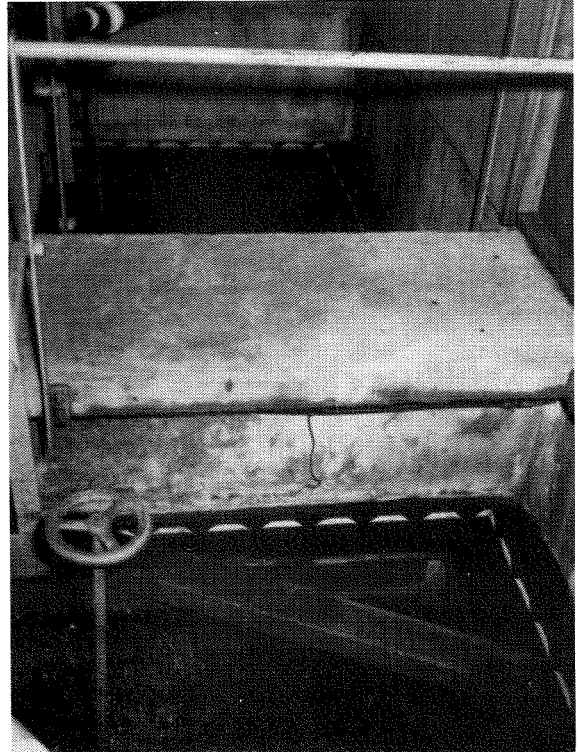
Det ene av de to sedimenteringsbassengene manglet skumskjermer langs utløpsrenna.

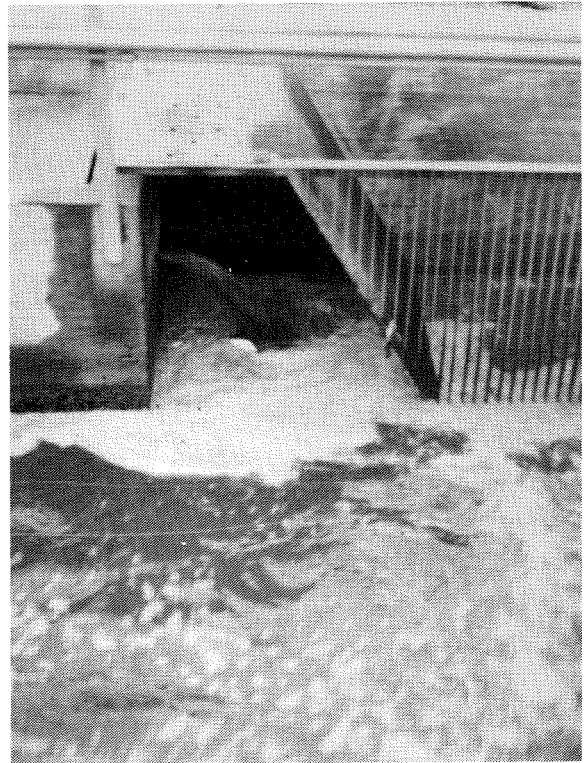
Innløpet til luftetanken passerte en rist som hadde altfor stor stavavstand. Returslammet munner ut innunder rista.

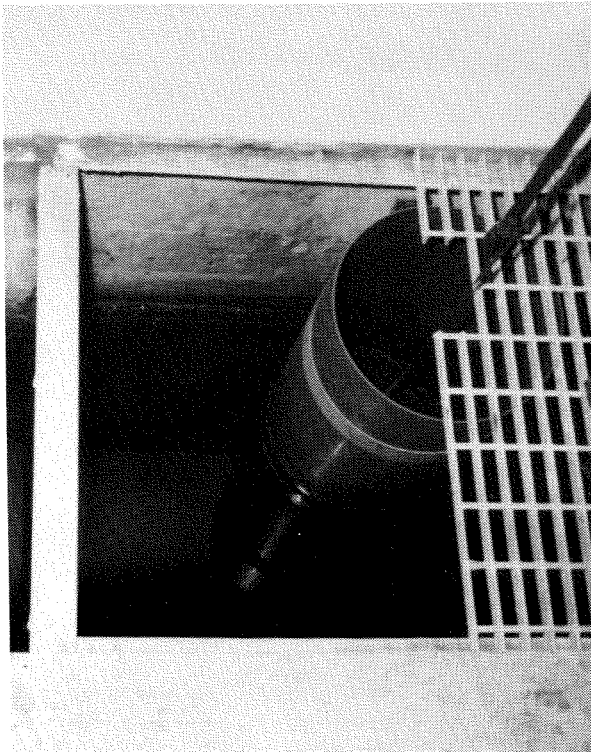
V-overløp ved utløpet med flottørkammer for limnigrafen. P.g.a. stor slamflukt var dette fullt av slam og vannføringsmålingene ble feil.

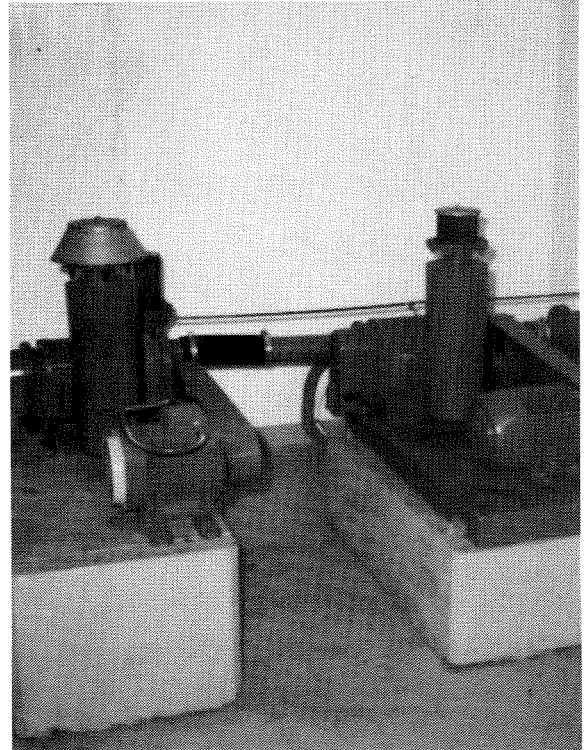
Disse to kompressorene sto i oppholdsrommet og forårsaket et støynivå på 100 dB(A).

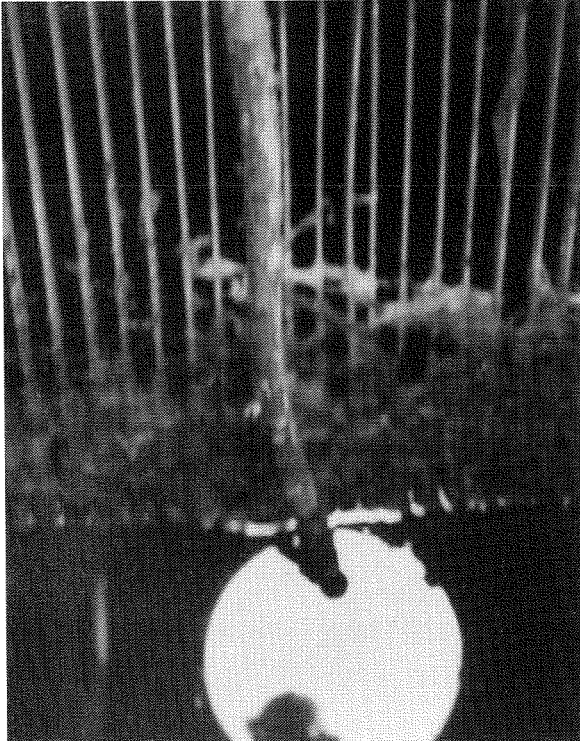
Sandfangskummen et stykke foran an-
legget hvor det var plassert en rist.

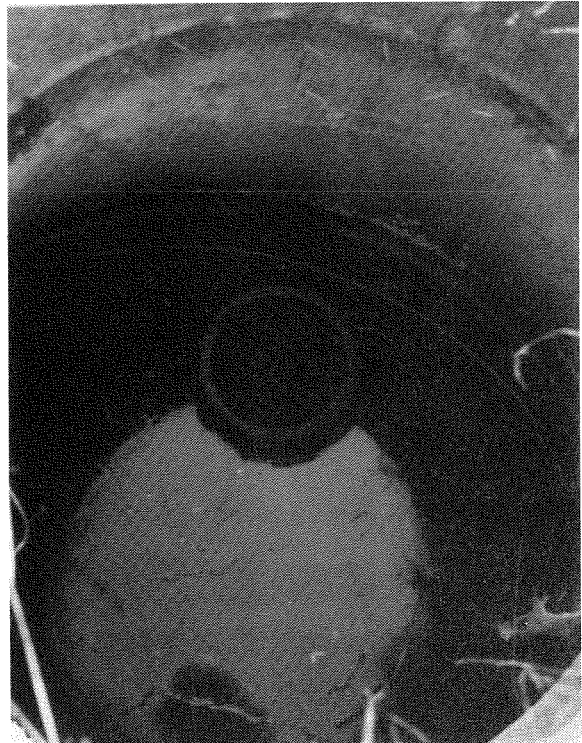
Overløpskummen umiddelbart foran an-
legget hvor mesteparten av avløpsvan-
net ble ført utenom renseanlegget.

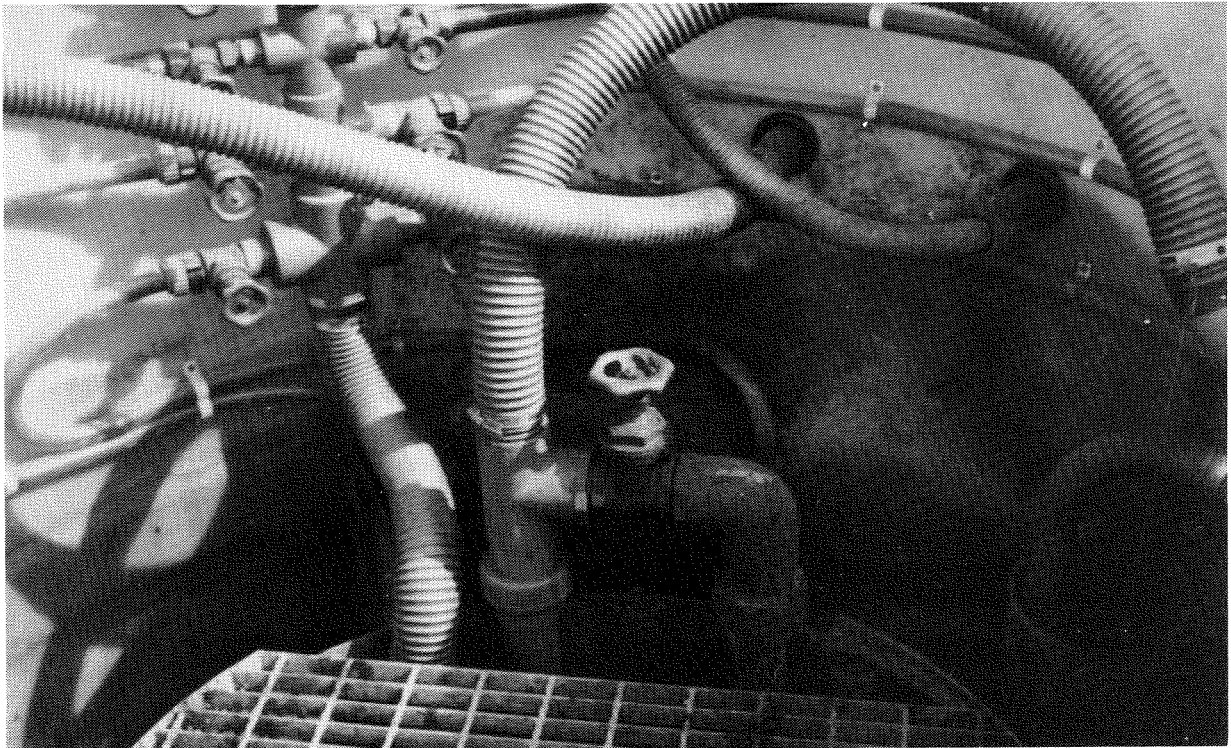
Her er det altfor mange fordelinger av lufta til for-
skjellige mammutpumper og diffusorluftere. Det skal nes-
ten ingenting til for at alt dette kommer i ubalanse.

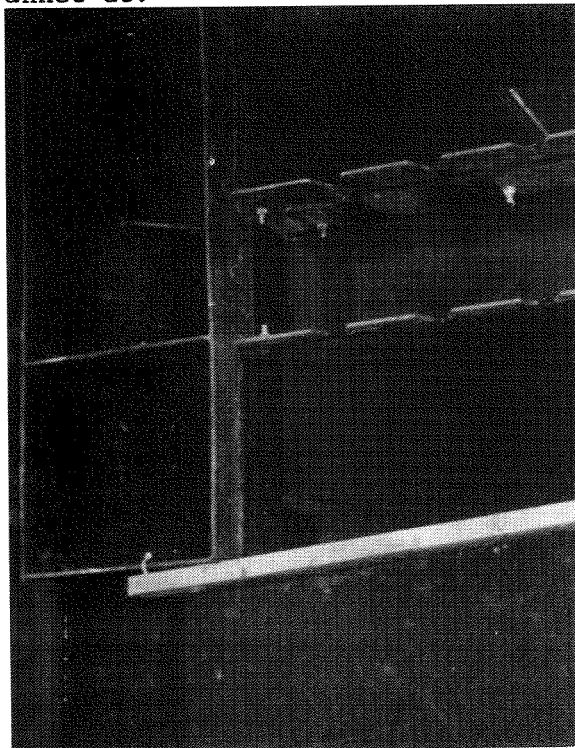
Her er det satt ned et trebord som
hindrer flyteslammet i å følge med
vannet ut.

Pkt. 11: Overløpsrennen må justeres slik at vannet trekkes av jevnt langs begge sider.
 Pkt. 12: Det må installeres skumskjerner langs utløpsrennen for å hindre at flyteslam følger med vannet ut. Det vil også være en fordel å installere ett eller to regulerbare flyteslamavdrag slik at en slipper å fjerne flyteslammet manuelt. Det eksisterende flyteslamavdrag fungerer ikke etter sin hensikt. Pkt. 31: Dekantering fra stabiliseringstank skjer ved hjelp av en fast montert mammutpumpe som suger fra et nivå ca. 1 m under høyeste vannstand i tanken. Her burde det vært et hev- og senkbart overløp slik at en kunne trekke av slamvann i flere nivåer, avhengig av hvor mye slammet lar seg fortykke.
 Pkt. 32: Regulering av luft til mammutpumper og luftere skjer ved hjelp av kick-kraner. Disse bør byttes ut med skikkelig nåventiler.

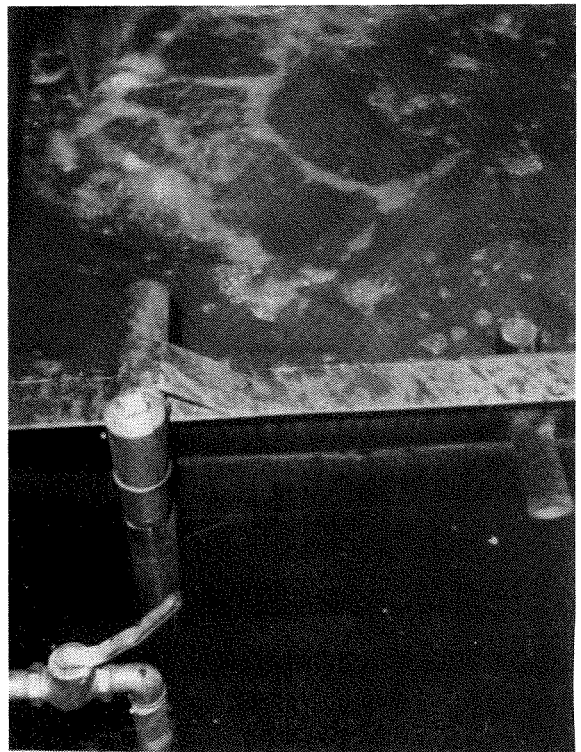
Dekanteringen av slamvann fra slamstabiliseringstanken var basert på en fast montert mammutpumpe. I forgrunnen en av kick-kranene for luftregulering.

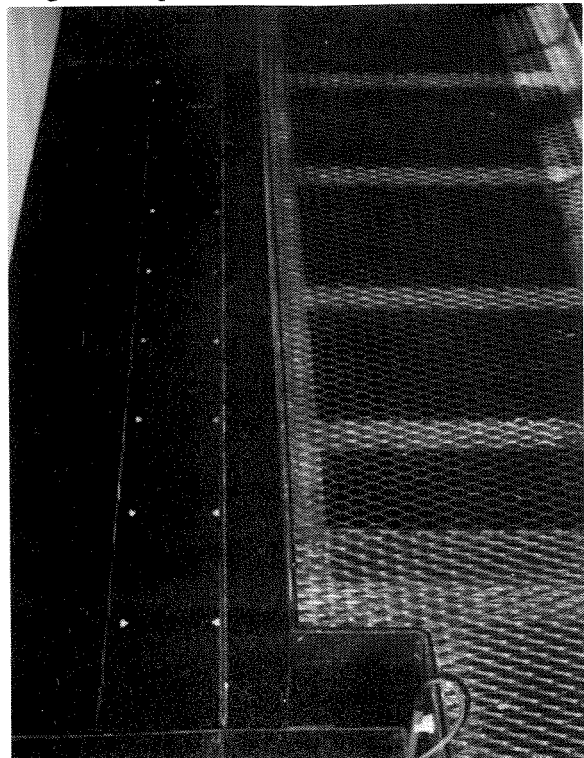
Sedimenteringstanken mangler skumskjermer
langs utløpsrenna.

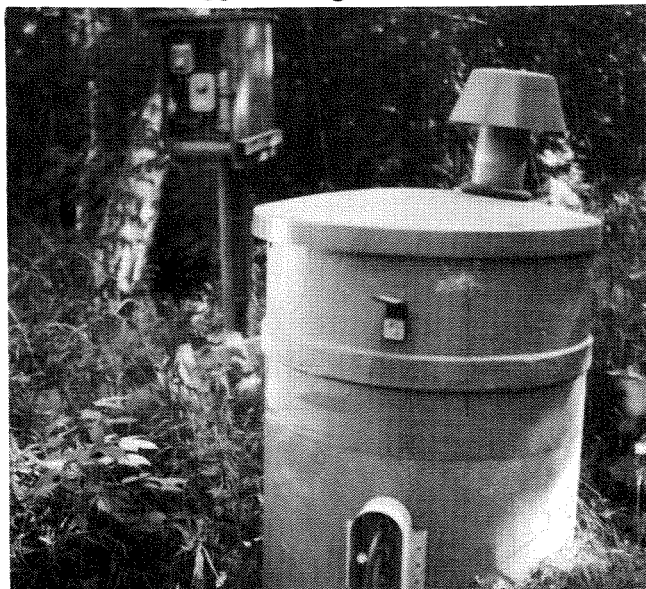
Både automatikkskapet og lokket på renseanlegget manglet lås.

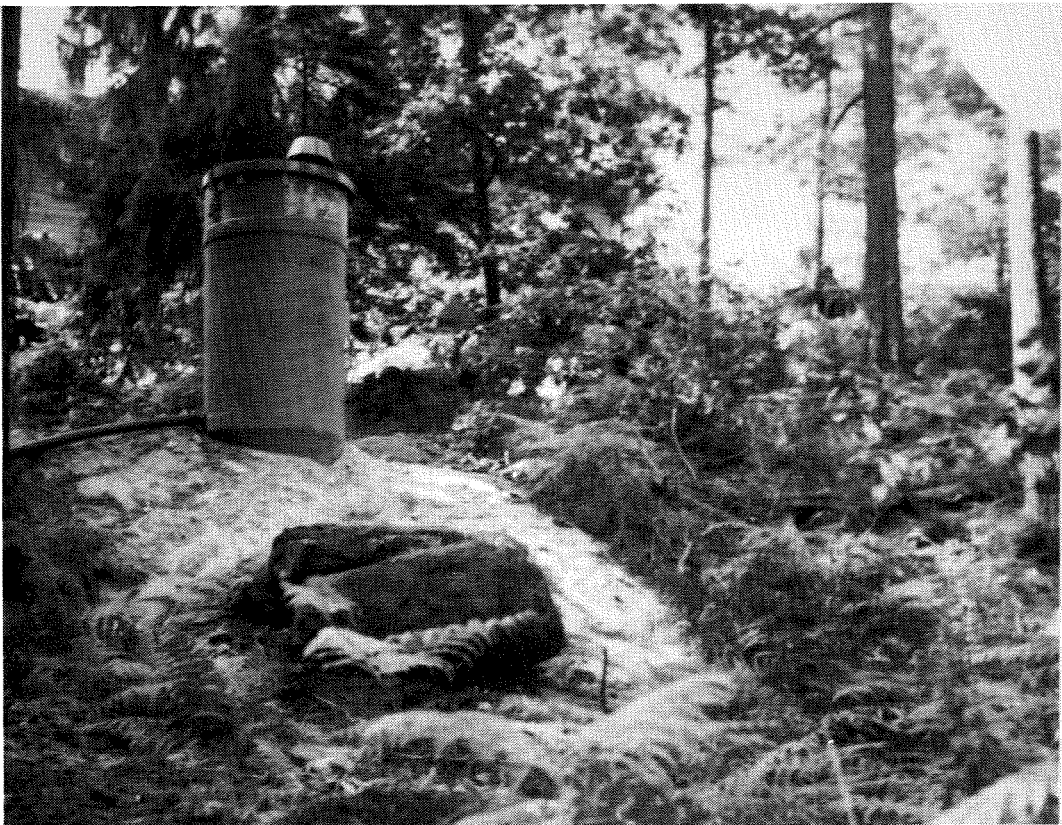
Skjeggedal's renseanlegg (plassert nede i en bratt skråning bak husene, og uten skikkelig overdekking av til- løpsledningen og overløpsledningen.

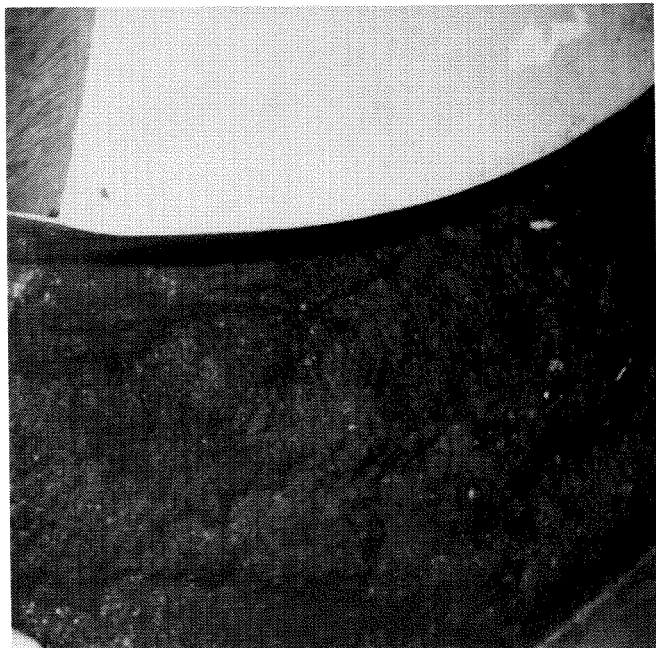
Sedimenteringstanken var full av slam fra topp til bunn.

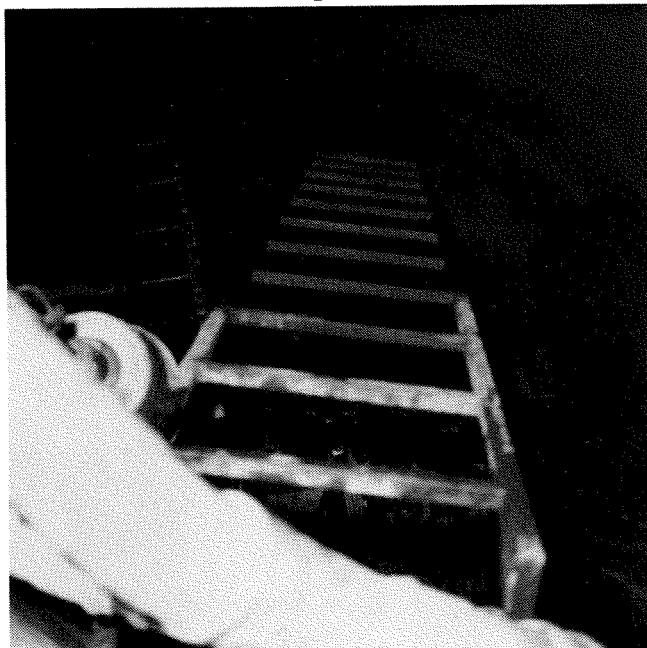
Ved innløpet til pumpekummen er det plassert en rist og driftsoperatøren må klatre ned ca. 3 m i kummen for å fjerne ristgods.
