NORSK INSTITUTT FOR VANNFORSKNING

Driftsundersøkelse av renseanlegg

Hedmark

Oslo, 10. februar 1977

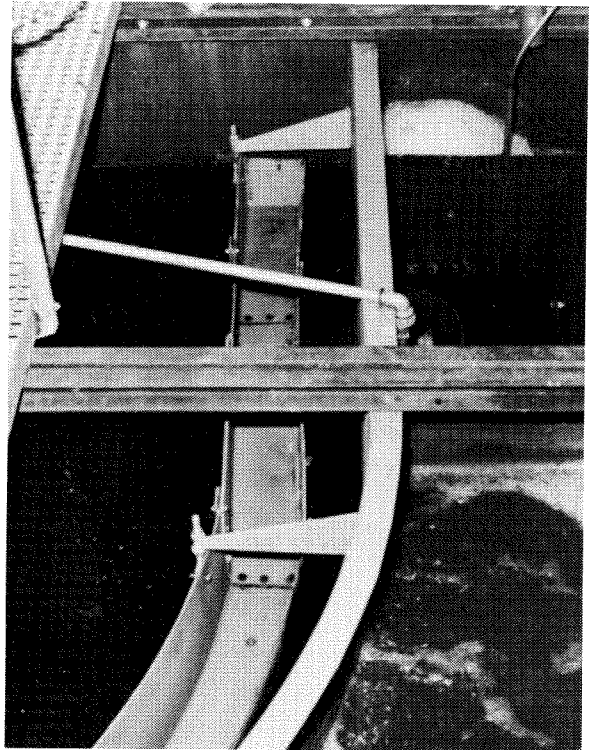
Bildet viser blant annet utløpskassen hvor føleren for vannmåleren var plassert. Vannmåleren var feil innstilt.

Vannføringsmåleren og kjemikaliedoseringen var også feil innstilt. Når anlegget kommer skikkelig i drift, bør doseringsmengden være ca. 100 mg jernsulfat pr. liter.

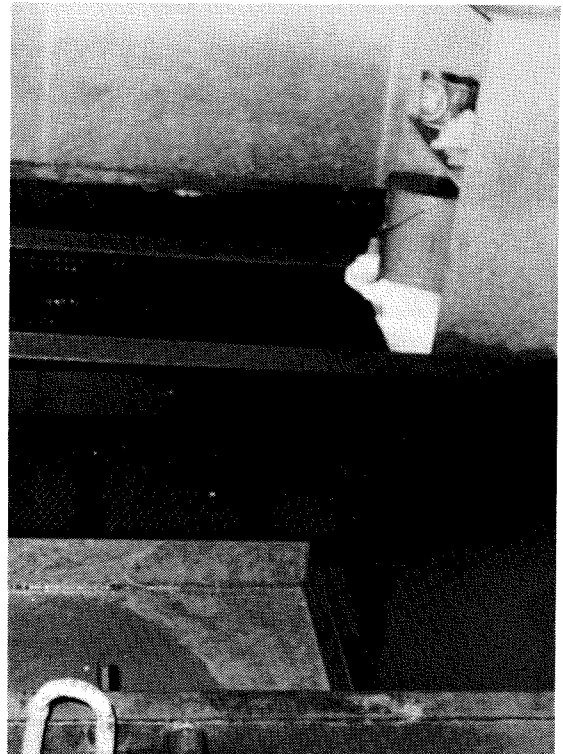
Rekkverk manglet langs gangbanen ved sedimenteringstanken.

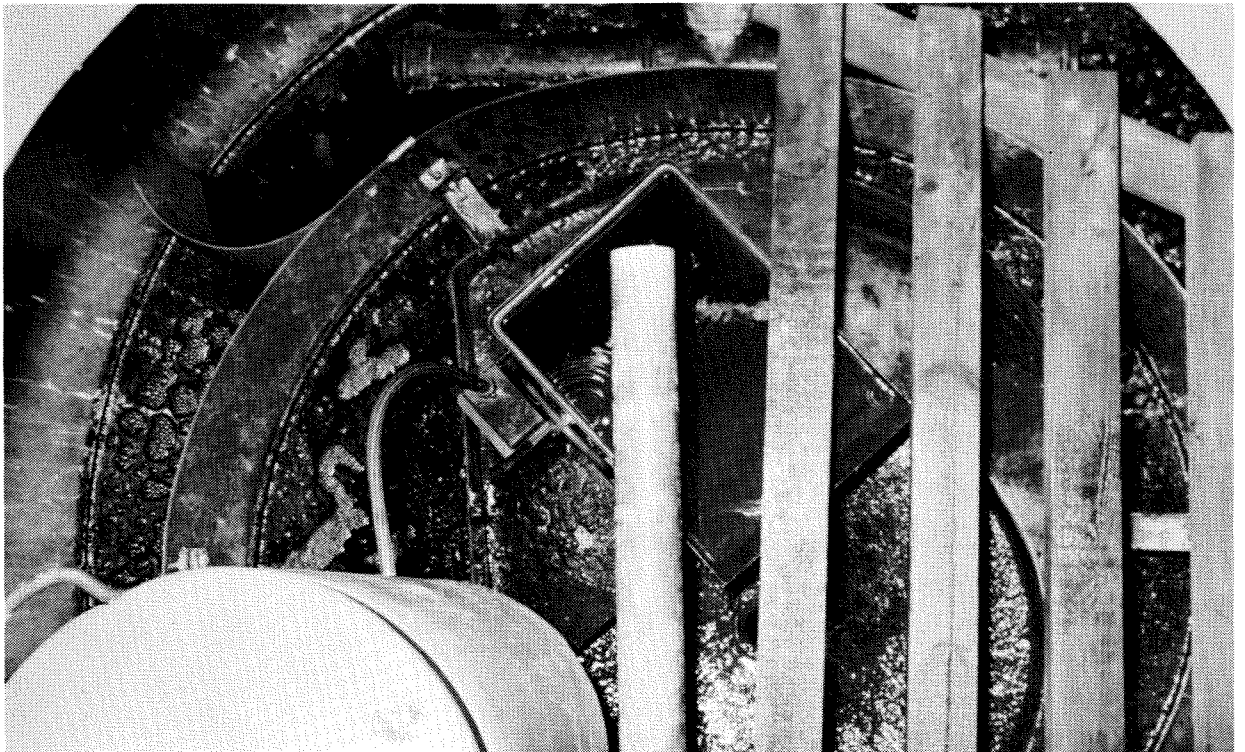
Fellingsanlegget innvendig. Boblene
på overflaten skyldes gass som dannes
ved at slammet i sedimenteringsenheten
går i forråtnelse.

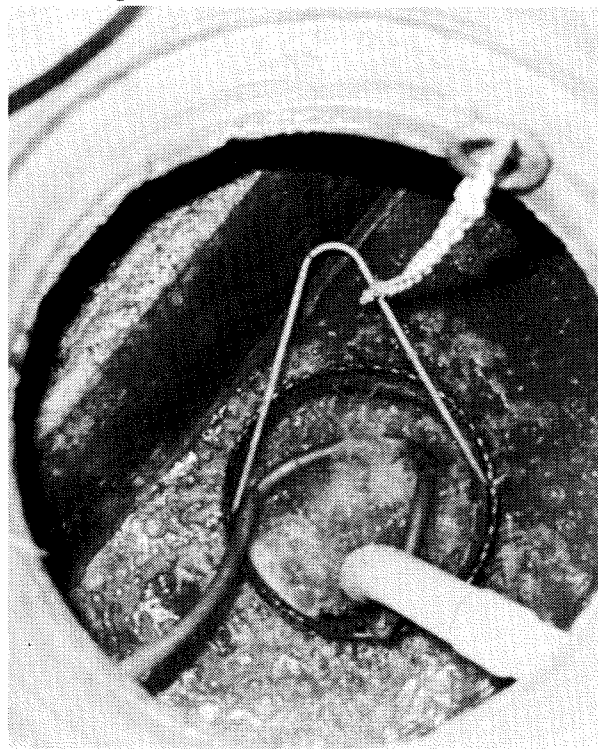
Rist i separat kum foran renseanlegget. Rista er så tung at neppe en mann makter å få den opp for tømming.

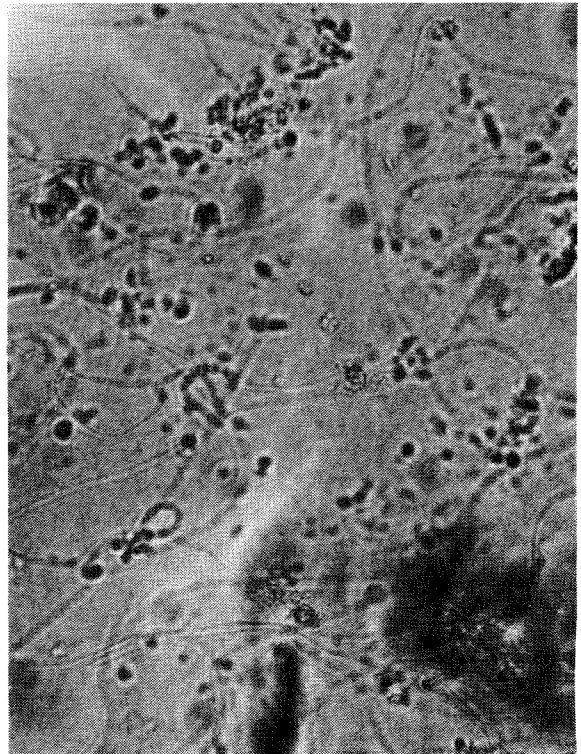
Mikroskopering av det aktive slam viste et relativt høyt innhold av trådformige bakterier. Dette er årsaken til de relativt høye slamvolumene sammenlignet med suspendert stoff i luftetanken. Ved den nåværende belastning på anlegget, har slamsvellingen som de trådformige bakterier forårsaker, liten innflytelse på driften av anlegget.

Mikroskoperingen av det aktive slam viste at dette inneholdt en del trådformige bakterier. Forstørrelse ca. 500 x.

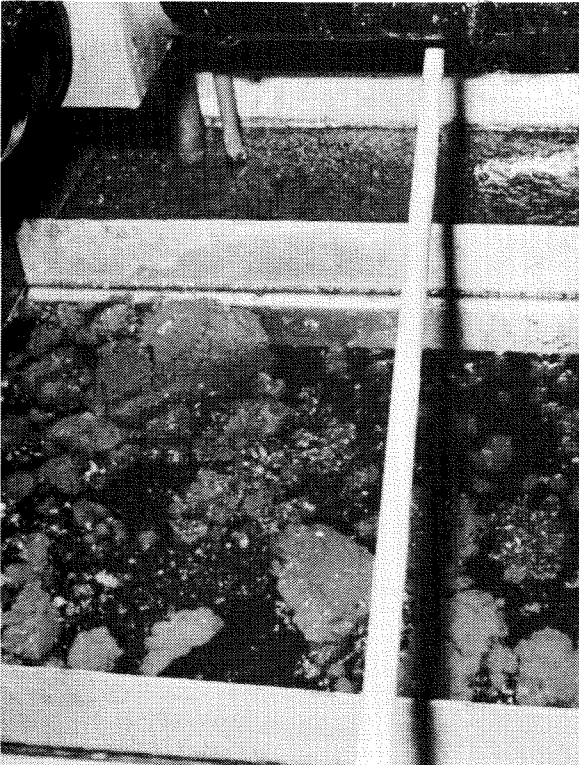
Det var mye flyteslam i sedimenteringstanken. Dette skyldes at slam er blitt akkumulert i bunn av sedimenteringstank og gått i forråtnelse.

Flyteslamm i sedimenteringstanken bør fjernes regelmessig. For å lette arbeidet, bør en installere mammutpumpe for flyteslamavdrag. Anlegget hadde utstyr for kjemikaliedosering, men dette var ikke satt i drift.

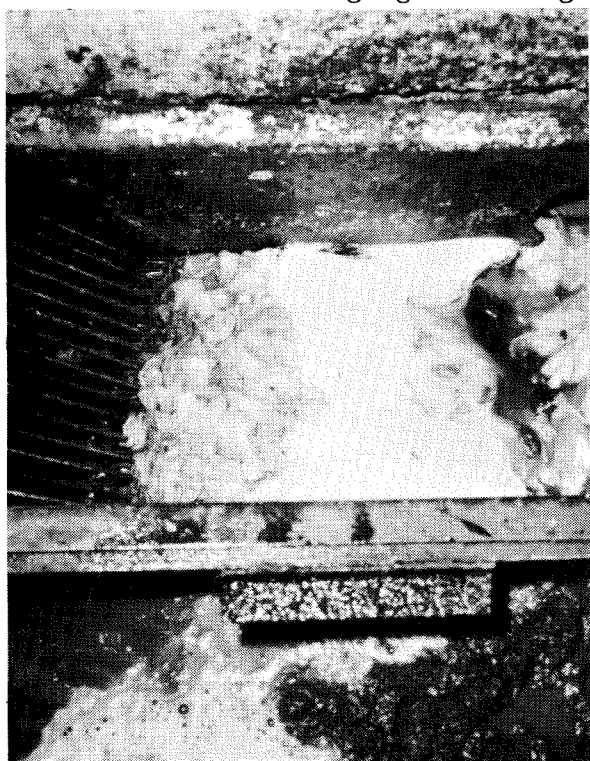
Store mengder papir i avløpsvannet gjør Utløpsrennen mangler skjermer for flyte-
at risten må renses to ganger om dagen. slammet.

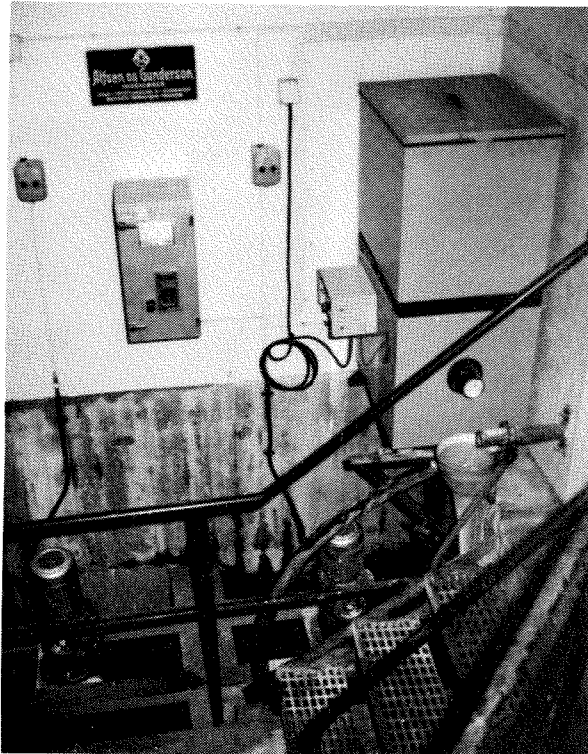
Silo for aluminiumsulfat med doseringsskrue og oppløsertrakt. Kjemikalietilsetningen skjer i det første flokkuleringskammeret.

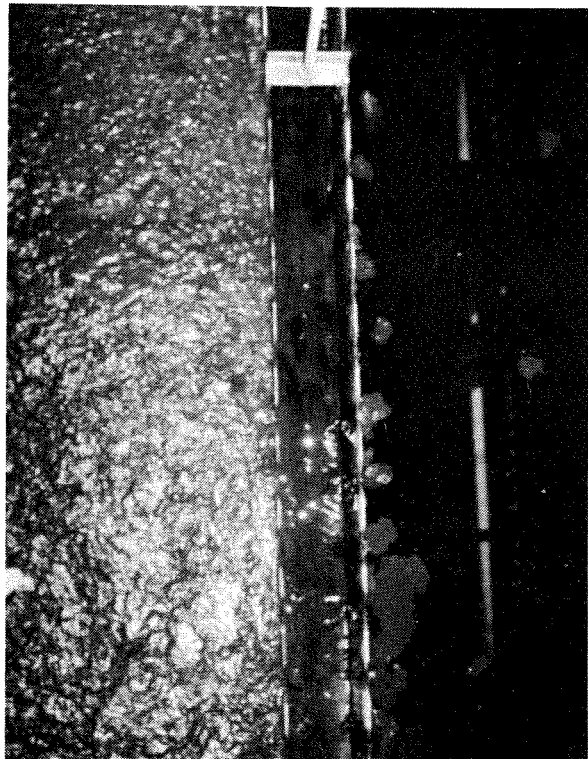
Mye flyteslam og manglende skjermer langs utløpsrennen bidrar til øket forurensningsutslipp.

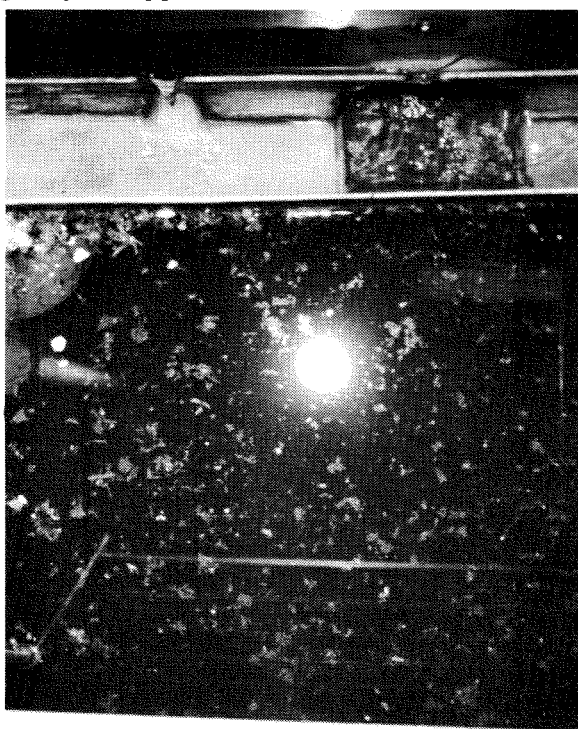
Bildet viser flyteslam som skyldes at avsatt slam har gått i forråtnelse og flytt opp.

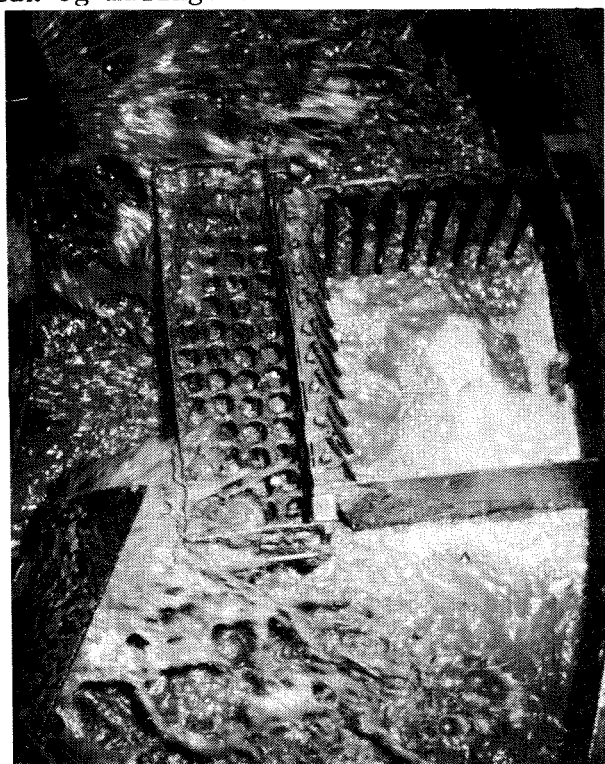
Returslamrøret munner ut like ved risten slik at en ikke kommer til for prøveut-tak og målinger.

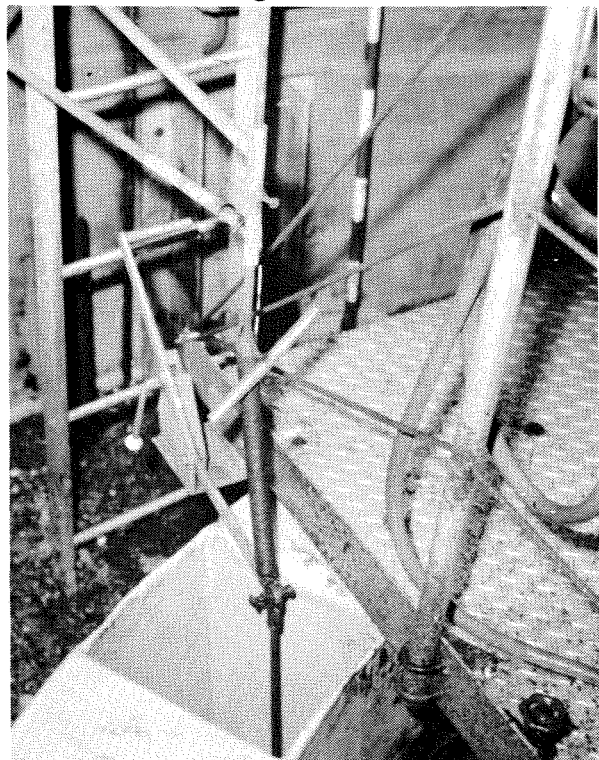
Det var et tykt lag av flyteslam i sedimenteringsenheten.

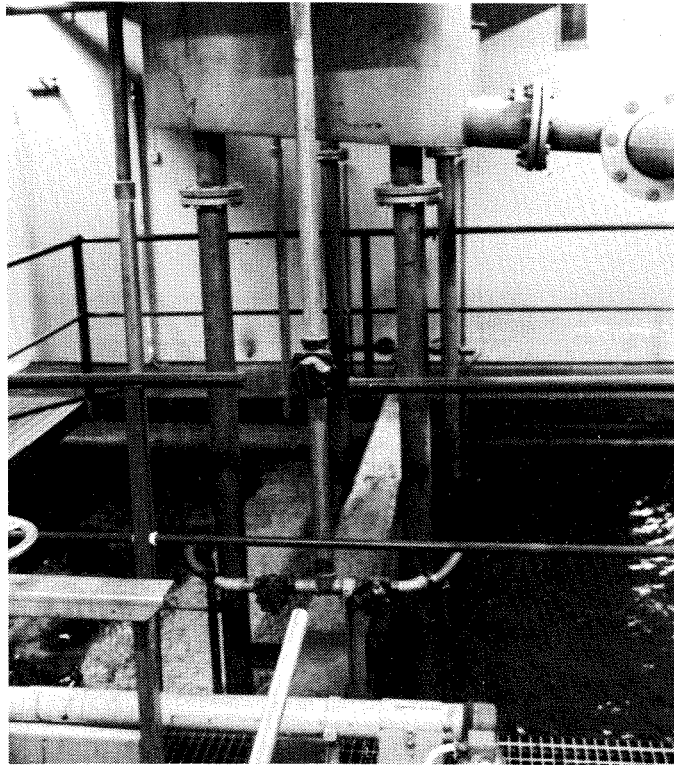
Mammutpumpene i sandfangene for septikslammottaket var tette. Det anbefales å derfor å installere hvirvelhjulspumper i disse sandfang.

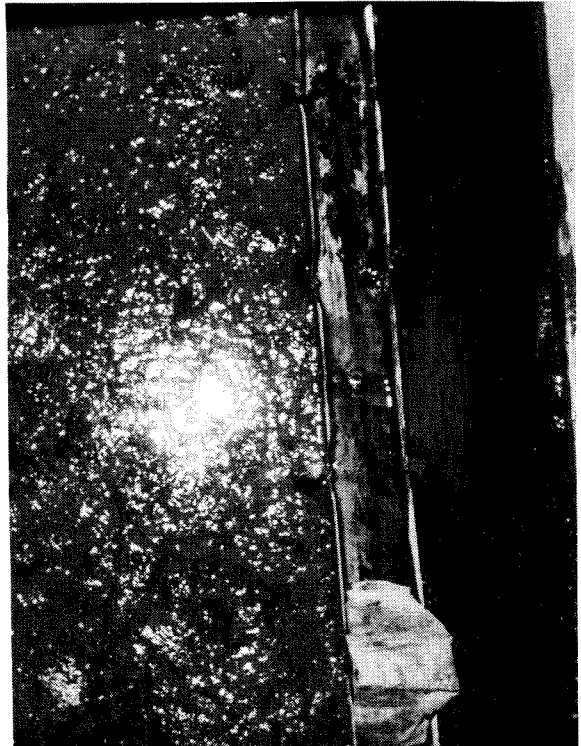
Utløpsrenna for det rensede avløpsvann var ikke skjermet mot flyteslam slik at dette ble trukket direkte med i utløpsvannet.

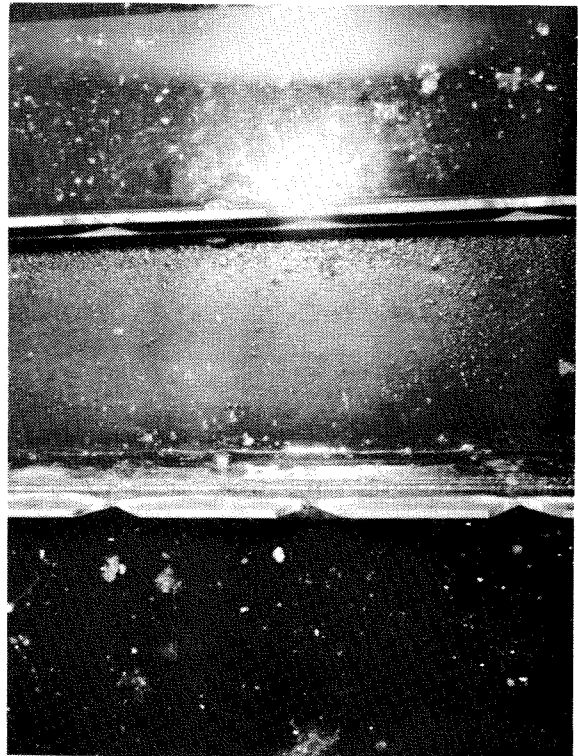
Utløpsrenna må skjermes mot flyteslam.

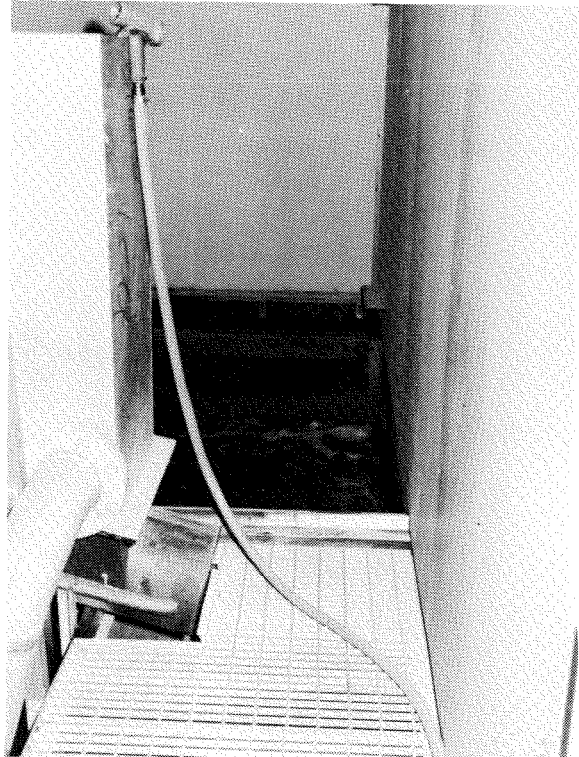
Rekkverk manglet foran sandfanget ved sandfangavvanneren.

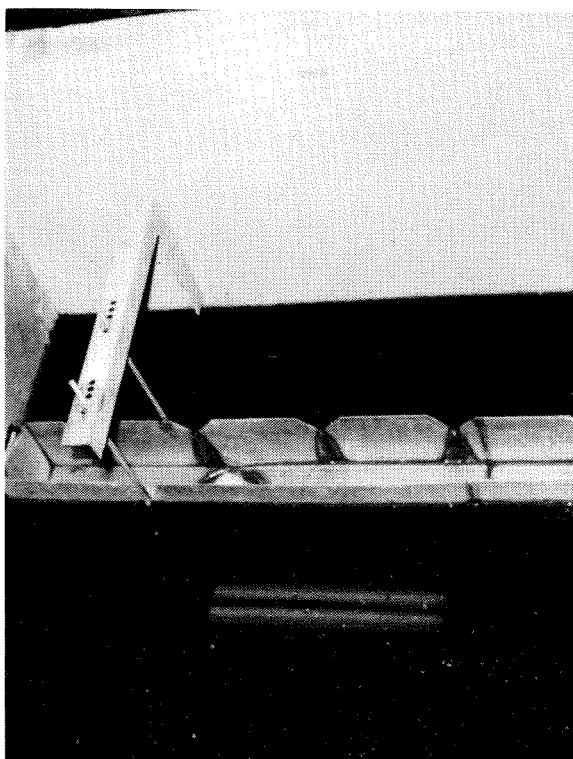
Bildet viser utløpsrennen som var noe skjevt innstilt. Denne kan lett justeres med skruene ved enden av renna.

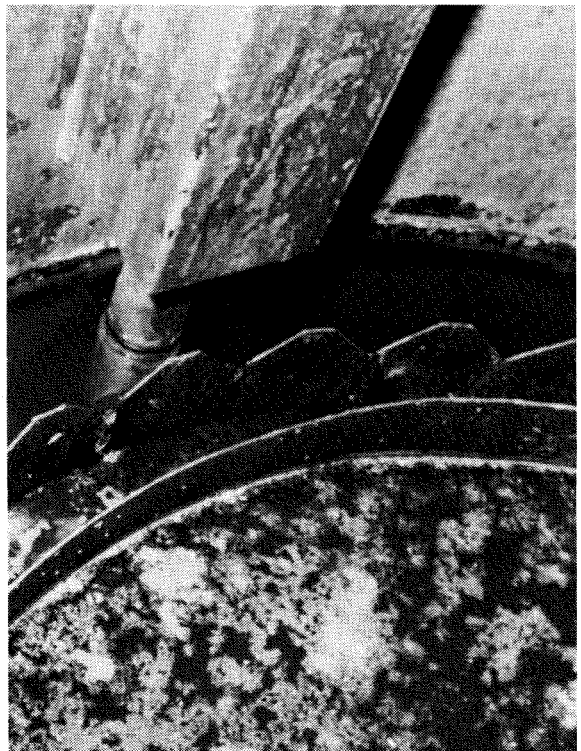
Overløpsrennen var skjevt innstilt.

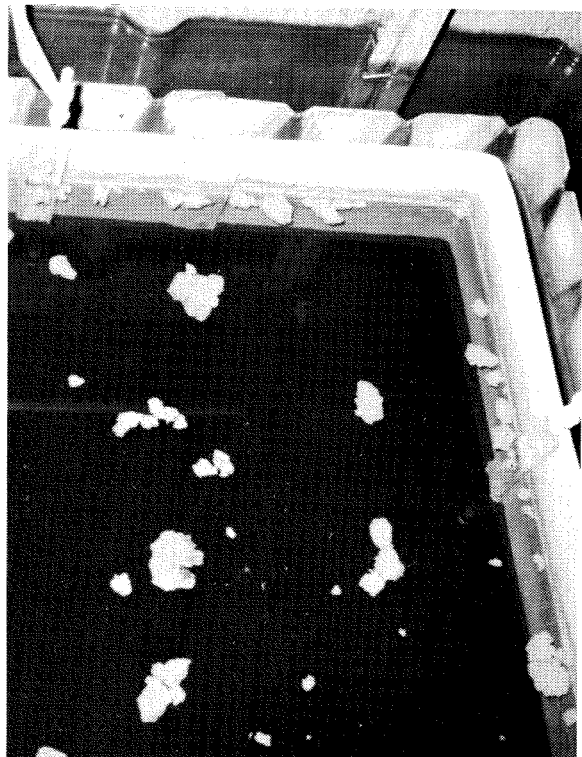
Flyteslam i ettersedimenteringstank.

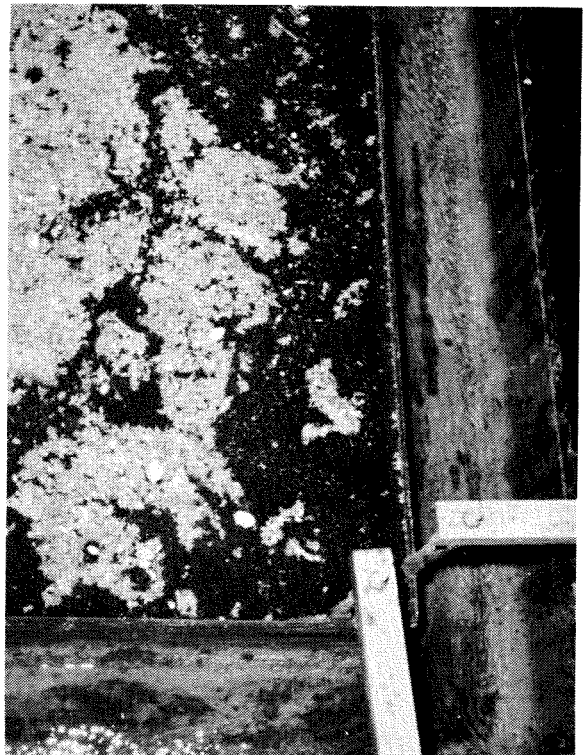
Utløpsrennene var sterkt korrodert. Det var mye flyteslam som burde vært fjernet.

Overløpsrennene i sedimenteringsbassengene var sterkt korrodert. Disse bør skiftes ut med renner av rustfritt stål. Det var også mye flyteslam i sedimenteringsbassengene. Det bør derfor installeres mammutpumper for flyteslamavdrag.

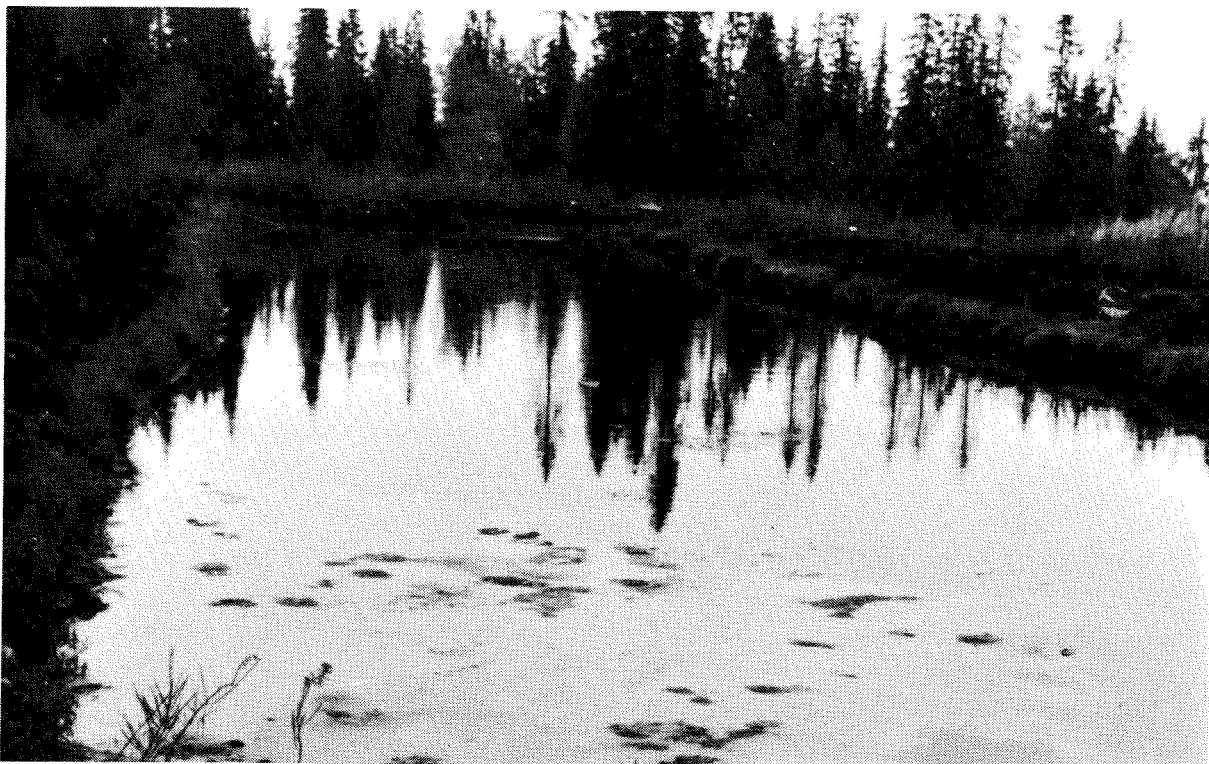
Fageråsen Fjellområde, dam nr. 1.
Bildet viser at dammen må tømmes
for slam.

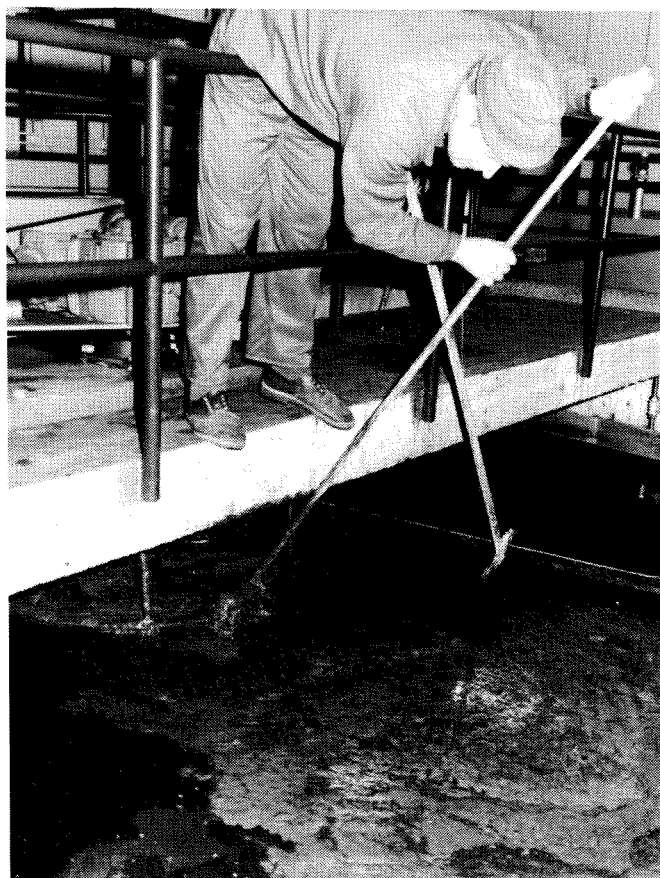
Det var meget tungvint å fjerne flyteslam fra innløpssylinderen i sedimenteringsbassenget.

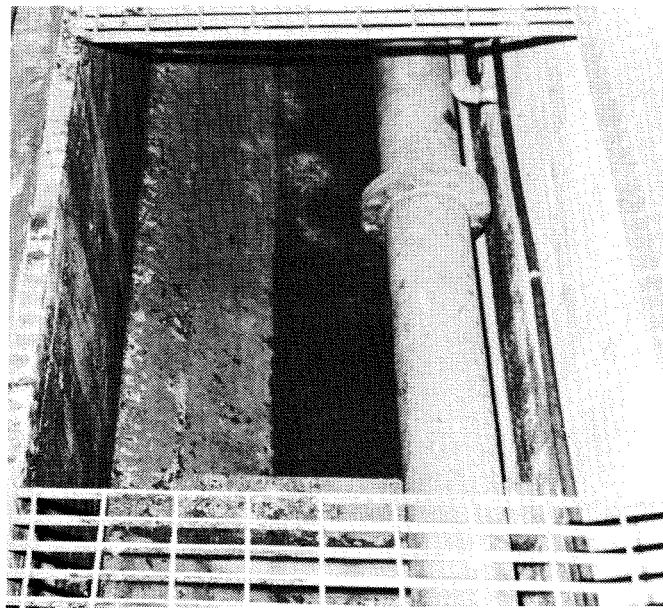
Anlegget var tungvint å holde rent. F.eks. i denne rørkanal mellom sedimenterings- og luftebasseng samlet det seg skitt som var vanskelig å få fjernet.

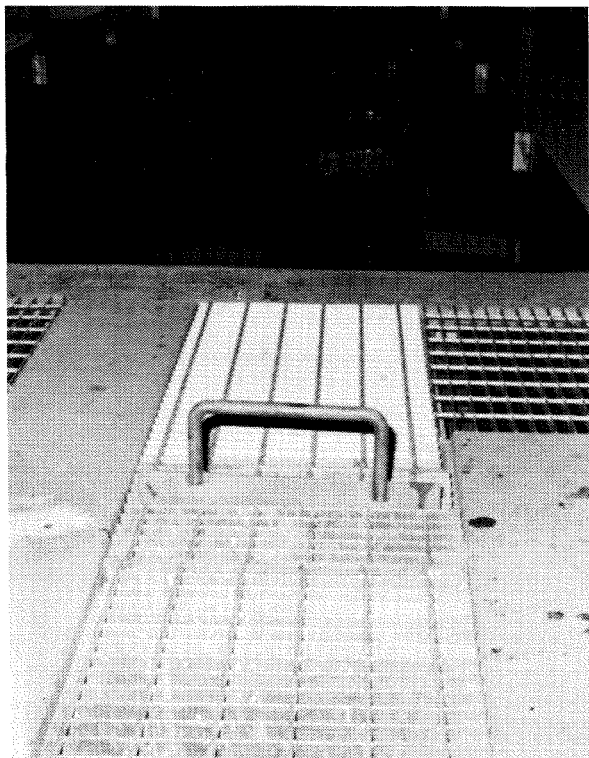
Ved null vannføring blir det fremdeles stående vann i ristkanalen. Vannet i omløpskanalen går derfor i forråtnelse.
