NORSK INSTITUTT FOR VANNFORSKNING

O - 24/76

KORROSJON PÅ ELEMENTER I VANNVARMERE

En undersøkelse av skadetilfeller

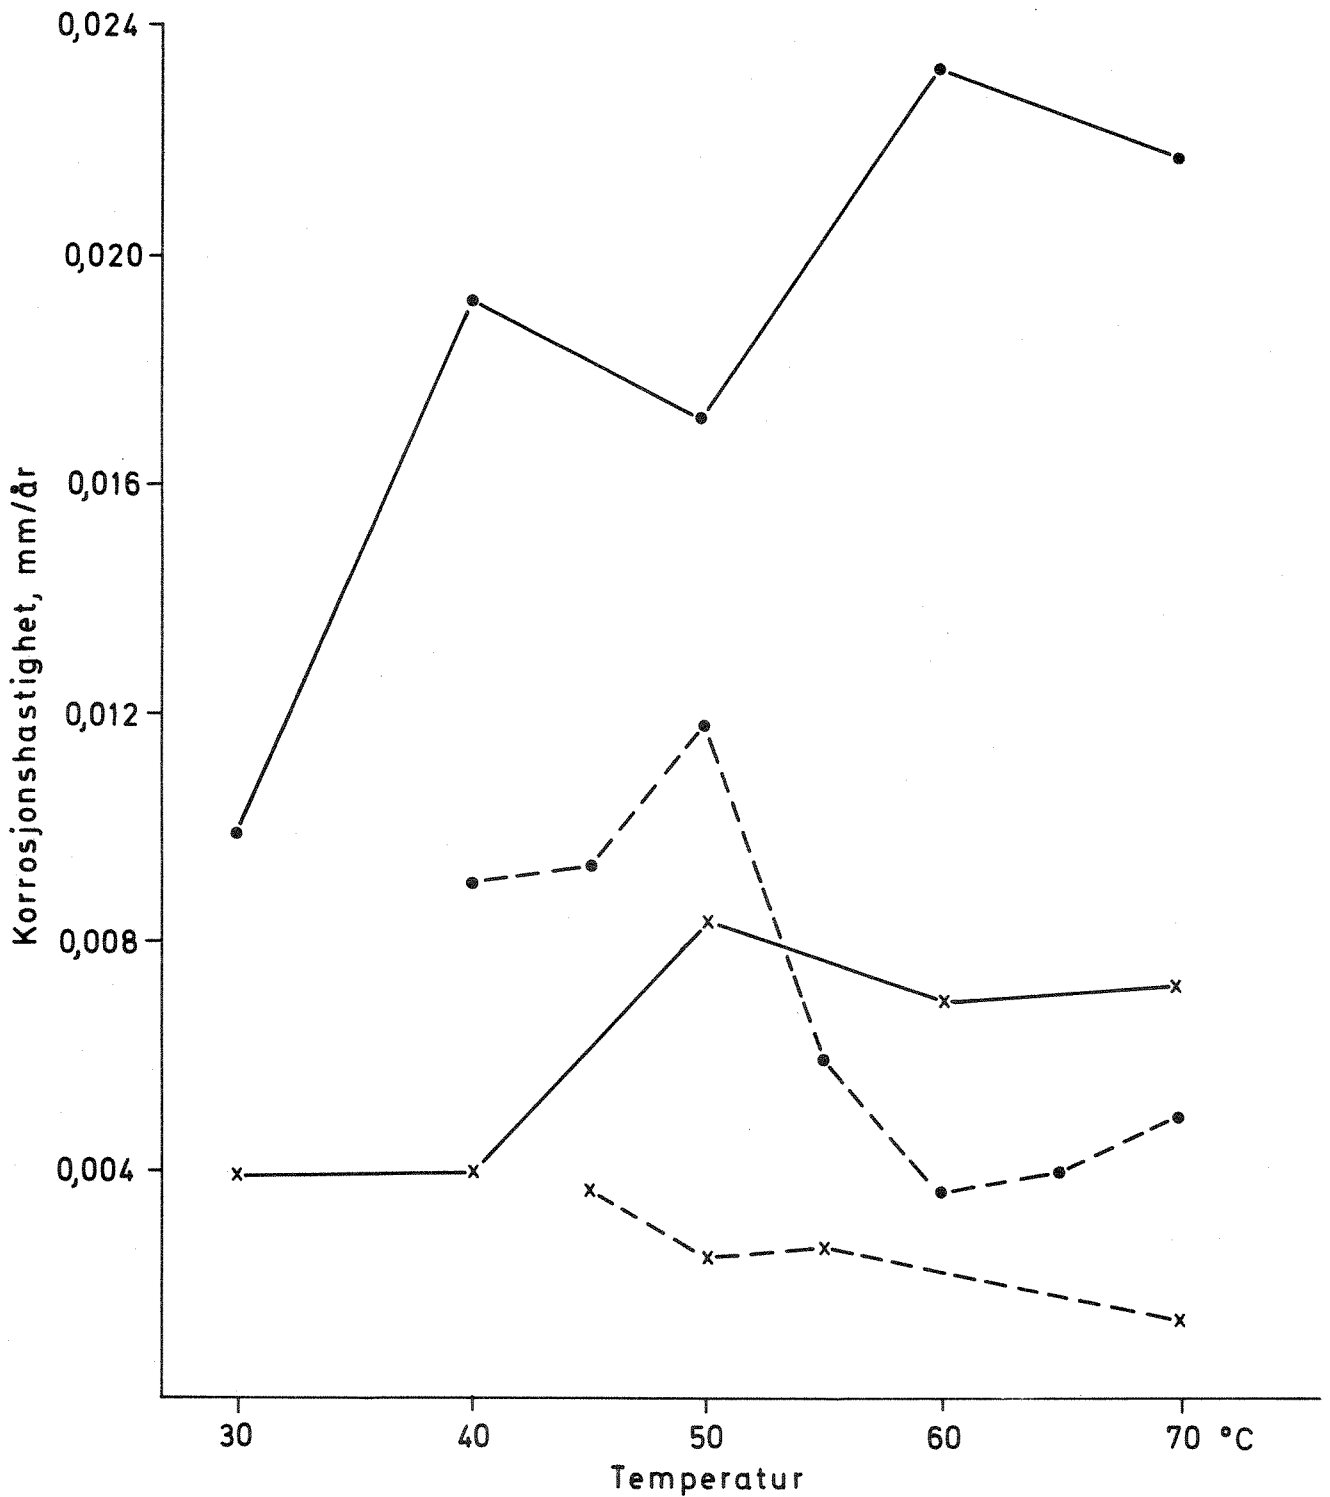
Fig.2 Korrosjon på kobber som funksjon av tilsatt CO<sub>2</sub>

Figur 2 viser korrosjonshastigheten som funksjon av tilsatt mengde karbondioksyd. Humusholdig vann var vann fra Oslo vannverk tappet fra ledningsnett. Det har et innhold av organisk stoff på omkring 3 mg C/l.

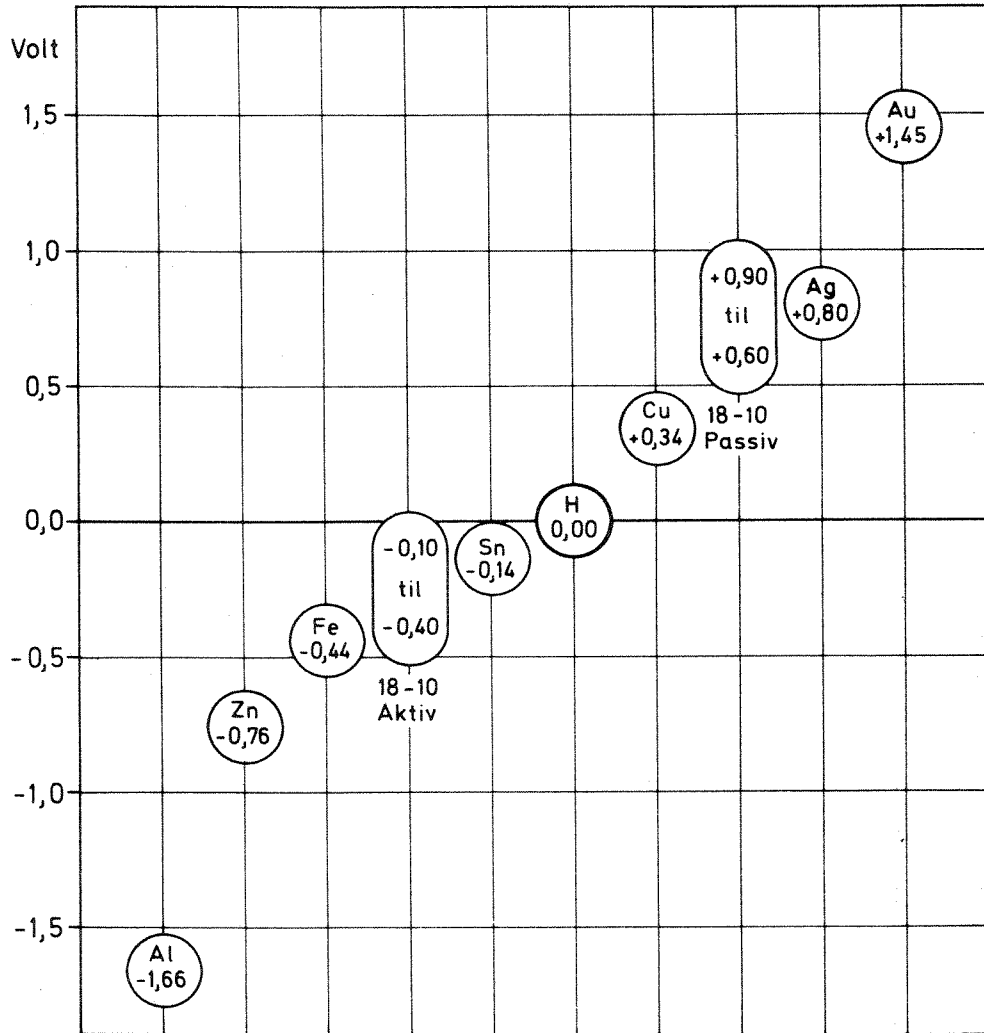
Fig. 3. Normalpotensial for noen metaller i forhold til hydrogenelektroden. 18-10 er syrebestandig stål med 18% C<sub>2</sub> og 10% Ni.

I passiv tilstand er syrebestandig stål noe edlere enn kobber; det vil si at når syrebestandig stål og kobber koples sammen, må man vente en noe høyere korrosjon på kobberet. Spenningsforskjellen mellom disse to metaller er så lav at den galvaniske korrosjon som derved oppstår, regnes å være uten praktisk betydning. I USA (7) har man av praktiske grunner inndelt bruksmetallene i grupper etter edelheten. Metallene innen hver gruppe kan uten større korrosjonsproblemer, koples sammen. I denne inndeling er syrebestandig stål og kobber oppført i samme gruppe.
