NORSK INSTITUTT FOR VANNFORSKNING

Driftsundersøkelse av renseanlegg  
i  
Møre og Romsdal

10. november 1977

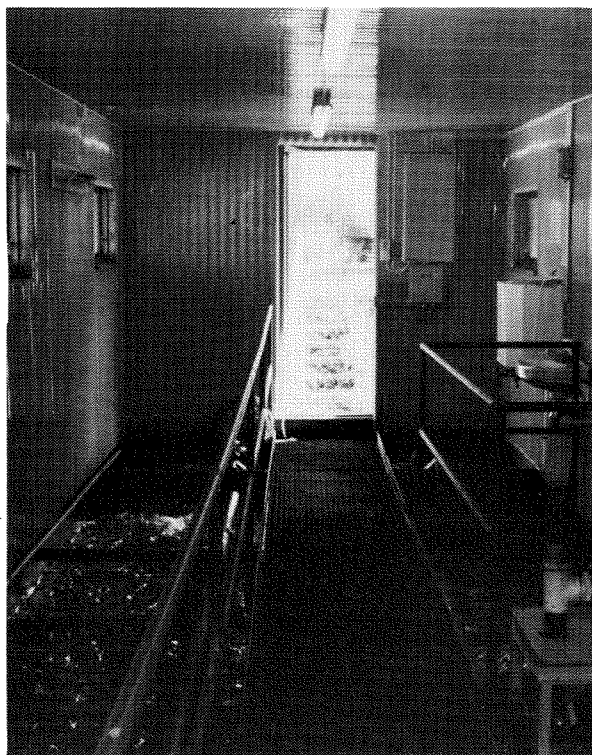
Lettstelt interiør

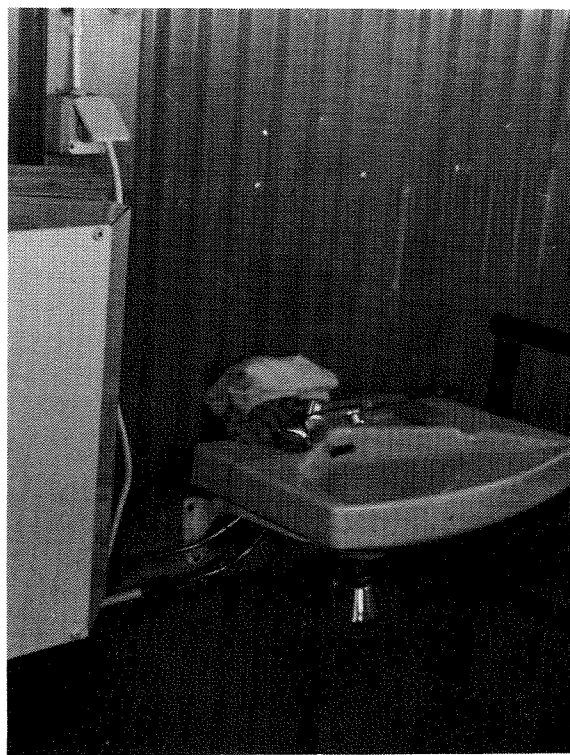
Eksemplariske forhold for personlig hygiene

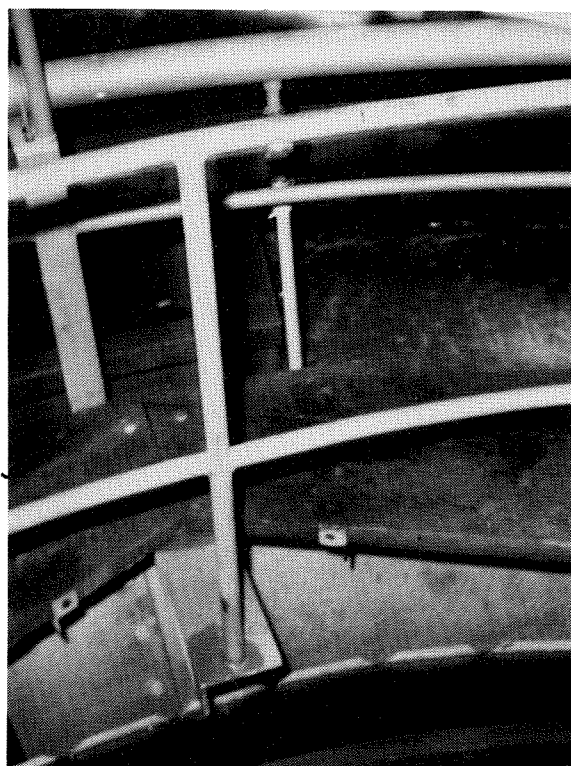
KOMMENTARER									
<p>Pkt. 2: Vannet pumpes inn på anlegget, og en del ristavfall spyles gjennom risten. Ristkurv mangler. Pkt. 10: For lite lufting i aktiveringstank og kontaktkammer. Pkt. 12: Flyteslamskrape lite eller ikke virksom. Pkt. 23: Måleprofil mangler; stoppeklokke og bøtte er eneste mulighet. Pkt. 27: Gangbane rundt anlegget er i tre og uten fotlist. Den er svært sleip og dekker ikke hele periferien (Se bilde).</p>

Sleipe gangbaner

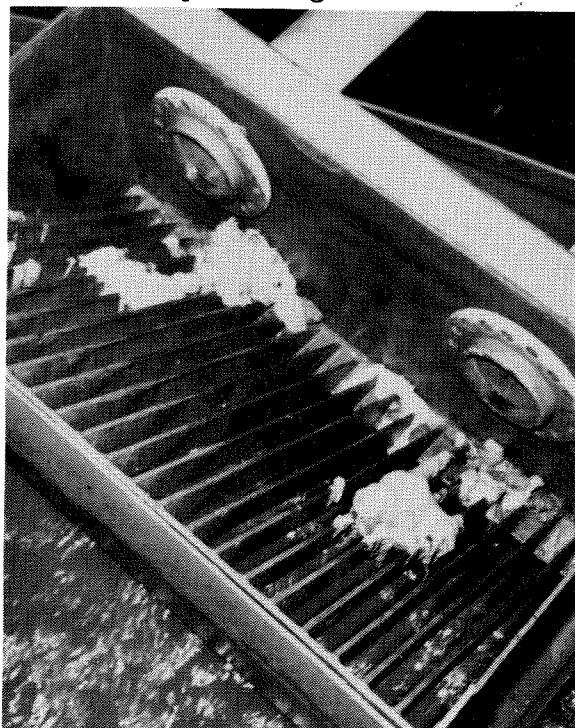
Tilførsel til anlegget skjer ved pumping. Innløp munnar i ristkammer. Det synes som om pumpekapasiteten er for høy slik at ristgodset blir spylt gjennom risten. Vi anbefaler å minske pumpekapasiteten ved å bytte hjul i pumpene slik at risten blir mer effektiv.

Innløpsledning med rist

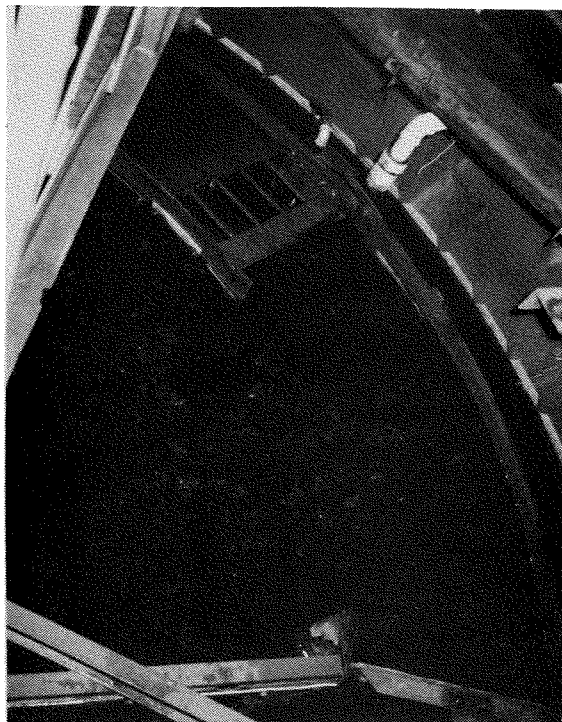
Flyteslamavdrag

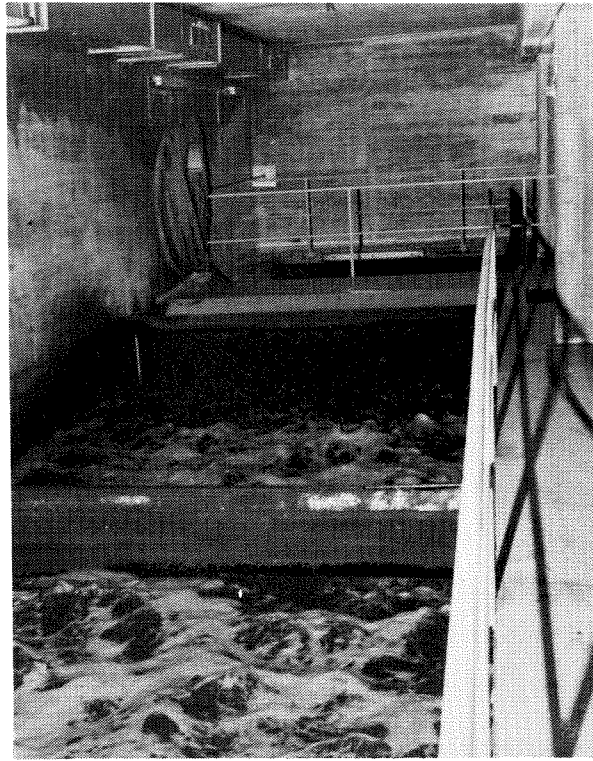
Omrøringen i luftekanaler var ikke nok til å holde tyngre materiale i suspensjon. Det var ved besøket et sted med slamakkumulering. Sandfang ville forhindre at slikt materiale når luftkanalen.

Ringkanal med børsteluffer

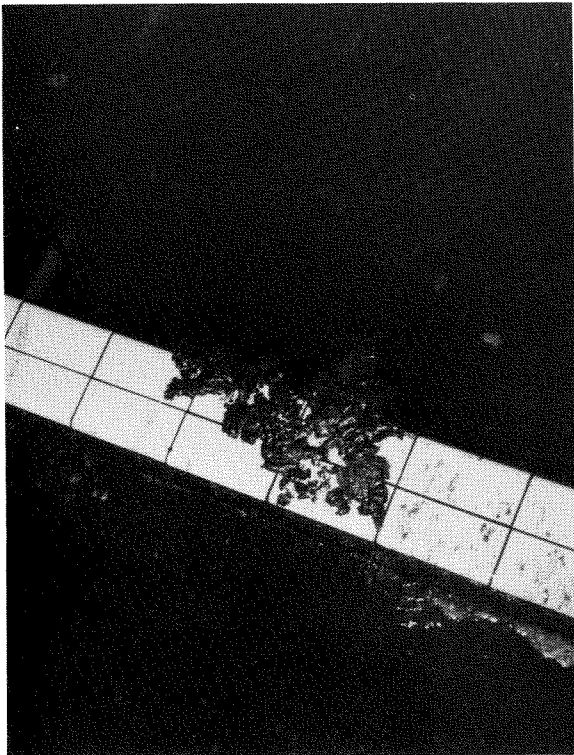
Analyseresultatene viser at anlegget ikke virket tilfredsstillende på prøvedagen. Nitritt-nitrat-verdien er høy og tilsier god biologisk rensing. Grunnen til høye verdier på analysene på utløpsvannet kan delvis skyldes flyteslam som ikke holdes tilbake.

Overløp med flyteslam

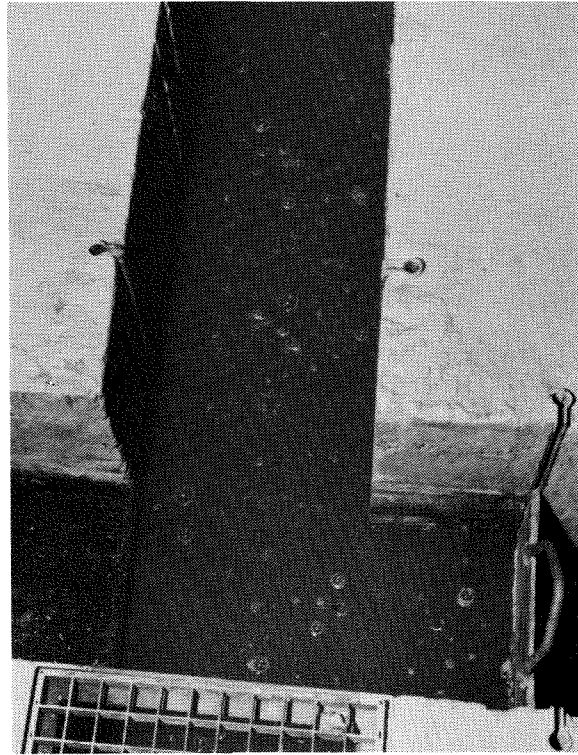
Tilløpsrenne mangler rist

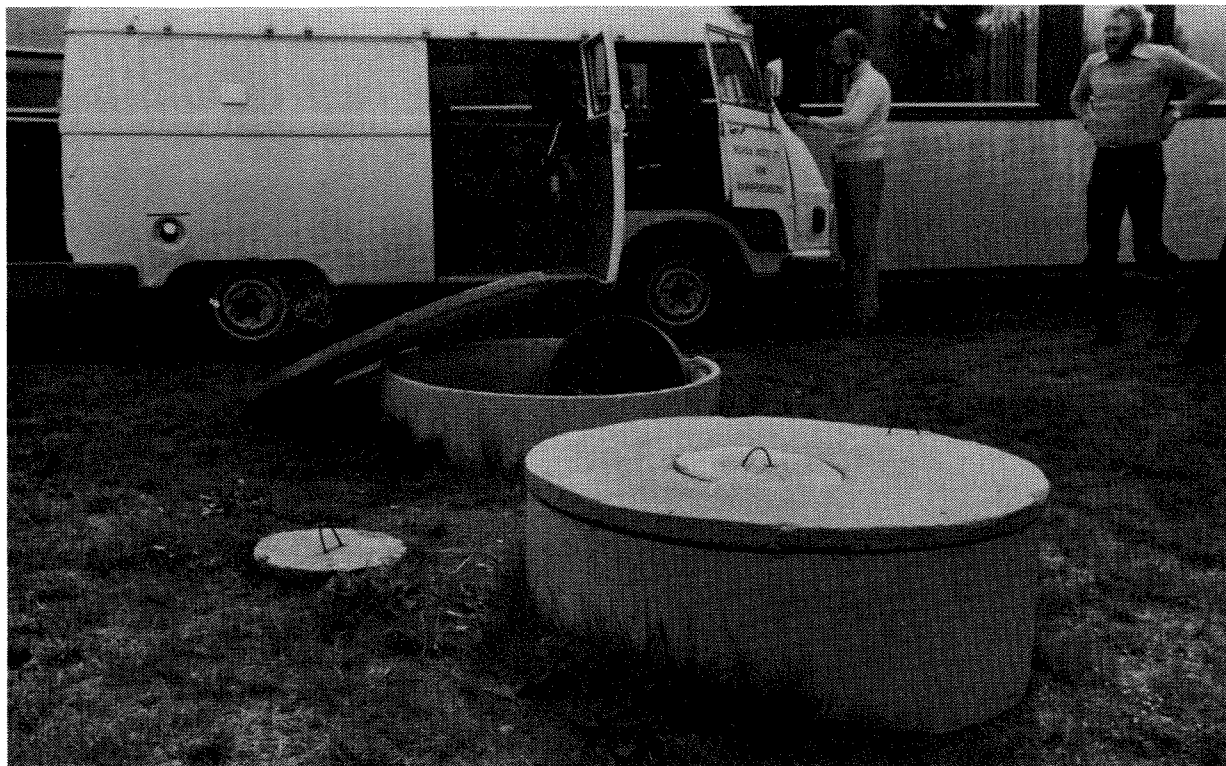
Ratvikåsen skole renseanlegg.

Ved vårt besøk var anlegget ikke i drift, og det ble derfor ikke tatt ut prøver. Det fremgikk at det hadde vært store problemer med anlegget helt siden det ble installert. Vi forsøkte å få automatikken som styrer de ovennevnte funksjoner til å virke, men vi lyktes ikke.

Forutsetningene for å ha rensesanlegg her er uklare og dimensjoneringsgrunnlaget, barneskole med begrenset vannforbruk, feilaktig. Dette anleggs videre drift bør revurderes av konsesjonsmyndighet og anleggseier.
