NORSK INSTITUTT FOR VANNFORSKNING

Driftsundersøkelse av renseanlegg

Møre og Romsdal

10. november 1977

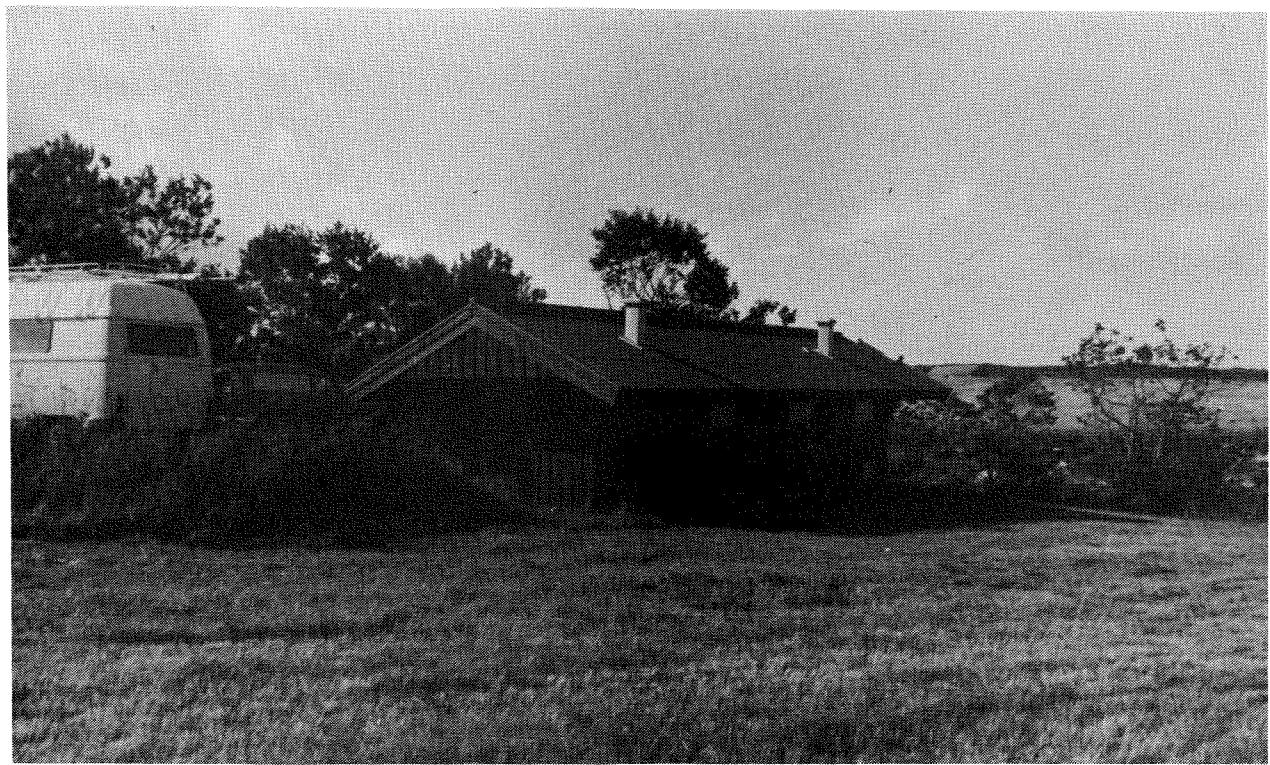
Farstad renseanlegg

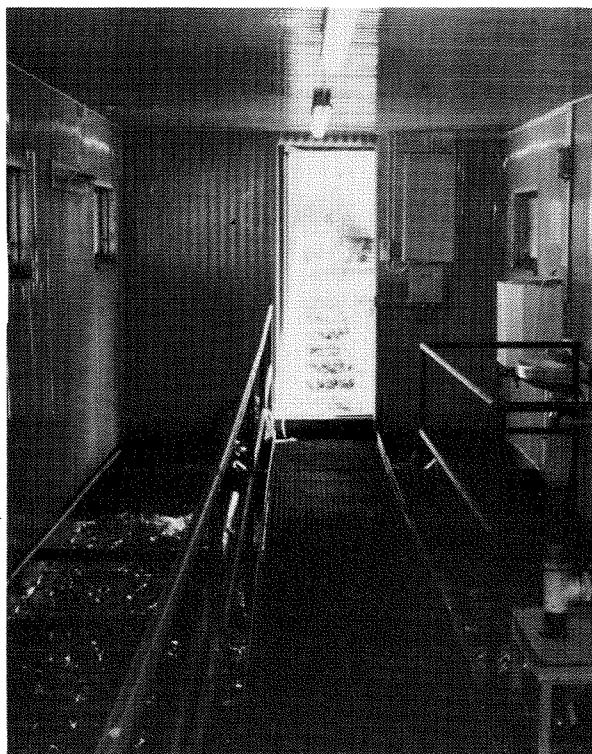
Lettstelt interiør

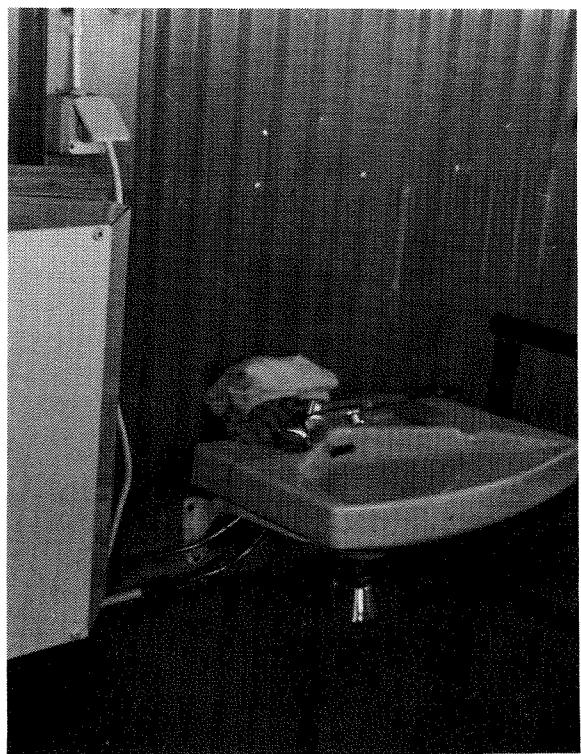
Eksemplariske forhold for personlig hygiene

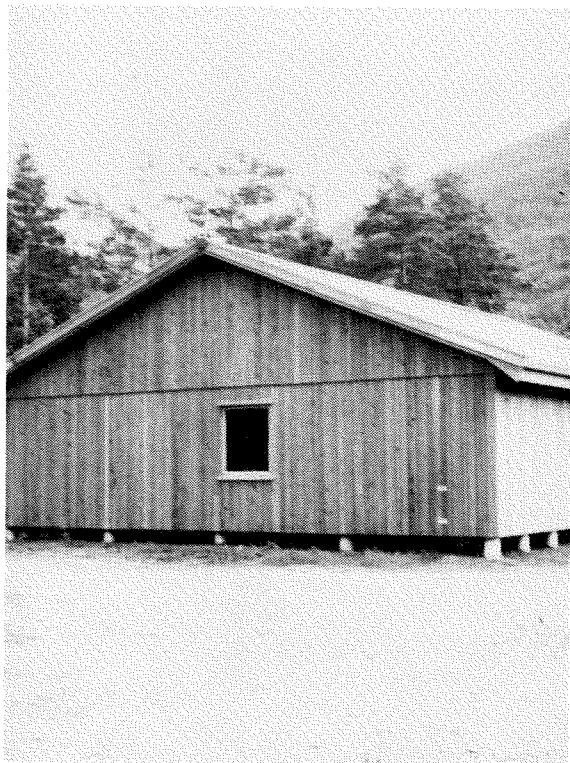
Grøa renseanlegg

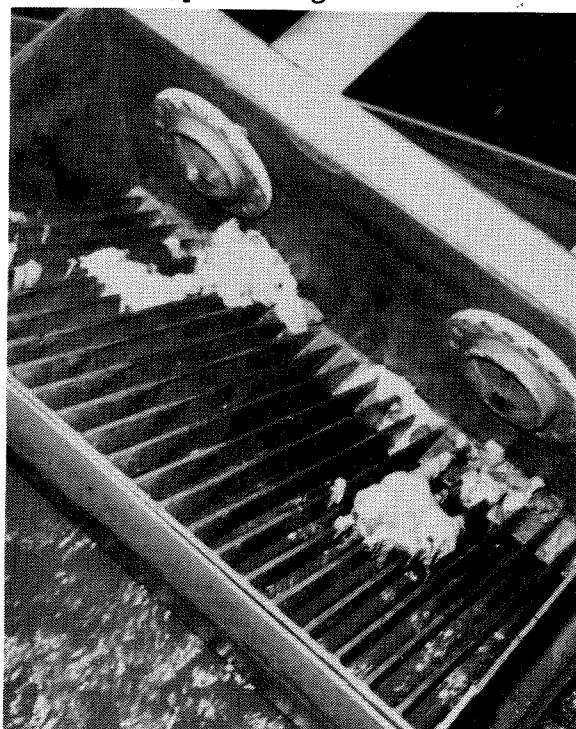
Tilførsel til anlegget skjer ved pumping. Innløp munner i ristkammer. Det synes som om pumpekapasiteten er for høy slik at ristgodset blir spylt gjennom risten. Vi anbefaler å minske pumpekapasiteten ved å bytte hjul i pumpene slik at risten blir mer effektiv.

Innløpsledning med rist

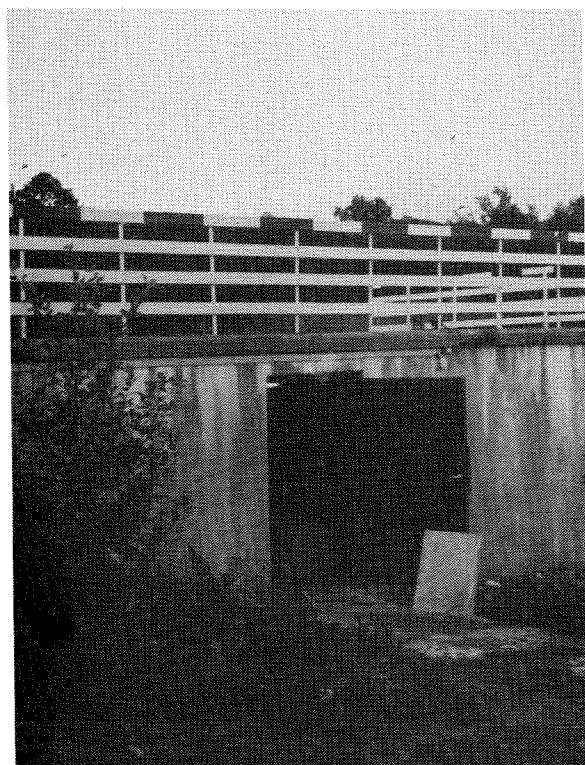
Fylkessykehuset Åses renseanlegg
(Helikopterlandingsplass på taket)

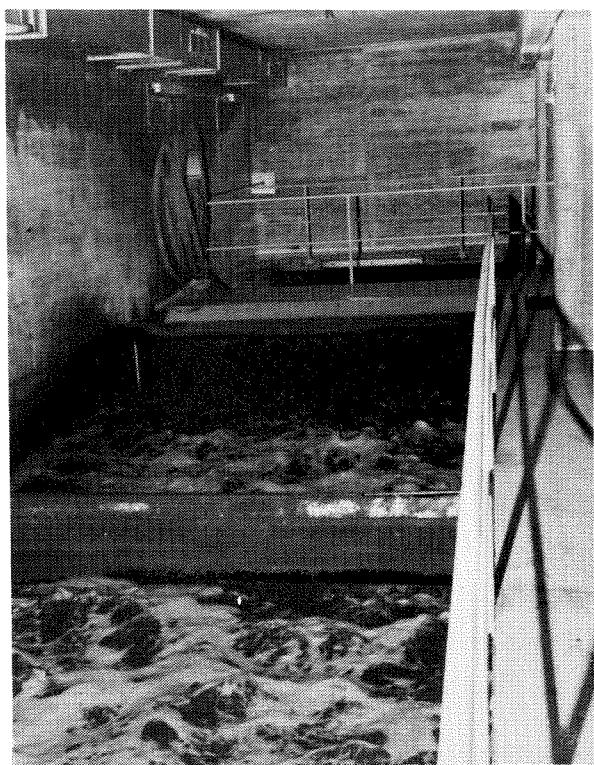
Omrøringen i luftekanner var ikke nok til å holde tyngre materiale i suspensjon. Det var ved besøket et sted med slamakkumulering. Sandfang ville forhindre at slike materiale når luftekannen.

Ringkanal med børsteluftter

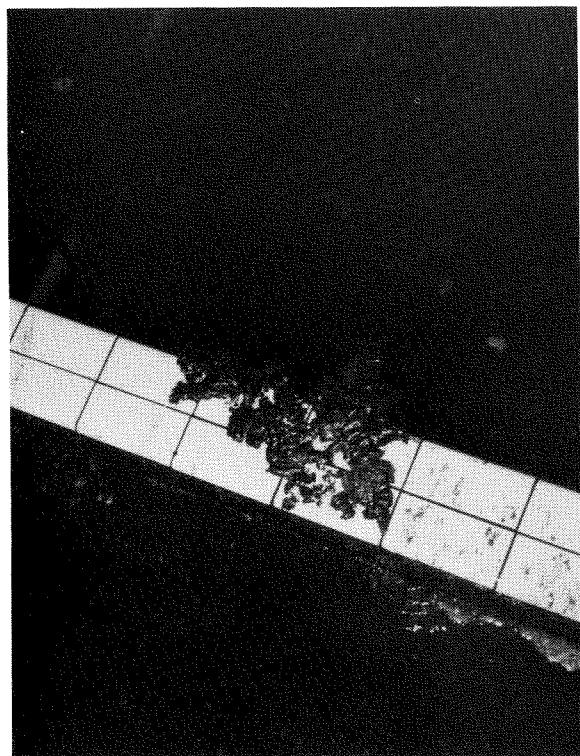
Analyseresultatene viser at anlegget ikke virket tilfredsstillende på prøvedagen. Nitritt-nitrat-verdien er høy og tilsier god biologisk rensing. Grunnen til høye verdier på analysene på utløpsvannet kan delvis skyldes flyteslam som ikke holdes tilbake.

Overløp med flyteslam

KOMMENTARER											
Pkt. 1: Regnvannsoverløp mangler. Bør ordnes snarest. Pkt. 3 og 8 ^X : Det anbefales installert sandfang. Dette vil minskje problemene med slamakkumulering i ringkanalen. Ved vårt besøk var det lokal slamakkumulering på 1/2 m tykkelse på et sted. Pkt. 12: Flyteslamskjerm mangler - bør installeres. Pkt. 23: Nåværende mulighet er manuell måling i dyp brønn på utløpet. Bør installeres skrivende og summerende måler. Pkt. 27: En del åpne kanaler for kloakk ved rist og kvern bør dekkes med elefantrister. Pkt. 31: Dårlig ventilasjon gir svært fuktig luft i anlegget. Det medfører øket fare for korrosjon og gir dessuten lite hyggelig arbeidsmiljø. Pkt. 44, 45, 47 og 50 skaffes for å holde daglig driftskontroll. Pkt. 54: Verneutstyr for klorgass skal ubetingt finnes på anlegget.

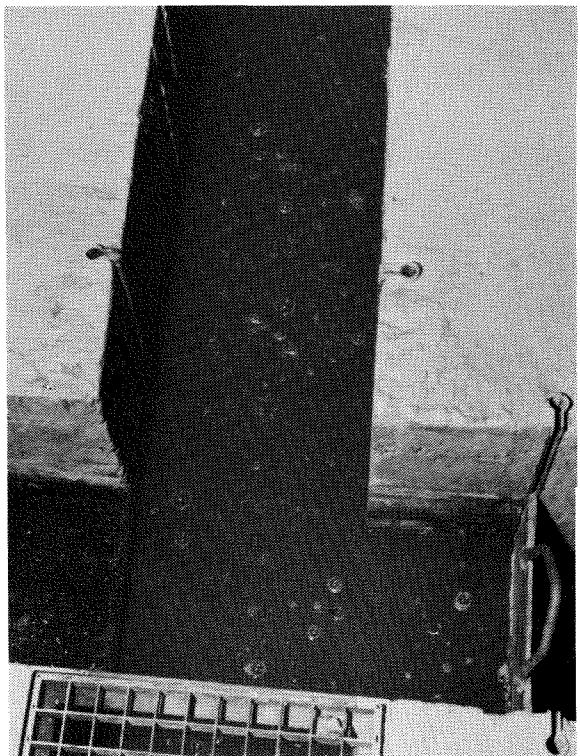
Tilløpsrenne mangler rist

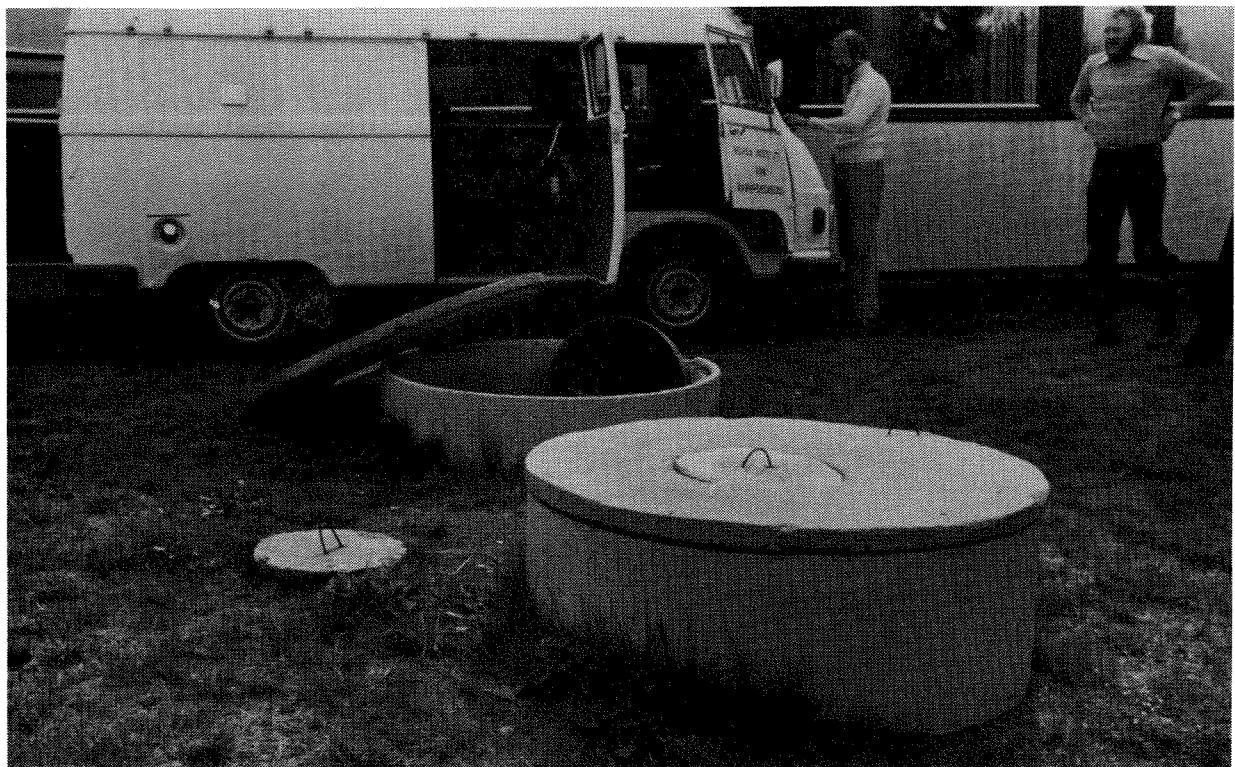
Ved vårt besøk var anlegget ikke i drift, og det ble derfor ikke tatt ut prøver. Det fremgikk at det hadde vært store problemer med anlegget helt siden det ble installert. Vi forsøkte å få automatikken som styrer de ovennevnte funksjoner til å virke, men vi lyktes ikke.

Ratvikåsen skole renseanlegg.

Forutsetningene for å ha renseanlegg her er uklare og dimensjoneringsgrunnlaget, barneskole med begrenset vannforbruk, feilaktig. Dette anlegs videre drift bør revurderes av konsesjonsmyndighet og anleggseier.
