NORSK INSTITUTT FOR VANNFORSKNING

O – 52/75

Driftsundersøkelse av renseanlegg
i
Nord-Trøndelag

20. januar 1978

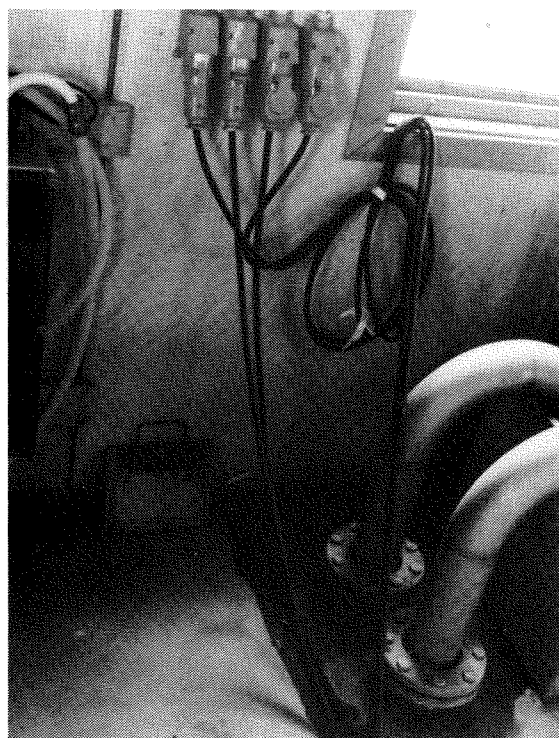
Farlige ledningsføringer

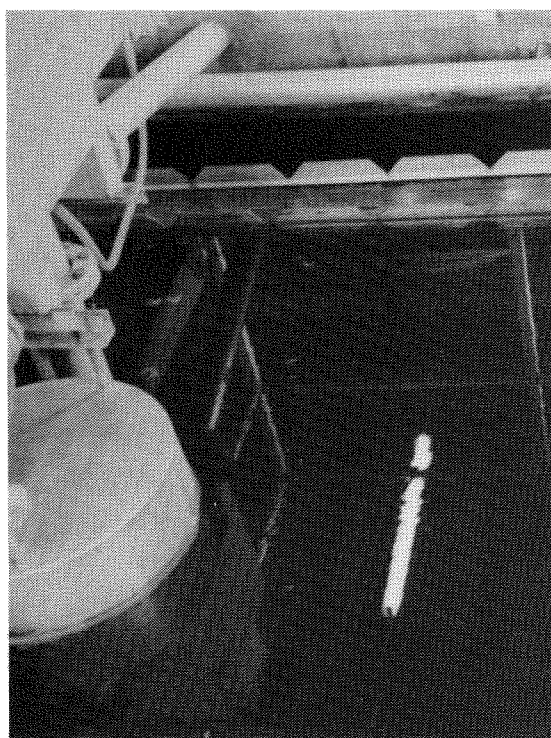
Sedimenteringsbasseng - flyte-
slamskjerm mangler

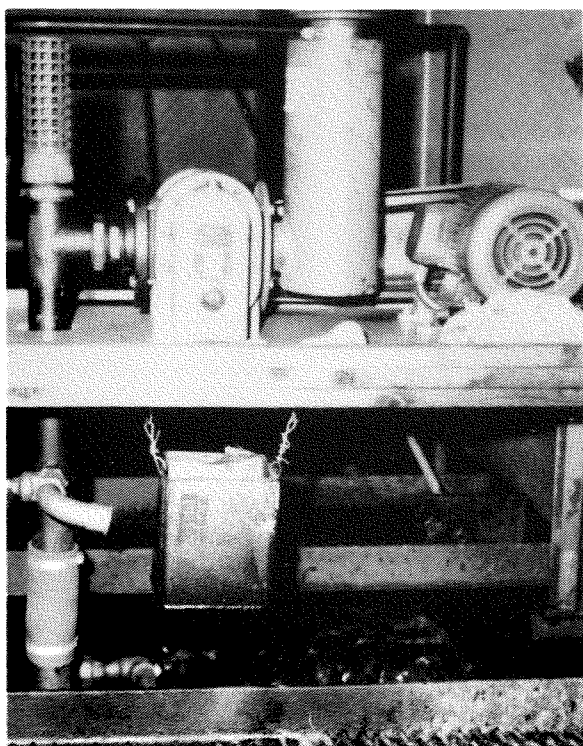
Interiør - blåsemaskin med "lekke"-
ventil på luftledning

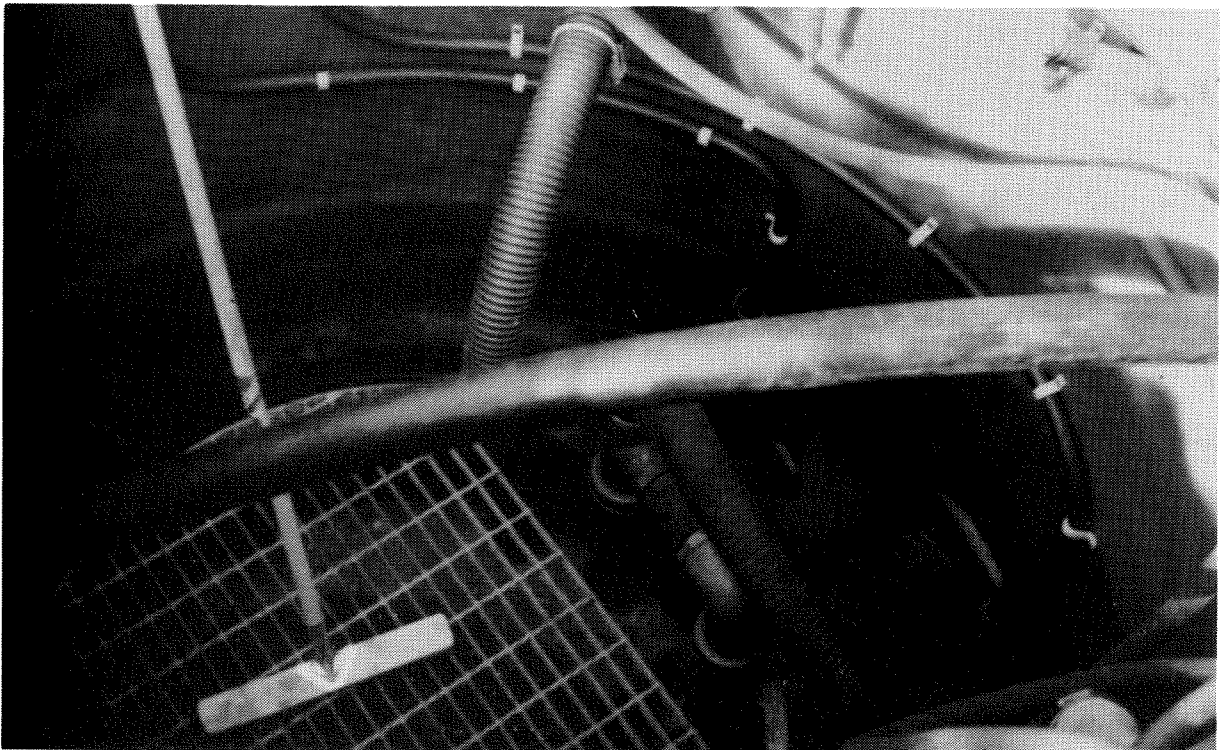
Interiør med ventiler for regulering
av luftmengder

Vi anbefaler at anlegget blir overhaldt, luftere renses og at nødvendig driftsutstyr anskaffet før man setter det i drift.
