NORSK INSTITUTT FOR VANNFORSKNING

O – 52/75

Driftsundersøkelse av renseanlegg
i
Sør-Trøndelag

15. februar 1978

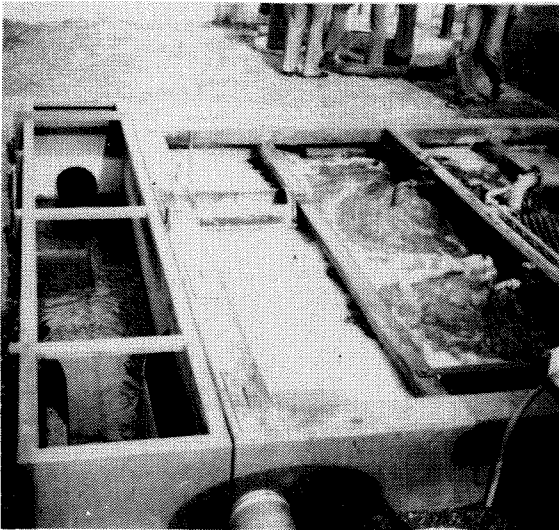
Det var litt akkumulert slam i sandfang og innløpsrør sentralt i sedimenteringstanken.

Sandfang-fettfang og utløpsrenne

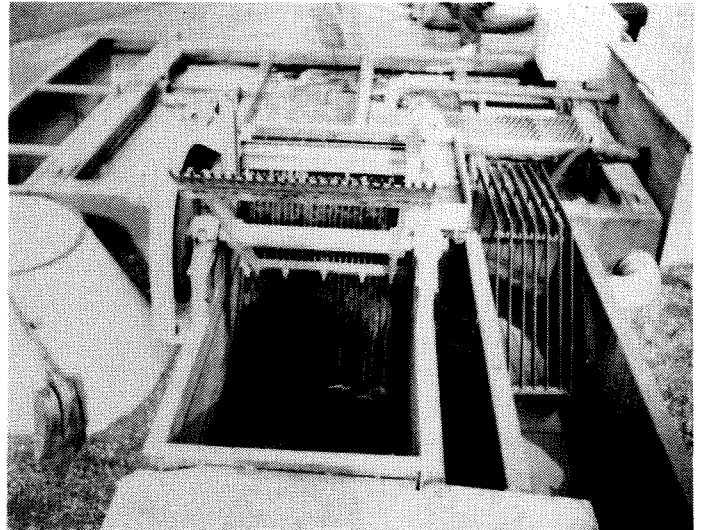
Maskinrenset rist

Ja	Nei	Bør skaffes			Ja	Nei	Bør skaffes			Ja	Nei	Bør skaffes
43	Driftsinstruks	●			48	Rake	●			53				
44	Driftskjema	●			49	Hov	●			54				
45	Termometer				50	Siktedypskive	●			55				
46	Målesylinder				51	Oksygen meter				56				
47	Imhoffbeger	●			52	pH-meter				57				
KOMMENTARER														
<p>Pkt. 1: Regnvannsoverløpet, stigerør, har en ugunstig utforming som gir dårlig hydraulisk virkningsgrad. Pkt. 4: Overløpsrenner er skeive. Pkt. 25 og 26: Det er ikke innlagt vann på renseanlegget. Pkt. 27: Det mangler rekkverk rundt sandfang. Maskinrenset rist bør av sikkerhetsmessige grunner bygges inn.</p>

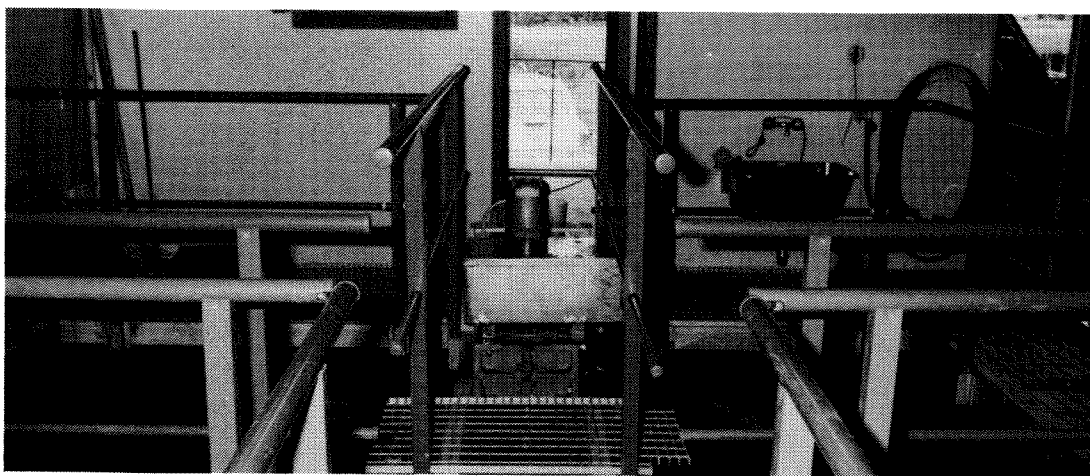
Interiør med skrapeverk-motor midt i gangbane

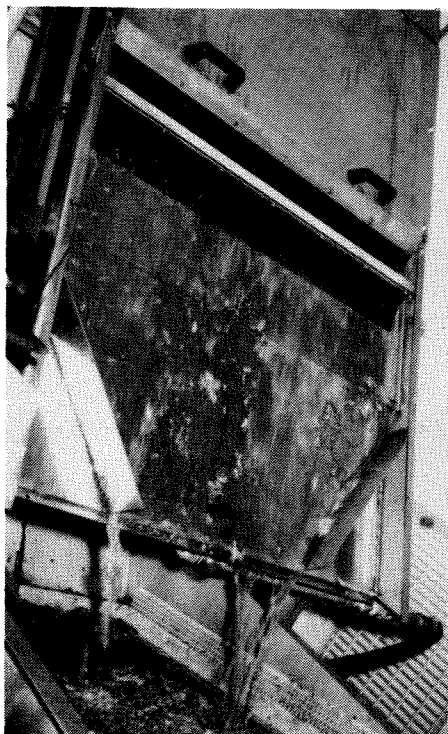
Anlegget virket meget godt ved besøket. Utforming av enkelte anleggsdeler kunne med fordel forandres for å underlette den daglige drift. Det synes å være problemer med sedimentering i de åpne rennene mellom de forskjellige prosessstrinn. Dette kan kanskje elimineres ved større fall gjennom anlegget gjennom å heve silen, eller ved luftinnblåsing i kanalene.

Spaltesil under spyling

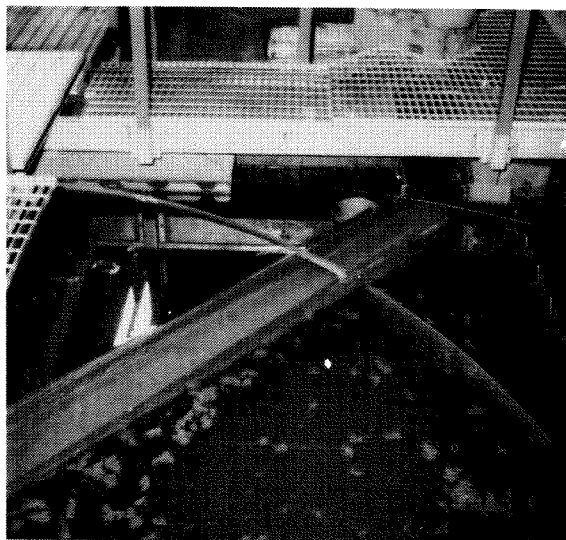
Flyteslam unnslipper i spalte mellom tilløpsrenne (diagonalt i bilde) og sirkulær flyteslam-skjerm

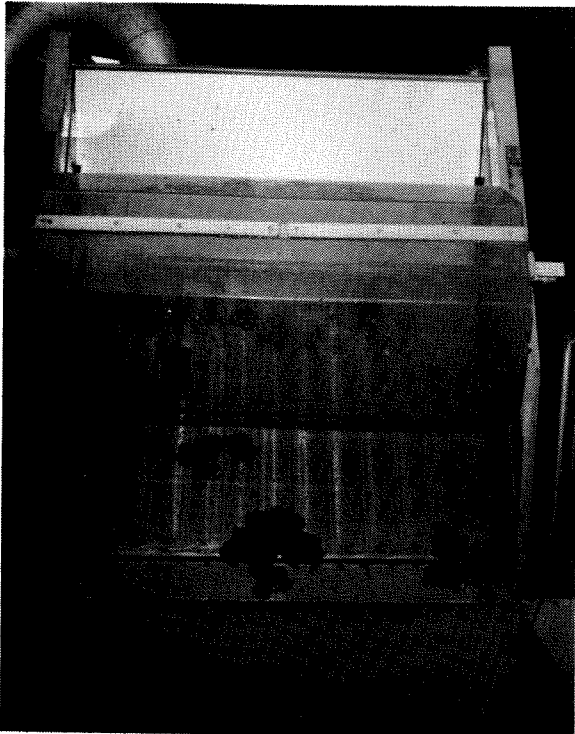
Sil

KOMMENTARER									
Pkt. 1: Overløp i pumpekum mangler rist. Overløpet tar inn vann fra elva ved flom. Pkt. 2: Det er sedimentering i overløpskasse for silen. Sprut og søl fra silen ved spyling (automatisk). Pkt. 13: Flyteslamavdraget virker dårlig. Vannet roterer med skrapeverket. Mindre neddykking av skraper kan kanskje løse problemet. Pkt. 23: Vannføringsmåler er galt kalibrert, - viser 17 m ³ /h når vår manuelle måling viser 11,5 m ³ /h. Pkt. 43: Driftsinstruksen er generell og mangler detaljering for dette anlegget.

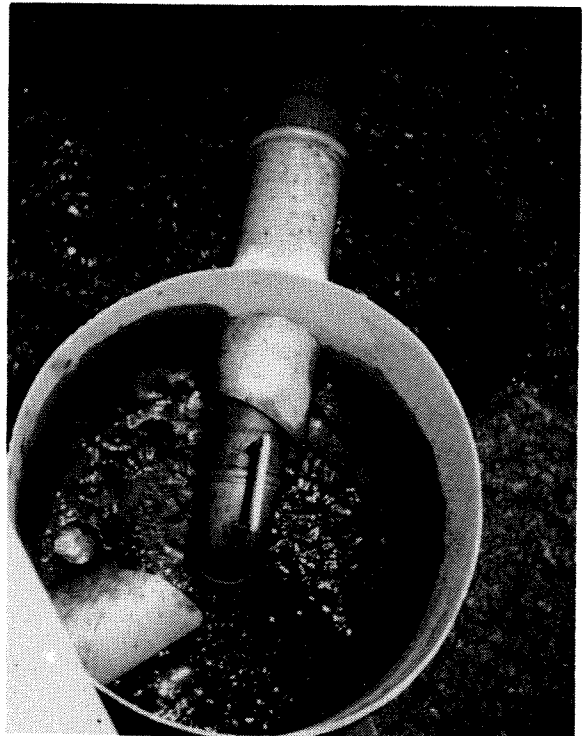
Fordelingskasse for returslam/
overskudds-slam

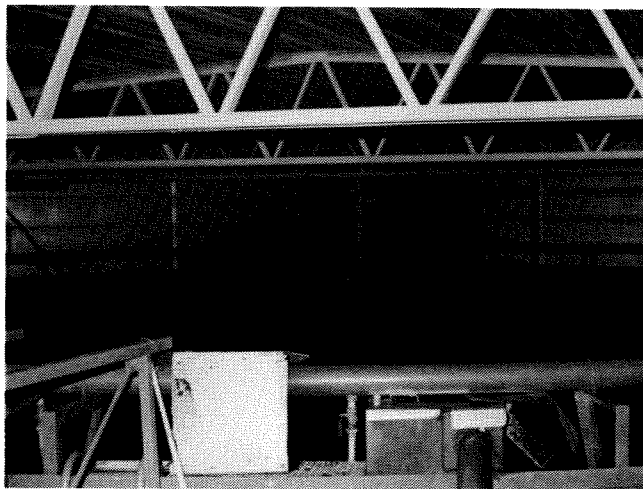
Interiør-transportør for kontroll av
luftere til høyre

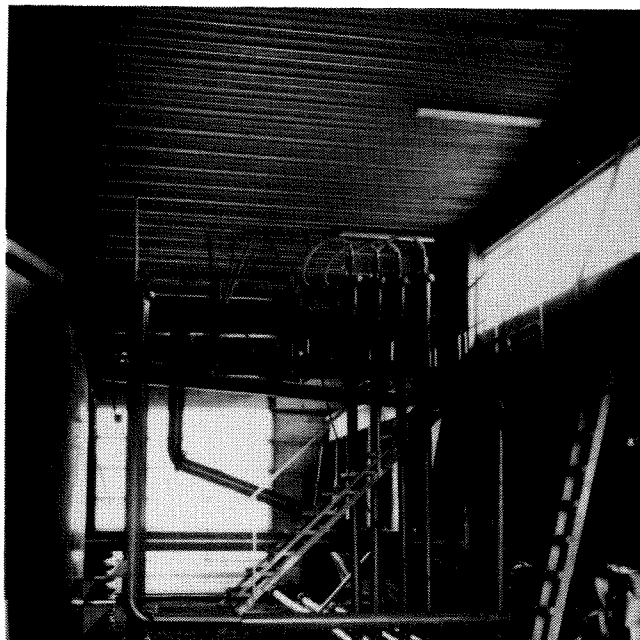
Slamnivået i luftetanken har over tid økt slik at overføringsledningen til lamellseparatoren nå munker i høyde med det akkumulerte slammet. Dette fører til at lamellseparatoren regelmessig går tett av slam, og en får da slamflukt fra anlegget. Separatoren har dessuten en uheldig konstruktiv utforming. Det finnes dødsoner hvor slam og filler akkumuleres. Det medfører betydelig merarbeid for driftsoperatøren å fjerne dette materiale.

Interiør - lamellseparator til høyre,
mammutpumper for returslam midt i bildet

Anlegget bør tømmes og renses for akkumulert slam. Maskinrenset rist og sandfang må installeres om problemene med sedimentering i luftetanken skal unngås. Tømming av septiktankslam i tilløpsledningen er uakseptabelt hvis anlegget skal kunne forventes å virke godt. Det bør derfor bygges separatanlegg for mottak og forbehandling av septiktankslam. Lamellsedimentering for avskilling av aktivslam er en tvilsom løsning, og installasjon av konvensjonell sedimentering bør vurderes.

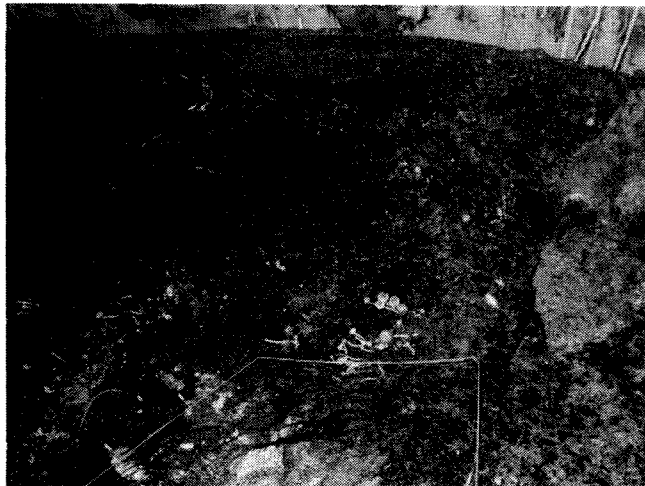
KOMMENTARER									
Pkt. 12: Det var store mengder flyteslam i sedimenteringstanken. Laget var 30 cm tykt og fast (se bilde). Pkt. 23: Vannføring kan ikke måles på dette anlegg, det må beregnes fra timeteller på pumpene. Pkt. 25: Det er ikke rennende vann innlagt, - må legges ut fra kum ved hver bruk. Pkt. 26: Håndvask med varmt og kaldt vann mangler. Pkt. 27: Farlig adkomst via stige, svært glatt gangbane på flyteklokke og dårlig rekkverk. Pkt. 28: Høyt støynivå pga. vibrasjoner fra overflatelufter. Pkt. 29 og 30: Anlegget igjengrodd av slam. Pkt. 44-50: Driftsskjema og driftsutstyr mangler helt.

Årsakene til at anlegget ikke virker er først og fremst konstruksjonsmessige svakheter, dernest mangel på tilsyn og driftsutstyr. Anlegget blir bare ettersatt én gang i uken. Slamflukten og flyteslammet i sedimenteringstanken er en følge av ugunstige hydrauliske forhold ved klokkes bevegelse opp/ned, og at overflatelufteren ikke makter å holde det aktive slam i suspensjon uten at det dannes skum som flyter opp til overflaten i sedimenteringstanken.

Flyteslam med sopp

Frøset renseanlegg beregnes nedlagt ved årsskiftet 1978/79, og vi vil derfor ikke tilråde ombygging. For å få noen renseeffekt ut av dette anlegget frem til det skal legges ned, kan man låse klokka i midtstilling og drive det med konstantvolum. En forutsetning for å oppnå bedre resultat er daglig tilsyn. Flyteslammet må tilbakesføres til luftetanken daglig. Spylevann må være tilgjengelig for renhold.

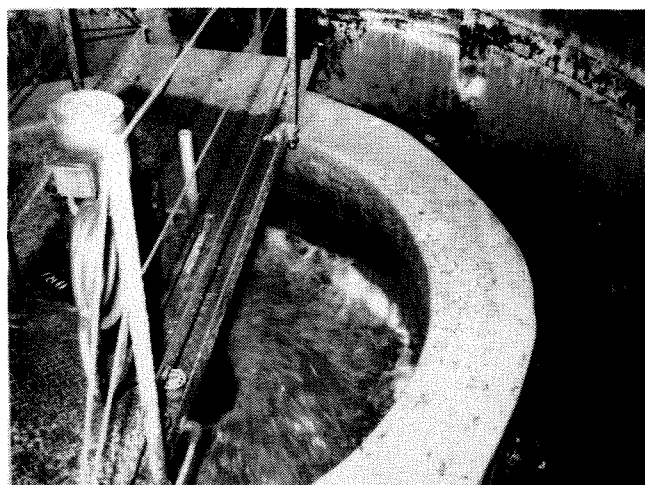
Interiør - gangbru på flyteklokke
overflateluffer i midten.

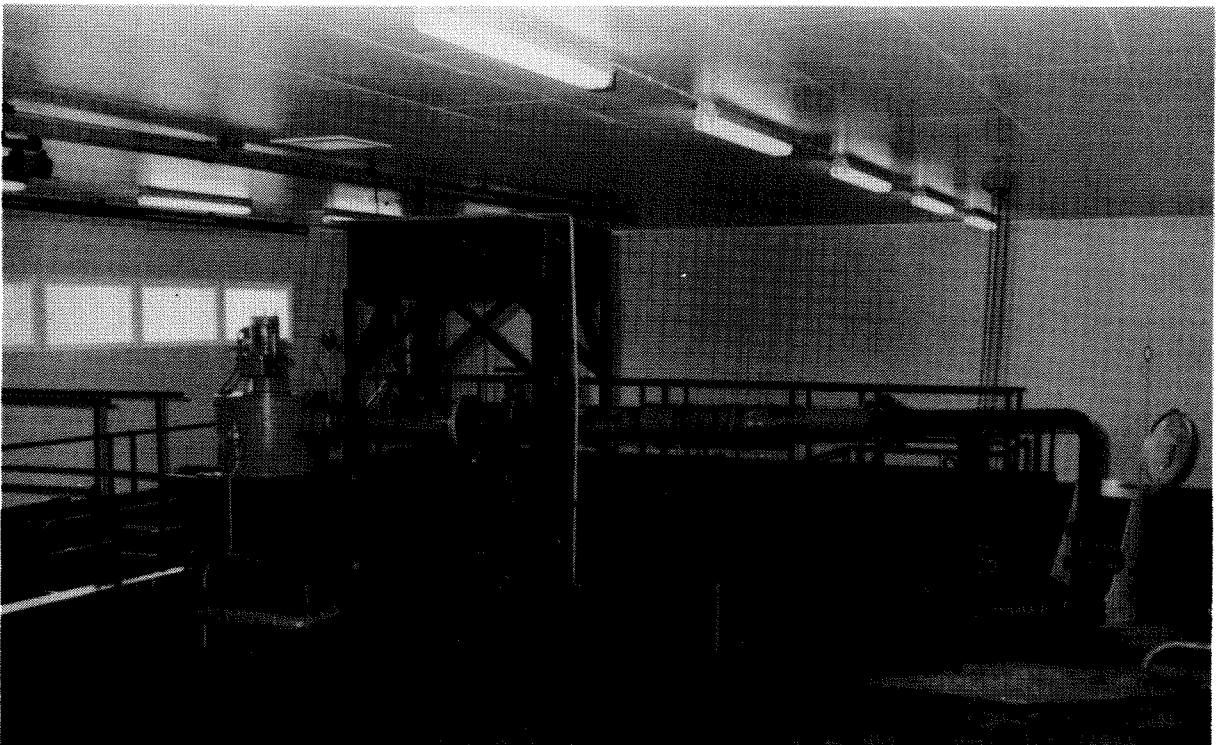
Plassering av overløpskassen oppunder taket har vi vanskelig for å forstå. Om det er slik av en må ha en viss trykkløydde for de eksisterende pumper, ville det være bedre, både økonomisk (energi-) og miljømessig (sprut - aerosoldannelse) å bytte hjul på pumpene til lavere kapasitet og senke overløpskasse. Renhold vil da bli vesentlig lettere.

Interiør. Overløpskasse og kvern midt
i bildet

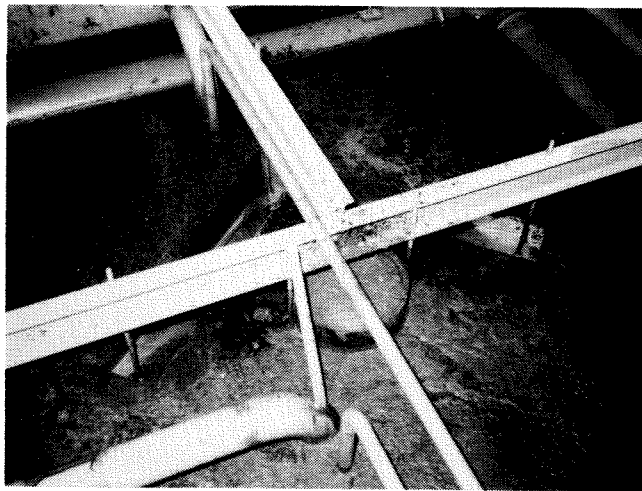
Mellomsedimentering med flyteslamavdrag som en V i midten.

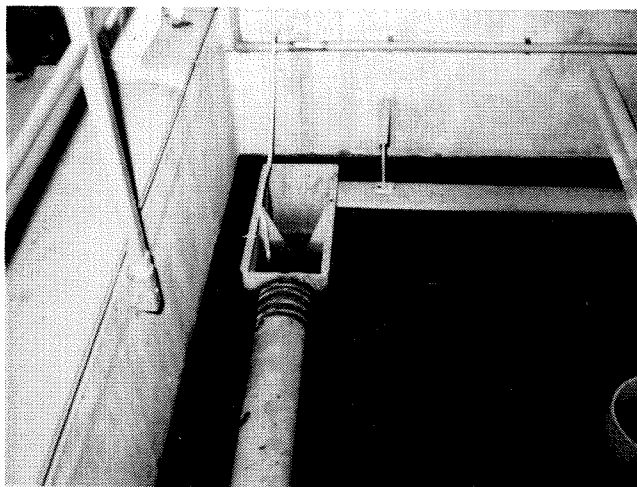
Ettersedimentering med målekasse for vannføring.

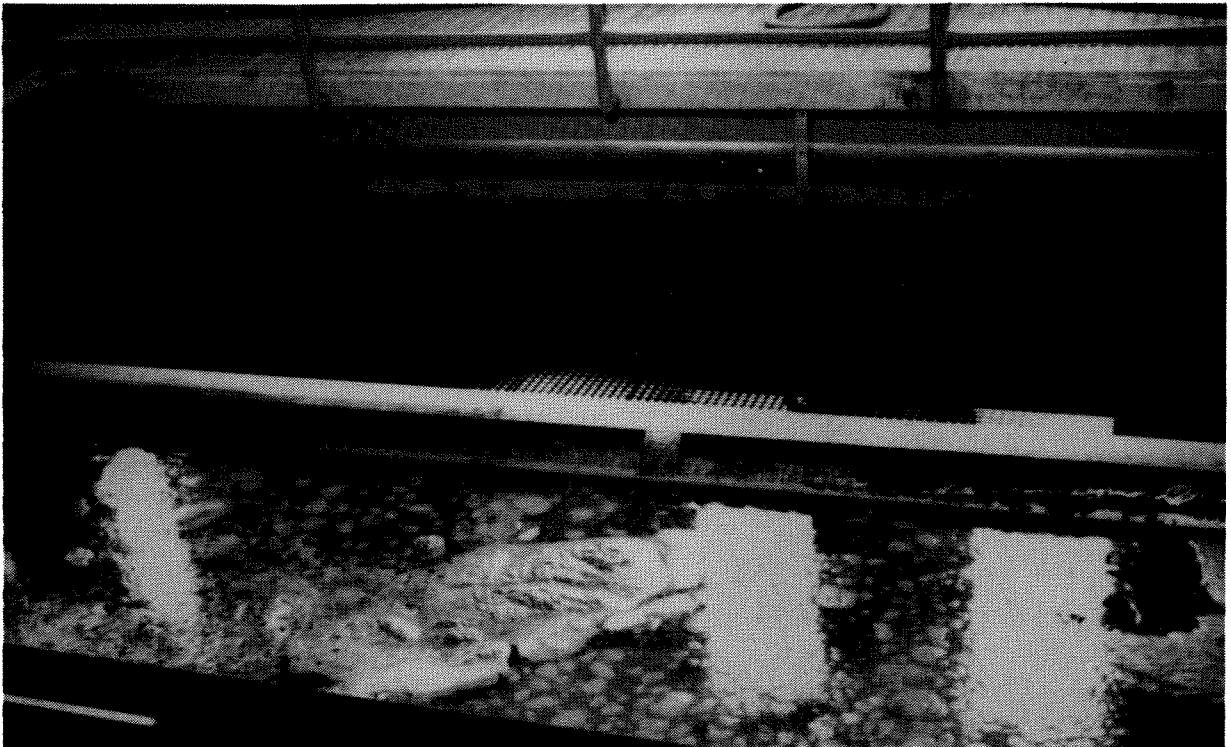
Mellomsedimentering med kjedeskraper
og renne for flyteslam

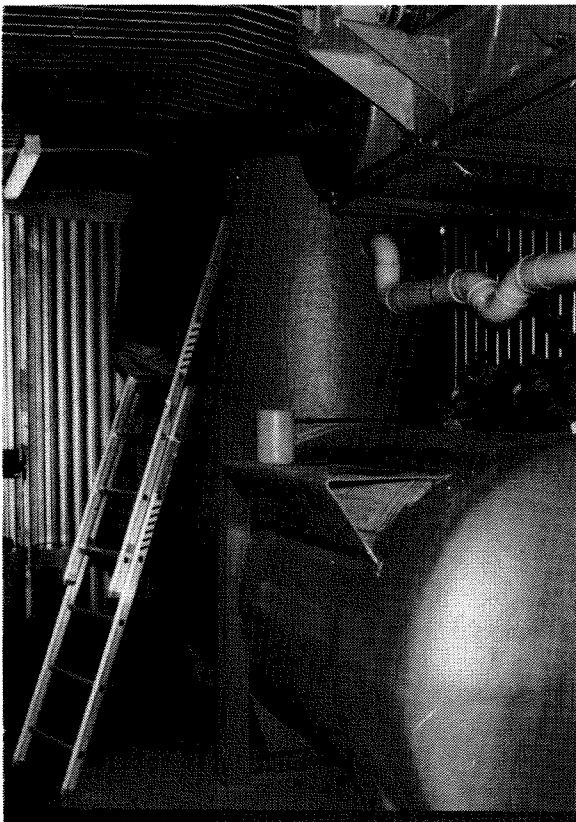
Interiør med slamtank. Bemerk adkomst til lamellseparator

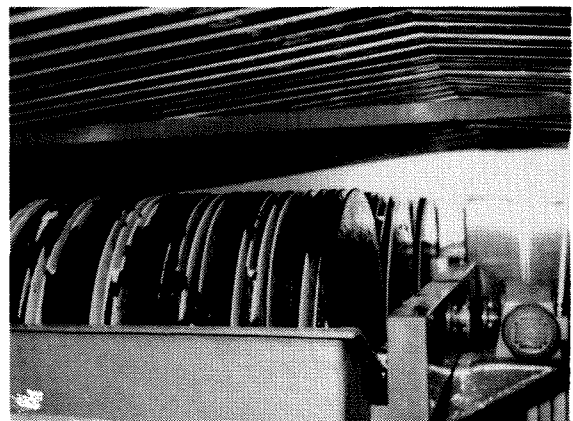
Kontaktvalse

Ved vårt besøk syntes anlegget å virke godt. Analysene på utløpsvannet viser imidlertid høy verdi for fosfor - dette må ses i sammenheng med den lave kjemikaliedosen 42 g/m^2 . Det er også tydelig at innløpsvannet er sterkt fortynnet - en kan mistenke infiltrasjon og overvann. Belegget på kontaktvalse-platene var også noe sparsomt.
