NORSK INSTITUTT FOR VANNFORSKNING

Driftsundersøkelse av renseanlegg

Sør-Trøndelag

15. februar 1978

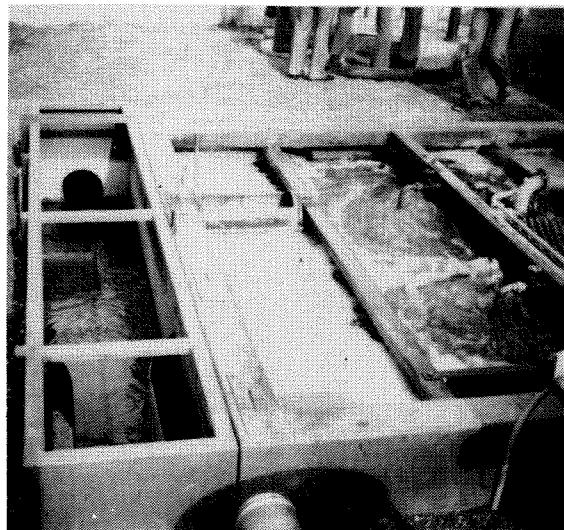
Det var litt akkumulert slam i sandfang og innløpsrør sentralt i sedimenteringstanken.

Sandfang-fettfang og utløpsrenne

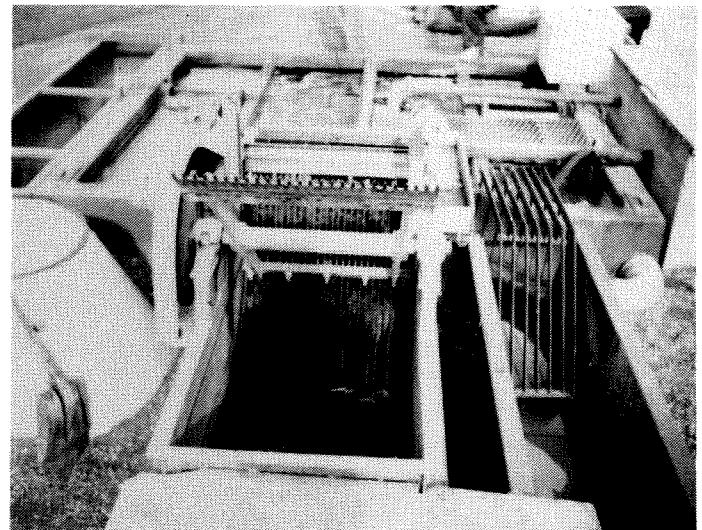
Maskinrenset rist

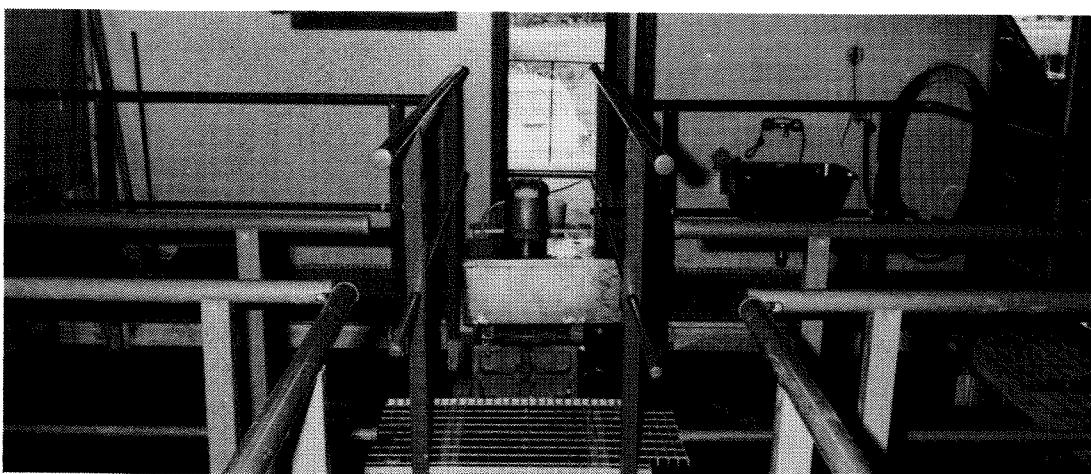
Interiør med skrapeverk-motor midt i gangbane

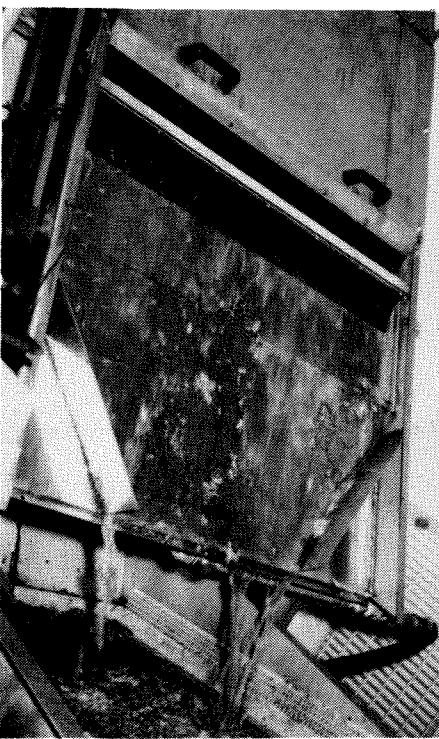
Anlegget virket meget godt ved besøket. Utforming av enkelte anleggsdeler kunne med fordel forandres for å underlette den daglige drift. Det synes å være problemer med sedimentering i de åpne rennene mellom de forskjellige prosesstrinn. Dette kan kanskje elimineres ved større fall gjennom anlegget gjennom å heve silen, eller ved luftinnblåsing i kanalene.

Spaltesil under spyling

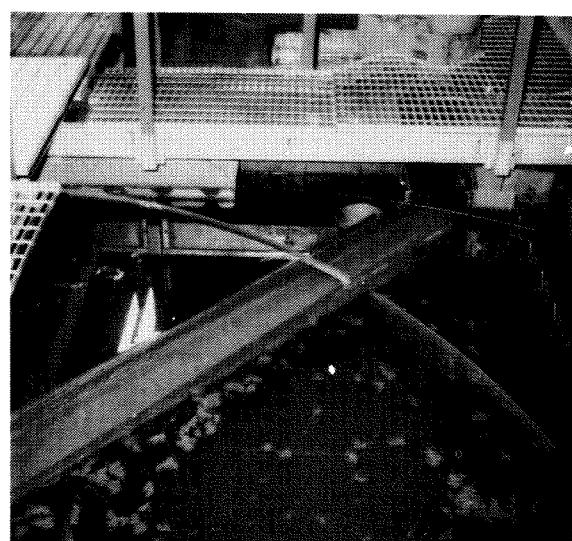
Flyteslam unnslipper i spalte mellom tilløpsrenne (diagonalt i bilde) og sirkulær flyteslam-skjerm

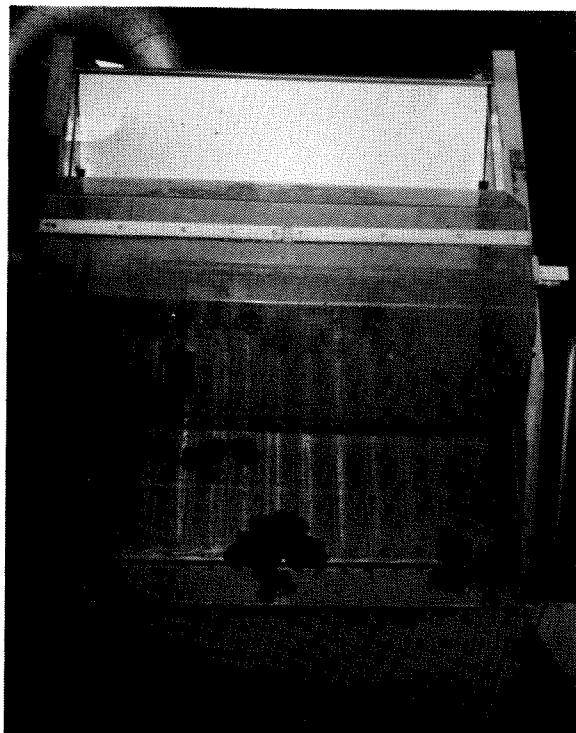
Sil

Pkt. 1: Overløp i pumpekum mangler rist. Overløpet tar inn vann fra elva ved flom.  
Pkt. 2: Det er sedimentering i overløpskasse for silen. Sprut og søl fra silen ved spyleing (automatisk). Pkt. 13: Flyteslamavdraget virker dårlig. Vannet roterer med skrapeverket. Mindre neddykking av skape kjen kanskje løse problemet. Pkt. 23: Vannføringsmåler er galt kalibrert, - viser 17 m<sup>3</sup>/h når vårt manuelle måling viser 11,5 m<sup>3</sup>/h.  
Pkt. 43: Driftsinstruksen er generell og mangler detaljering for dette anlegget.

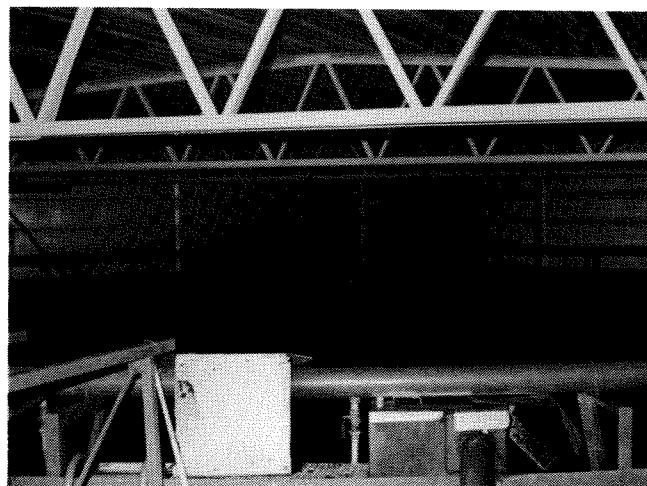
Interiør-transportør for kontroll av luftere til høyre

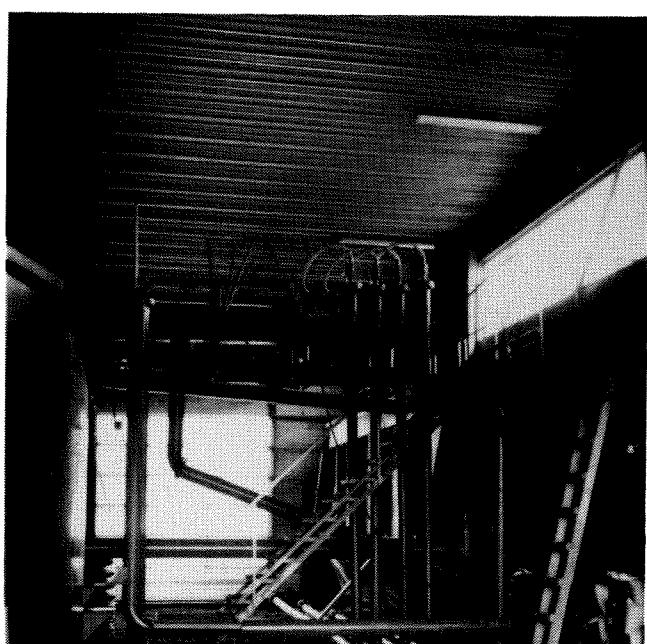
Interiør - lamellseparator til høyre,  
mammputpumper for returslam midt i bildet

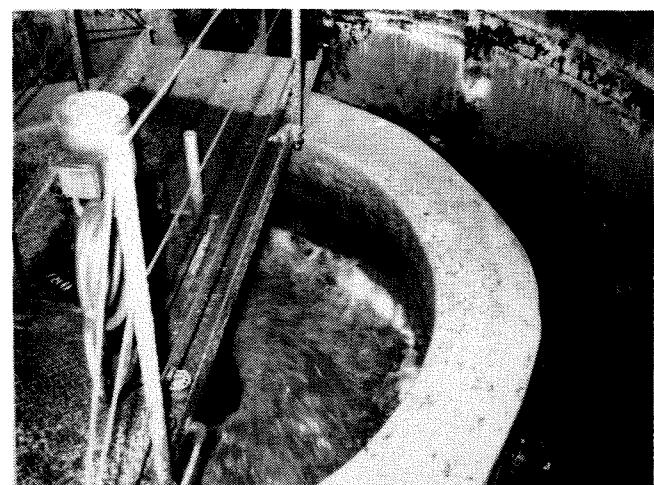
**Interiør - gangbru på flyteklokke overflatelufter i midten.**

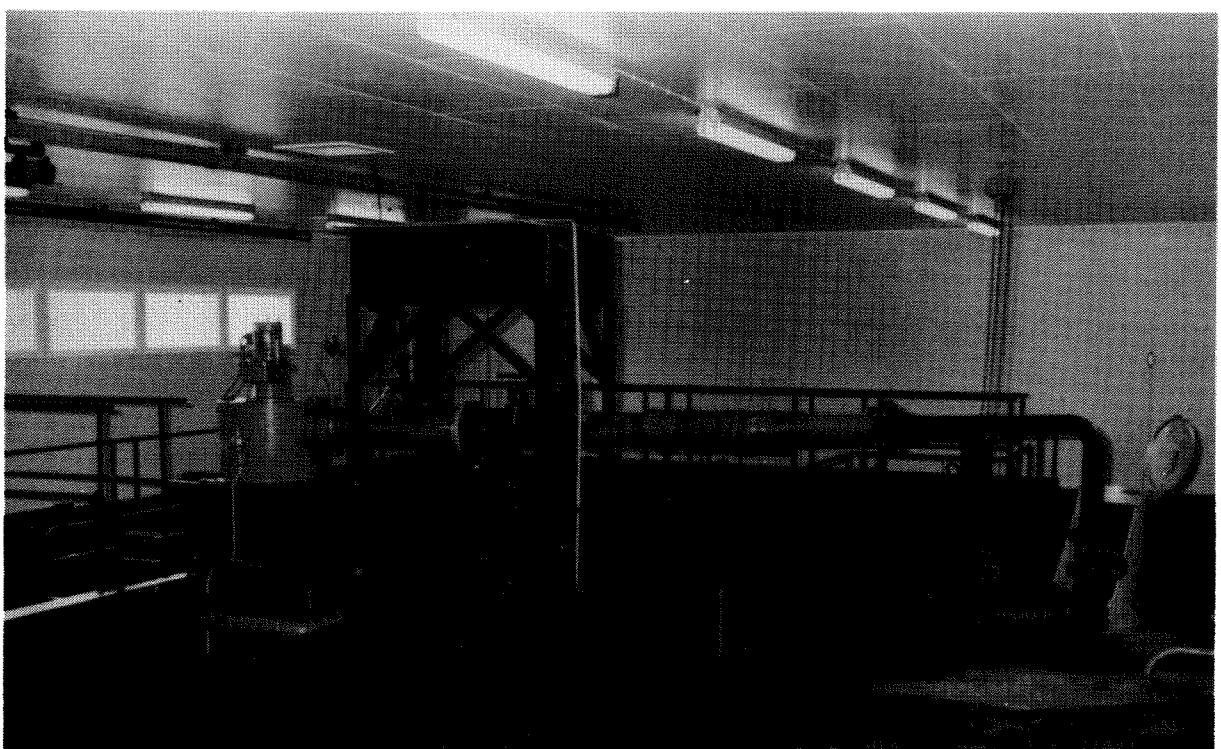
Interiør. Overløpskasse og kvern midt i bildet

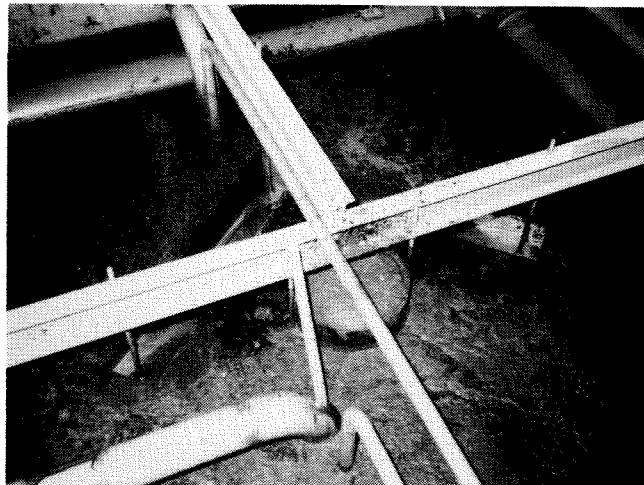
Mellomsedimentering med flyteslamavdrag som en V i midten.

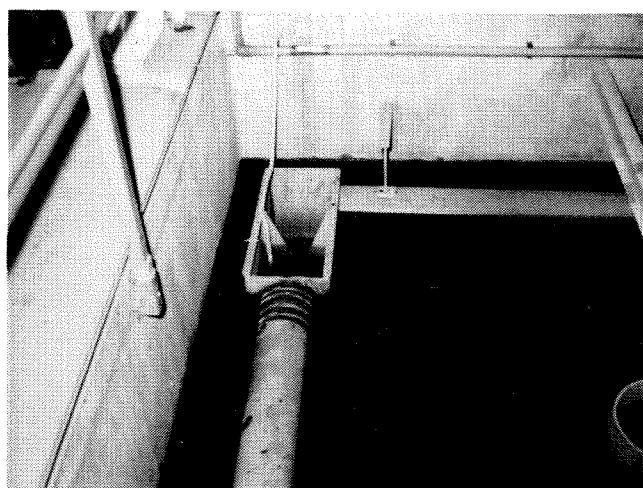
Ettersedimentering med målekasse for vannføring.

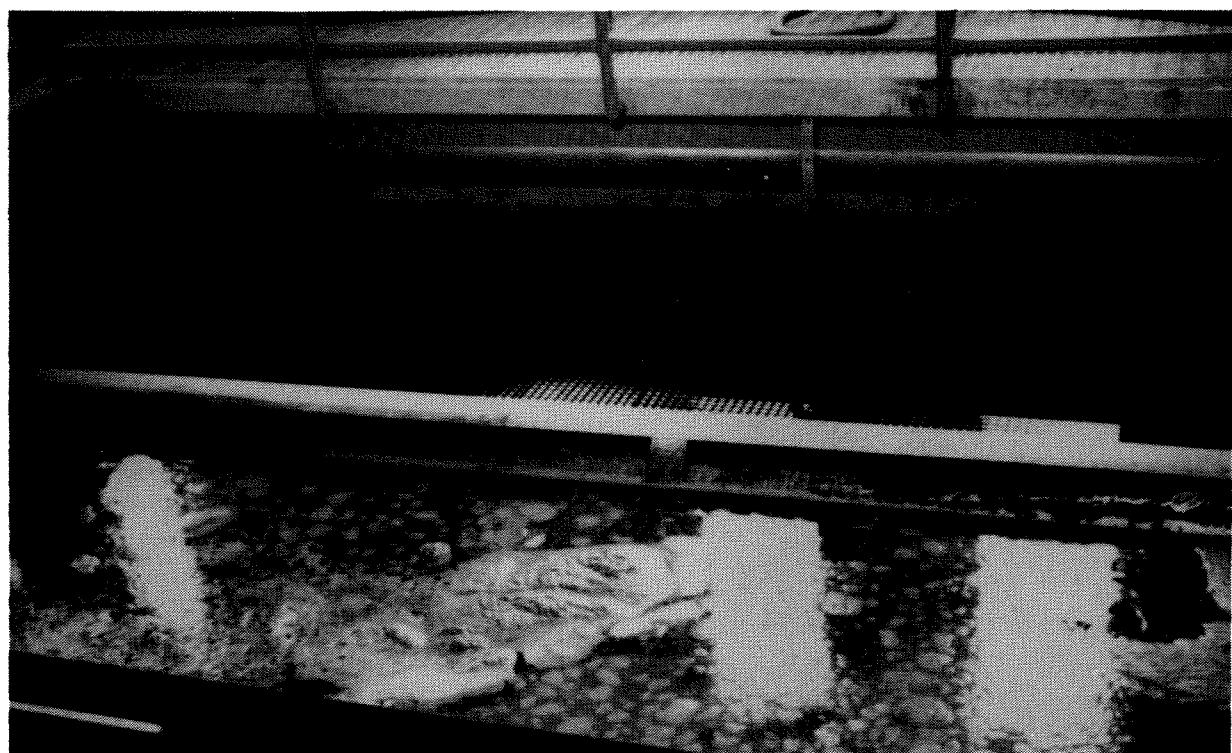
Mellomsedimentering med kjedeskrape  
og renne for flyteslam

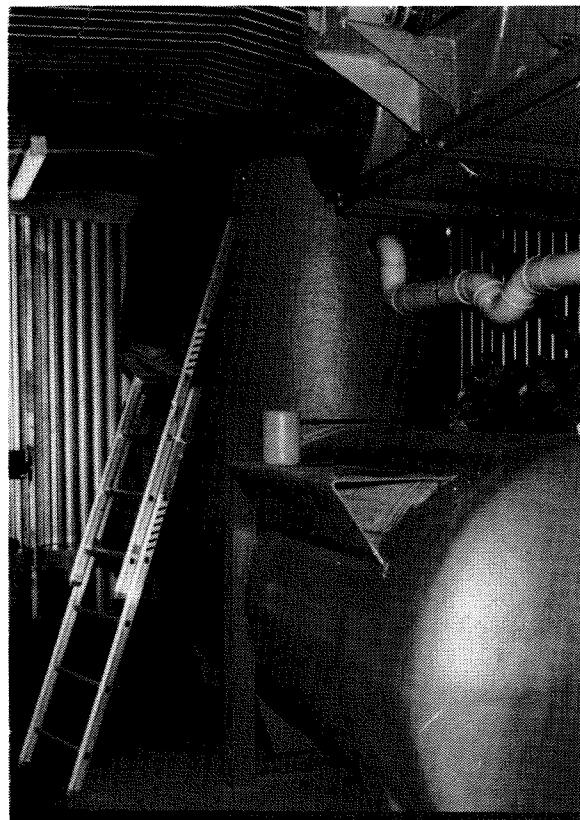
Driften av dette anlegget er litt vanskelig pga. mangel på gangrister. Det er også vanskelig å komme til i overløpskasse som sitter oppunder taket. Denne kan imidlertid spyles ved hjelp av en fastmontert vannledning. Trauet til biorotorene mangler bunnuttapping.

Interiør med slamtank. Bemerk adkomst til lamellseparator
