NORSK INSTITUTT FOR VANNFORSKNING

PRA 2.10

Driftsundersøkelse av rensanlegg
i
Buskerud

20. april 1978

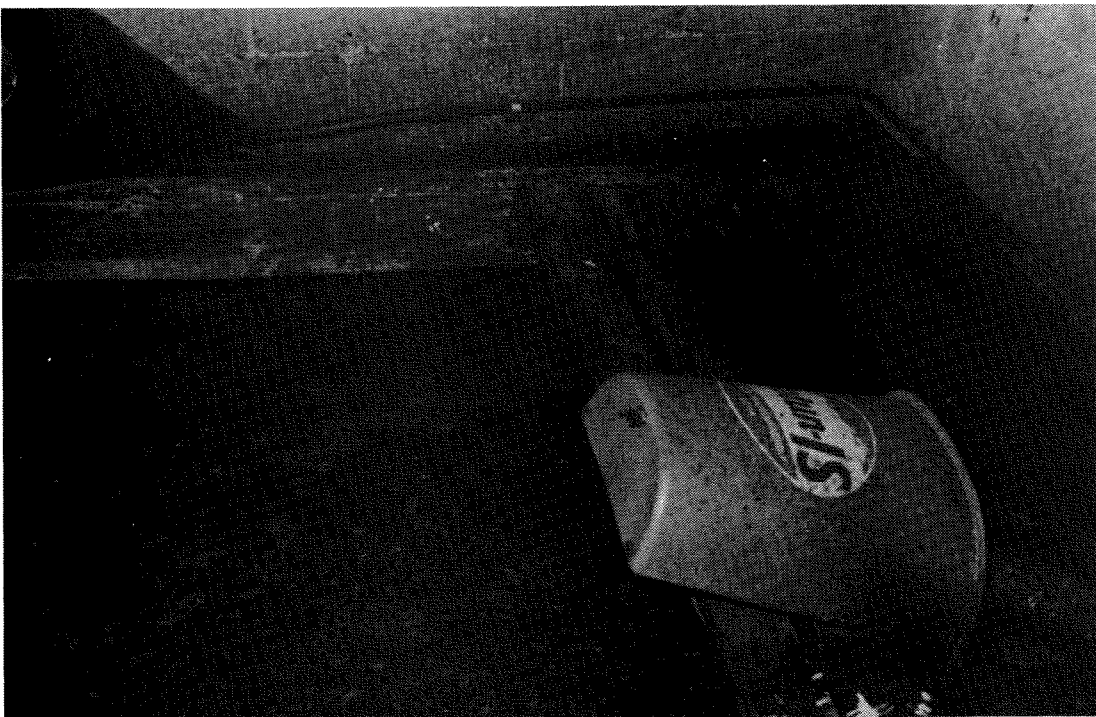
Interiør; Overskuddsluft ledes til
papirkurven.

Vi vil anbefale ombygging av overbygget for å gi bedre arbeidsmiljø i dette anlegget.

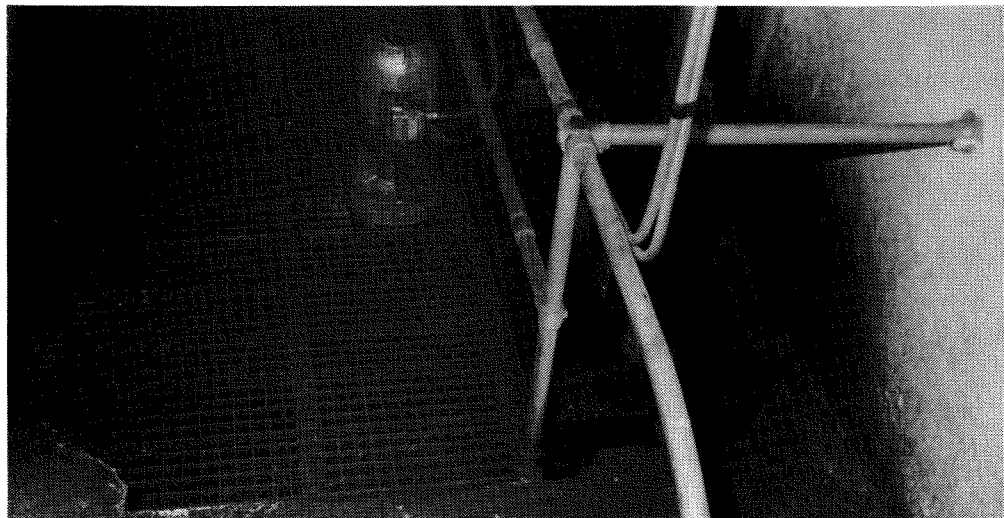
Interiør med slamsprut fra overflateluffer.

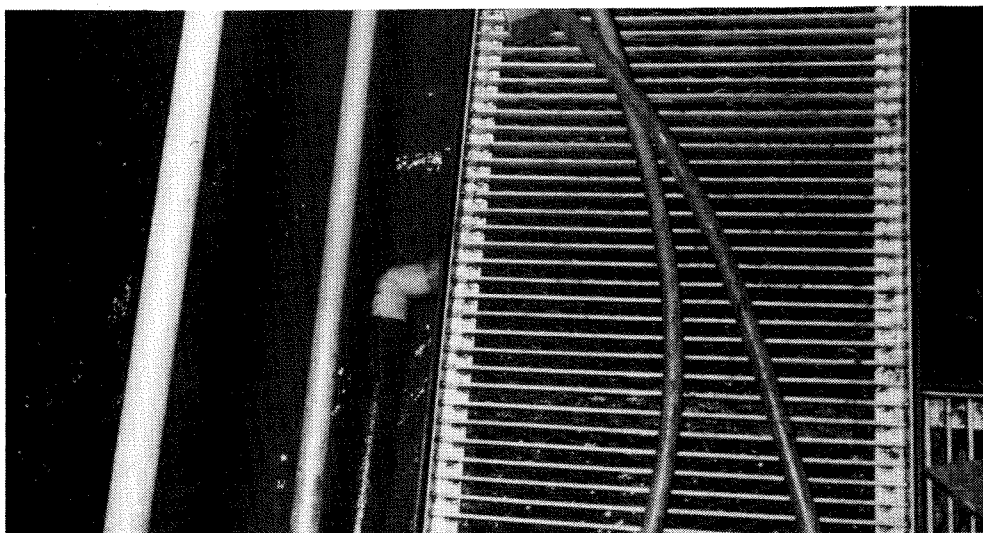
Anlegget var pent og velstelt. De opprinnelige strekkmetallristene var dekket med rister i korrosjonsfast materiale.

Detalj av gangrister. En kan se de originale strekkmetallristene under de nye, korrosjons-sikre ristene.

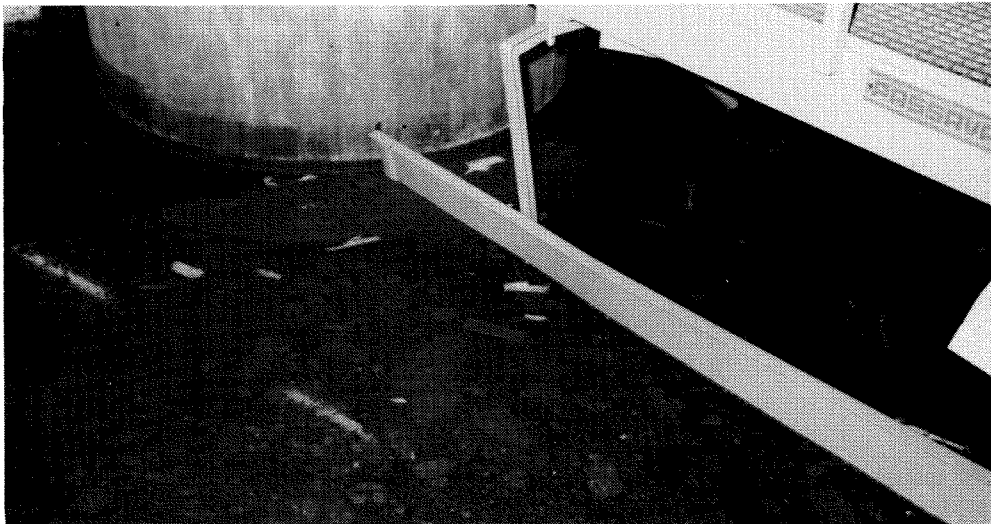
Slamskrape for flyteslam er ikke effektiv. Større vinkel mot radien vil muligens hjelpe.

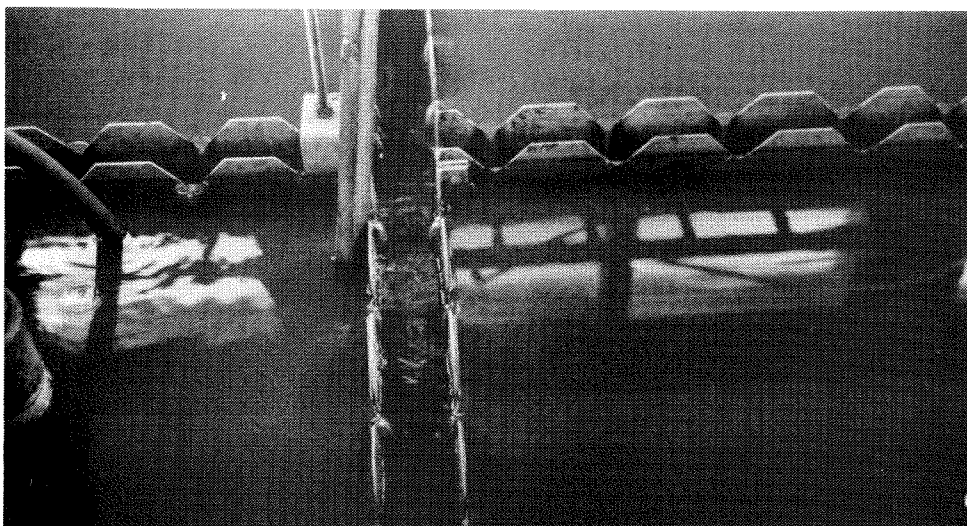
Overløpsrennene i sedimenteringstanken.
Slamteppet ligger her ca. 15 cm under
vannspeil, og det er slamflukt.

På grunn av feildimensjonering av sedimenteringsbassenget må dette bygges ut. Samtidig bør man ruste opp blåsemaskiner og montere flere luftere. Det anbefales å vurdere bygningmessige detaljer i henhold til anleggsdiagnose med den hensikt å skape et bedre arbeidsmiljø.

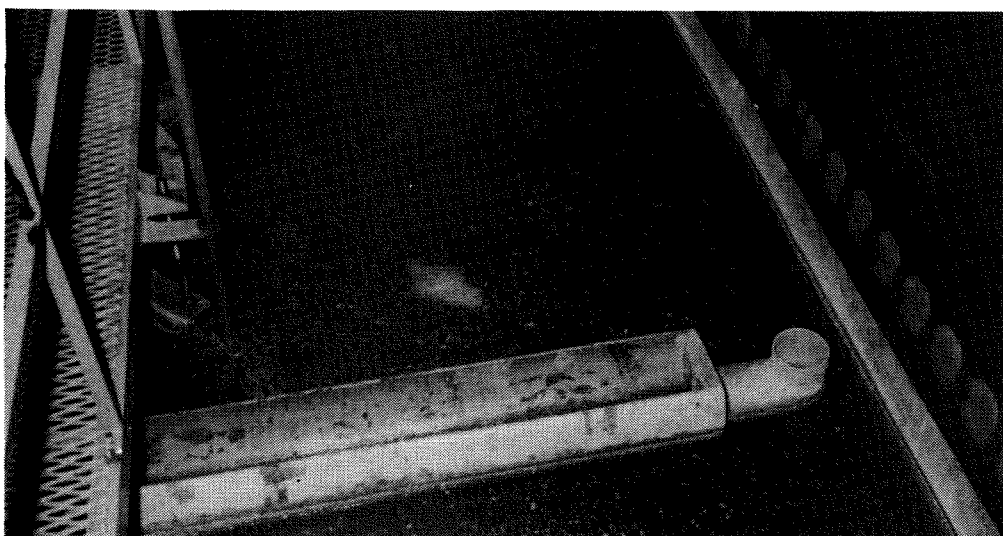
Sedimenteringsbasseng med flyteslamrenne.
Flyteslammet må "måkes" mot rennen.

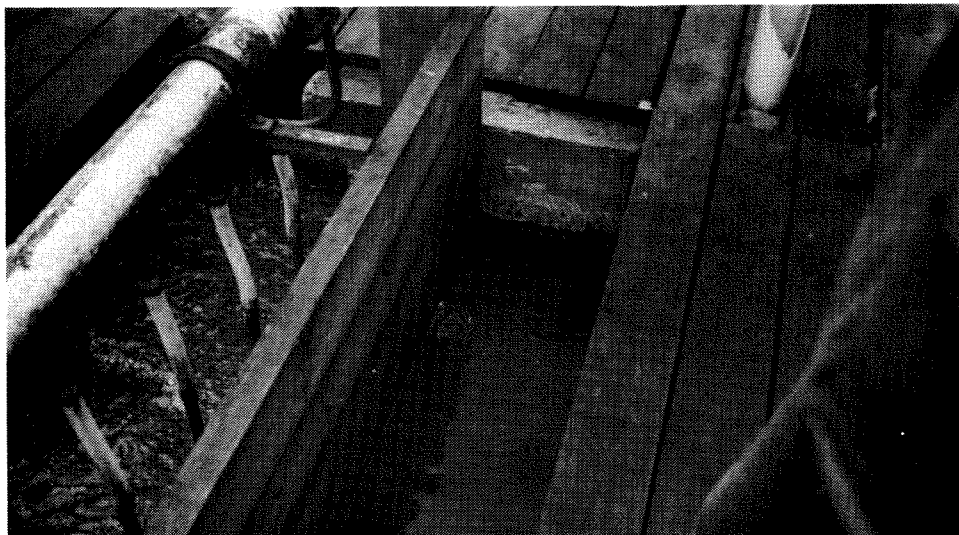
Skillevegg mellom luftetank og sedimenteringsbasseng.
Luftbobler ved veggen skyldes kortslutning ved spalten.
Aktivt slam kan ses helt oppe i overflaten.

Det viste seg at luftmengdene var utilstrekkelige til å holde slammet i suspensjon. Slammet inneholdt også en del sand og leire, og dette tunge materiale hadde delvis tettet lufterne. Derfor anbefaler vi anlegget tømt. Lufterne må rengjøres, og vi vil anbefale å heve disse i forhold til returslamspalten slik at muligheten for kortslutningsstrømmer minker. Det er også viktig at slangene til lufterne kontrolleres for lekkasjer. Gangbaner må sikres slik at ulykker forhindres.

Ved drift av anlegg med spalteredur er det særdeles viktig med regelmessig skraping av veggene i sedimenteringsbassenget. For om mulig å bedre driften ved anlegget, anbefales det at man gjør forsøk med å plassere lufterne på motsatt side av skilleveggen mellom luftetank og sedimenteringsbasseng. Dette kan gi roligere strømningsforhold i sedimenteringsbassenget og dermed en bedre avskilling av aktiv slam.

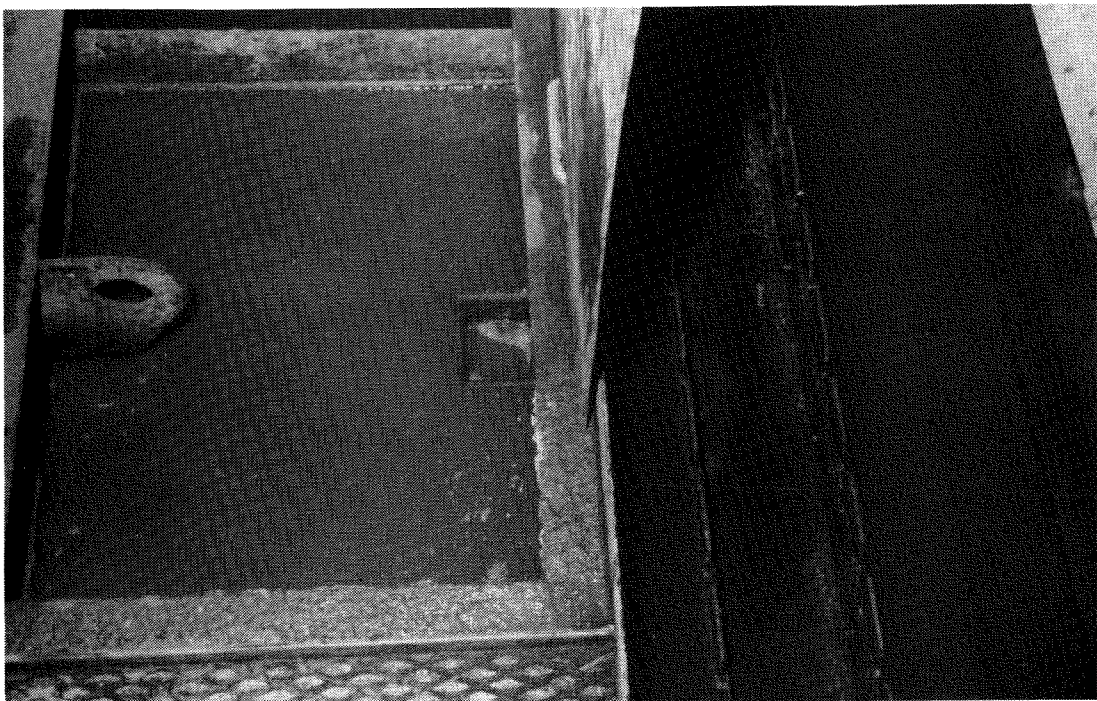
Detalj av innløpskassen i sedimenteringstanken.
Bildet gir et inntrykk av misforholdet mellom
størrelsen på innløpskasse og overflaten på
sedimenteringsbassenget.

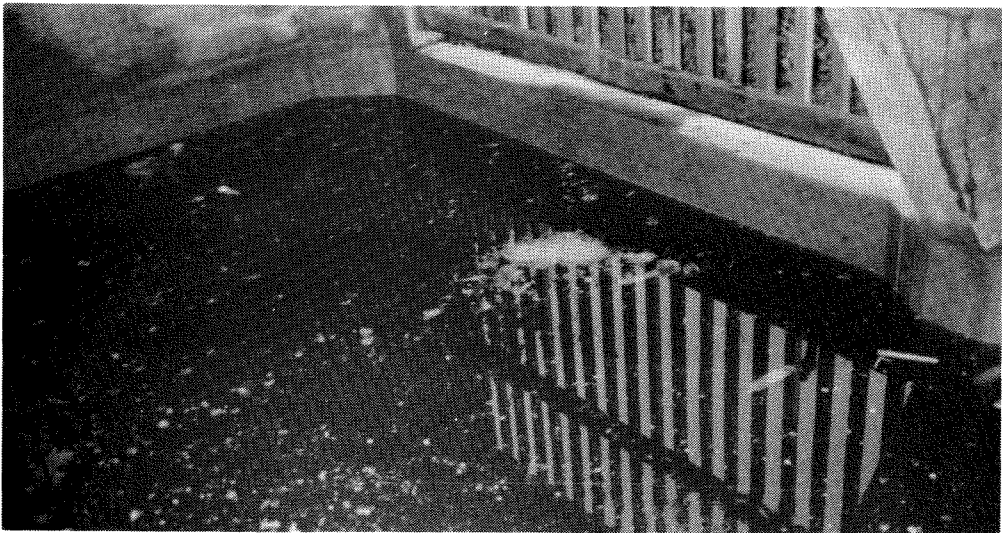
Luftebasseng. På grunn av oppstuvning i bassengene klarer ikke høytrykksviften å drive mamuttlufterne.

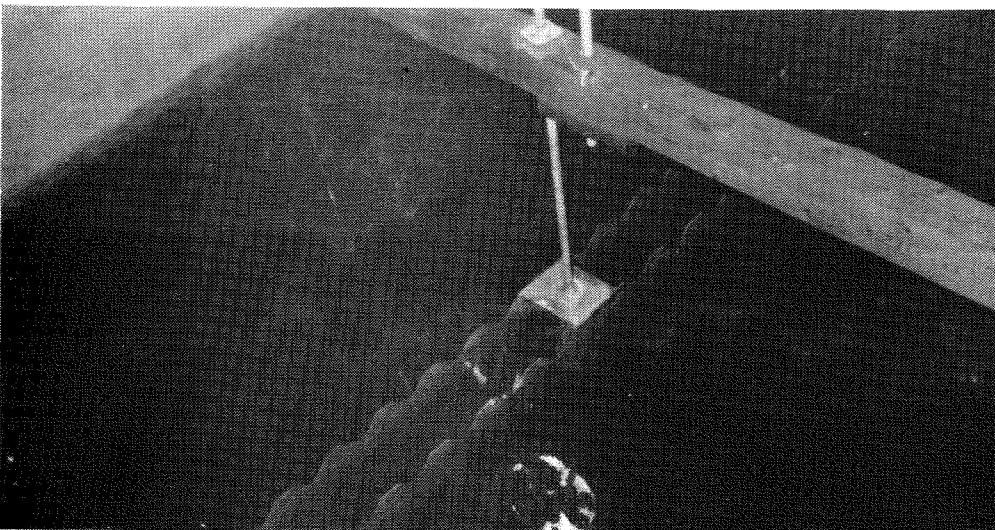
Sedimenteringsbasseng med utløpsrenne- det er oppstuvning i utløpsrøret.

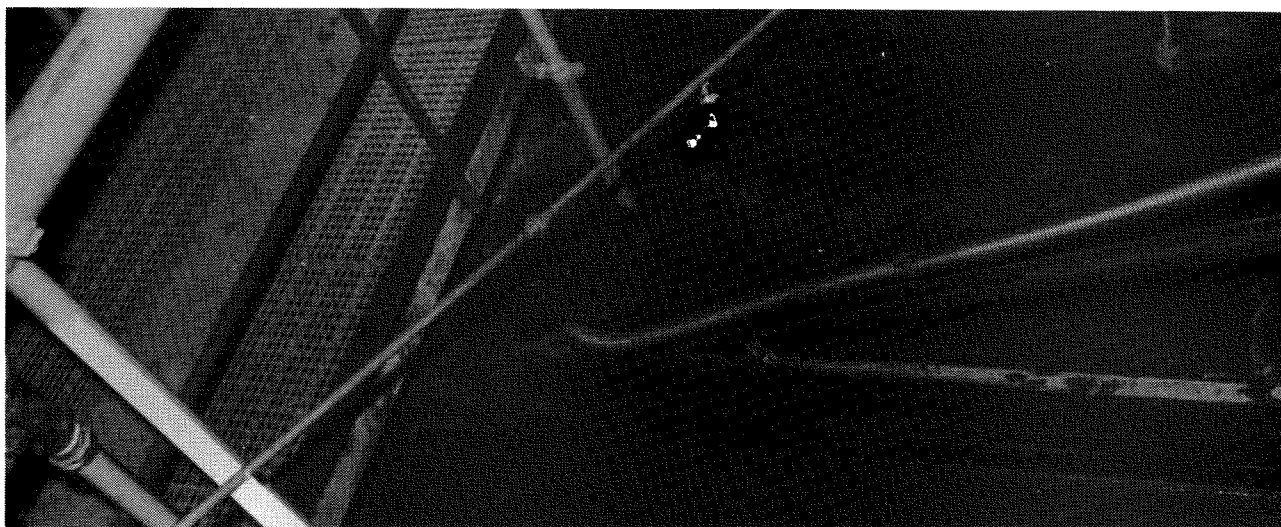
Sandfang og flokkuleringskammer.
Flokkulering med luft er ikke alltid effektivt.

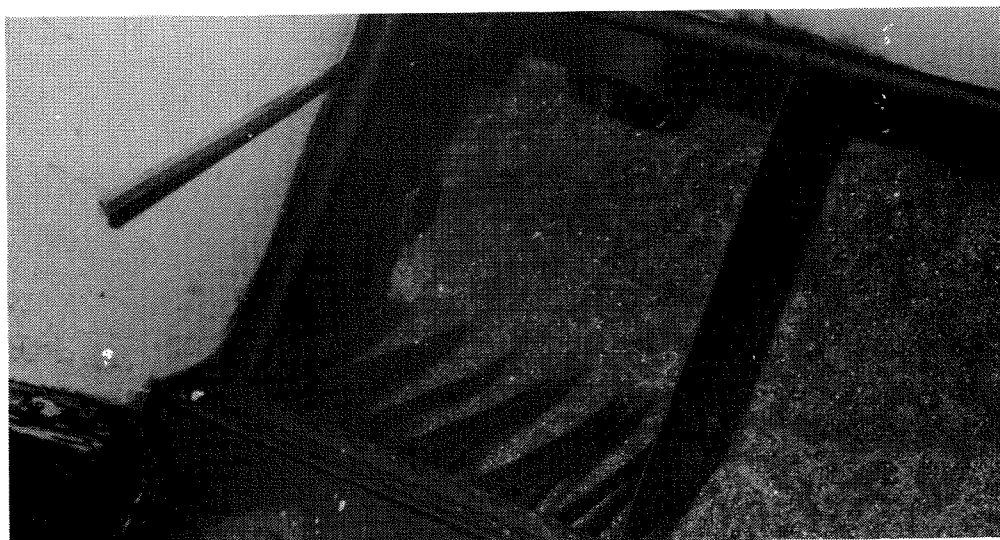
KOMMENTARER									
Pkt. 2: Enkelte staver i rista er bøyd til siden slik at største-delen av ristgodset havner i luftetanken. Pkt. 12: Det manglet skjerm for flyteslam foran overløpsrenne. Pkt. 23: Det manglet vannføringsmåler. Pkt. 26: Vask med varmt vann manglet - det bør ubetinget finnes. Pkt. 27: Rekkverk rundt bassengene mangler - skal finnes. Pkt. 28: Støynivået ligger på grensen av det tillatelige med en blåsemaskin i drift. Disse bør bygges inn i lydisolerende kasse. Pkt. 29: Det er alvorlige rustangrep på strekkmetallristen. Disse bør byttes med press-sveisede galvaniserte rister. Pkt. 31: Det er for dårlig ventilasjon i huset.

Rist. En ser at en del av stavene er bøyet til siden: Risten er lite effektiv.

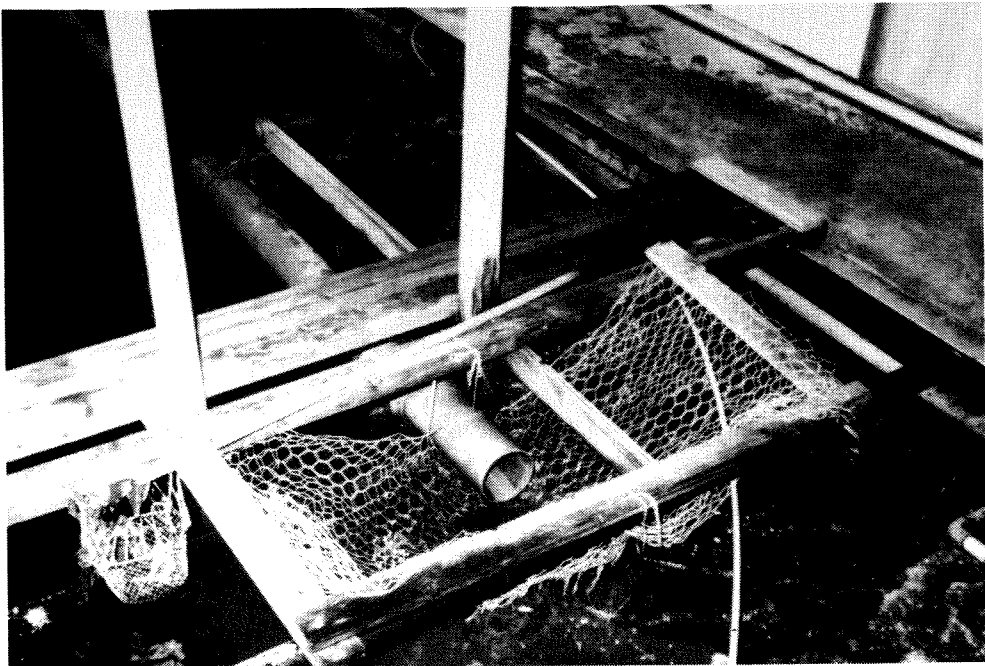
Interiør. Risten er et provisorium
da en del av luftetanken er kortsluttet.

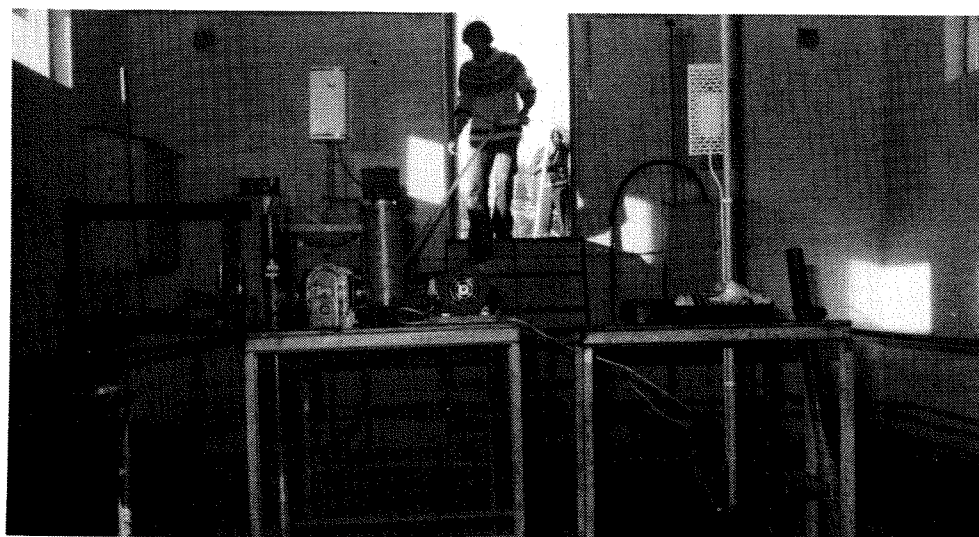
Måleprofilen på utløpet kan ikke leses av på grunn av oppstuvning i utløpsledningen.

Strekkmetallristene på denne anleggstype vil før eller senere ruste i stykker. Det er derfor viktig å få byttet disse før det oppstår fare for ulykker.

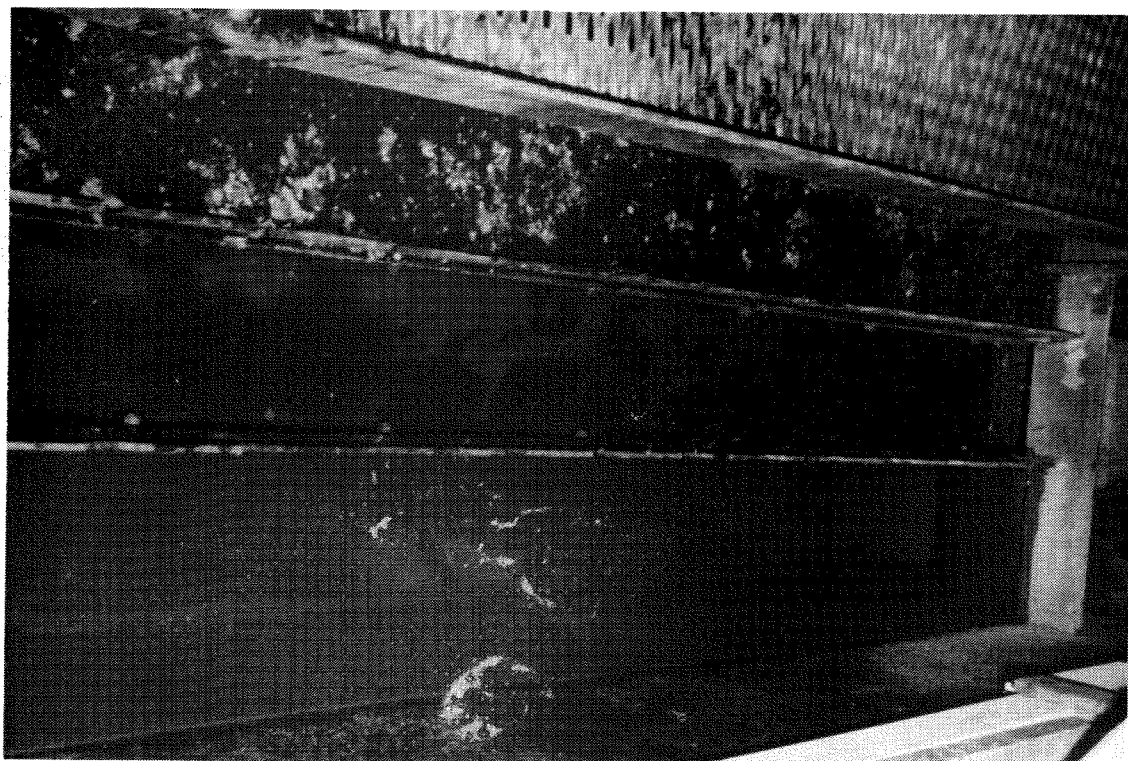
Detalj av utløpsrenne. Det mangler skjerm for flyteslam og dette vil dermed følge utløpsvannet og gi redusert renseseffekt.
