NORSK INSTITUTT FOR VANNFORSKNING

O - 52/75

Driftsundersøkelse av renseanlegg

Buskerud

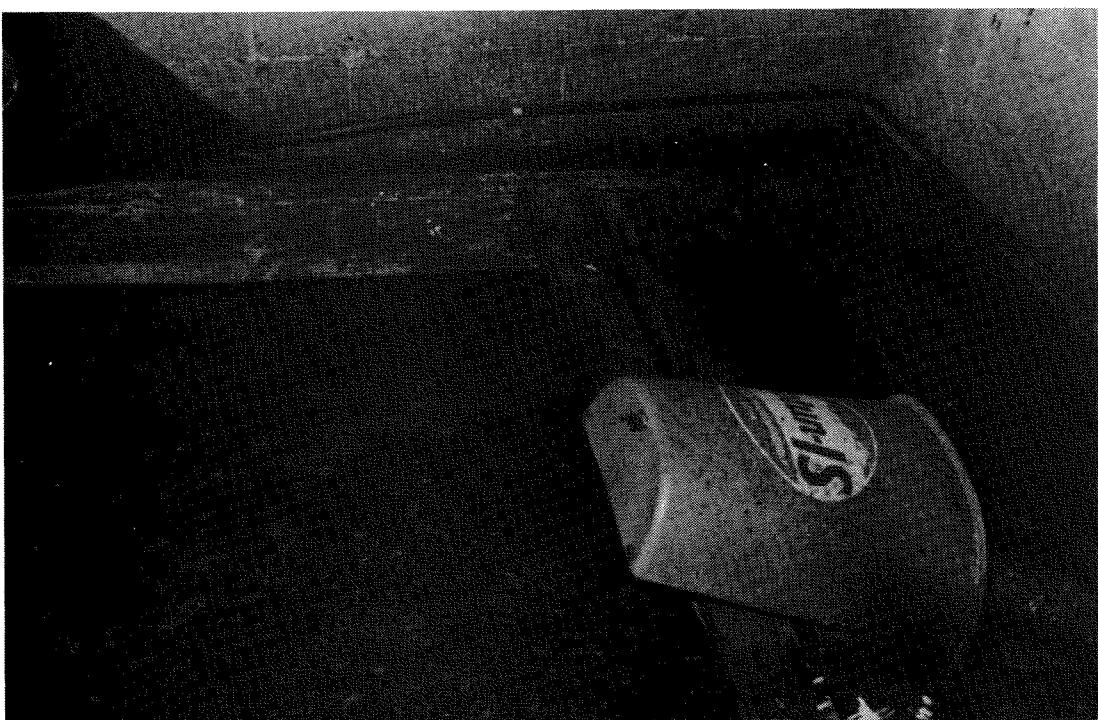
Pkt.12: Det mangler skjerm for flyteslam. Pkt. 10: På prøvedagen var oksygenkonsentrasjonen for lav pga. redusert luftinnblåsning (hotellelet stengt). Overskuddsluft lekkes ut med egen ventil. Pkt. 23: Det finnes ikke vannføringsmåler på anlegget.
Pkt. 24: Manuell dosering av hypoklorittlösning. Pkt. 26: Vask med varmt vann finnes ikke. Pkt. 27: Det er ikke rekkverk eller gangrister - adkomst via løse planker.
Pkt. 31: Det var svært dårlig lys. Pkt. 32: Ventilasjonen dårlig - fare for råte i overbygg og korrosjon på stålutsstyr. Anlegget bør oppvarmes og ventileres med vifte.
Pkt. 44-50: Driftsskjema, termometer, Imhoff-beger og siktedydspskive bør skaffes for å foreta nødvendig egenkontroll.

Interiør; Overskuddsluft ledes til
papirkurven.

For å bedre driften ved anlegget, anbefales det å montere skjerm foran overløpsrenne slik at flyteslam holdes tilbake. Driftsforholdene vil også kunne forbedres vesentlig om det ble montert skikkelig lys og ventilasjon. Det er et krav at bassenget har rekkverk og at gangbaner er stødige og gli-sikre.

Vi vil anbefale ombygging av overbygget for å gi bedre arbeidsmiljø i dette anlegget.

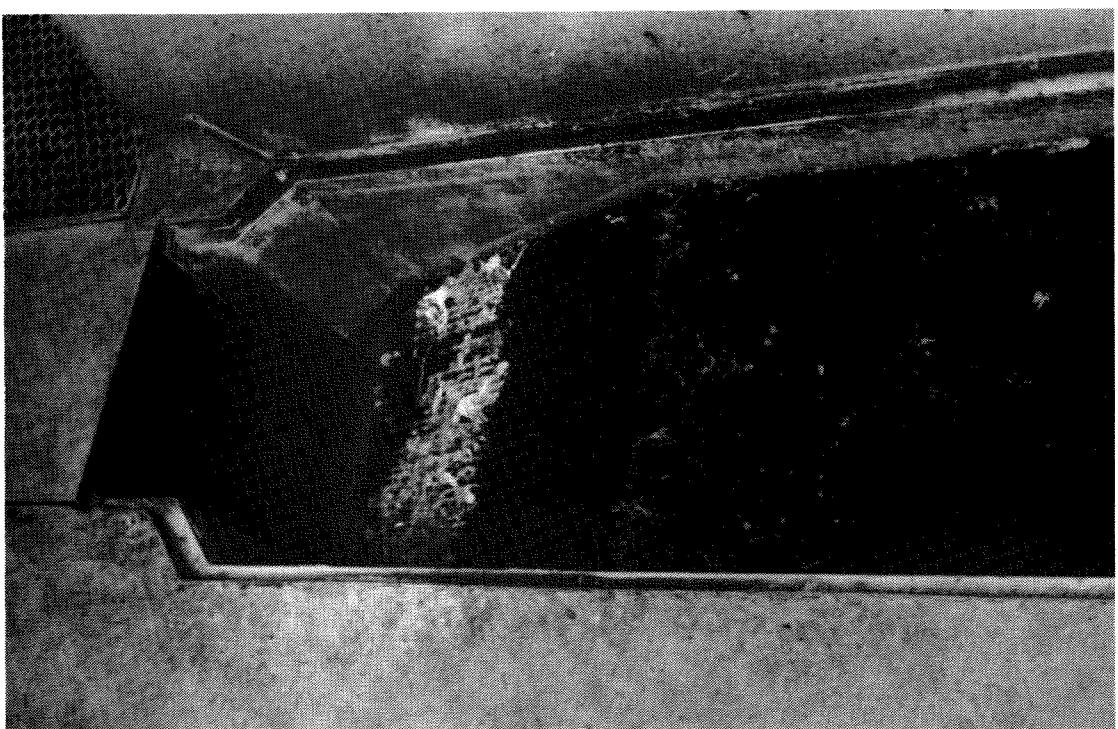
Som det framgår av bildet, er rista ueheldig plassert under plater i gulvet. Ristgodsmengden er betydelig. Rista går regelmessig tett. En tør derfor anbefale maskinrenset rist her.

Risten er plasert under plater
i gulvet.

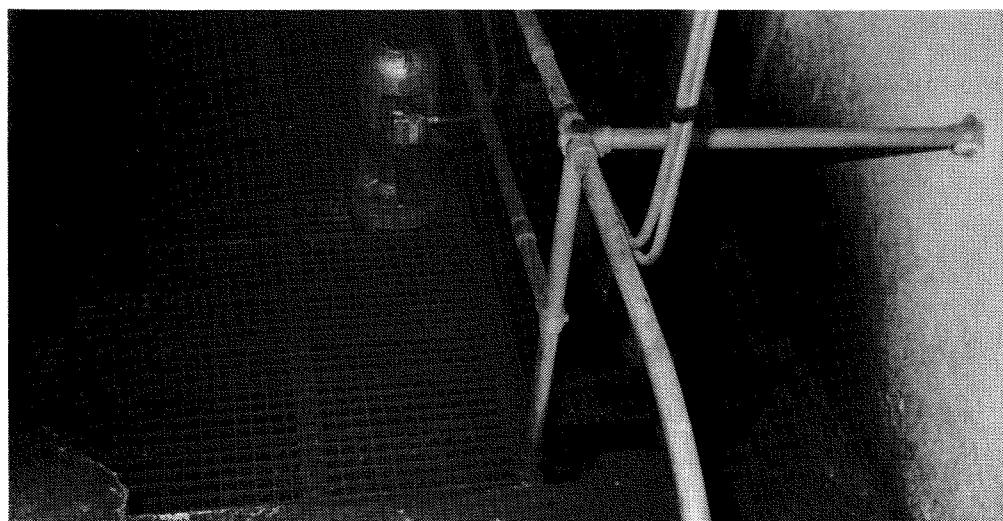
Interiør med slamsprut fra overflatelufter.

Vi anbefaler anlegget ombygget til diffusor-lufting. Samtidig bør feil og mangler, anført i anleggsdiagnose, utbedres. Da ledningsnettet er svært kort, er det viktig at rista er tilstrekkelig stor slik at en kan klare seg med tilsyn og rengjøring én gang daglig.

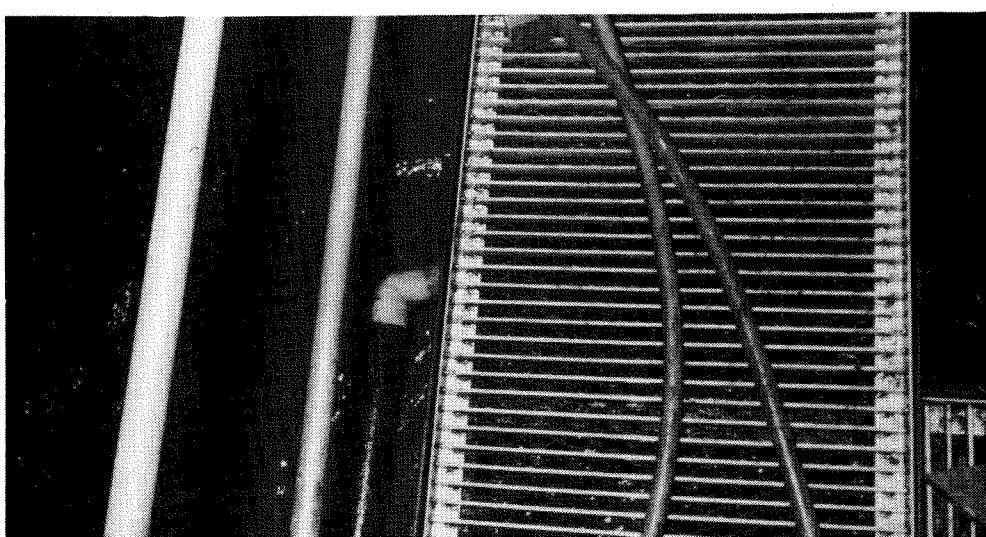
Anlegget var pent og velstelt. De opprinnelige strekkmallristene var dekket med rister i korrosjonsfast materiale.

Detalj av gangrister. En kan se de originale strekkmallristene under de nye, korrosjons-sikre ristene.

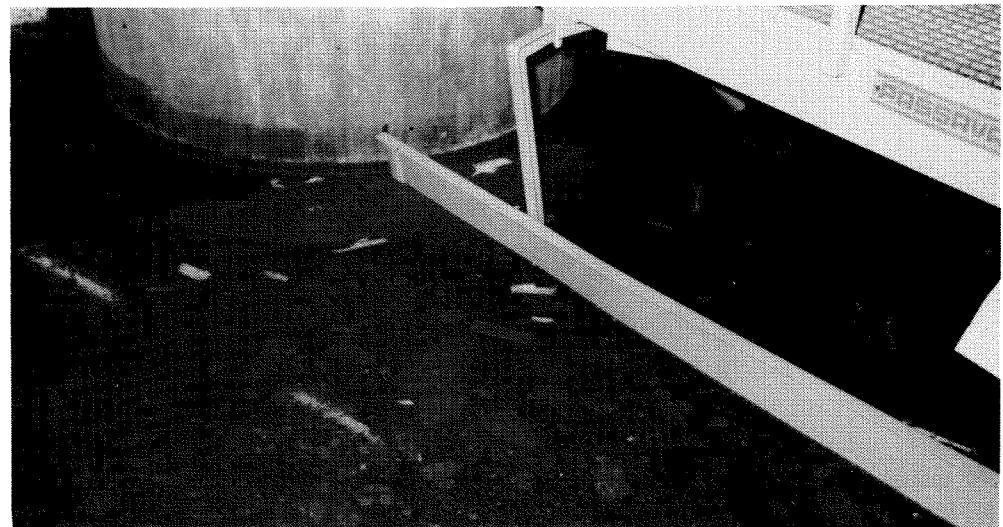
Slamskrape for flyteslam er ikke effektiv. Større vinkel mot radien vil muligens hjelpe.

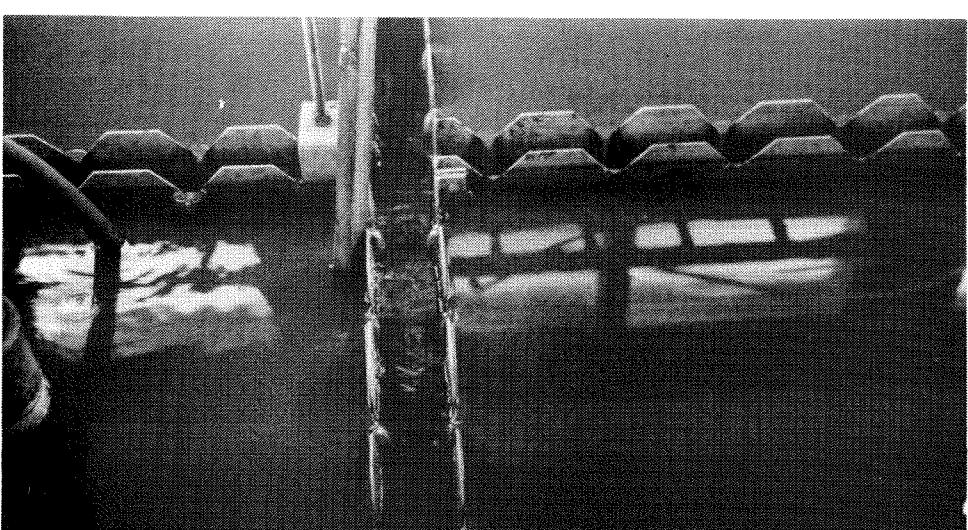
Overløpsrennene i sedimenteringstanken.
Slamteppet ligger her ca. 15 cm under
vannspeil, og det er slamflukt.

På grunn av feildimensjonering av sedimentteringsbassenget må dette bygges ut. Samtidig bør man ruste opp blåsemaskiner og montere flere luftere. Det anbefales å vurdere bygningsmessige detaljer i henhold til anleggsdiagnose med den hensikt å skape et bedre arbeidsmiljø.

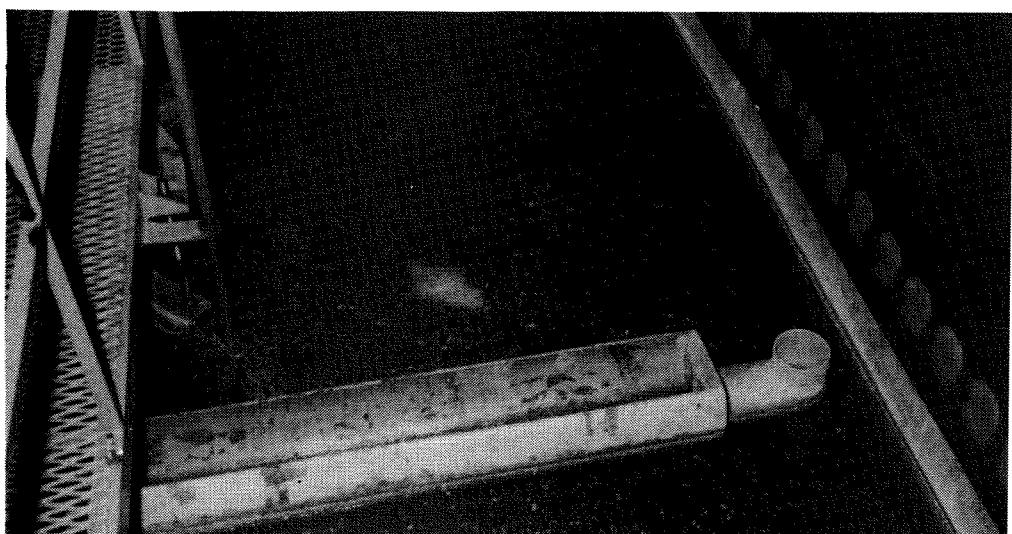
Sedimenteringsbasseng med flyteslamrenne.
Flyteslammet må "måkes" mot rennen.

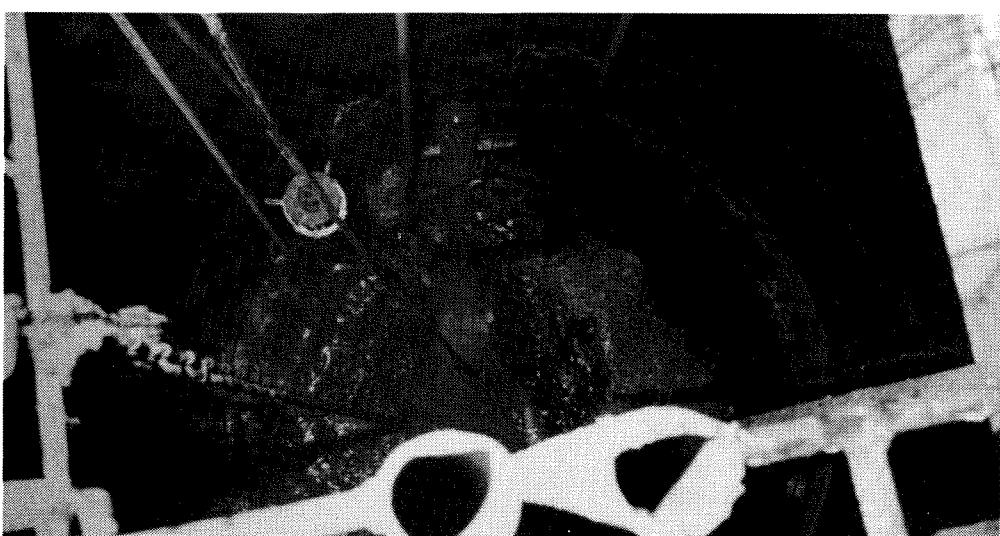
Pumpekum med grovrist. Ristkurven heises opp
ved hjelp av vaier og vinsj. Dette er
anmerket i teksten.

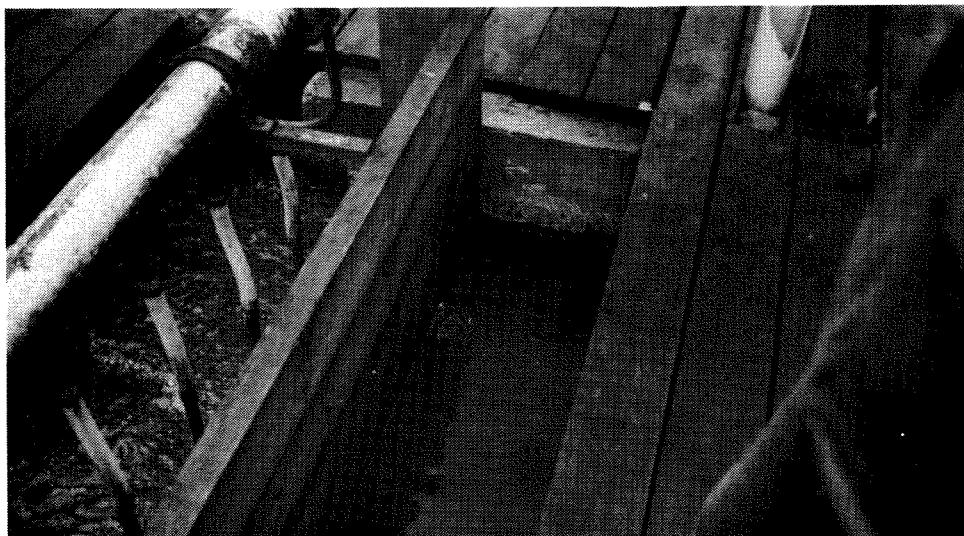
Det viste seg at luftmengdene var utilstrekkelige til å holde slammet i suspensjon. Slammet inneholdt også en del sand og leire, og dette tunge materiale hadde delvis tettet lufterne. Derfor anbefaler vi anlegget tømt. Lufterne må rengjøres, og vi vil anbefale å heve disse i forhold til returslamspalten slik at muligheten for kortslutningsstrømmer minner. Det er også viktig at slangene til lufterne kontrolleres for lekkasjer. Gangbaner må sikres slik at ulykker forhindres.

Skillevegg mellom luftetank og sedimenteringsbasseng.
Luftbobler ved veggen skyldes kortslutning ved spalten.
Aktivt slam kan ses helt oppe i overflaten.

Ved drift av anlegg med spalteretur er det særdeles viktig med regelmessig skraping av veggene i sedimenteringsbassengen. For om mulig å bedre driften ved anlegget, anbefales det at man gjør forsøk med å plassere lufterne på motsatt side av skilleveggen mellom luftetank og sedimenteringsbasseng. Dette kan gi roligere strømningsforhold i sedimenteringsbassengen og dermed en bedre avskilling av aktiv slam.

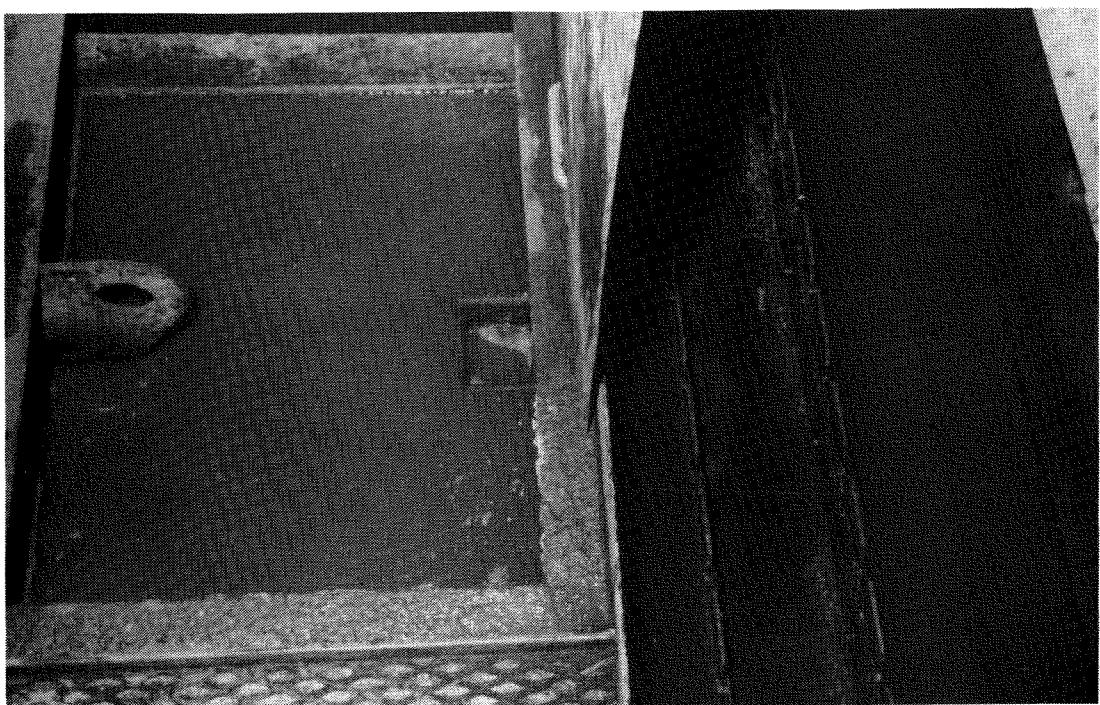
Pkt. 12: Skjerm for flyteslam mangler foran overløpsrennen. Pkt. 13: Det var ca. 75 cm akkumulert slam i sedimenteringsbassenget. Pkt. 23: Kalibreringskurve for V-overløp mangler. Pkt. 28: Støynivå er unødvendig høyt (92 dB(A)). Kan dempes med lydisolerende kasse. Pkt. 29: Strekkmetallrister i gangbaner er sterkt korroderte. Bør byttes mot press-sveisede galvaniserte rister. Pkt. 43: Driftsinstruksen er mangelfull. Ny bør skaffes fra leverandør.

Detalj av innløpskassen i sedimenteringstanken.
Bildet gir et inntrykk av misforholdet mellom
størrelsen på innløpskasse og overflaten på
sedimententeringsbassengen.

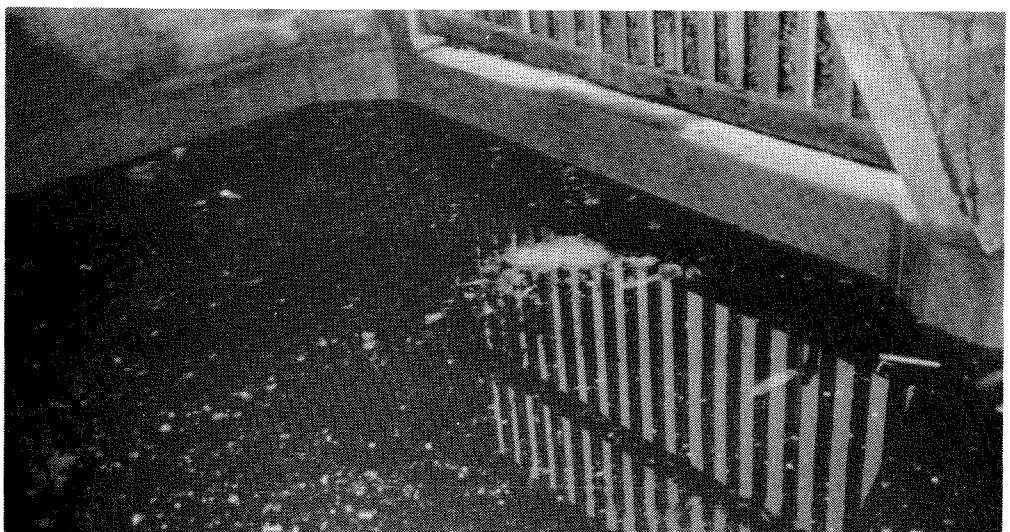
Luftebasseng. På grunn av oppstuvning i bassengene klarer ikke høytrykksviften å drive mamuttlufterne.

Anlegget skal legges ned i nær framtid, og vannet pumpes over til nytt renseanlegg (Øya renseanlegg). Av denne grunn skal vi ikke utdype hvilke tiltak som kan bringe god drift, men nøye oss med å påpeke at mammuthufting er en svært ugunstig luftemetode som medfører mye manuelt arbeid for at anlegget skal virke. Vi anbefaler at anlegget blir drevet som slamavskiller til nedlegging finner sted.

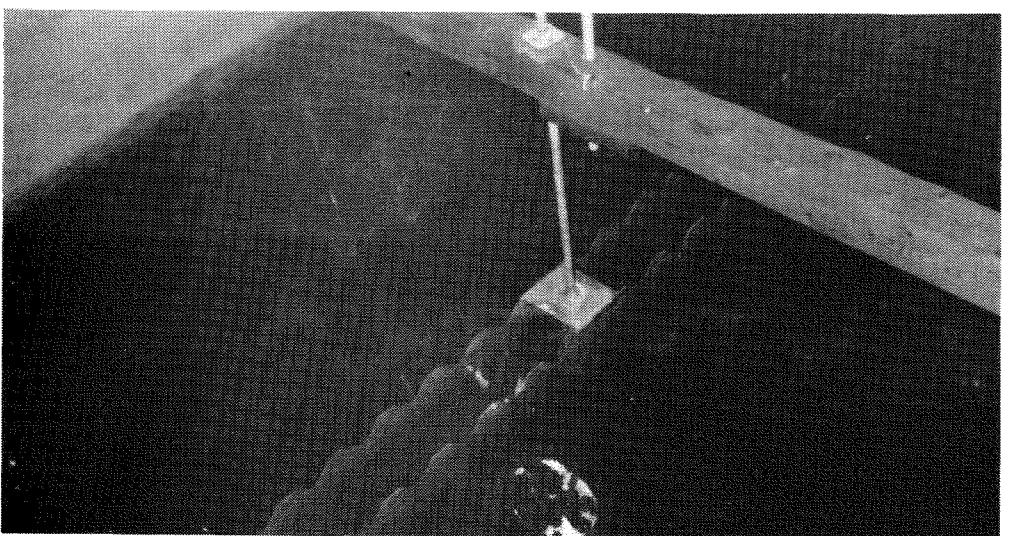
Sedimenteringsbasseng med utløpsrenne- det er oppstuvning i utløpsrøret.

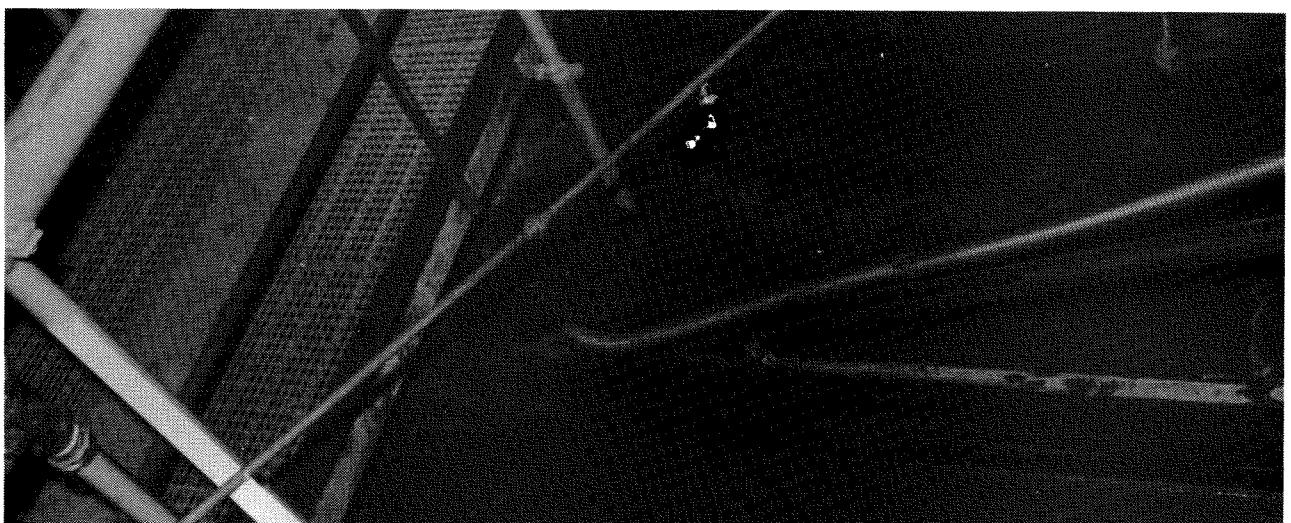
Sandfang og flokkuleringskammer.
Flokkulering med luft er ikke alltid
effektivt.

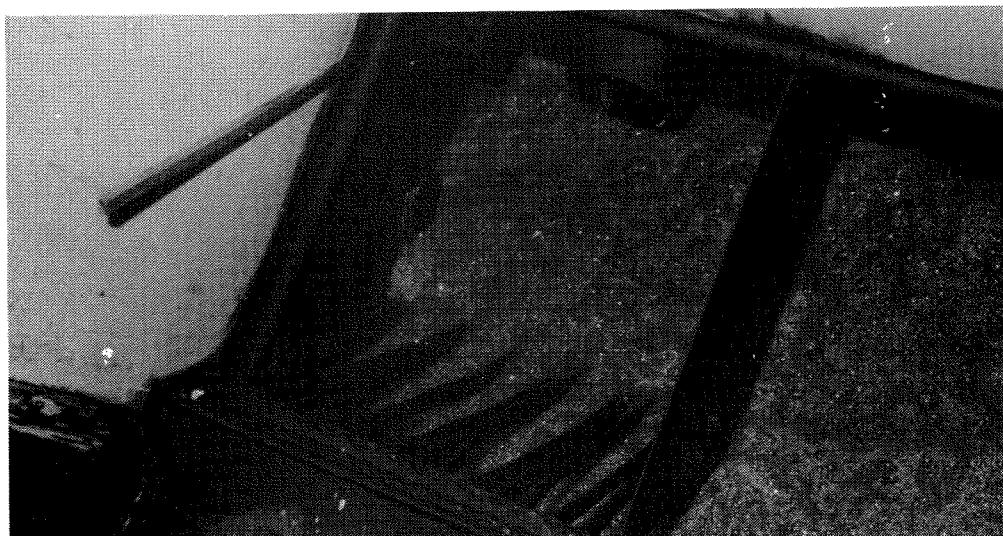
Rist. En ser at en del av stavene er bøyet til siden: Risten er lite effektiv.

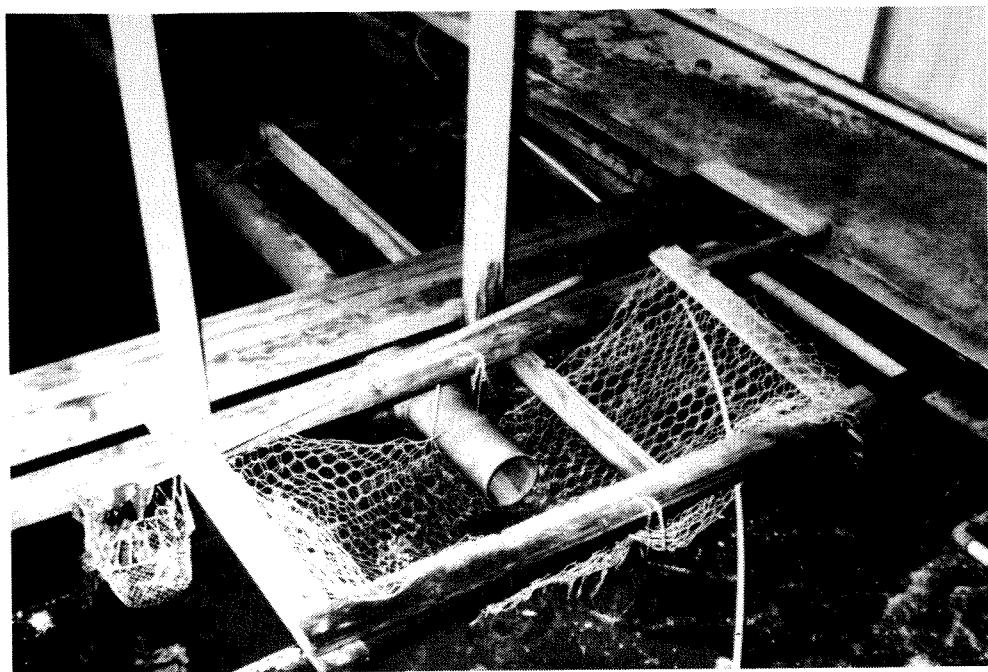
Interiør. Risten er et provisorium
da en del av luftetanken er kortsluttet.

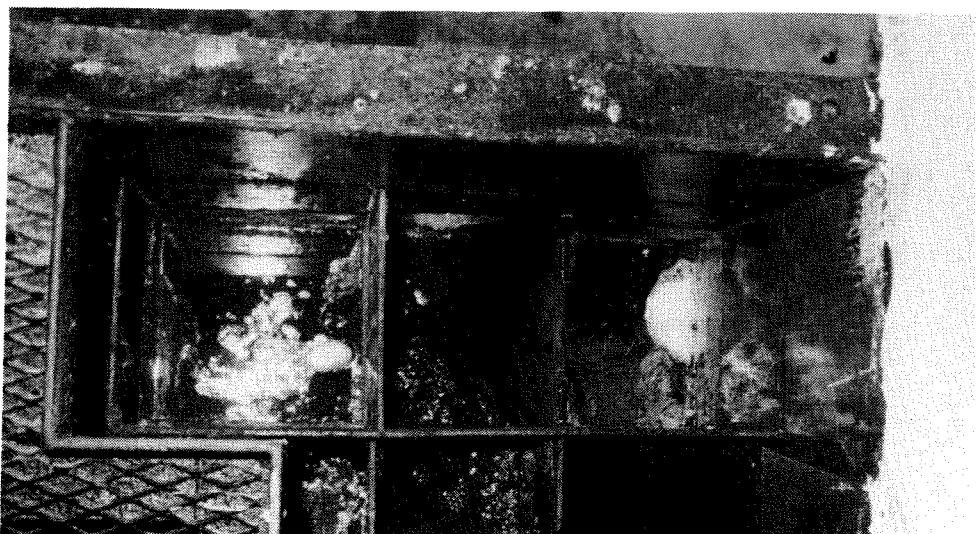
Måleprofilen på utløpet kan ikke leses av på grunn
av oppstuvning i utløpsledningen.

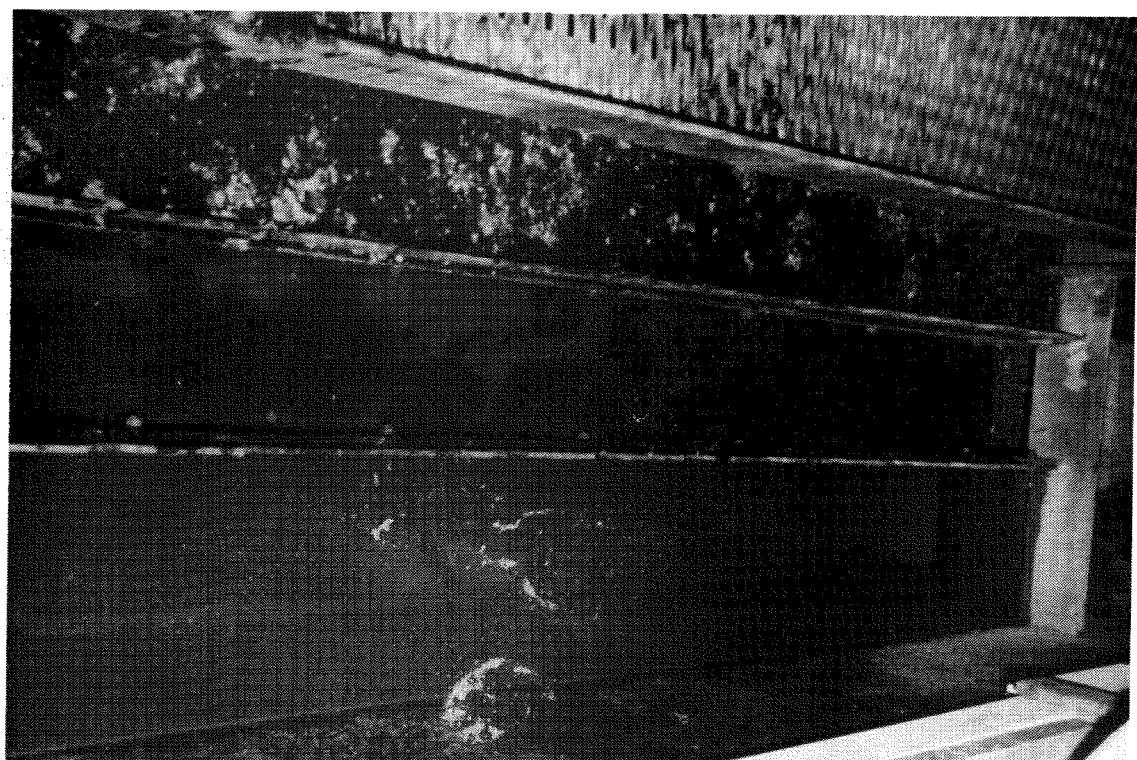
Detalj av utløpsrenne. Det mangler skjerm for flyteslam og dette vil dermed følge utløpsvannet og gi redusert renseeffekt.
