## Driftsundersøkelse av renseanlegg

Akershus

del 2

15. november 1978

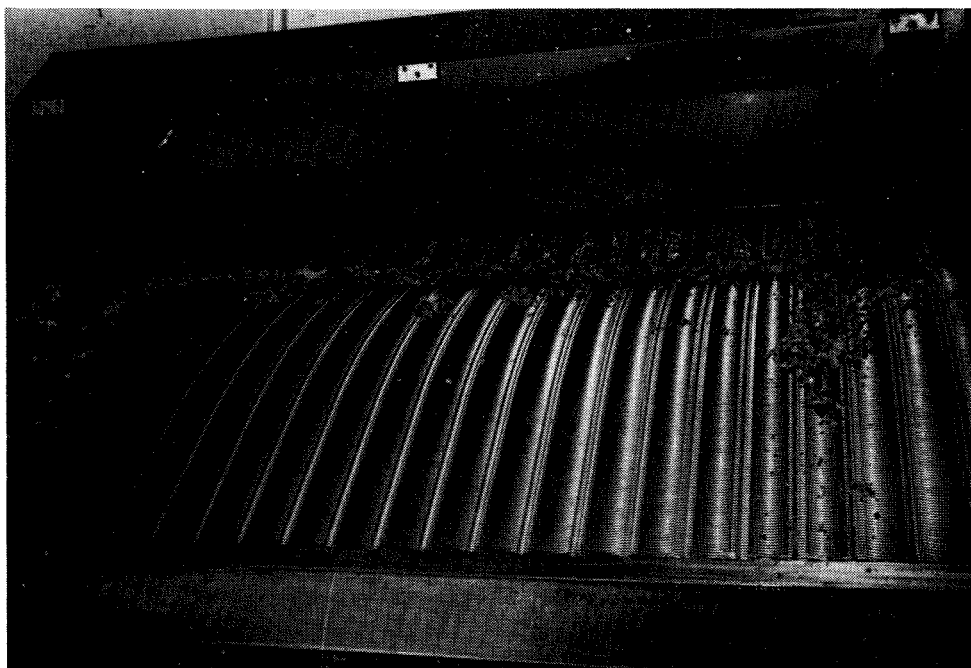
Pkt. 2: Fordeling av vannet over silflaten er ujevn - dette gir dårlig avskilling av silgods. Det automatiske spylesystemet klarer ikke å holde silen ren. Pkt. 3: Kvernen har for liten kapasitet og dette gir oppstuvning i målerenna og dermed feil resultat på vannføringsmåler. Pkt. 16: Kjemikaliedosering var mye for lav ved besøket - den ble stilt opp til ca. dobbelt verdi. Pkt. 18: Flokkuleringskammer mangler. Pkt. 23: Vannføringsmåler viste feil på grunn av oppstuvning i kanalen. Pkt. 27: Vanskelig og farlig adkomst for renhold rundt sedimenteringsbasseng.

Interiør: Nærbilde av sil.

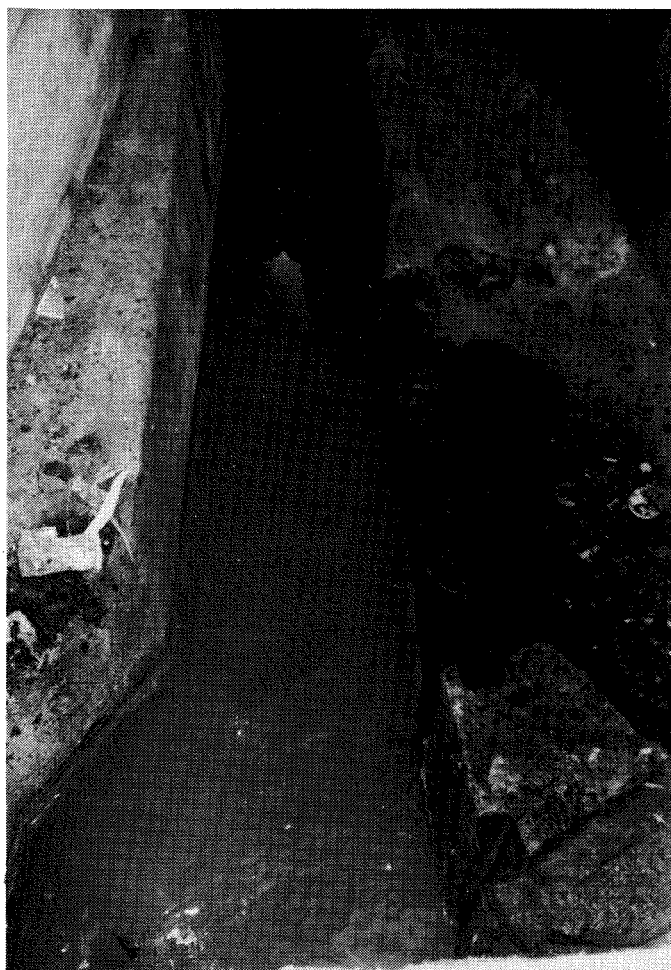
1. Regnvannsoverløp mangler rist. 2. Ristgods fra innløpsristen blir lagret i friluft - bør ubetinget dekkes til eller oppbevares i lukket beholder. 6. Det er ikke mekanisk slamskrape i sedimenteringsbassengene. 12. Flyteslamskjermer mangler i ettersedimenteringsbassengene. 14. Returslamstrømmen kan ikke måles. Dette kan lett ordnes ved å montere måleprofiler i rennene. 15. Slampumping til stabiliseringstankene er ikke målbar. Pumpekapasiteten må bestemmes og mengdene registreres som funksjon av tid. 23. Det finnes ikke vannføringsmåler eller måleprofil på anlegget. 43 og 44. Driftsinstruks mangler og driftsskjema er mangelfullt og ikke fylt ut.

Sideoverløp på innløpet. Overløpet mangler rist.

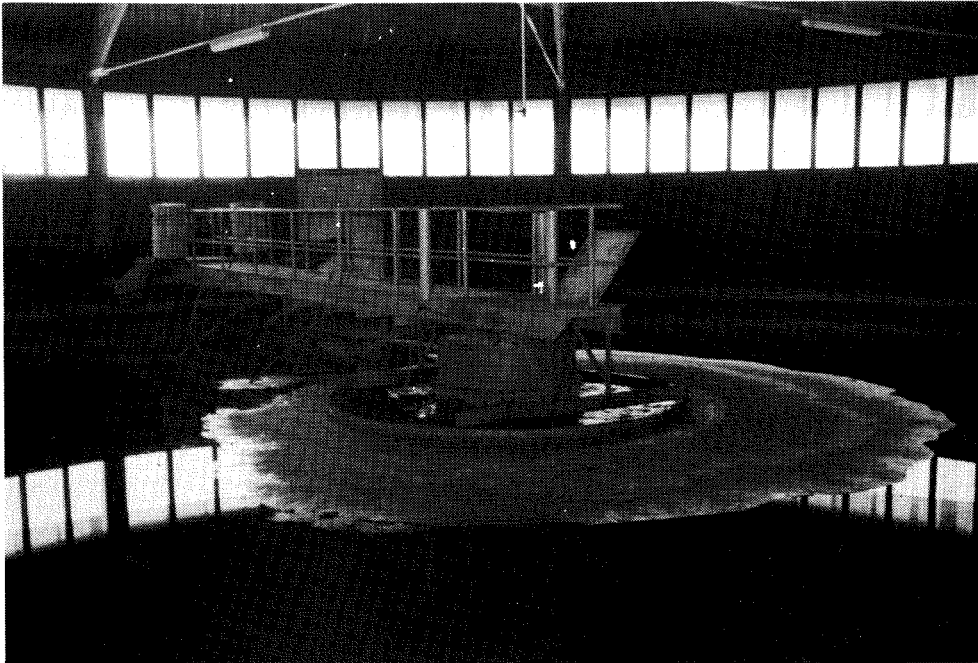
Interiør av sedimenteringsbasseng m. slamskrape.

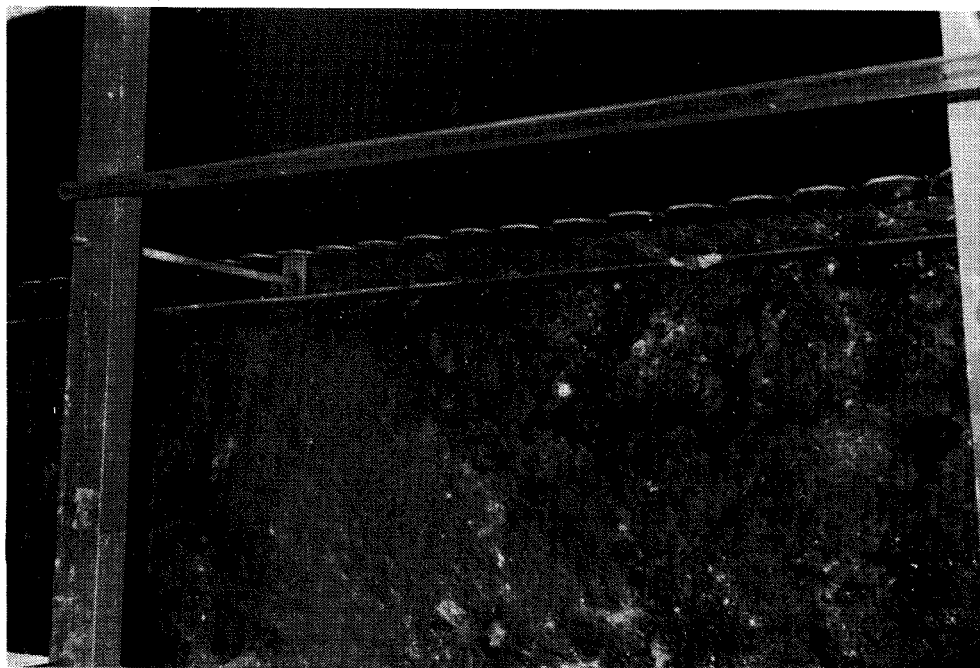
Vannføringen gjennom anlegget var meget stor og avløpsvannet var sterkt fortynnet - dette fremgår av det store siktedypet. Imidlertid var det så mye sedimenterbart stoff i utløpsvannet at anlegget må sies ikke å virke. Årsaken til dette er sannsynligvis at slammet blir spylt ut ved regnvær da det ikke finnes overløp foran anlegget. Det var ikke fra driftsskjema mulig å bestemme når utspyling hadde skjedd.

Interiør: Store mengder flytesslam som holdes tilbake av flytesslamskjerm.

For å sikre en rimelig drift av dette anlegget må det bygges overløp slik at en unngår slamtap. Driftsskjema må også føres nøyaktig og det er påkrevet med måleoverløp slik at vannføringen kan kontrolleres.

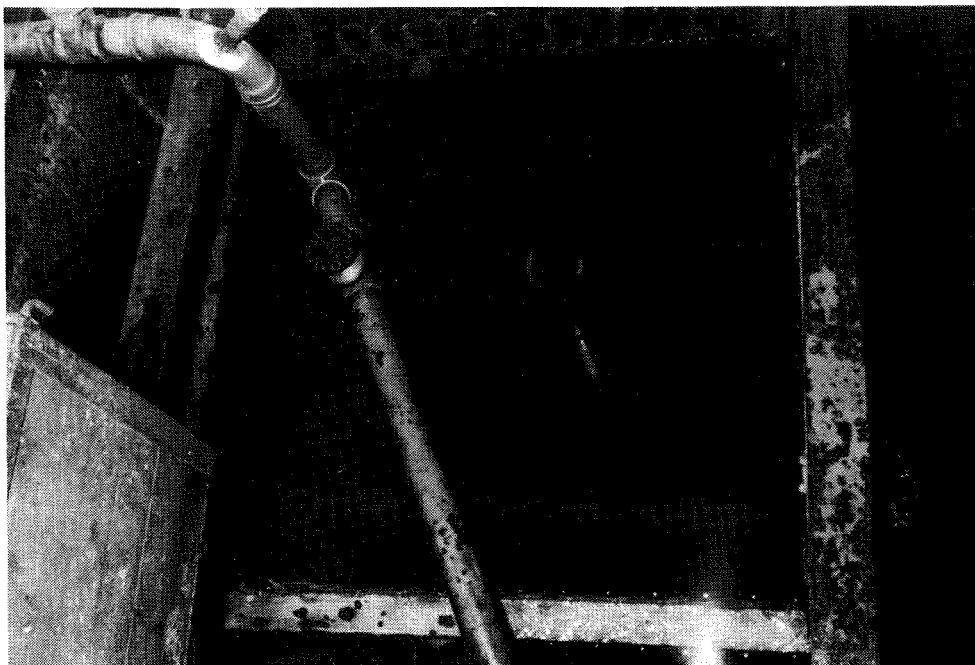
Interiør: Sedimenteringsbassenget mangler flyteslamskjerm.

Det bør installeres flyteslamskjerm foran overløpsrennene, og blåsemaskinen dupleres.

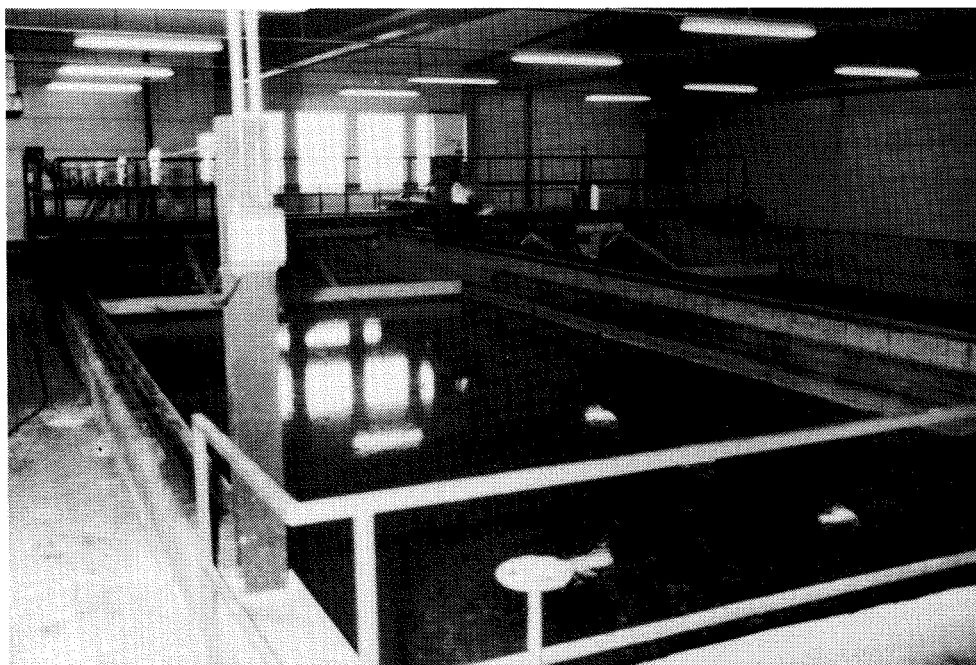
Interiør, en ser spor av akkumulert slam i sedimenterings-bassenget.

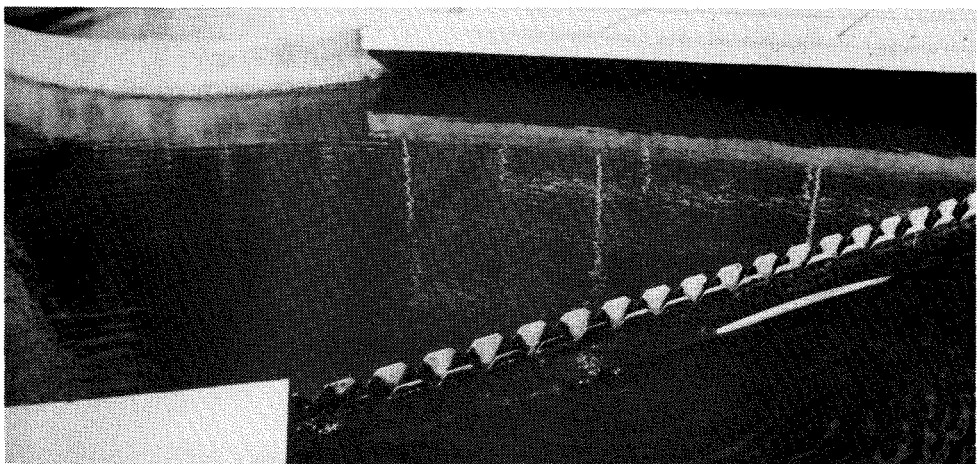
På grunn av frostproblemer har en måttet montere lufting langs overløpsrennene i ettersedimenteringsbassenget. Dette ser ut til å virke etter sin hensikt.

Nærbilde som viser lufting rundt overløpsrennen for å hindre isdannelse.

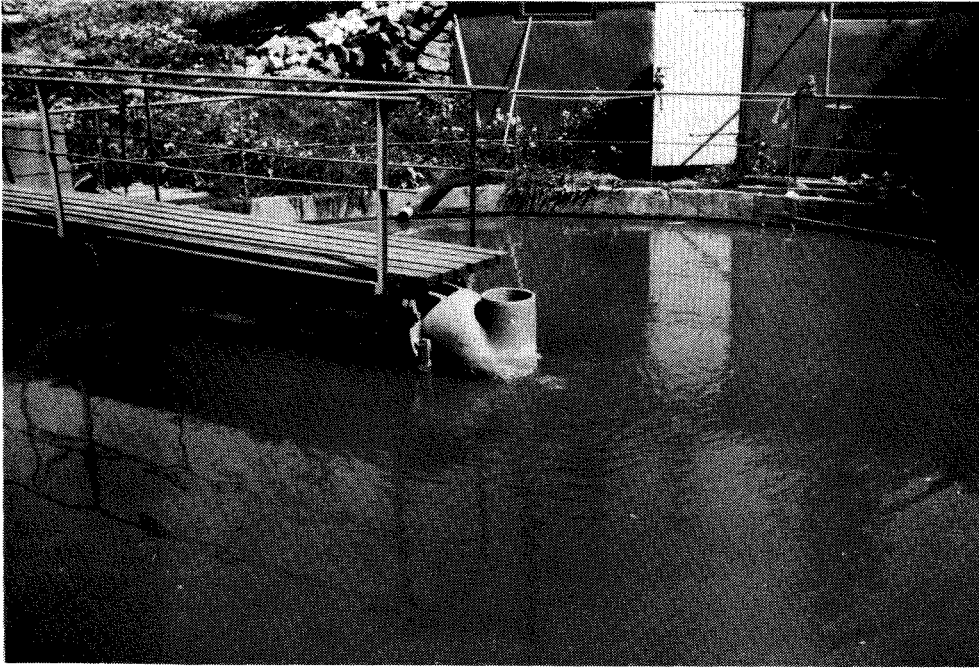
En annen feil som betyr noe er de skeive utløpsrennene. Dette medfører ujevn belastning på bassenget og kan være bidragende til dårlig renseresultat.

Finstad renseanlegg: Sedimenteringsbassenget med innløpsarrangement.

Finstad renseanlegg skal snart nedlegges så en vidtgående oppussing av anlegget er lite aktuelt. For å oppnå tilfredsstillende forhold inntil nedleggelse anbefales å rette tiltak mot ovenstående.

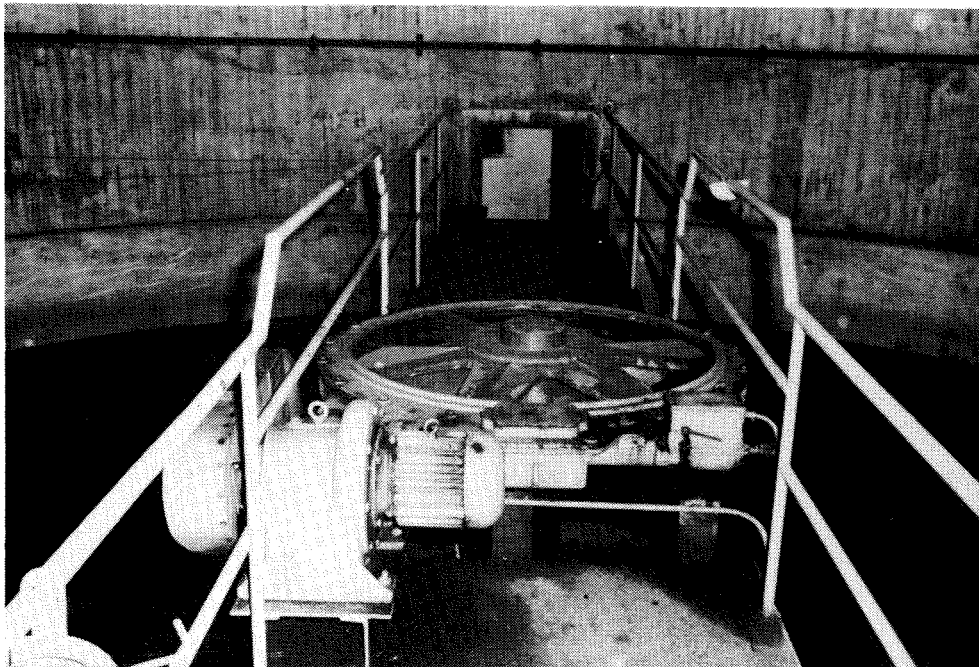
Pkt. 1: Mye akkumulert slam i overløpskum - denne må renses.  
 Pkt. 3: Sandfanget er ikke i bruk. Pkt. 6: Gir-huset til slamskrape er ikke forsvarlig som gangbane - ellers i orden. Pkt. 12: Flyteslamskjermer mangler forran utløpsrenne. Pkt. 23: Vannføringsmåler måler summen av tilført vann og returslamstrøm (resirkuleringsstrøm). Må sjaltes manuelt. Ikke summerende måler, skal finnes på anlegg av denne størrelse. Pkt. 24: Kloreringsutstyr og rom for dette ikke forskriftsmessig utført - ref. arbeidstilsynet.  
 Pkt. 27: Sikringsutstyr - pkt. 6 og 24, 31. Pkt. 29: Det er endel rust på gangbaner. Pkt. 31: Belysningen i anlegget er meget dårlig.  
 Pkt. 32: Litt dårlig bygningsmessig standard gjør renhold vanskelig.  
 Pkt. 43: Driftsinstruks foreligger, men den er ikke forfattet på norsk. Pkt. 52 pH-meter må anskaffes for å holde kontroll med forholdene i råttnetanken.

Interiør av forsedimenteringsbassenget.  
Gangbane rett over skrapeverkmotor og gir.

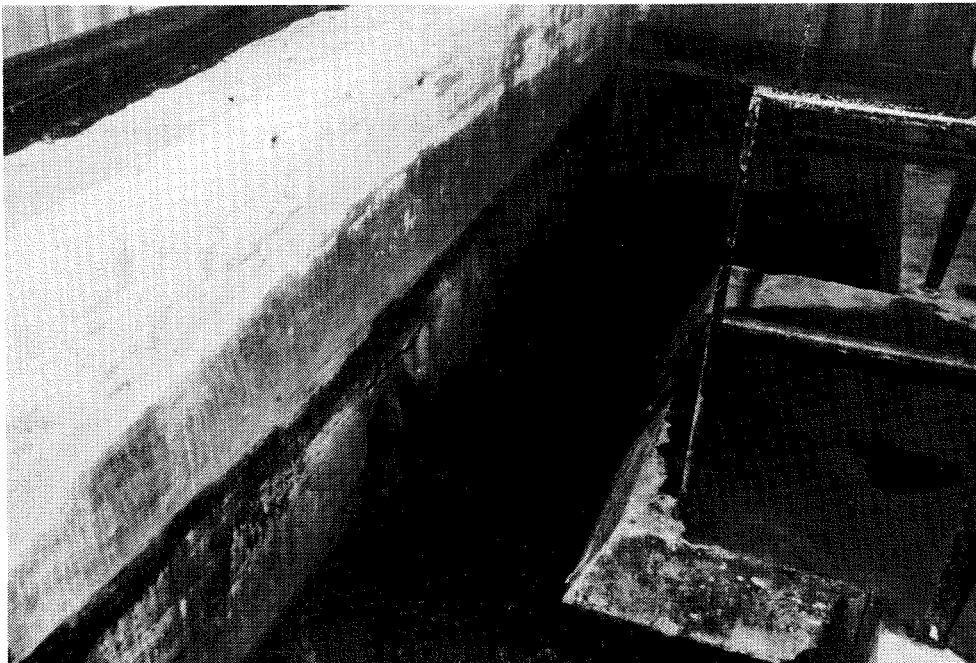
Anleggsdiagnosen påpeker en del feil som kan ha avgjørende innflytelse på renseresultatet nemlig rist som er ute av drift og anaerobe avsetninger i innløpsrennen, mangel på flyteslamskjermer foran overløpsrenner og skjeve utløpsrenner.

Interiør med innløpskasse: Rist mangler.

På bakgrunn av anleggsdiagnose og alminnelig inntrykk ved besøket vil vi anbefale en generell oppussing og modernisering av anlegget.

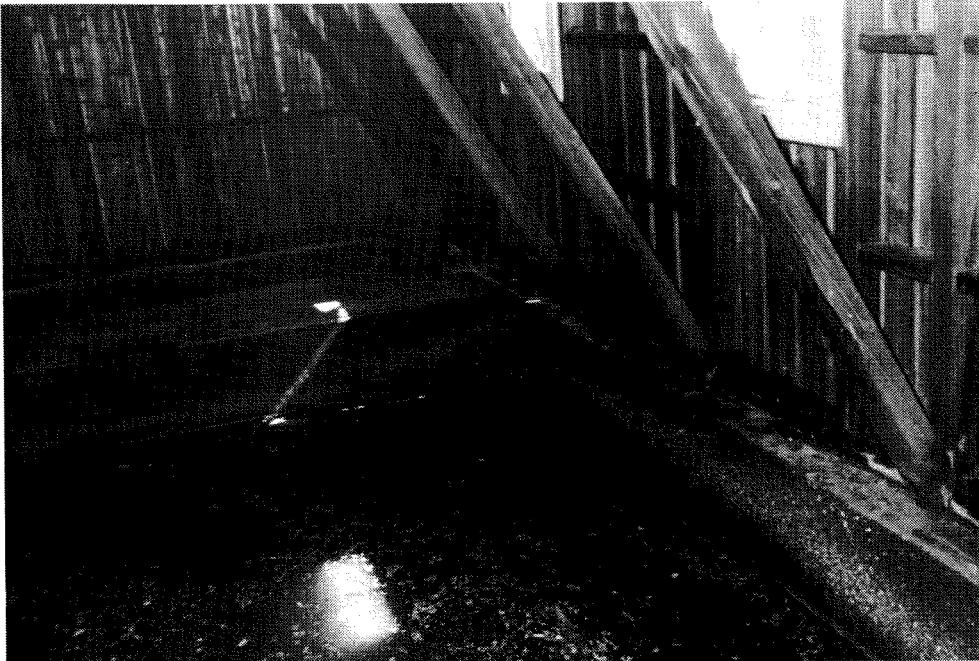
Interiør: Det er fuktskader på overbygget.

På bakgrunn av ovenstående kommentarer anbefaler vi at anlegget blir pusset opp generelt, og at det vies spesiell oppmerksomhet overfor vernetiltak.

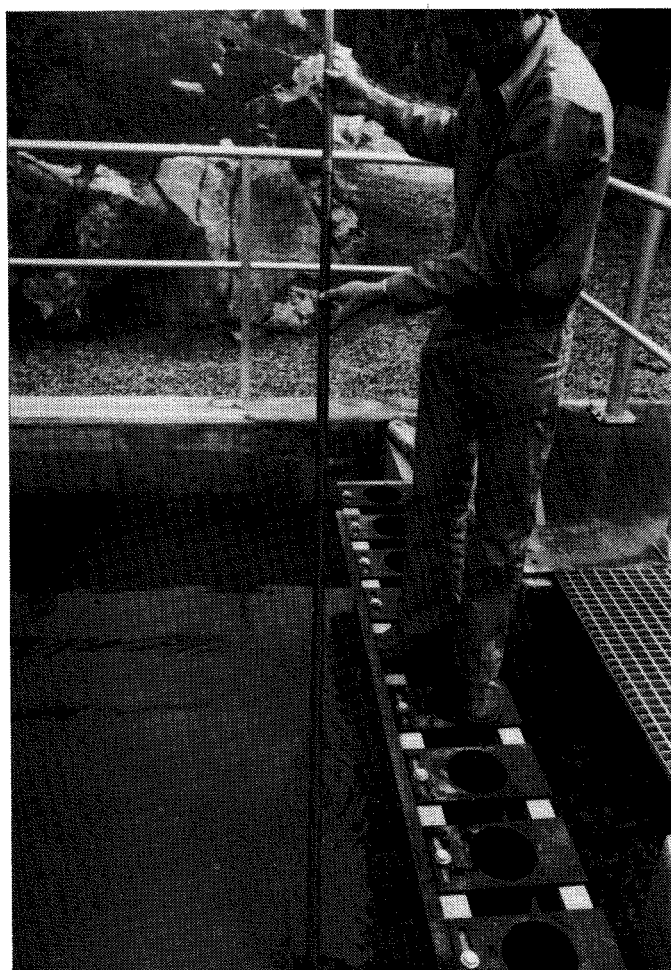
Sedimenteringsbassenget: Akkumulert slam påvises med plexiglass-rør.
