NORSK INSTITUTT FOR VANNFORSKNING

## Driftsundersøkelse av renseanlegg

Akershus

del 2

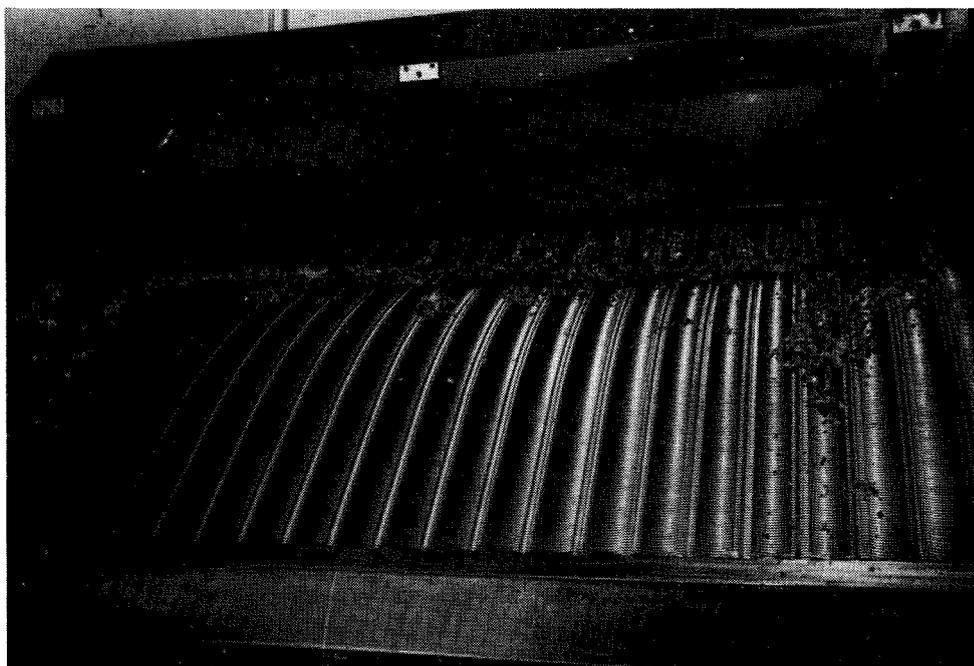
Pkt. 2: Fordeling av vannet over silflaten er ujevn - dette gir dårlig avskilling av silgods. Det automatiske spylesystemet klarer ikke å holde silen ren. Pkt. 3: Kvernen har for liten kapasitet og dette gir oppstuvning i målerenna og dermed feil resultat på vannføringsmåler. Pkt. 16: Kjemikaliedosering var mye for lav ved besøket - den ble stilt opp til ca. dobbelt verdi. Pkt. 18: Flokkuleringskammer mangler. Pkt. 23: Vannføringsmåler viste feil på grunn av oppstuvning i kanalen. Pkt. 27: Vanskelig og farlig adkomst for renhold rundt sedimenteringsbasseng.

Interiør: Nærbilde av sil.

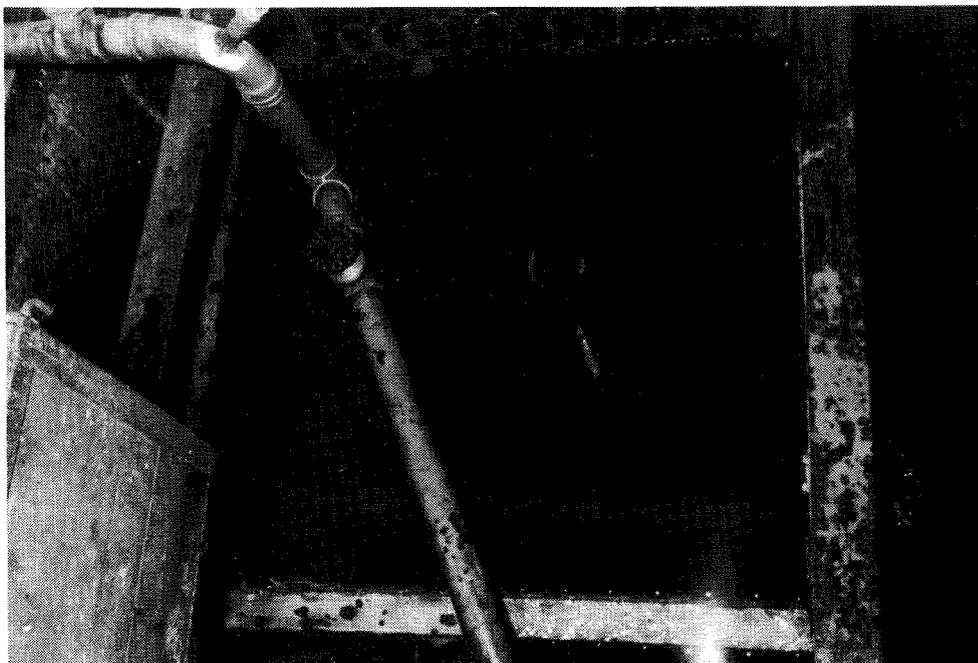
KOMMENTARER									
1. Det var noe sedimentert materiale i overløpet (sideoverløp). 9. For å sikre driften bør det være to blåsemaskiner ved biologiske anlegg. 12. Flyteslamskjerm mangler. 14. Returslamstrømmen er ikke mulig å måle. 43. Driftsinstruks mangler 44. Driftsskjema er mangelfullt ført.

Interiør: Sedimenteringsbassenget mangler flyteslamskjerm.

Det bør installeres flyteslamskjerm foran overløpsrennene, og blåsemaskinen dupleres.

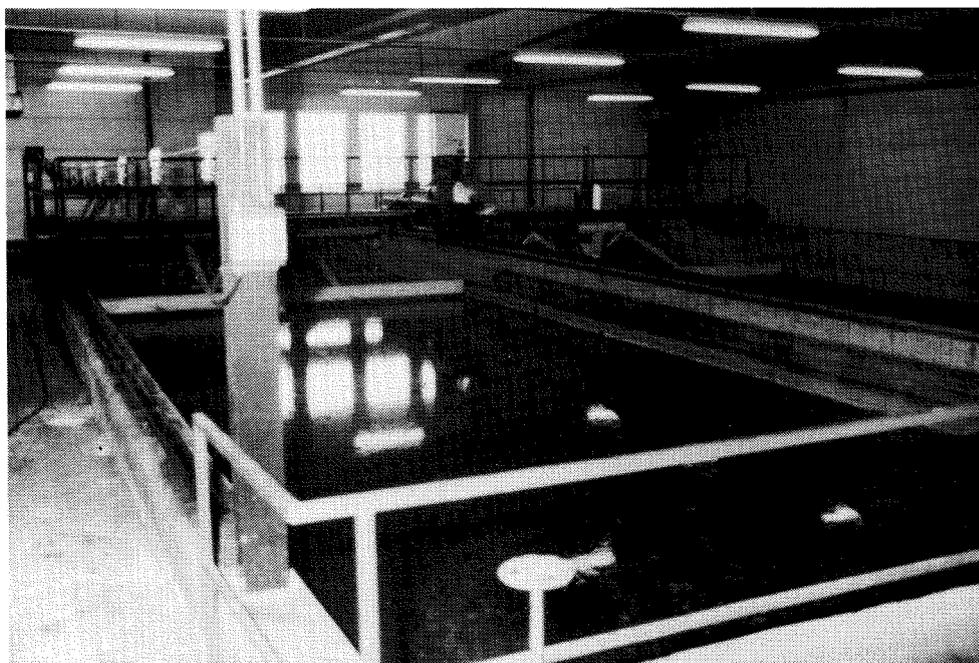
Interiør, en ser spor av akkumulert slam i sedimenterings-bassenget.

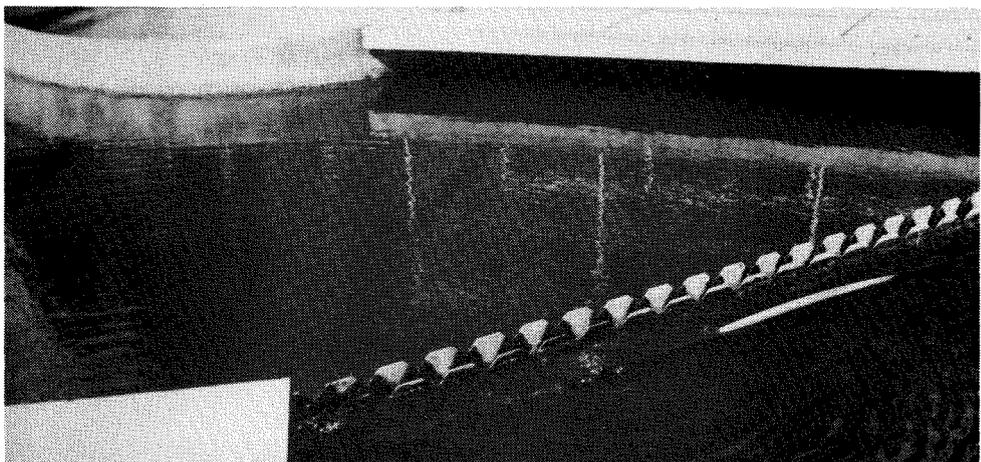
På grunn av frostproblemer har en måttet montere lufting langs overløpsrennene i ettersedimenteringsbassenget. Dette ser ut til å virke etter sin hensikt.

Nærbilde som viser lufting rundt overløpsrennen for å hindre isdannelse.

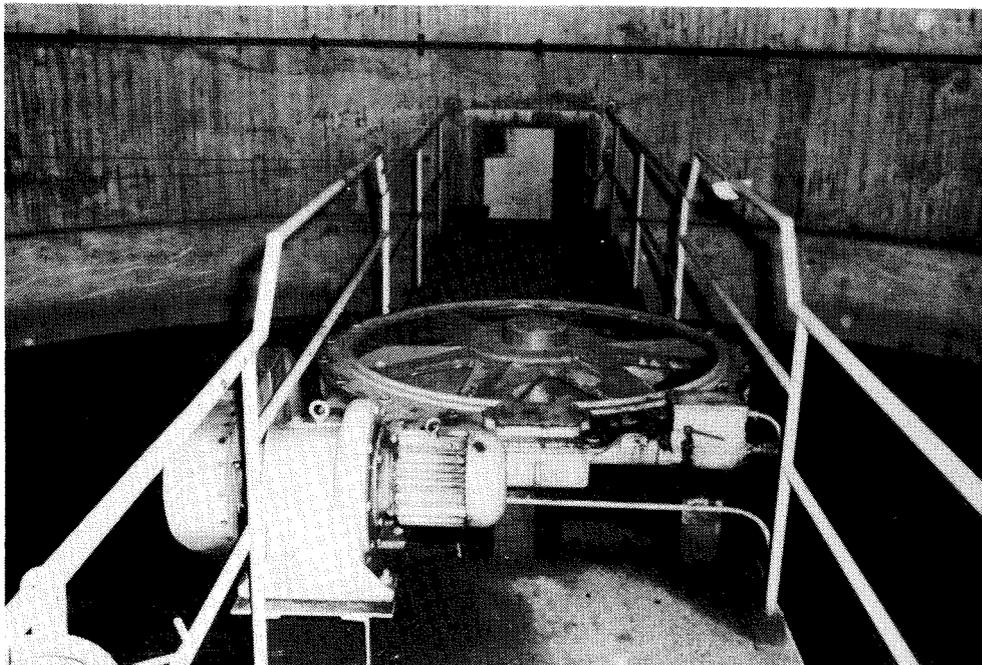
Pkt. 1: Mye akkumulert slam i overløpskum - denne må renses.  
 Pkt. 3: Sandfanget er ikke i bruk. Pkt. 6: Gir-huset til slamskrape er ikke forsvarlig som gangbane - ellers i orden. Pkt. 12: Flyteslamskjermer mangler forran utløpsrenne. Pkt. 23: Vannføringsmåler måler summen av tilført vann og returslamstrøm (resirkuleringsstrøm). Må sjaltes manuelt. Ikke summerende måler, skal finnes på anlegg av denne størrelse. Pkt. 24: Kloreringsutstyr og rom for dette ikke forskriftsmessig utført - ref. arbeidstilsynet.  
 Pkt. 27: Sikringsutstyr - pkt. 6 og 24, 31. Pkt. 29: Det er endel rust på gangbaner. Pkt. 31: Belysningen i anlegget er meget dårlig.  
 Pkt. 32: Litt dårlig bygningsmessig standard gjør renhold vanskelig.  
 Pkt. 43: Driftsinstruks foreligger, men den er ikke forfattet på norsk. Pkt. 52 pH-meter må anskaffes for å holde kontroll med forholdene i råttnetanken.

Interiør av forsedimenteringsbassenget.  
Gangbane rett over skrapeverkmotor og gir.

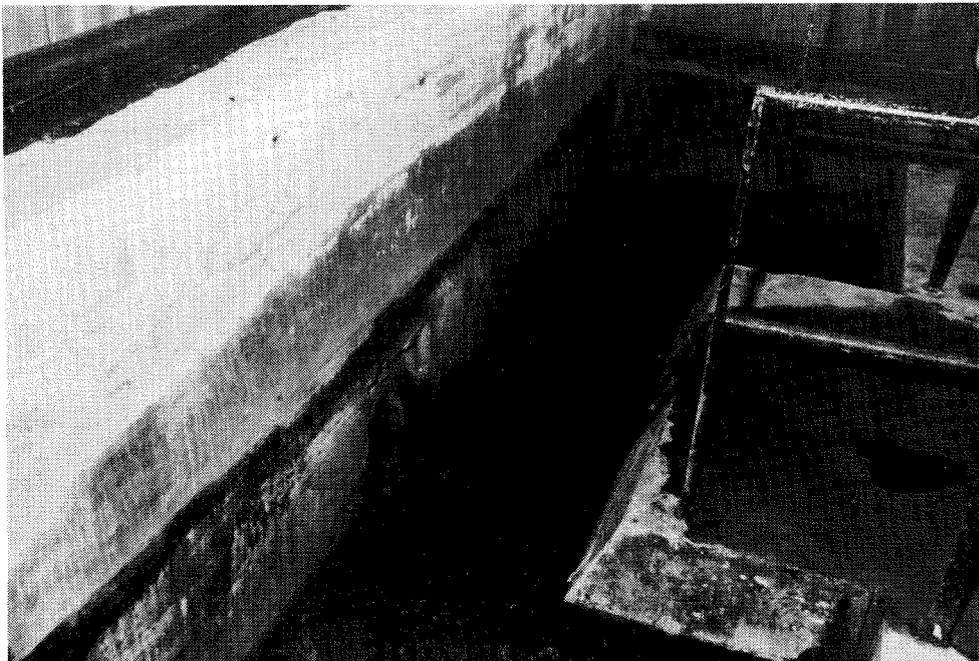
Anleggsdiagnosen påpeker en del feil som kan ha avgjørende innflytelse på rensesultatet nemlig rist som er ute av drift og anaerobe avsetninger i innløpsrennen, mangel på flyteslamskjermer foran overløpsrenner og skjeve utløpsrenner.

Interiør med innløpskasse: Rist mangler.

På bakgrunn av anleggsdiagnose og alminnelig inntrykk ved besøket vil vi anbefale en generell oppussing og modernisering av anlegget.

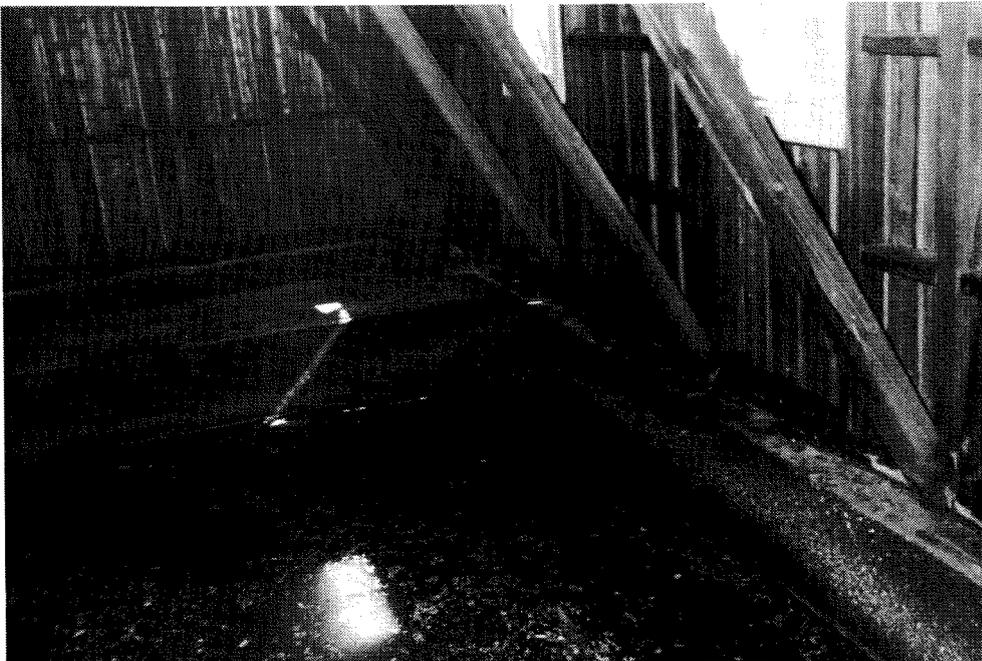
Interiør: Det er fuktskader på overbygget.

På bakgrunn av ovenstående kommentarer anbefaler vi at anlegget blir pusset opp generelt, og at det vies spesiell oppmerksomhet overfor vernetiltak.

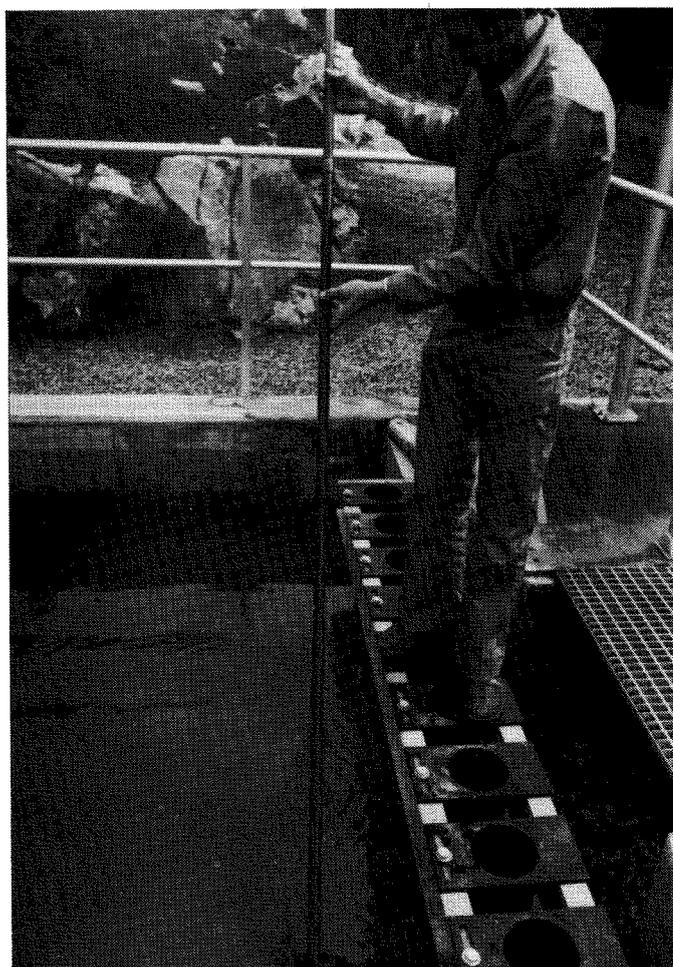
Sedimenteringsbassenget: Akkumulert slam påvises med plexiglass-rør.
