## Fremdriftsrapport for Frogn Vannverk

Perioden  
juni - oktober  
1985

Rapportens tittel:  Fremdriftsrapport ved Frogn vannverk  Perioden Juni - oktober 1985 VA-15/85	Dato:  Oktober 1985
	Prosjektnummer:  0-85211
Forfatter (e):  Lasse Vråle	Faggruppe:  Miljøteknisk
	Geografisk område:  Akershus
	Antall sider (inkl. bilag):  53

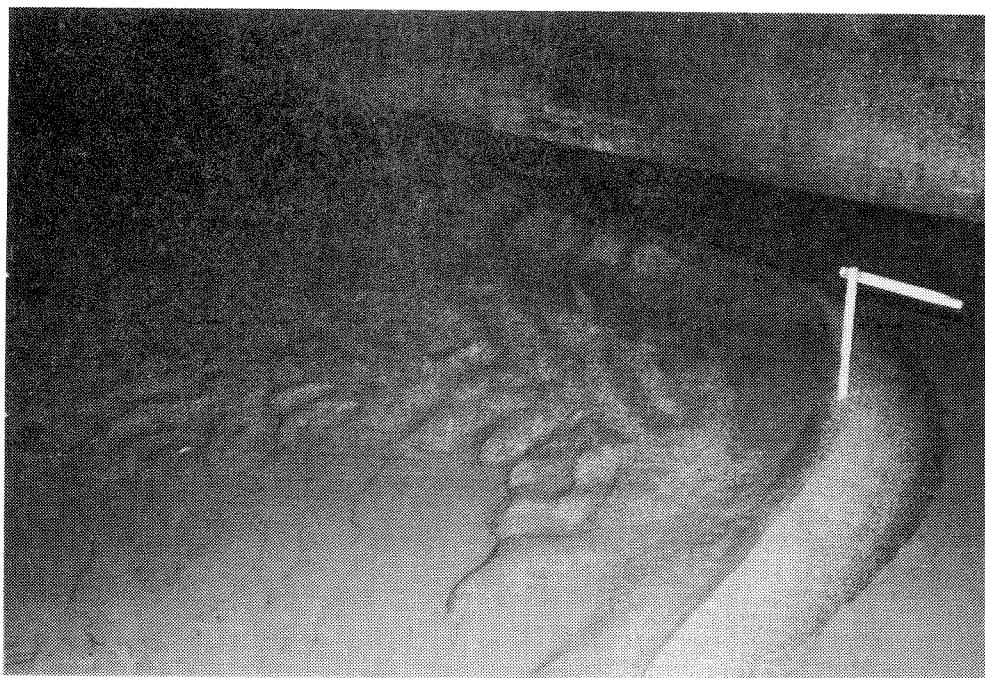
Det ble den 30. juli besluttet å gjennomføre en inspeksjon i spylevannstanken for å se om deler av sanden var havnet der. Undertegnede gikk ned i tanken og det ble påvist store sandmengder og litt antrasitt som lå i tykke lag på bunn ca. 10 - 15 cm, 6 - 8 m<sup>2</sup>. Figur 2 viser filtersand på bunn av spylevannstanken.

Figur 2. Store filtersandmengder ble påvist på bunnen i spylevannstanken hvor den ikke skulle være.

Mulighetene for at mye av sanden var vasket videre ned til pumpestasjonen for avløp er høyst sannsynlig.

Mandag den, 26. august 1985 ble filter nr. 2 åpnet i bunnen. Store hardpakke sandmasser blokker mannehullet og intens hakking måtte til for å grave seg frem til bunnplaten. Det var for trangt til å klarlegge årsaken til at sanden har passert gjennom filteret, men det synes klart at flere av de 425 dysene i bunnen må være ødelagt på en eller annen måte.

Hovedårsaken til de dårlige renseseffektene ved Frogn vannverk er nå klarlagt og skyldes tap av sand fra filtermassen fra filter nr. 2. Denne sanden har akkumulert seg under filterbunn og delvis i rørene på forbrukersiden og er tappet inn i spylevannsbassenget via filtratvannledningen. Noe sand har også gått ut på nettet. Sanden vil delvis også blokkere tilbakespylingen som dermed blir mindre effektiv.

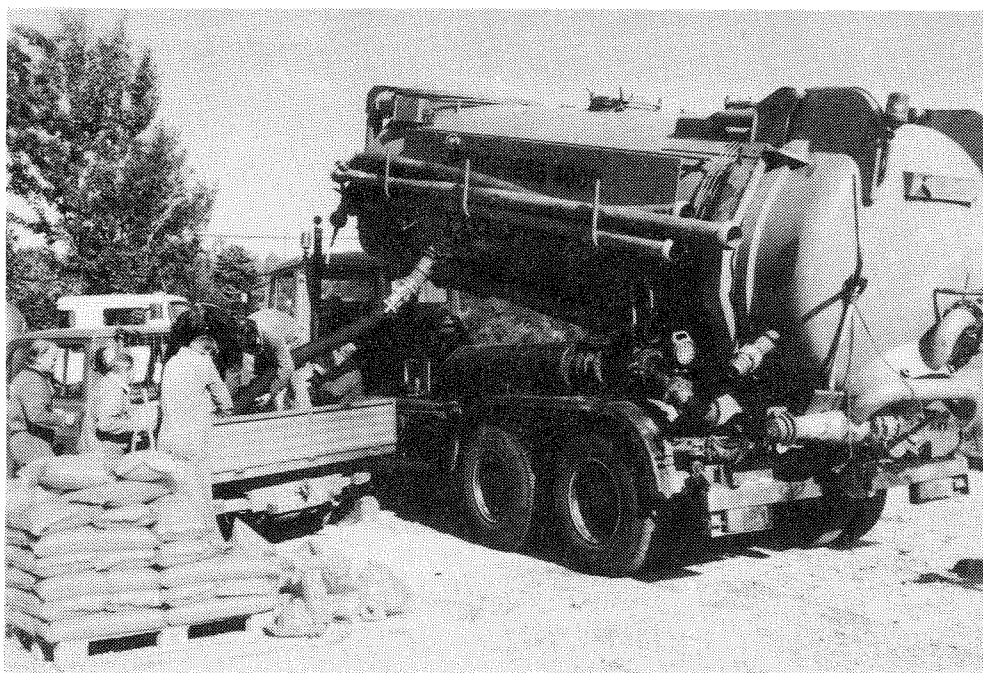
Figur 3. Spesial slamsugebil Univac press 4000 ble benyttet for tømming og fylling av sand og antrasitt ved Frogn vannverk.

Det ble allikevel bestemt at alle nødvendige sandlag kjøpes inn på forhånd før filteråpning, men at antrasitten benyttes om igjen. Forberedelsene til filterutskiftningen tok noe tid, men den 9. september var alt klart. Sand og antrasitt ble suget ut ved hjelp av en spesialslamsugende bil (figur 2).
