## Fremdriftsrapport for Frogn Vannverk

Perioden  
juni - oktober  
1985

Rapportens tittel:  Fremdriftsrapport ved Frogn vannverk  Perioden Juni - oktober 1985 VA-15/85	Dato:  Oktober 1985
	Prosjektnummer:  0-85211
Forfatter (e):  Lasse Vråle	Faggruppe:  Miljøteknisk
	Geografisk område:  Akershus
	Antall sider (inkl. bilag):  53

FREMDRIFTSRAPPORT FOR FROGN VANNVERK

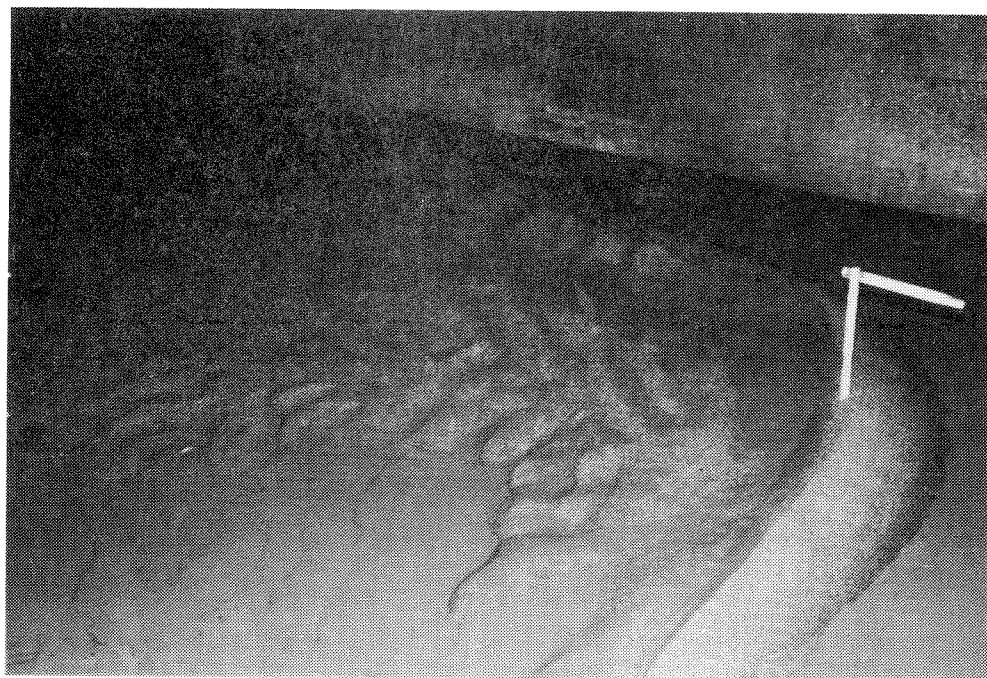
Det ble den 30. juli besluttet å gjennomføre en inspeksjon i spylevannstanken for å se om deler av sanden var havnet der. Undertegnede gikk ned i tanken og det ble påvist store sandmengder og litt antrasitt som lå i tykke lag på bunn ca. 10 - 15 cm, 6 - 8 m<sup>2</sup>. Figur 2 viser filtersand på bunn av spylevannstanken.

Figur 2. Store filtersandmengder ble påvist på bunnen i spylevannstanken hvor den ikke skulle være.

Mulighetene for at mye av sanden var vasket videre ned til pumpestasjonen for avløp er høyst sannsynlig.

Flere forhold tyder imidlertid på at minst en av filterne mister sand via filterbunnen på forbruker siden.

Mandag den, 26. august 1985 ble filter nr. 2 åpnet i bunnen. Store hardpakke sandmasser blokker mannehullet og intens hakking måtte til for å grave seg frem til bunnplaten. Det var for trangt til å klarlegge årsaken til at sanden har passert gjennom filteret, men det synes klart at flere av de 425 dysene i bunnen må være ødelagt på en eller annen måte.

Hovedårsaken til de dårlige renseeffektene ved Frogn vannverk er nå klarlagt og skyldes tap av sand fra filtermassen fra filter nr. 2. Denne sanden har akkumulert seg under filterbunn og delvis i rørene på forbrukersiden og er tappet inn i spylevannsbassenget via filtratvannledningen. Noe sand har også gått ut på nettet. Sanden vil delvis også blokkere tilbakespylingen som dermed blir mindre effektiv.

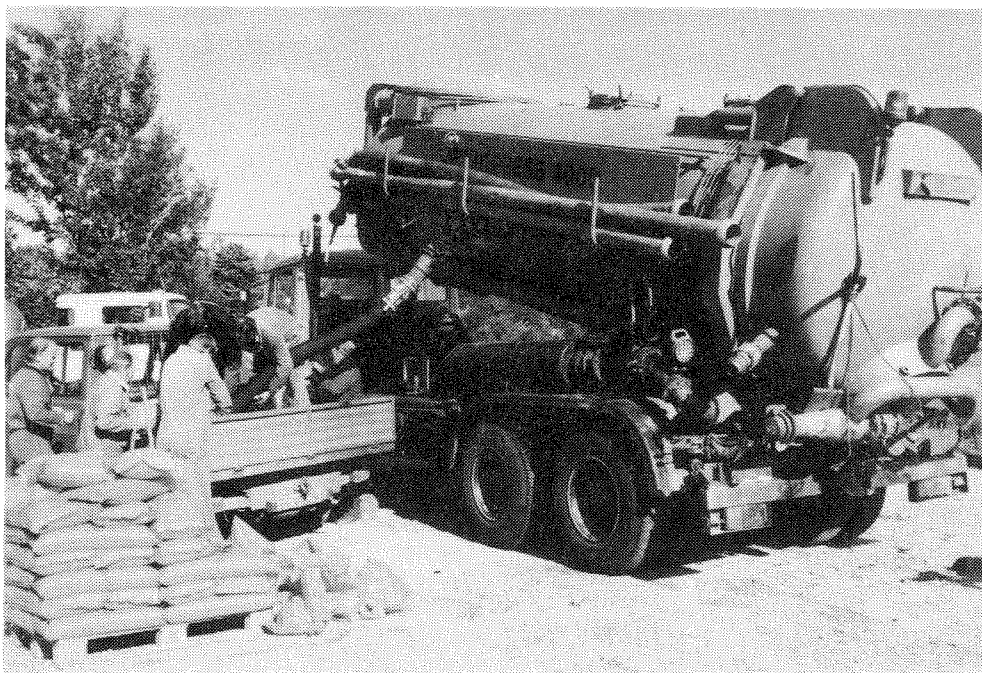
Figur 3. Spesial slamsugebil Univac press 4000 ble benyttet for tømming og fylling av sand og antrasitt ved Frogn vannverk.

Det ble allikevel bestemt at alle nødvendige sandlag kjøpes inn på forhånd før filteråpning, men at antrasitten benyttes om igjen. Forberedelsene til filterutskiftningen tok noe tid, men den 9. september var alt klart. Sand og antrasitt ble suget ut ved hjelp av en spesialslamsugende bil (figur 2).
