**Dødelighet ved Osen Klekkeri
og Fiskeoppdrett**

Testing av fórautomat

20. desember 1988

Rosseland, Bjørn Olav
Andersen, Sigbjørn

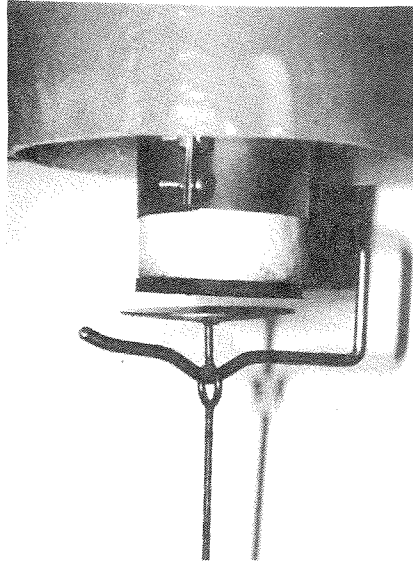
Figur 4. Spalteåpningen mellom pendelplaten og munning av fôrsylindren på Osen-automaten.

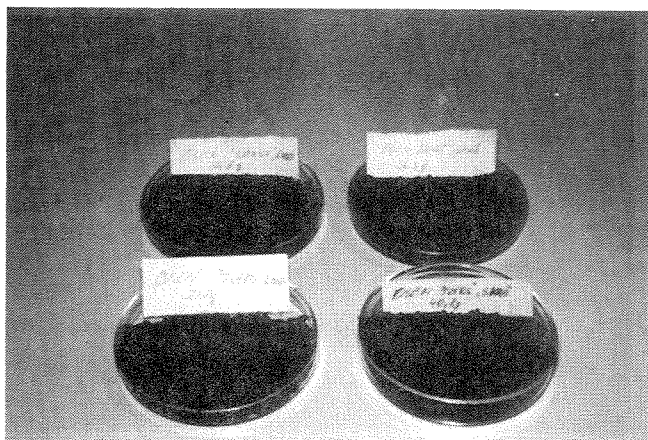
en god overenstemmelse mellom de tre serier i samme slagretning, mens det tildels var stor forskjell mellom slagretningene. Fôrmengden fra de to automatene viste også store forskjeller på de samme retningene, til tross for at de var innstilt med samme maksimale spalteåpning (tabell 2, figur 5).

Figur 5. Fôrmengden etter 50 slag på tvers og langs av pendelens opphengningsakse fra Osen-automaten stilt loddrett og i maksimal vinkel.

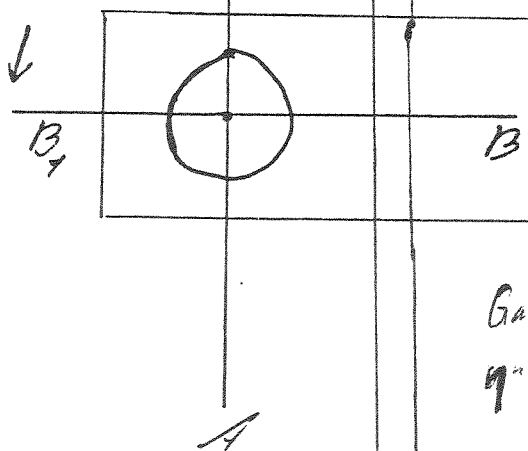
Måkning
av vinklar →

$f_1 - A = 14 \text{ mm}$ på 310 mm (stativets bredd 310 mm)

$f_1 - B = 10 \text{ mm}$ på 310 mm

dimension på stativet: 9" x 6" på 4" x 4" dragere à 5 meter.
