O-88141

**Dødelighet ved Osen Klekkeri
og Fiskeoppdrett**

Testing av fórautomat

Rapportens tittel:	Dato:
Dødelighet ved Osen Klekkeri og Fiskeoppdrett. Testing av fôrautomat.	20. desember 1988
	Prosjektnummer:
	0-88141
Forfatter (e):	Faggruppe:
Rosseland, Bjørn Olav Andersen, Sigbjørn	Akvakultur
	Geografisk område:
	Sogn og Fjordane
	Antall sider (inkl. bilag):
	32

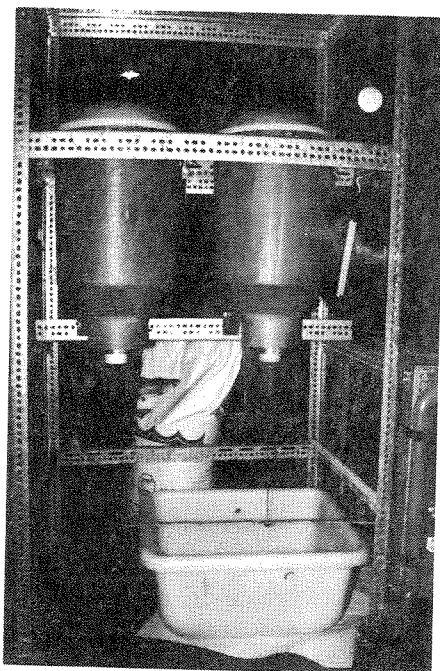
Figur 1. Fôrautomatene produsert av Damfo A/S og levert av Ewos. Automaten fra Osen til høyre. Stativet brukt til opphenging kunne vippe automatene i to retninger.

De to automater var svært forskjellig utformet med hensyn til pendelens konstruksjon. Som vist i figur 1 og tabell 1, var lengden på pendelen forskjellig, med kortest pendel på automaten fra Osen. Også platen der fôret ligger ann øverst på pendelen var mindre på Osen automaten (tabell 1). I loddrett stilling var ingen av spalteåpningene mellom toppplaten og munningen av sylindere parallele, men hadde en skjevhet (figur 4). De mål som ble funnet på automaten fra Osen, og slik automaten fra Ewos ble levert står i tabell 1. Målet på Osen-automaten er slik den var innstilt under uhellet. Før doserinsforsøket startet ble Ewos-automaten innstilt likt med Osen-automaten, med en

maksimal spalteåpning på 7 mm. Det var en bøy i opphengingsaksen på Osen-automaten, men denne ble ansett for ikke å ha betydning for hverken opphengning eller dosering.

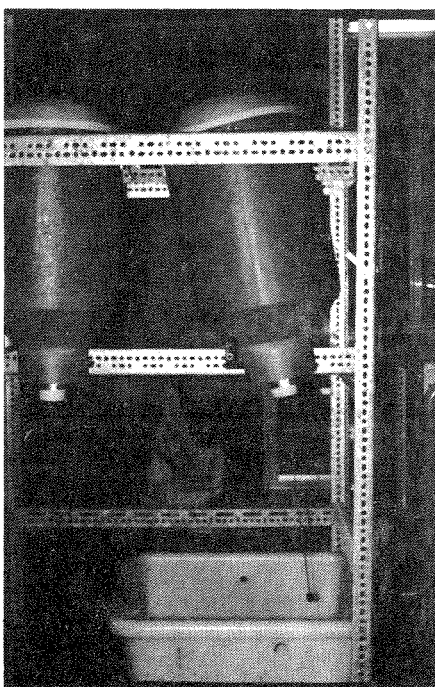
Figur 2. Opphengningen av automatene i de to hellingsvinklene som ble brukt i forsøket. Den maksimale vinkelen ble bestemt utfra kontakt mellom anleggsplaten øverst på pendelen og munningen på fôrsylindren.

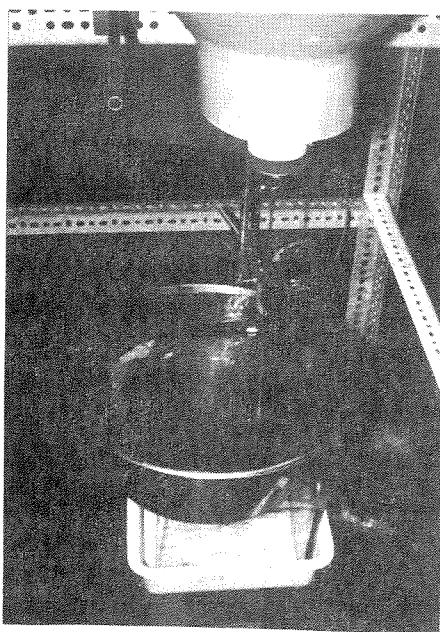
Figur 3. Opphengning av fôrautomaten fra Osen for testing av utforing på grunn av vannstrøm.

Automaten fra Osen ble brukt i forsøket. Ved igangsetting av vannstrømmen ble pendelen umiddelbart trukket ut til siden. Imidlertid var denne bevegelsen såpass treg i forhold til et slag, at det ikke kom fôr ut i vannet. Selv ikke gjentatte av og påsettinger av vannstrømmen medførte utfôring fra automaten.

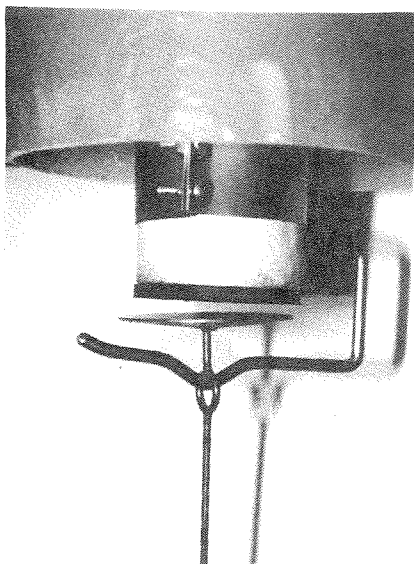
Figur 4. Spalteåpningen mellom pendelplaten og munning av fôrsylindren på Osen-automaten.

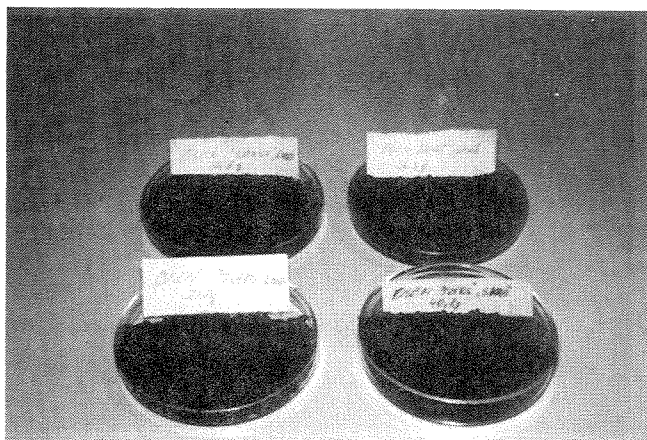
en god overenstemmelse mellom de tre serier i samme slagretning, mens det tildels var stor forskjell mellom slagretningene. Fôrmengden fra de to automatene viste også store forskjeller på de samme retningene, til tross for at de var innstilt med samme maksimale spalteåpning (tabell 2, figur 5).

Figur 5. Fôrmengden etter 50 slag på tvers og langs av pendelens opphengningsakse fra Osen-automaten stilt loddrett og i maksimal vinkel.

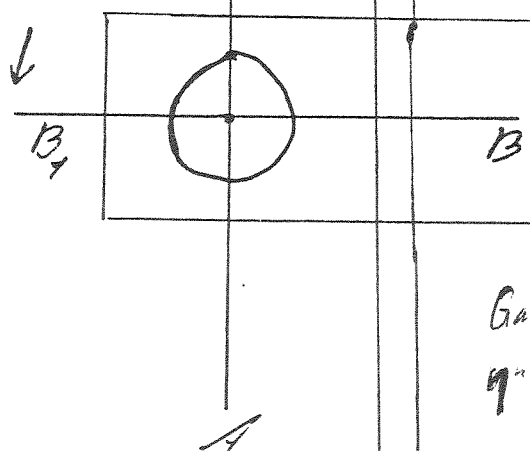
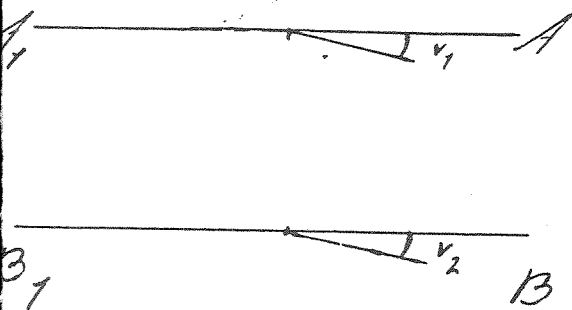
Helling:

$v_1 - A = 14 \text{ mm}$ på 310 mm (Stativets bredd 310 mm)

$v_2 - B = 10 \text{ mm}$ på 310 mm

dimension på stativet: 9" x 6" på 4" x 4" dragere à 5 meter.
