O-94111

"Løkluktproblemet"
ved Oslo Lufthavn
Fornebu

Miljøtekniske undersøkelser
fase 1 og forslag til fase 2

NIVA - RAPPORT

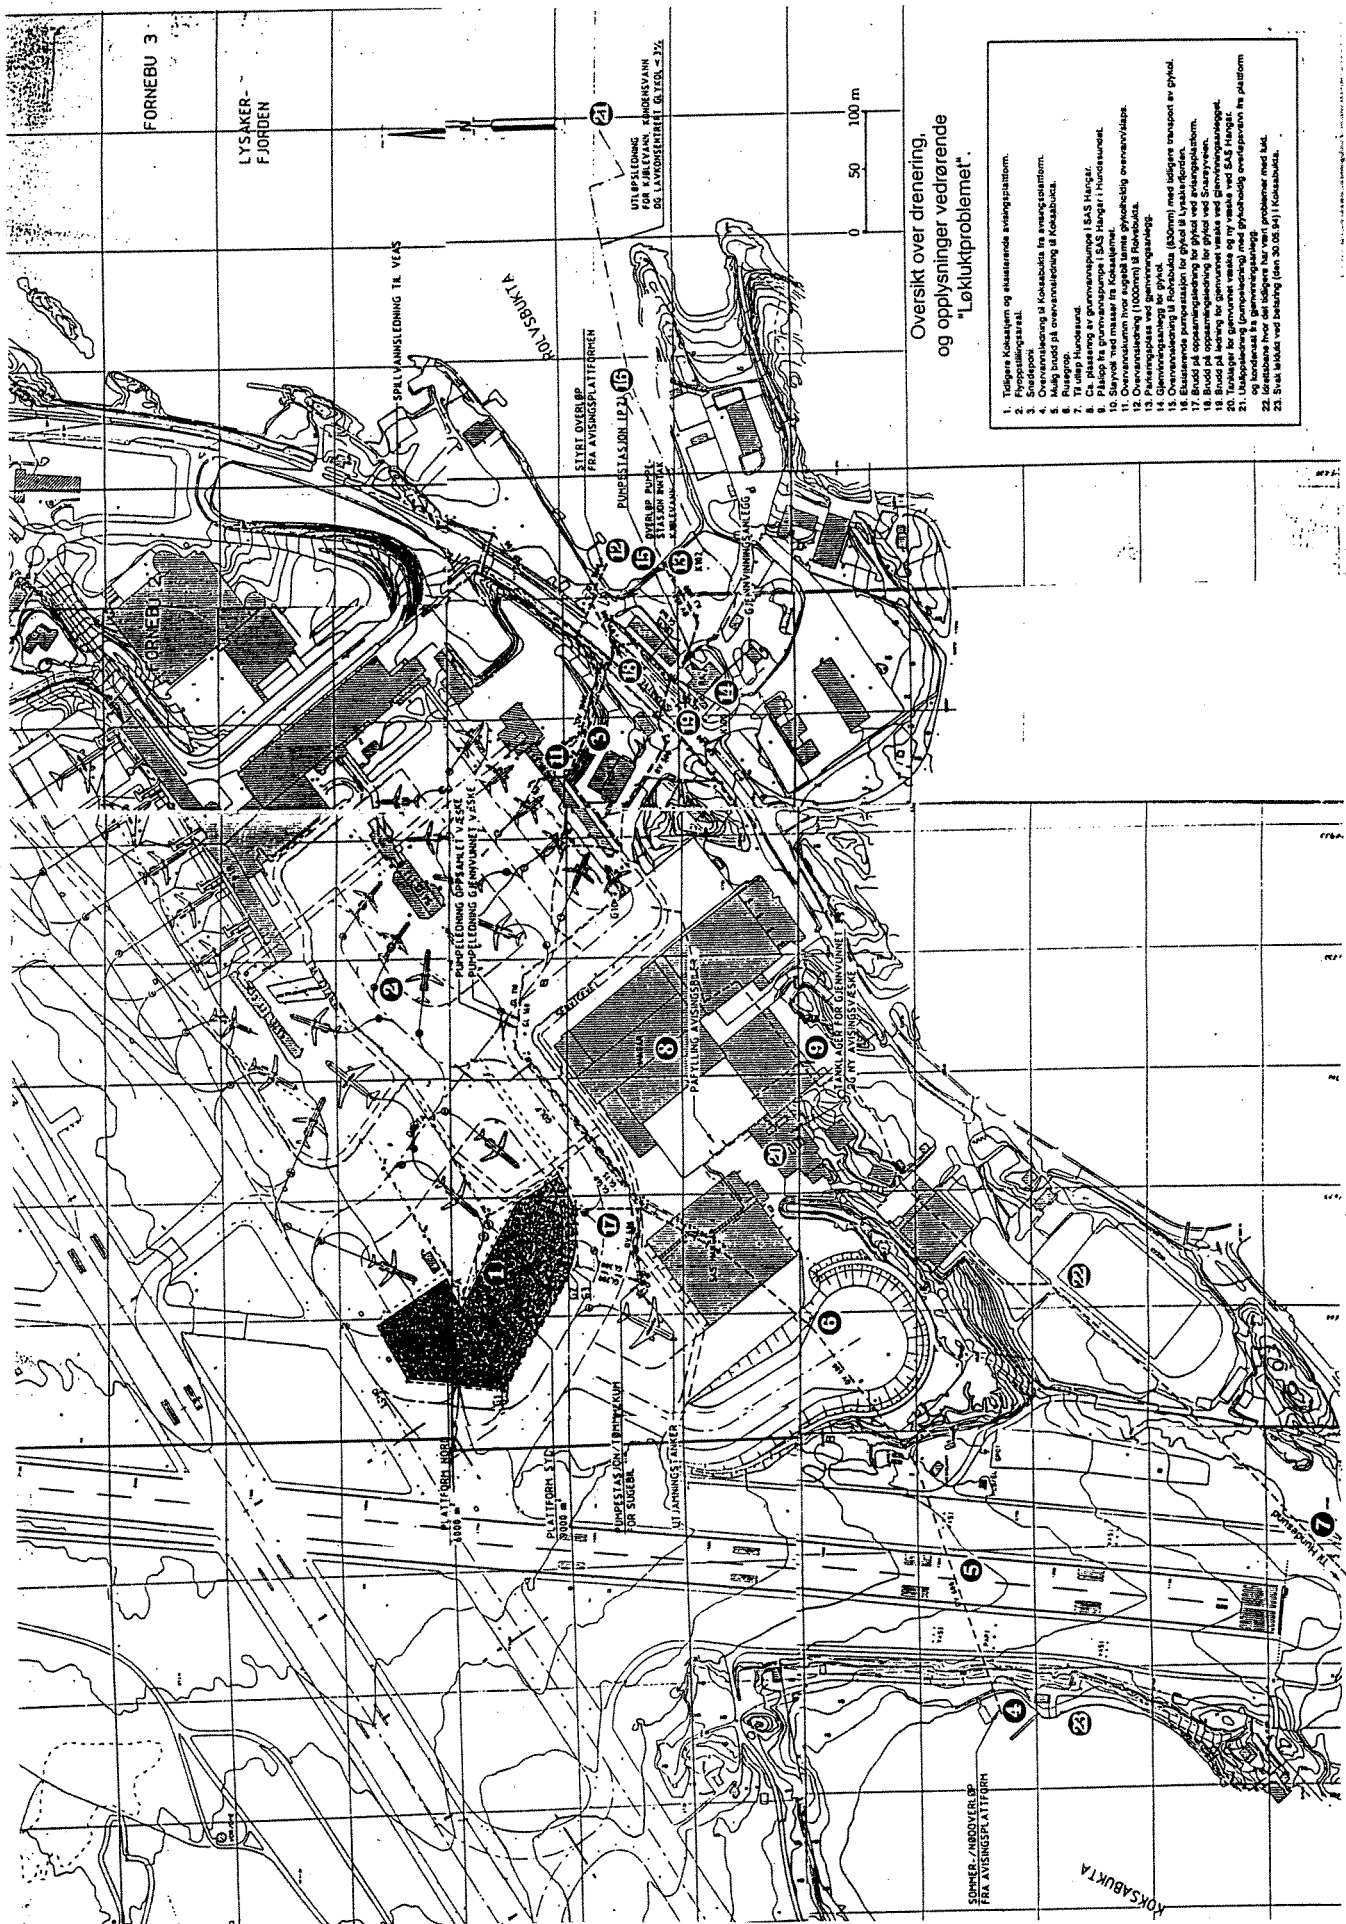
Oversikt over drenering, og opplysninger vedrørende "Løklukproblemet".

Ledningen har hatt tilførsel av glykolholdig avløpsvann fra grunnvannspumpe i SAS hangaren (nr.9). Det bør undersøkes om glykol/merkaptaner, som ligger i grunnen under Koksatjernet eller i dette området, lekker inn i overvannsledningen. I tillegg kan glykol muligens gå i terreng fra overvannsledning til Koksabukta og ned mot ledning til Hundesund.

Ledningen har også transportert glykolholdig overvann/eventuelt grunnvann fra en lekkasje ved SAS lager for gjenvunnet væske (nr. 20).

Under befaring den 30.05.94 (se kap 2.6.3) kunne ikke overvannskummene til ledningen finnes igjen. Ledningen har tidligere mottatt glykolholdig overvann fra avisingsplattformen, glykolholdig overvann fra flyoppstillingsarealet (nr. 2) og muligens overvann fra tidligere snødeponi (nr. 3). Dersom ledningen er utett i skjøter eller den har brudd, kan glykolholdig overvann ha lekket ut i grunnen. Det kan også tenkes at smeltevann fra snødeponiet, som var lokalisert i dette området, har trengt ned i grunnen og kan lekke inn i overvannsledningen. Overvannsledningen kan også ha innlekking av grunnvann fra grunnen under avisingsplattform eller flyoppstillingsområdet.

Under befaringen 09.05.94 og 30.05.94 (se kap 2.6.2 og 2.6.3) luktet det "løk" i overvannskummer fra og med Rolvsbukta, forbi gjenvinningsanlegget og til Snarøyveien. Det luktet ikke løk i kum vest for postterminal, og vi fant ikke overvannskum i knutepunkt langs de to forgreiningene. Det er mulig at disse ledningene er avviklet.

2) Overvannsledningen mellom Koksatjernet og Koksabukta kan være av dårlig kvalitet: Det er indikasjoner på at denne ledningen kan ha brudd (nr.5) under rullebane nord-syd (p.m, Svevad, 1994). Overvann som har lekket ut kan derfor ha blitt lagret i jorda og blitt tilført Koksabukta spesielt ved store regnskyll.

Alle ledninger som fører glykol er tetthetsprøvet i løpet av de par siste år. Det ble funnet tre lekkasjer (1990/91), hvor den mest alvorlige var ved overføringsledning fra plattform til gjenvinningsanlegg. Mellom avisingsplattform og pumpestasjon var to ledninger ikke skjøtet tilstrekkelig. Det vil si at store deler av glykolen den første sesongen 1989/90 ble tilført grunnen (nr. 17). To mindre lekkasjer ble funnet på pumpeledning for ferdig glykol fra gjenvinningsanlegg til avisingsplattform (i bend like ved gjenvinningsanlegg nr.19) og på transportledning fra plattform i bend ved Snarøyveien/asylmottaket (nr. 18).
