O-94083

Avrenning fra Renors lagringsområde for spesialavfall

Rapportens tittel: Avrenning fra Renor's lagringsområde for spesialavfall.	Dato: 15/2-1995	Trykket: NIVA 1995
	Faggruppe: Vassdrag	
Forfatter(e): Torleif Bækken	Geografisk område: Aurskog-Høland	
	Antall sider: 25	Opplag: 15

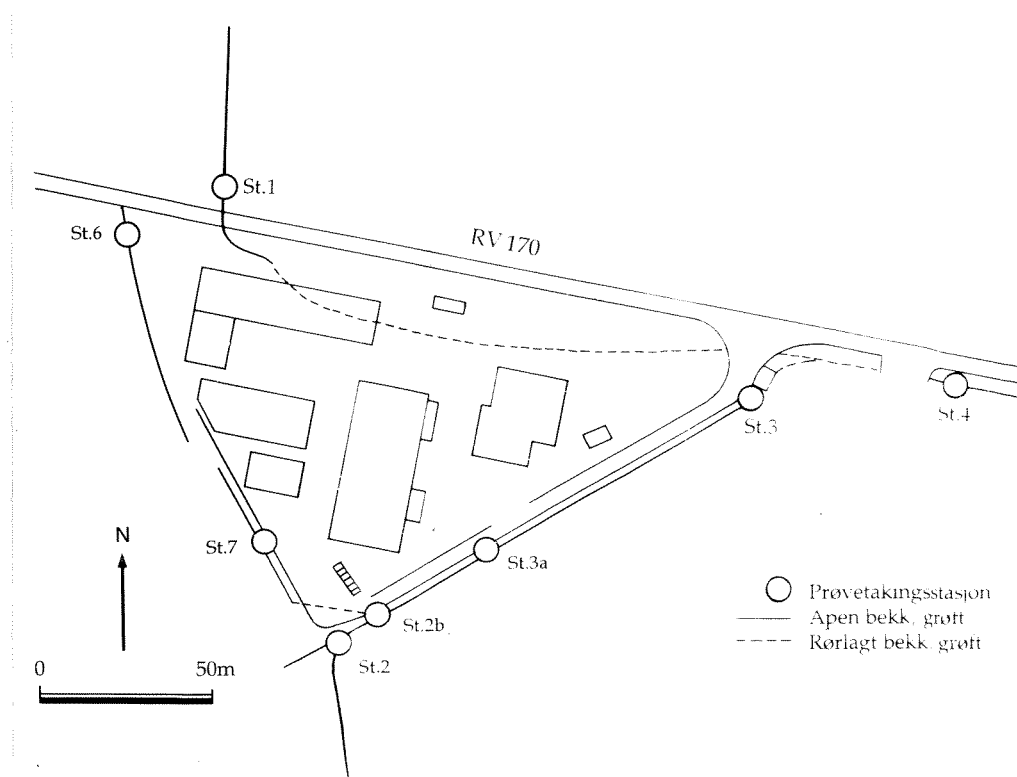
Figur 1. Kart over tomten til Renor A/S med angivelse av tilstøtende bekker/grøfter og prøvetakingsstasjoner.

Prøvetakingsstasjonene er vist på figur 1. Bekkene som går inntil tomten til Renor A/S er små grøftebekker som samler seg like oppstrøms stasjon 4 og fortsetter til en noe større bekk 2-300 m nedstrøms bedriften.

Renors lagringsområde er asfaltet. Avrenning fra asfaltflaten går tildels direkte ut i bekkene.

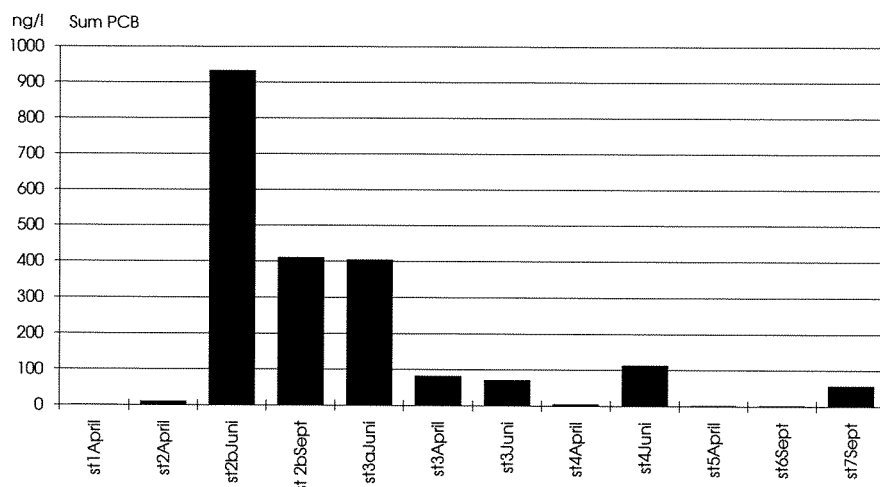
Figur 5. Konsentrasjoner av Sum PCB10 ved ulike stasjoner på ulike tidspunkt.

I april hadde referansestasjonene st 1 og 5 henholdsvis 0,5 og 1,7 ng/l Sum PCB10. Ved st 3 var konsentrasjonen betydelig høyere med 81,5 ng/l Sum PCB10. Omtrent samme verdi ble påvist ved prøvetakingen foretatt av Innlandsfiskeremda på samme sted tidligere på vinteren (NIVA 1994). Konsentrasjonen avtok imidlertid raskt nedstrøms og var ved st 4 ca 5 ng/l Sum PCB10.

I juni prøvene ble det funnet meget høye konsentrasjoner ved utløpet av kulverten, st 2b, med ca 930 ng/l Sum PCB10. Selv om det var en markert nedgang i konsentrasjonene nedover i bekken, var konsentrasjonene likevel høye også ved st 3 og 4 med henholdsvis ca 71 og 113 ng/l. Ved siste prøvetakingsrunde, i september, var det også meget høye konsentrasjoner ved utløpet av kulverten, st 2b, med ca 410 ng/l Sum PCB10. Det var også klart forhøyede verdier oppstrøms kulverten med 56 ng/l PCB10 st 7, mens det ved st 6 var relativt lave verdier. Hovedkilden for PCB-tilførselen synes derfor å ligge mellom utløpet av kulverten og st 7.

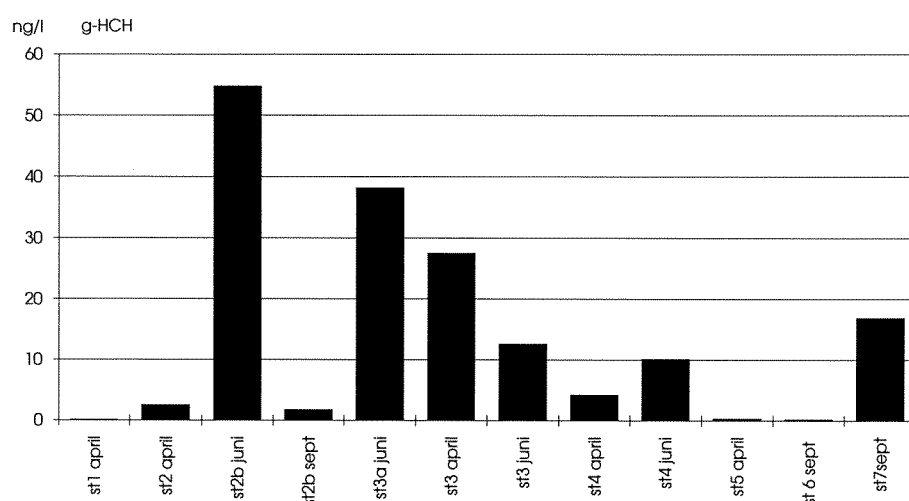
Figur 7. Konsentrasjoner av plantevernmidlet Lindan ved ulike stasjoner på ulike tidspunkt.

Også for plantevernmidlene Lindan (γ -HCH) og DDT (p,p-DDD + p,p-DDE) var det høye konsentrasjoner ved de fleste stasjonene i juni. Igjen ble de høyeste konsentrasjonene funnet ved st 2b og antyder at hovedkilden til forurensningen ligger i det området. For Lindan ble det påvist en relativt høy konsentrasjon også ved st 7, oppstrøms kulverten, i september. Særlig for DDT var det imidlertid også høye konsentrasjoner på st 3 og 4, noe som indikerer tilførsler til bekken også nedstrøms st 2b.

Lindan har vært brukt mot granbarkbiller på tømmervelter. Avrenningsvann fra eldre barkdeponier er påvist å inneholde tildels høye konsentrasjoner. Løvik (1993) fant mellom 0,4 og 328 ng/l Lindan i avrenning fra tømmerplasser og barkfyllinger i Hedmark.
