# Avrenning fra Renors lagringsområde for spesialavfall

# NIVA - RAPPORT

Rapportens tittel:	Dato:	Trykket:
Avrenning fra Renor's lagringsområde for spesialavfall.	15/2-1995	NIVA 1995
	Faggruppe:	
	Vassdrag	
Forfatter(e):	Geografisk område:	
Torleif Bækken	Aurskog-Høland	
	Antall sider:	Opplag:
	25	15

**Avrenning fra Renor's lagringsområde  
for spesialavfall**

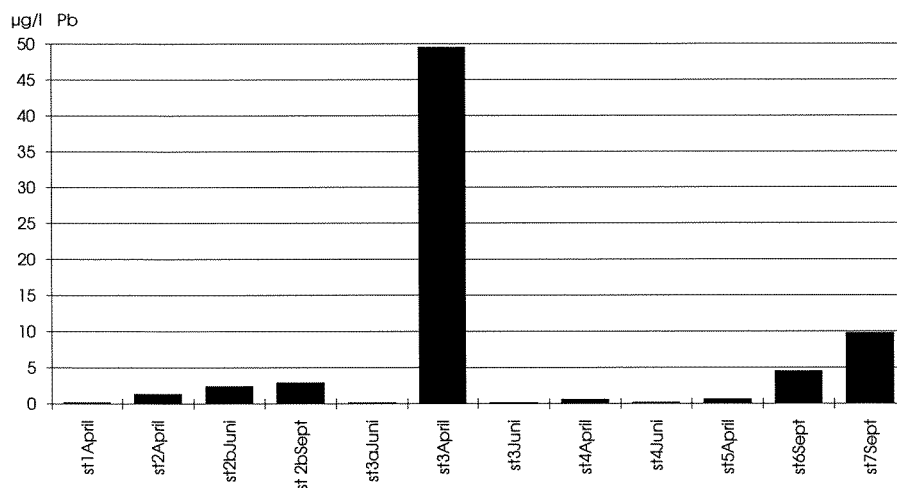
Figur 2. Konsentrasjon av bly på ulike stasjoner til ulike tidspunkt.

Konsentrasjonen av bly var meget høy i aprilprøvene fra st 3 med nærmere 50 µg/l. Den nest høyeste verdien ble registrert ved st 7 i september med 9,77 µg/l. I juni var det stort sett lave konsentrasjoner, men med forhøyet verdi ved st 2b (tabell 1-3, figur 2).

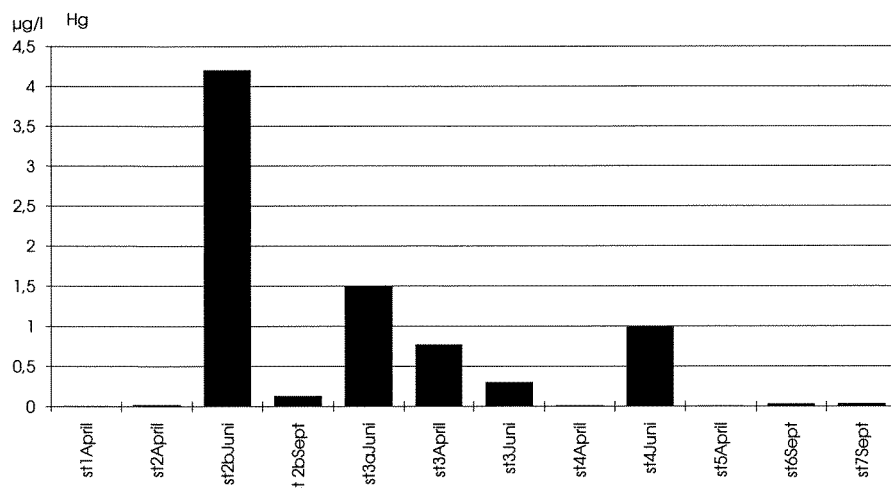
Figur 3. Konsentrasjon av kvikksølv på ulike stasjoner og til ulike tidspunkt.

For kvikksølv ble det registrert meget høye verdier i juni på st 2b og 3a med henholdsvis 4,2 µg/l og 1,5 µg/l. Forøvrig var det også høye verdier av kvikksølv på st 3 i april, st 3 og 4 i

juni og st 2b i september (tabell 1-3, figur 3).

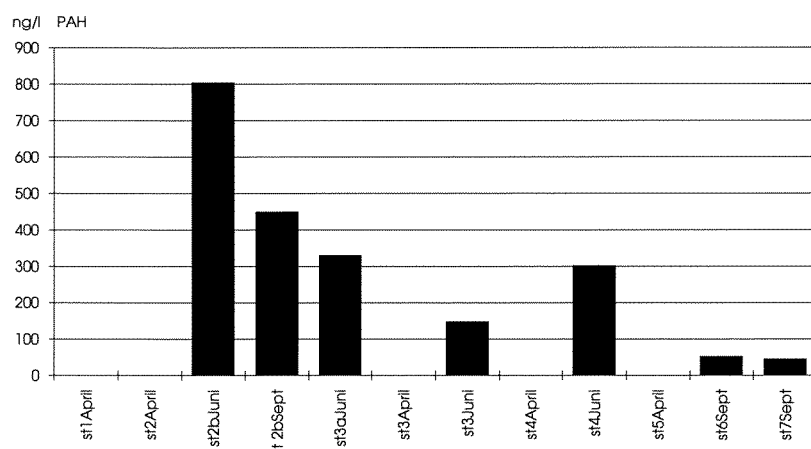
Figur 4. Konsentrasjon av PAH ved ulike stasjoner ved ulike tidspunkt.

I april var konsentrasjonene på referansestasjonene st 1 og 5 på ca 20 - 30 ng/l. Den høyeste verdien ble da registrert ved st 3 med 125 ng/l, ca 5 ganger referansen. Konsentrasjonene funnet i juni var langt høyere med den høyeste konsentrasjonen av PAH funnet ved st 2b med ca 800 ng/l. Derfra avtok imidlertid konsentrasjonene nedover i bekken. I september ble det også registrert høyest PAH-verdi ved st 2b.

Andelen av potensielt kreftfremkallende PAH komponenter, KPAH, var nokså variabelt, fra 1,5% ved st 4 i april til 36,9 % ved st 2b i september og antyder ulike typer kilder til PAH forurensningen. Konsentrasjonen av den potensielt kreftfremkallende komponenten benzo (a) pyren var i de mest forurensede prøvene i overkant av øvre anbefalte grense (WHO) for innhold i drikkevann (SIFF 1987).

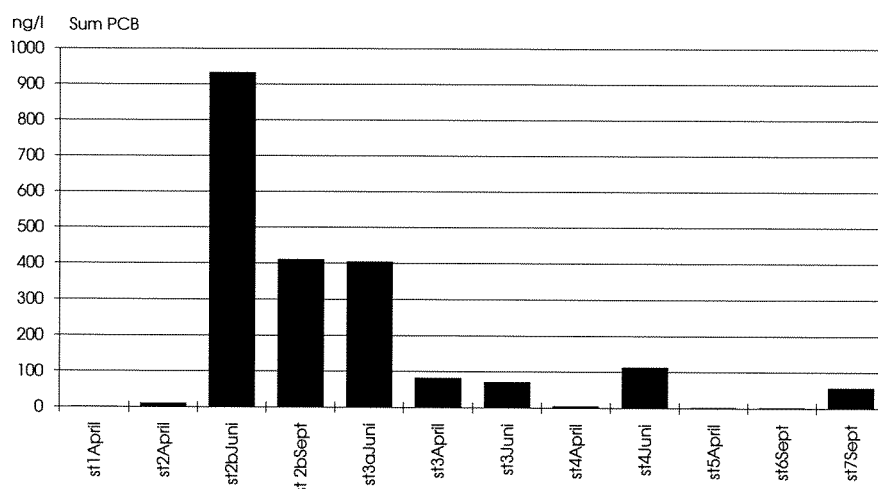
Figur 5. Konsentrasjoner av Sum PCB10 ved ulike stasjoner på ulike tidspunkt.

I april hadde referansestasjonene st 1 og 5 henholdsvis 0,5 og 1,7 ng/l Sum PCB10. Ved st 3 var konsentrasjonen betydelig høyere med 81,5 ng/l Sum PCB10. Omtrent samme verdi ble påvist ved prøvetakingen foretatt av Innlandsfiskeremda på samme sted tidligere på vinteren (NIVA 1994). Konsentrasjonen avtok imidlertid raskt nedstrøms og var ved st 4 ca 5 ng/l Sum PCB10.

I juni prøvene ble det funnet meget høye konsentrasjoner ved utløpet av kulverten, st 2b, med ca 930 ng/l Sum PCB10. Selv om det var en markert nedgang i konsentrasjonene nedover i bekken, var konsentrasjonene likevel høye også ved st 3 og 4 med henholdsvis ca 71 og 113 ng/l. Ved siste prøvetakingsrunde, i september, var det også meget høye konsentrasjoner ved utløpet av kulverten, st 2b, med ca 410 ng/l Sum PCB10. Det var også klart forhøyede verdier oppstrøms kulverten med 56 ng/l PCB10 st 7, mens det ved st 6 var relativt lave verdier. Hovedkilden for PCB-tilførselen synes derfor å ligge mellom utløpet av kulverten og st 7.

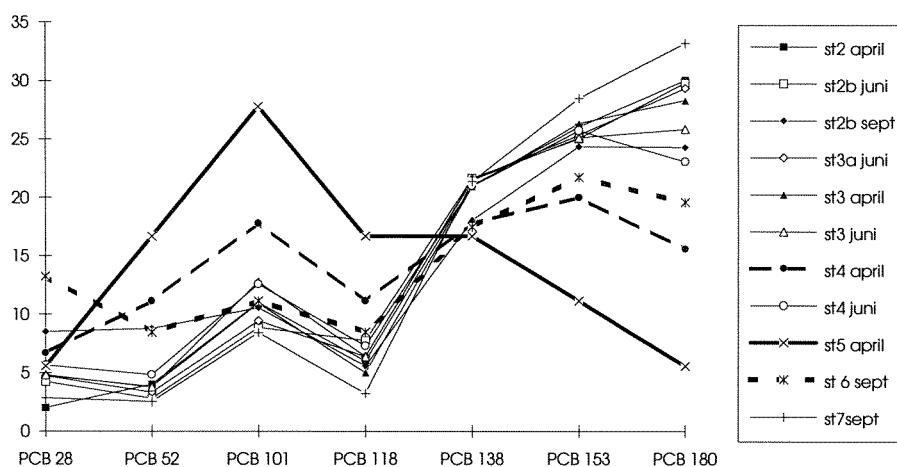
Figur 6. Fordelingen av 7 PCB forbindelser (Seven Dutch) ved ulike stasjoner og tidspunkt.

Fordelingen av sju PCB forbindelser fra området ved Renor A/S (PCB profilen) (Seven Dutch) viser lavt innhold av 3, 4 og 5 klorerte forbindelser og høyt innhold av 6 og 7 klorerte på de mest påvirkede stasjonene (figur 6). Det er det samme fordelingsmønsteret i alle prøvene fra de påvirkede lokalitetene. Det antyder samme type kilde hvert sted og hver gang. Den prøven som skiller seg mest ut er referanseprøven fra st 5. Derneft kommer st 4 i april som også er påvirket av vann fra bekken fra st 1, og st 6 i september en potensielt upåvirket, veinær lokalitet. St 2 (april) ble antatt å være utpåvirket. PCB profilen antyder imidlertid at PCB fra denne stasjonen kommer fra samme kilde som de andre, klart påvirkede, stasjonene.

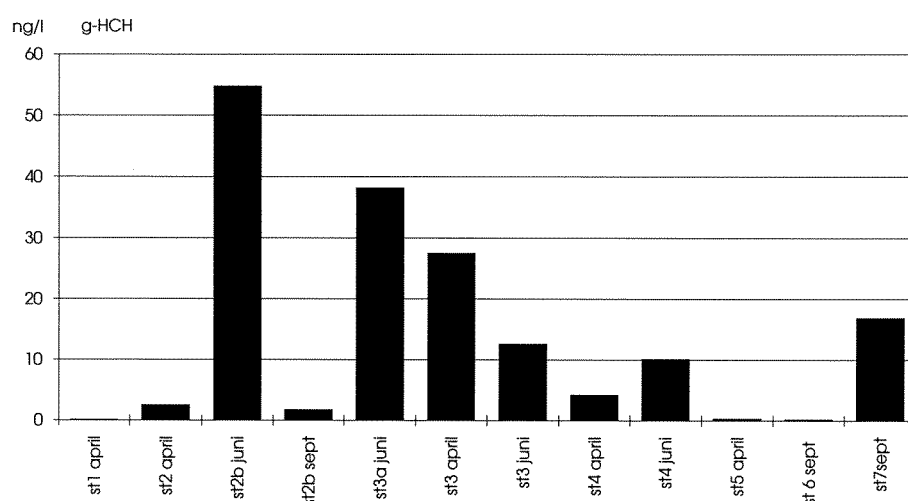
Figur 7. Konsentrasjoner av plantevernmidlet Lindan ved ulike stasjoner på ulike tidspunkt.

Også for plantevernmidlene Lindan ( $\gamma$ -HCH) og DDT (p,p-DDD + p,p-DDE) var det høye konsentrasjoner ved de fleste stasjonene i juni. Igjen ble de høyeste konsentrasjonene funnet ved st 2b og antyder at hovedkilden til forurensningen ligger i det området. For Lindan ble det påvist en relativt høy konsentrasjon også ved st 7, oppstrøms kulverten, i september. Særlig for DDT var det imidlertid også høye konsentrasjoner på st 3 og 4, noe som indikerer tilførsler til bekken også nedstrøms st 2b.

Lindan har vært brukt mot granbarkbiller på tømmervelter. Avrenningsvann fra eldre barkdeponier er påvist å inneholde tildels høye konsentrasjoner. Løvik (1993) fant mellom 0,4 og 328 ng/l Lindan i avrenning fra tømmerplasser og barkfyllinger i Hedmark.
