Overvåking av
metallforurensning
fra militære skytefelt og
demoleringsplasser

Resultater fra 5-års overvåking

NIVA - RAPPORT

Rapportens tittel:	Dato:	Trykket:
Overvåkning av metallforurensning fra militære skytefelt og demoleringsplasser.	febr.96	NIVA 1996
Resultater fra 5 års overvåkning	Faggruppe:	miljøgifter
Forfatter(e):	Geografisk område:	hele landet
Sigurd Rognerud	Antall sider:	Opplag:
	31	100

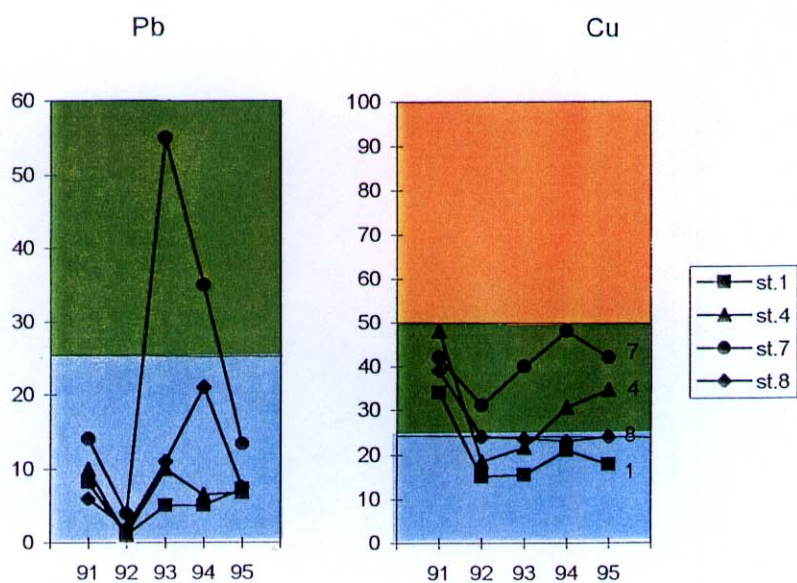
Fig. 4. Konsentrasjoner ($\mu\text{g/g TV}$) av kobber og bly på overvåkingstasjonene i Bradalsmyra skytefelt.

De små bekken (st.7 og 8) som avvanner de østligste områdene (der bl.a bygningsmassene ligger) hadde generelt noe høyere bly-konsentrasjoner enn st.4 i Veltmannåa (Fig.4). Spesielt har dette vært tilfelle ved stasjon 7 (nedstøms hovedstandplass) der verdiene har vært opp til 6 ganger høyere en referanseverdiene. Siden 1993 har imidlertid konsentrasjonene sunket, slik at situasjonen i på alle målepunktene er tilfredstillende i 1995. Kobberverdierne var også høyere ved st.7 slik at vannkvaliteten får klassifikasjonen "mindre god" i denne bekken. Forøvrig var konsentrasjonene ikke spesielt høye og vannkvaliteten kan betegnes som god også i bekken som avvanner miljøtestanlegget (st.8). Liten vannføring gjør at omfanget av forurensning fra hovedstandplass har et beskjedent omfang og i hovedsak er begrenset til selve skytefeltet's umiddelbare nærhet. Vi ser imidlertid at konsentrasjonene av kobber i Veltmannåa i 1995 økte til det dobbelte når den har passert testsenteret. Det ser ut til at denne trenden er stigende. Det tidsmessige bilde over disse 5 årene viser ingen dramatiske endringer, med unntak av st.7. Der har imidlertid også konsentrasjonene sunket til et akseptabelt nivå i 1995.

Vannkvaliteten kan betegnes som god med hensyn til bly på alle målestasjonene i 1995. I 1993 var det mindre god vannkvalitet i bekken som avvanner hovedstandplass, men denne situasjon har bedret seg betydelig de siste to årene. Vannkvaliteten med hensyn til kobber var god i Veltmannåa før den passerer inn i feltet og i bekken som avvanner miljøtestanlegget. Den var mindre god i Veltmannåa når den renner ut av feltet og i bekken som avvanner hovedstandplass. I perioden 1992-95 har påslaget i Veltmannåa gradvis økt etter passasjen gjennom testsenteret. Denne tendensen bør overvåkes videre og årsaken bør klarlegges. Forholdene ser imidlertid ut til å være under kontroll med hensyn til utslipp av bly fra Bradalsmyra skytefelt.

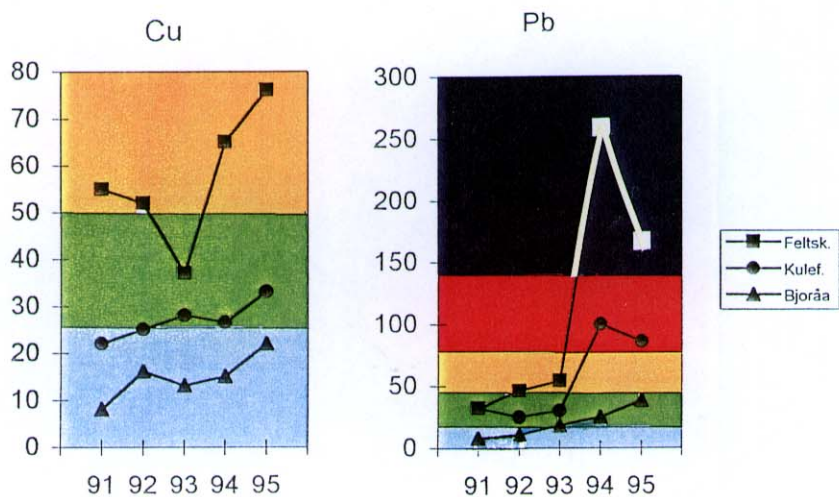
Fig.6. Konsentrasjoner av bly og kobber ($\mu\text{g/g TV}$) i mose på stasjonene i Evjemoen skytefelt.

Primærdata er gitt i vedlegget. Konsentrasjonene av kobber og bly var høyest i avrenningen fra feltskytebanen, og vannkvaliteten fra dette feltet var mindre god i de tre første årene overvåkingen foregikk (Fig.6). Det var en tendens til synkende verdier for kobber fram til 1993, men i 1994 steg konsentrasjonen betydelig. Denne økningen fortsatte også i 1995. Bly-konsentrasjonen steg i de fire første årene, mens den avtok noe i 1995. Økningen var moderat i starten, men betydelig i 1994. Dette skyldes i hovedsak gravearbeider i feltet. Effektene av dette ble fortsatt registrert i 1995. Utviklingen er imidlertid urovekkende og viser at en videre overvåking er påkrevet. Vannet var svært humuspåvirket ved alle observasjonene som ble gjort under feltarbeidet alle årene. Humus er transportøren for metallene og det er naturlig at utviklingen i den generelle vannkvaliteten med mer humøst vann også har ført til spesielt høyere blyverdier.

Bekken ved Steinsfjellet som avvanner kulefangervollene hadde lavere konsentrasjoner enn bekken fra feltskytebanene alle årene. Det var også en markert økning i konsentrasjonene av bly i denne bekken i 1994 og 1995 i forhold til foregående år. I perioden 1991-93 var imidlertid konsentrasjonene lave og nær de en forventer som naturgitte betingelser. Dette er som ventet da prosjektilene deponeres i løsmasser (voller) et stykke fra bekken, og sigevannet må dessuten infiltreres i sandavsetninger før det når bekken. Likevel var verdiene gjennomgående noe høyere enn i Bjoråa. Paralleliteten i utviklingen i konsentrasjonene i Bjoråa og i bekken fra feltskytebanene indikerer at feltskytebanen har innflytelse på vannkvaliteten i Bjoråa også så langt nede som ved utløpet av feltet. Verdiene i Bjoråa var likevel innenfor de grenser som er satt for en god vannkvalitet for kobber, mens de var mindre god mht. bly.

De betydeligste forurensninger av bly og kobber i skytefeltet er i hovedsak knyttet til feltskytebanen, men også konsentrasjonene i bekken som avvanner kulefangervollene har økt betydelig siden 1993. I 1995 må vannkvaliteten i denne sistnevnte bekken klassifiseres som mindre god (kobber) til dårlig (bly). Gravearbeidene i feltskytebanen i 1994 ga store økninger i konsentrasjonene av både bly og kobber i bekken som avvanner feltet. Denne situasjonen holdt seg også i 1995 slik at vannkvaliteten i kan klassifiseres som meget dårlig med hensyn til bly og nokså dårlig med hensyn til kobber. Det bør så langt som mulig unngås å grave i feltskytebanen da mengden av utløste kobber og bly som er bundet til humusstoffer i feltet er betydelig etter mange års bruk. Alle inngrep som vil redusere oppholdstiden av vann i dette feltet vil føre til økt mobilitet av kobber-, og bly-humuskomplekser. Dette vil ha betydning for vassdraget nedstrøms slik det også er registrert i Bjoråa ved utløpet av feltet. Der har konsentrasjonene av både bly og kobber økt helt siden overvåkingen startet i 1991.

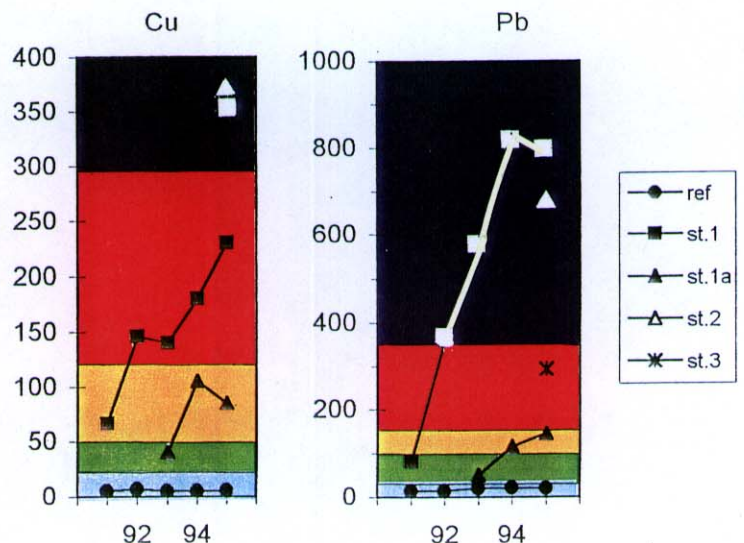
Fig. 8. Konsentrasjoner av bly og kobber (µg/gTV).

Resultatene fra overvåkningsundersøkelsen er vist i Fig.8. Alle referanseprøver i området viste lave verdier og god vannkvalitet. I Larsmyrbekken (st.1) har konsentrasjonene av kobber økt jevt og trutt fra 1991 og fram til 1995. Konsentrasjonen har økt til det 4-dobbelte tilsvarende ca. 22 ganger høyere enn bakgrunnsverdiene. Utviklingen av bly-konsentrasjonen i bekken er enda mer dramatisk. I 1994 og 1995 var verdiene ca. 10 ganger høyere enn de som ble målt i 1991 og ca. 140 ganger høyere enn bakgrunnsverdiene. En vesentlig del av dette bly forventes å sedimentere i Brenntjern. Fra og med 1993 ble en stasjon også lagt til utløpsbekken fra tjernet (st.1a). Konsentrasjonene viste en økning fra 1993 til 1994/1995 slik som også ble observert i Larsmyrbekken. Dette betyr at til tross for sedimentasjonen i tjernet har også vannet som renner ut forhøyede verdier av bly og kobber. Konsentrasjonene i Larsmyrbekken er så høge at det er store sjanser for gifteffekter på akvatiske organismer. Det ble også eksponert moser lenger opp i Larsmyrbekken som viste konsentrasjoner på samme nivå som i innløpet til Brenntjern. På bakgrunn av kriterier for metaller i vann må vannkvaliteten i Larsmyrbekken betegnes som meget dårlig og i utløpet fra tjernet som dårlig.

Vannføringen i bekken som avvanner banene 5/6 (st.2) var liten, men konsentrasjonene var høge på nivå med de som ble registrert i Larsmyrdalen. Det samme var tilfelle i bekken som avvanner den store PV-banen (st.3). selv om blykonsentrasjonene var noe lavere.

Konsentrasjonene av bly og kobber i bekken som avvanner feltskyttebanen i Larsmyrdalen har stadig økt siden overvåkingen startet i 1991. Vannkvaliteten karakteriseres i 1995 som meget dårlig. Den betydelige og urovekkende økningen i blykonsentrasjonene krever spesiell oppmerksomhet. Utviklingsforløpet må ses i sammenheng med de gravearbeider som ble gjort i feltet i overvåkningsperioden. Humus-metall komplekser vil mobiliseres og renne ut i bekken dersom en roter opp i humus- og jordsjiktet som inneholder deponerte prosjektiler. Humusstoffene virker som transportører for metallene og siden kan disse frigjøres eller inngå i næringskjeden hvis forholdene ligger tilrette. Det bør derfor vurderes å gjøre tiltak for å stanse denne utviklingen. Vannet som renner ut av Brenntjern har også dårlig vannkvalitet og er preget av forurensningene i Larsmyrdalen. Vannkvaliteten i bekkene som avvanner den store PV-banene og mitr/liten PV bane er også meget dårlig. Sedimentene i Storvatnet var klart forurenset av antimon, bly og kobber dvs de samme elementene som er hovedbestanddelene i prosjektilene. Utviklingen i Steinsjøfeltet bør overvåkes nøye i årene fremover og en plan for tiltak for å begrense avrenningen av tungmetaller bør utarbeides så snart som mulig.

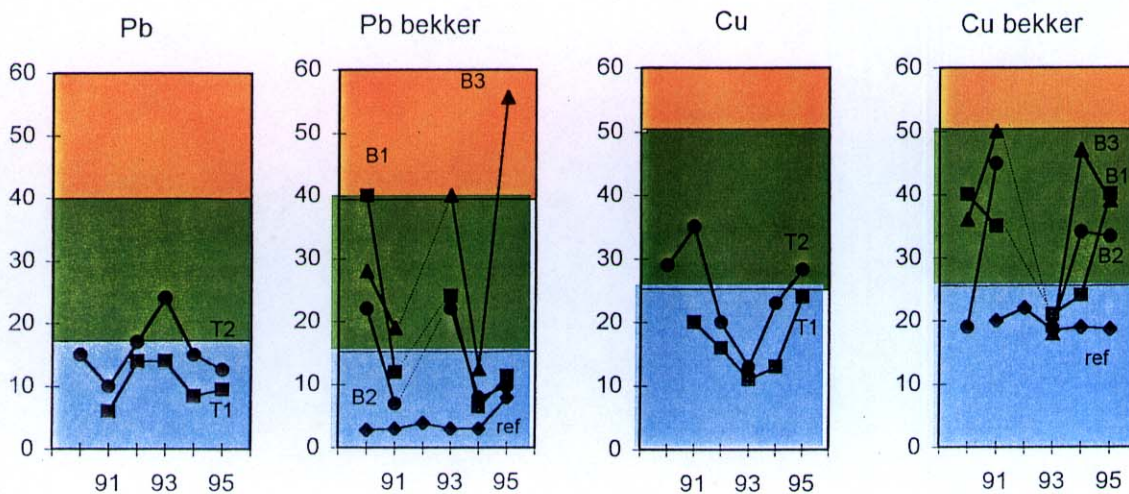
Fig.10. Konsentrasjoner ($\mu\text{g/g TV}$) av tungmetaller i moser fra bekker i Terningmoen skytefelt.

Konsentrasjonene i bekkene var gjennomgående noe høyere enn i Terninga, og vannkvaliteten kan betegnes som god til mindre god (Fig. 10). Konsentrasjonene i bekkene svinger en del fra år til år, sannsynligvis på grunn av store variasjoner i vannføringen. Vannkvaliteten i Terninga kan betegnes som god før bekkene tilkommer, mens den etter at bekken tilkommer ligger i overgangsonen til klassen mindre god (T.2). Vi ser at påslaget i konsentrasjon av kobber mellom T1 og T2 var størst i 1991 og 1994, da også konsentrasjonene i bekkene var høgest. I 1993 og 1995 var påslaget lite. Det er med andre ord en meget god overenstemmelse mellom resultatet fra bekkene og målingene i Terninga. Dette viser at denne overvåkningsmetoden også kan fange opp meget små endringer i konsentrasjonene i eventuelle sidebekker av mindre størrelse. Konsentrasjonene av bly økte i bekkene fra 1991 til 1993, men sank noe i 1994. B1 og B2 hadde god vannkvalitet mht. bly i 1995, mens B3 hadde nokså dårlig vannkvalitet. Resultatene fra bekkene stemmer generelt meget bra med mønsteret i økningen i Terningåa fra T 1 til T 2.

Det har vært klare år til år variasjoner i konsentrasjonene av bly og kobber i bekkene som avvanner feltskytebanene. Totalt sett har effektene på vannkvaliteten i Terninga vært liten selv om bekkene fra skytefeltet bidrar til en økning av konsentrasjonene i Terninga. Vannkvaliteten i Terninga nedstrøms skytefeltet kan klassifiseres som god til mindre god, sannsynligvis avhengig av variasjonen i hydrologiske forhold. Forurensningene fra feltskytebanene er derfor et lokalt problem som i hovedsak har hatt betydning i de lokale bekkene. Forurensningsbidraget til Glåma er beskjedent.

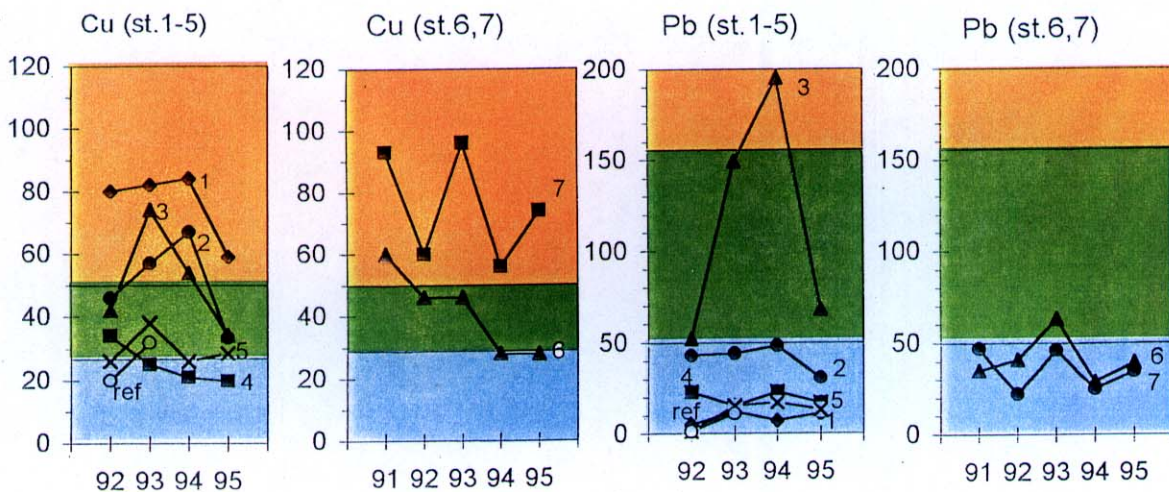
Fig.12. Konsentrasjoner(µg/g TV) i mose på stasjonene i Mauken skytefelt

Primærdata for overvåkningsperioden er gitt i vedlegget. Konsentrasjonene av bly og kobber har vært relativt stabile i overvåkningsperioden med unntak av verdiene for bly på st.3 (foran selvanviserene) og st.6 som økte betydelig i 1993 (Fig.12). Økningen fortsatte på stasjon 3 i 1994, men gikk betydelig ned i 1995. Konsentrasjonene ved st.6 gikk tilbake til verdier nær de som ble registrert ved starten av overvåkingen. I forhold til referanseverdiene var det et påslag i konsentrasjonene for kobber på de fleste stasjonene, sjøl om økningen var relativt moderat. Unntaket var bane 10 (st.4) og bane 17 (st.5) der ingen forurensning ble registrert. Dette er forståelig da disse banene i liten utstrekning benyttes til skyting med handvåpen. Stasjon 6 har også vist en synkende tendens og har de siste to årene vært nær de naturgitte forhold. For de andre banene kan vi si at vannkvaliteten kan karakteriseres som mindre god. Det ble tidligere registrert spesielt høge blyverdier i avrenningen gjennom grøfta foran selvanviserene (st.3), men verdiene var betydelig lavere i 1995. Dette er rimelig da kulene blir sterkt deformert og delvis splintret ved anslag mot selvanviseren og følgelig lett tilgjengelig for korrosjon. Det er rimelig å anta at den våte sommeren i 1995 har bidratt til høy vannføring og en betydelig fortyningseffekt for utlekkede metaller. Den relativt store vannføringen i de viktigste bekken ut fra skytefeltet gjør at forurensningene fra de mest belastede delene av feltet blir fortynnet såvidt mye at forurensningseffekter utenfor feltet er usannsynlig.

Bekkene i skytefeltet på Mauken tilføres lokale forurensninger av bly og kobber som følge av skyting spesielt med handvåpen. Vannkvaliteten i bekkene fra de mest belastede banene kan generelt klassifiseres som mindre god til nokså dårlig. På grunn av stor fortyning er det likevel ikke registrert forurensnings-effekter i bekkene som renner ut av skytefeltet. Bruk av selvanvisere øker korrosjonshastighet og utlekkingen av metaller betydelig på grunn av deforming og delvis oppsplitting av prosjektilene. Plassering av slike i nær tilknytning til bekker bør unngås. De store nedbørmengdene i Nord-Norge sommeren og høsten 1995 har gitt gode fortyningsmuligheter for utlekkede metaller. Hovedsakelig på grunn av dette viste konsentrasjonene en synkende tendens ved nesten alle stasjoner i 1995

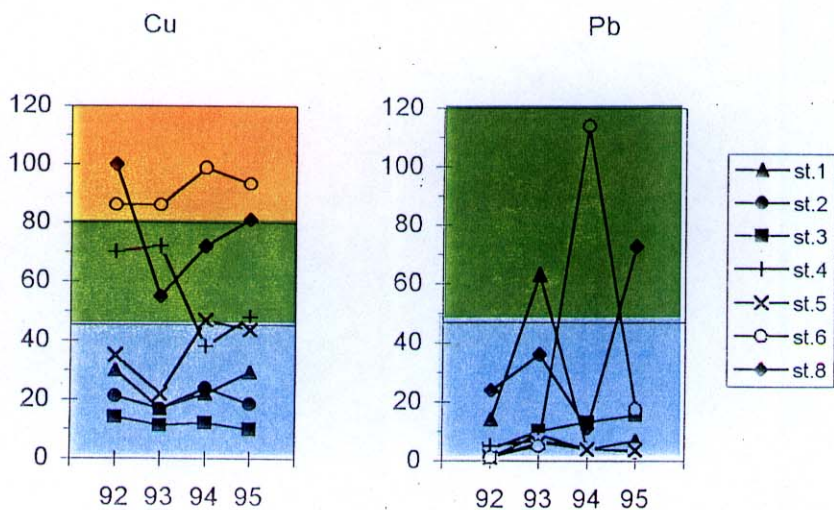
Fig. 14. Konsentrasjoner (µg/g TV) i mose i Porsangermoen skytefelt.

Primærdata for overvåkningsperioden er gitt i vedlegget. Det var generelt små endringer i konsentrasjonene av kobber fra 1992 til 1995 (Fig.14). Generelt må vannkvaliteten betegnes som god ved alle stasjonene fra og med Gjeddevatn og nedover, mens den var mindre god oppstrøms. Dette sistnevnte skyldes ikke bare avrenning fra korroderte prosjektiler, men de geologiske formasjoner som har et naturlig høgt kobberinnhold.

Blyverdiene ved stasjonene 1,6 og 8 har variert endel i overvåkningsperioden. I 1994 var blyverdiene relativt høge ut av Yngelvatn (st.6) noe som må ses i sammenheng med bruken av stridsløypa. Kjøring i løypa økte erosjonen betydelig spesielt i de regnrrike periodene. Som en følge av dette var Yngelvatnet sterkt humuspreget i perioder (Kurt Dale personlig meddelelse). I 1995 var imidlertid verdiene betydelig lavere. Årsakene til toppen i Andersbekken (st.1) i 1993 er ukjent, men parallell- analyser ga samme resultat. Utløpet av Røyrvatn hadde forhøyde verdier i 1995. Fra tidligere undersøkelser vet vi at sedimentene i dette tjernet er sterkt forurenset av bly bl.a. på grunn av selvanvisere utsatt på isen vinterstid. Det er mulig denne aktiviteten kombinert med tidligere forurensning er årsaken. For de andre stasjonene var konsentrasjonene nær bakgrunnsverdier.

Vannkvaliteten i Porsangermoen skytefelt var god til mindre god. Påslager av bly og kobberforurensninger som følge av korroderte prosjektiler var beskjedent i nedre del av feltet. I enkelte år ble det imidlertid observert forhøyede blyverdier i den øvre delen av feltet forårsaket av militær aktivitet. Forøvrig bidrar de naturgitte forhold (velbufret jordsmonn) til å redusere utlekkingen av metaller fra korroderte prosjektiler. De naturlig høge kobberverdiene i øvre del av feltet gjør at også konsentrasjonen av kobber i vannet naturlig var høyere enn vanlig. Gifteffekter av tungmetaller på det akvatiske økosystemet som følge av skyting med handvåpen i nedre del av feltet er derfor lite sannsynlig.

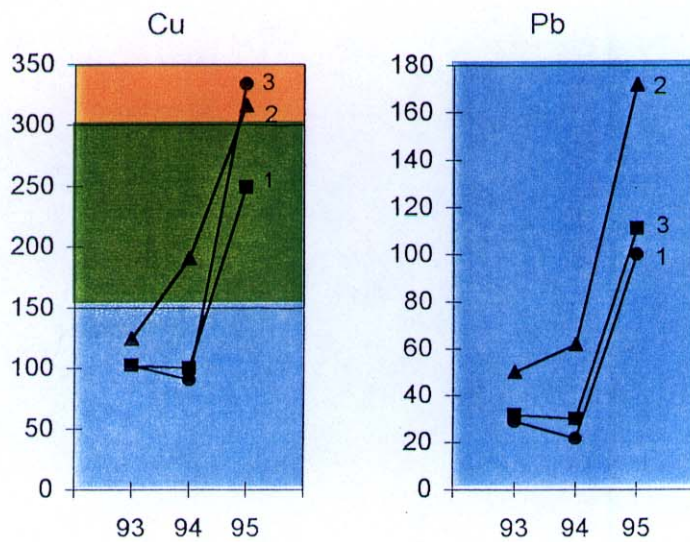
Fig. 16. Konsentrasjonene ($\mu\text{g/g TV}$) i mose i Nivla som avvanner demoleringsfeltet i Lærdal.

Moseprøvene ble eksponert på de aktuelle stasjonene nesten hele den isfrie perioden fra og med 1993. Resultatene skulle derfor være representative for konsentrasjonene av de aktuelle metaller i denne perioden. Det viste seg at det var relativt små forskjeller mellom stasjonene 1 og 3, men det ble registrert en klar økning nedstrøms demoleringsfeltet (st.2, Fig.16). Det har vært en klar økning i konsentrasjonene på stasjon 2 fra 1993 og fram til 1995. Årsakene til dette er vanskelig å ha noen klar formening om, men de tørre sommerene de siste to årene kan ha ført til en mindre fortykning av avrenningsvannet fra demoleringsfeltet. Det er likevel verd å merke seg at ved stasjon 3 var verdiene for bly nær de som ble observert ved stasjon 1, mens de var høyere for kobber. Bly har større bindingsevne enn kobber i elveleiet. Dette forholdet sammen med fortykningen av tilkommende sidevassdrag er hovedårsaken. Forøvrig var konsentrasjonene av kobber og bly noe høyere enn det som er vanlig i "uforurensede" vassdrag i Sør-Norge.

Konsentrasjonene i elva før demoleringsfeltet var høyer i 1995 enn de foregående årene, sannsynligvis på grunn av nedsatt fortykningsevne som følge av den tørre sommeren. Påslaget i konsentrasjoner av bly og kobber etter demoleringsfeltet er imidlertid signifikant, og dette mønsteret er uavhengig av vannføringen i elva. Lenger ned i elva fortynnes konsentrasjonene av et betydelig sidevassdrag, slik at påslaget i konsentrasjonene vanligvis er ubetydelige og nær verdiene på referansestasjonen. Kobberverdiene var høyere enn normalt, men det var også referansestasjonen oppstrøms demoleringsplassen. Det er med andre ord naturlige geokjemiske årsaker til dette, og de høye verdiene har ingen ting med demoleringen å gjøre. Dette er en medvirkende årsak til at vannkvaliteten ut fra kobberkonsentrasjonene kan karakteriseres som dårlig, ellers var vannkvaliteten god. Det registreres utlekkinger av bly og kobber fra feltet, men fortykninger av tilkommende sidevassdrag gjør at dette påslaget ikke blir målbart når elva kommer ned til Lærdalselva.
